水利工程快速棲地生態評估表(河川、區域排水)

| | 工程名稱 | 柳川第三期水環境改善計畫 | 工程階段 | <input checked="" type="checkbox"/> 計畫提報階段 <input type="checkbox"/> 調查設計階段 <input type="checkbox"/> 施工階段 |
| | 調查樣區 | 學士柳橋至中正柳橋 | 位置座標（TW97） | |

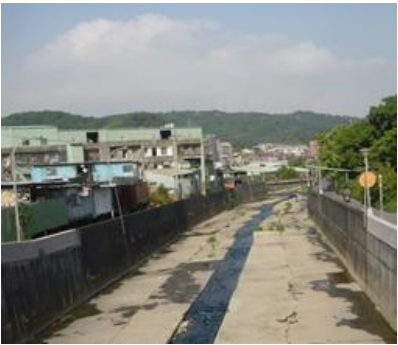
| 類別 | 評估因子 | 品質類別 | | | | |
|---|---|---|---|---|---|---|
| 水的特性 | (A) 水域型態多樣性 | 淺流、淺瀨、深流、深潭、岸邊緩流等 5 種型態中，出現超過 4 種以上的水域型態。<br> | 淺流、淺瀨、深流、深潭、岸邊緩流等 5 種型態中，只出現 3 種不同的水域型態。<br> | 淺流、淺瀨、深流、深潭、岸邊緩流等 5 種型態中，只出現 2 種不同的水域型態。<br> | 淺流、淺瀨、深流、深潭、岸邊緩流等 5 種中，只出現 1 種水域型態。<br> | 水域型態同左，且水道受人工建造物限制，水流無自然擺盪之機會。<br> |

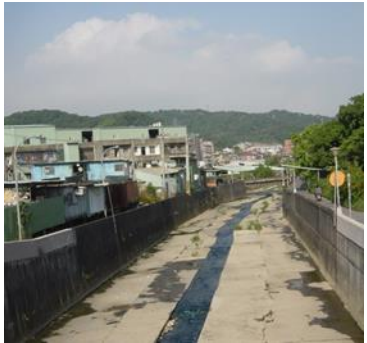
| 類別 | 評估因子 | 品質類別 | | | | |
|---|---|---|---|---|---|---|
| | (B) 水域廊道連續性 | 河道內之水域廊道仍維持自然狀態。<br> | 河道內之水域廊道部分受到工程影響，其連續性未遭受阻斷，且主流河道型態明顯已達穩定狀態。<br> | 河道內之水域廊道受到工程影響，其連續性未遭受阻斷，但主流河道型態未達穩定狀態。<br> | 河道內水域廊道受工程影響，其連續性遭阻斷，造成上下游生物遷徙及物質傳輸之困難。<br> | 同左，且為兩面光結構。<br> |

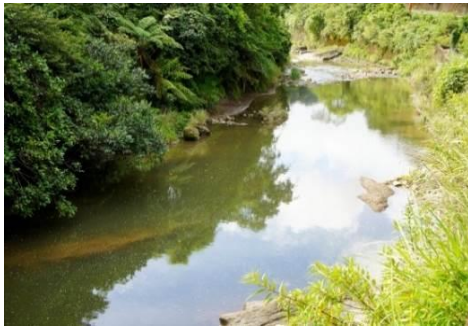
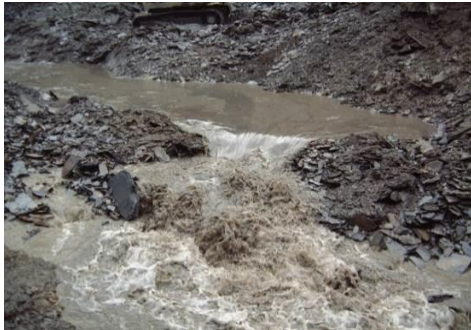
| 類別 | 評估因子 | 品質類別 | | | | |
|---|---|---|---|---|---|---|
| | (C) 水質 | 濁度、味道、優養情形等水質指標皆無異常，且河道內有多處具曝氣作用之跌水。<br> | 濁度、味道、優養情形等水質指標皆無異常，但河道流況流速較慢且坡降較為平緩。<br> | 濁度、味道、優養情形等水質指標有任一項出現異常。<br> | 濁度、味道、優養情形等水質指標有超過一項出現異常。<br> | 濁度、味道、優養情形等水質指標有超過一項出現異常。且有表面浮油及垃圾現象。<br> |

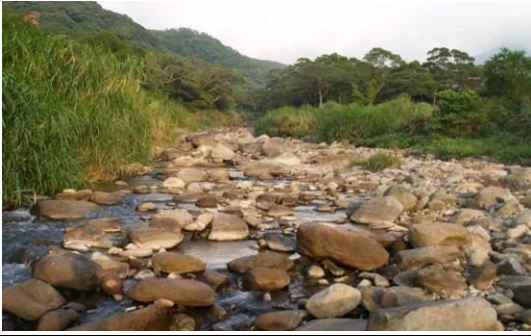
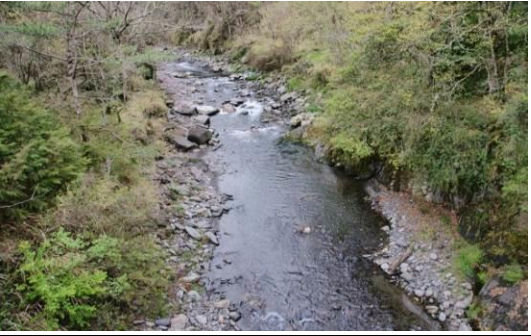
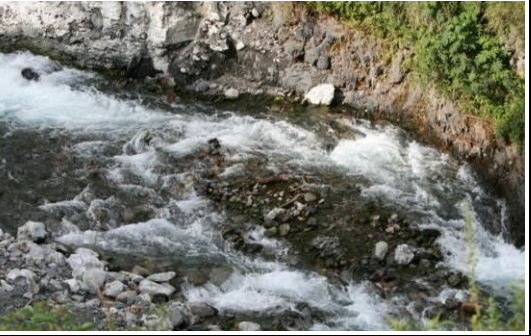
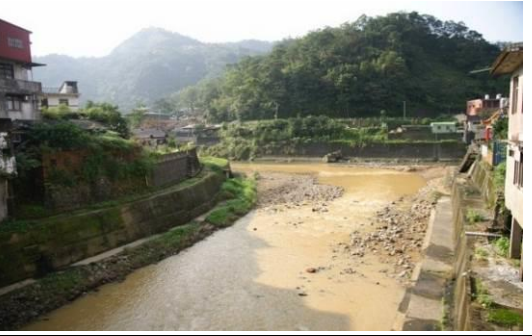
| 類別 | 評估因子 | 品質類別 | | | | 極限(0 分) |
|---|---|---|---|---|---|---|
| | (F) 底質多樣性 | <p>在目標河段內，河床底質（漂石、圓石、卵石、礫石等）被細沉積砂土覆蓋之面積比例小於 25%。</p> | <p>在目標河段內，河床底質（漂石、圓石、卵石、礫石等）被細沉積砂土覆蓋之面積比例介於 25%~50%。</p> | <p>在目標河段內，河床底質（漂石、圓石、卵石、礫石等）被細沉積砂土覆蓋之面積比例介於 50%~75%。</p> | <p>在目標河段內，河床底質（漂石、圓石、卵石、礫石等）被細沉積砂土覆蓋之面積比例大於 75%。</p> | |
