水利工程快速棲地生態評估表(河川、區域排水)

| | 工程名稱 | 臺中市政府水環境改善 | 工程階段 | <input checked="" type="checkbox"/> 計畫提報階段 <input type="checkbox"/> 調查設計階段 <input type="checkbox"/> 施工階段 |
| | 調查樣區 | 大湳取水口-軟埤二號橋 | 位置座標 (TW97) | 大湳取水口(221204, 2683503)-軟埤二號橋(220829, 2683420) |
| | 工程概述 | 水岸花都－軟埤仔溪水域環境景觀營造工程 | | |

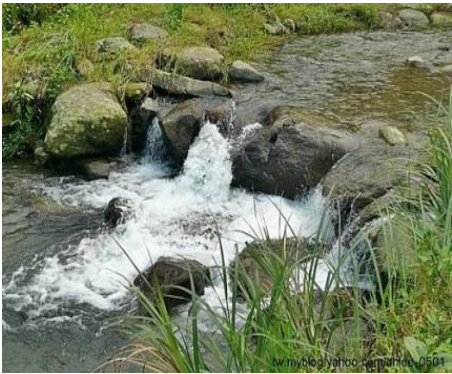
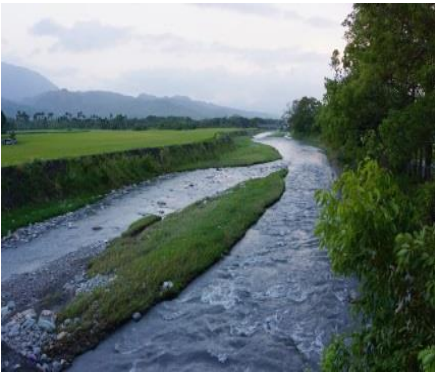
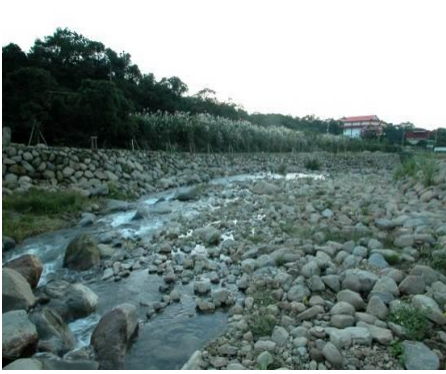
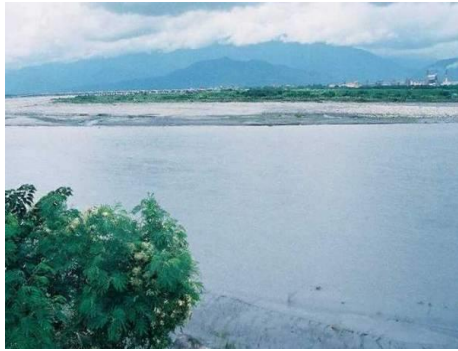
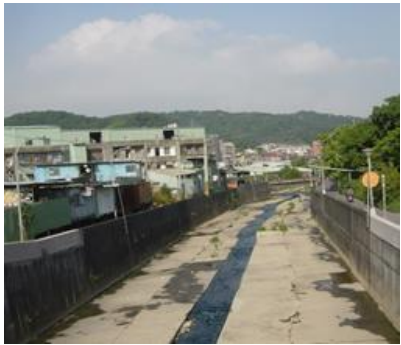
| 類別 | 評估因子 | 品質類別 | | | | |
|---|---|---|---|---|---|---|
| 水的特性 | (A) 水域型態多樣性 | <p>淺流、淺瀨、深流、深潭、岸邊緩流等 5 種型態中，出現超過 4 種以上的水域型態。</p> | <p>淺流、淺瀨、深流、深潭、岸邊緩流等 5 種型態中，只出現 3 種不同的水域型態。</p> | <p>淺流、淺瀨、深流、深潭、岸邊緩流等 5 種型態中，只出現 2 種不同的水域型態。</p> | <p>淺流、淺瀨、深流、深潭、岸邊緩流等 5 種中，只出現 1 種水域型態。</p> | <p>水域型態同左，且水道受人工建造物限制，水流無自然擺盪之機會。</p> |

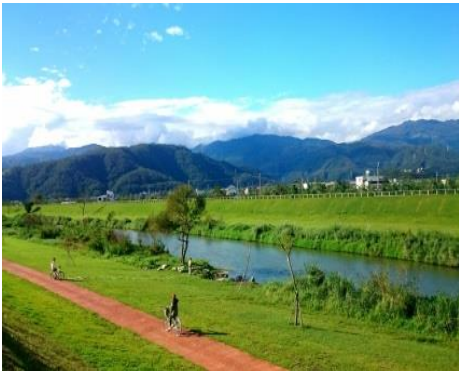
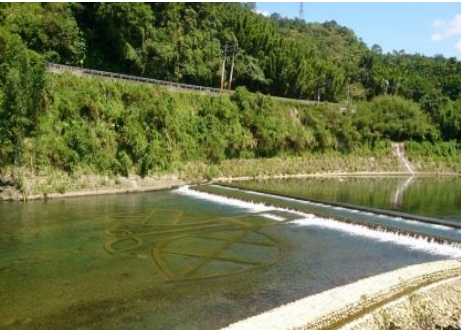
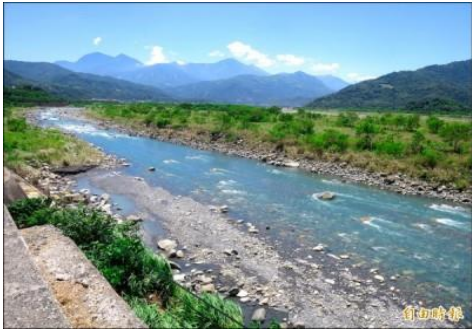
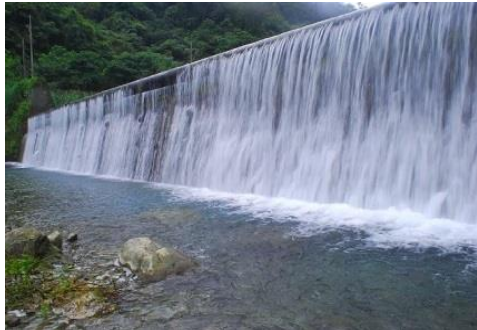
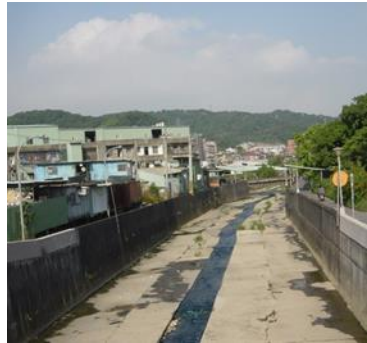
| 類別 | 評估因子 | 品質類別 | | | | |
|---|---|---|---|---|---|---|
| | (B) 水域廊道連續性 | <p>河道內之水域廊道仍維持自然狀態。</p> | <p>河道內之水域廊道部分受到工程影響，其連續性未遭受阻斷，且主流河道型態明顯已達穩定狀態。</p> | <p>河道內之水域廊道受到工程影響，其連續性未遭受阻斷，但主流河道型態未達穩定狀態。</p> | <p>河道內水域廊道受工程影響，其連續性遭阻斷，造成上下游生物遷徙及物質傳輸之困難。</p> | <p>同左，且為兩面光結構。</p> |

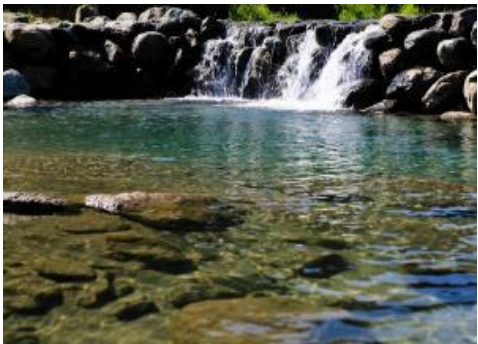
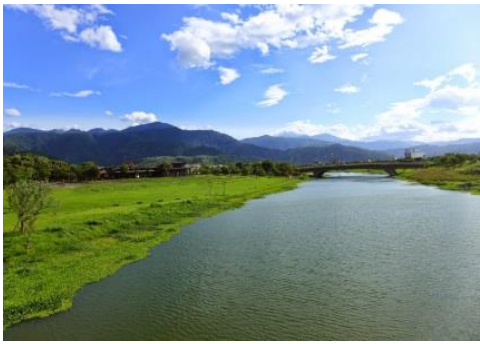
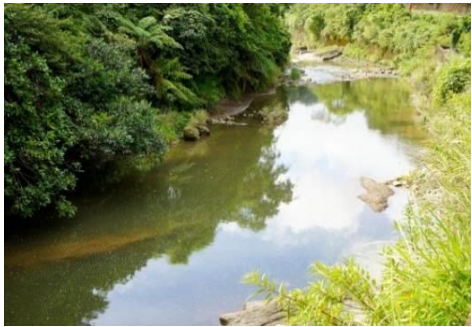
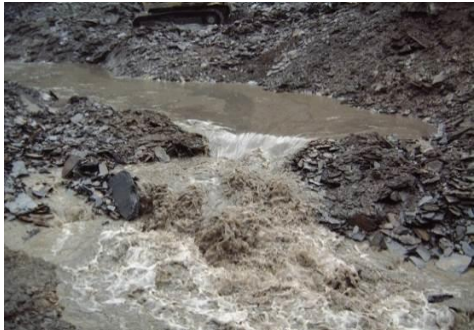
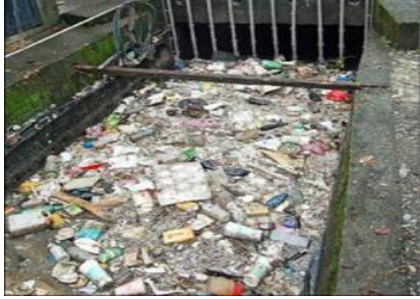
| 類別 | 評估因子 | 品質類別 | | | | |
|---|---|---|---|---|---|---|
| | (C) 水質 | <p>濁度、味道、優養情形等水質指標皆無異常，且河道內有多處具曝氣作用之跌水。</p> | <p>濁度、味道、優養情形等水質指標皆無異常，但河道流況流速較慢且坡降較為平緩。</p> | <p>濁度、味道、優養情形等水質指標有任一項出現異常。</p> | <p>濁度、味道、優養情形等水質指標有超過一項出現異常。</p> | <p>濁度、味道、優養情形等水質指標有超過一項出現異常。且有表面浮油及垃圾現象。</p> |

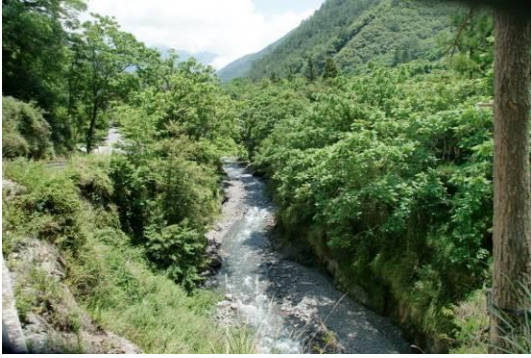
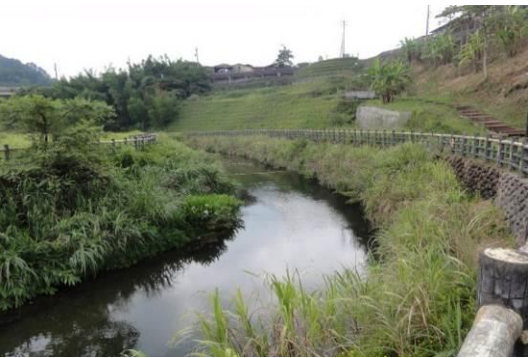
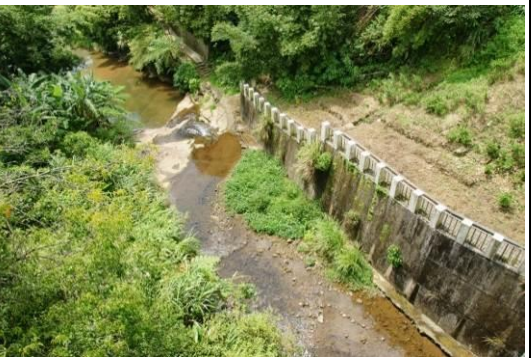
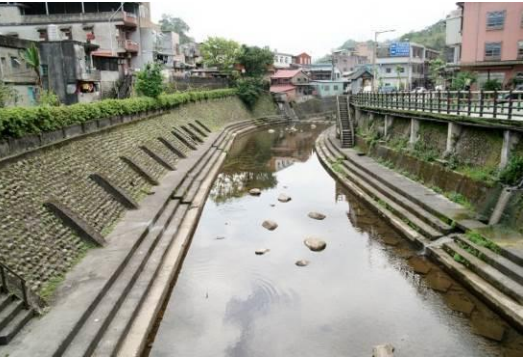
| 類別 | 評估因子 | 品質類別 | | | | 極限(0 分) |
|---|---|---|---|---|---|---|
| 水陸域過渡帶及底質特性 | (E) 溪濱廊道連續性 | <p>溪濱廊道仍維持自然狀態。</p> | <p>溪濱廊道內有人工構造物或其他護岸及植栽工程，但僅低於 30%的廊道連接性遭阻斷。</p> | <p>溪濱廊道內有人工構造物或其他護岸及植栽工程，30%~60%的廊道連接性遭阻斷。</p> | <p>大於 60%之濱岸連接性遭人工構造物所阻斷。</p> | <p>同左，且為兩面光結構。</p> |

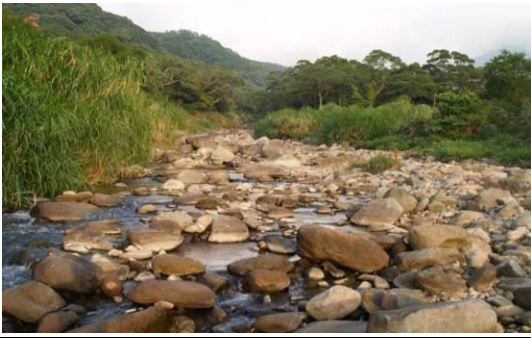
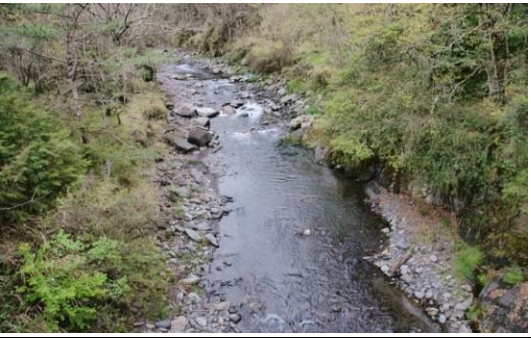
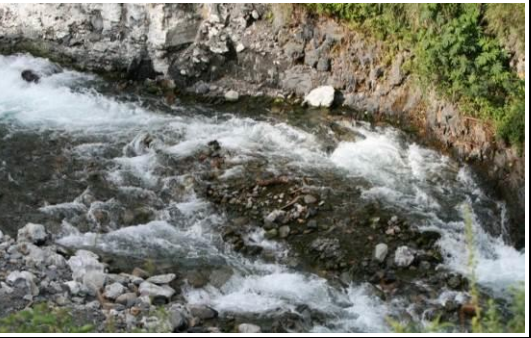
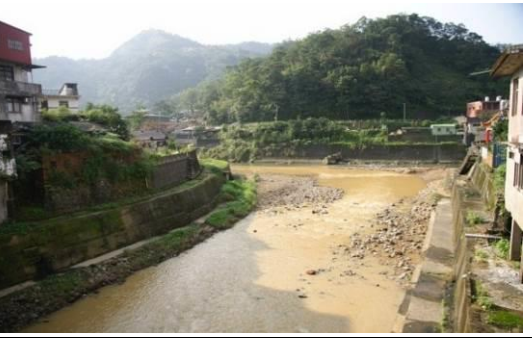
| 類別 | 評估因子 | 品質類別 | | | | 極限(0 分) |
|---|---|---|---|---|---|---|
| | (F) 底質多樣性 | <p>在目標河段內，河床底質（漂石、圓石、卵石、礫石等）被細沉積砂土覆蓋之面積比例小於 25%。</p> | <p>在目標河段內，河床底質（漂石、圓石、卵石、礫石等）被細沉積砂土覆蓋之面積比例介於 25%~50%。</p> | <p>在目標河段內，河床底質（漂石、圓石、卵石、礫石等）被細沉積砂土覆蓋之面積比例介於 50%~75%。</p> | <p>在目標河段內，河床底質（漂石、圓石、卵石、礫石等）被細沉積砂土覆蓋之面積比例大於 75%。</p> | <p>自然水道中上游，河床底質（卵石、礫石、砂等）被細沉積土覆蓋之面積比例大於 75%且有廢棄物。或水道底部有不透水面，面積&gt;1/5 水道底面積。</p> |
