水利工程快速棲地生態評估表(河川、區域排水)

| | 工程名稱 | 臺中市大雅區馬岡段十四張圳周邊閒置空間活化第二期改善工程 | 工程階段 | <input checked="" type="checkbox"/> 計畫提報階段 <input type="checkbox"/> 調查設計階段 <input type="checkbox"/> 施工階段 |
| | 調查樣區 | 大雅區馬岡段十四張圳 | 位置座標 (TW97) | 214968.7, 2679169.9 |

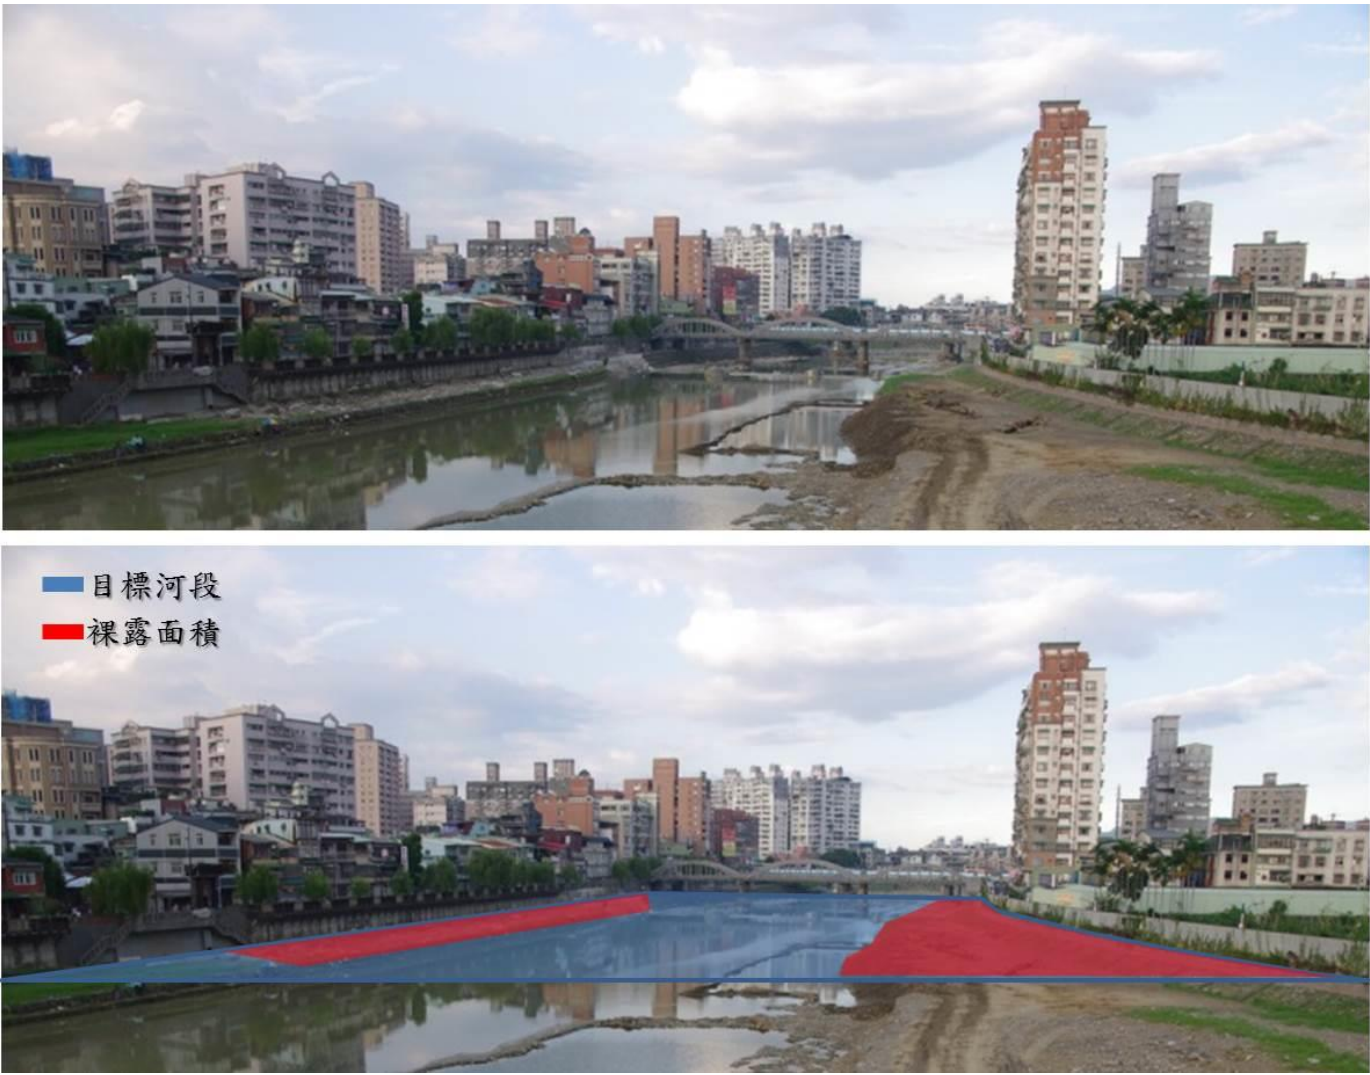
圖 D-1 裸露面積示意圖

| 類別 | | ③<br>評估因子勾選 | ④<br>評分 | ⑤<br>未來可採行的生態友善策略或措施 |
|---|---|---|---|---|
| | | 生態意義：檢視流量洪枯狀態的空間變化，在水路的水路域交界的過渡帶特性<br>註：裸露面積為總面積(目標河段)扣除水與植物的範圍(詳圖 D-1 裸露面積示意圖) | | |

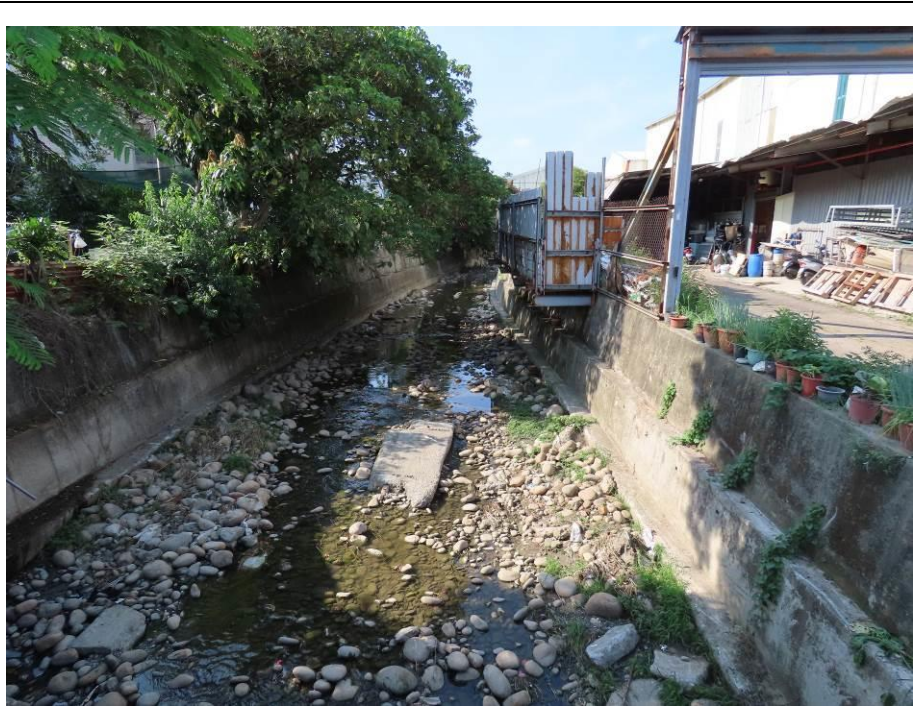
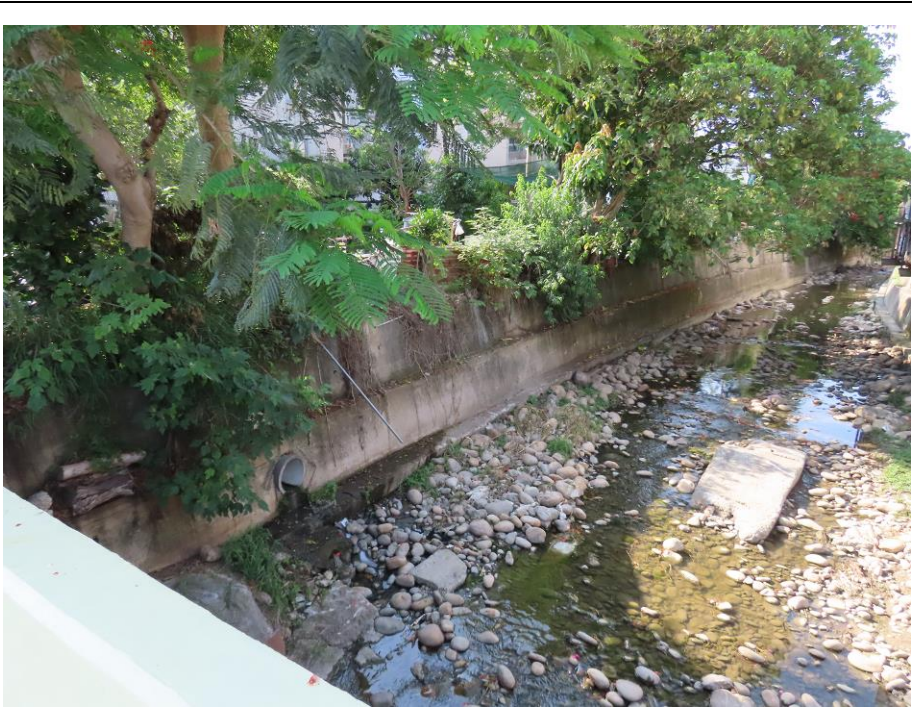
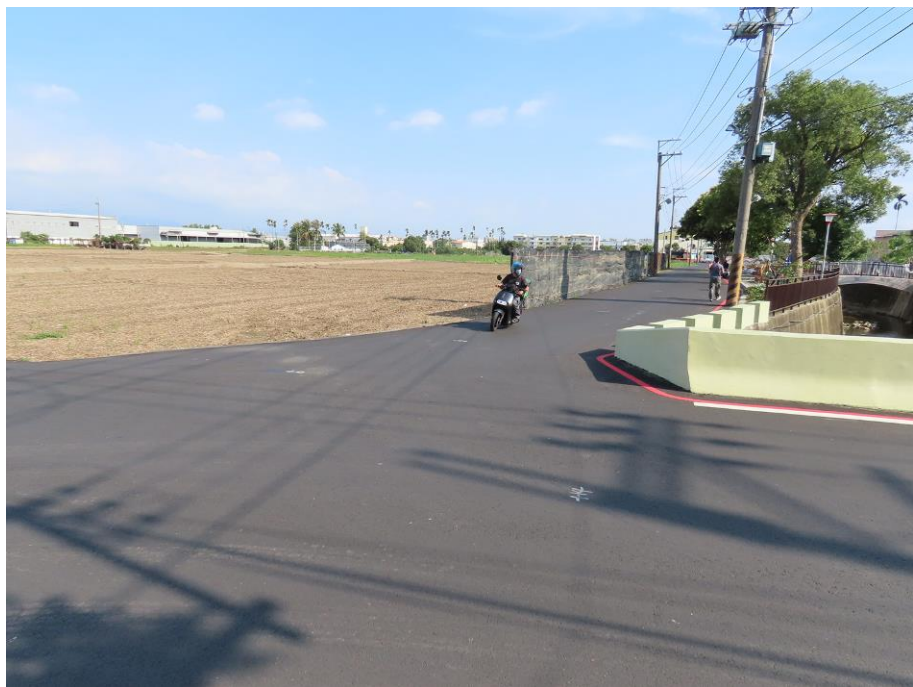
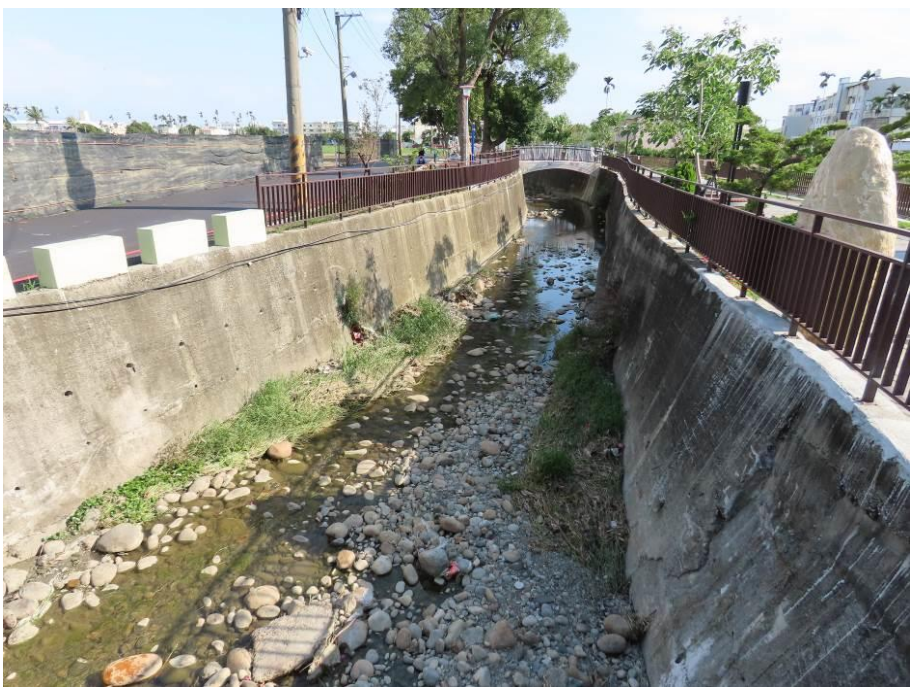
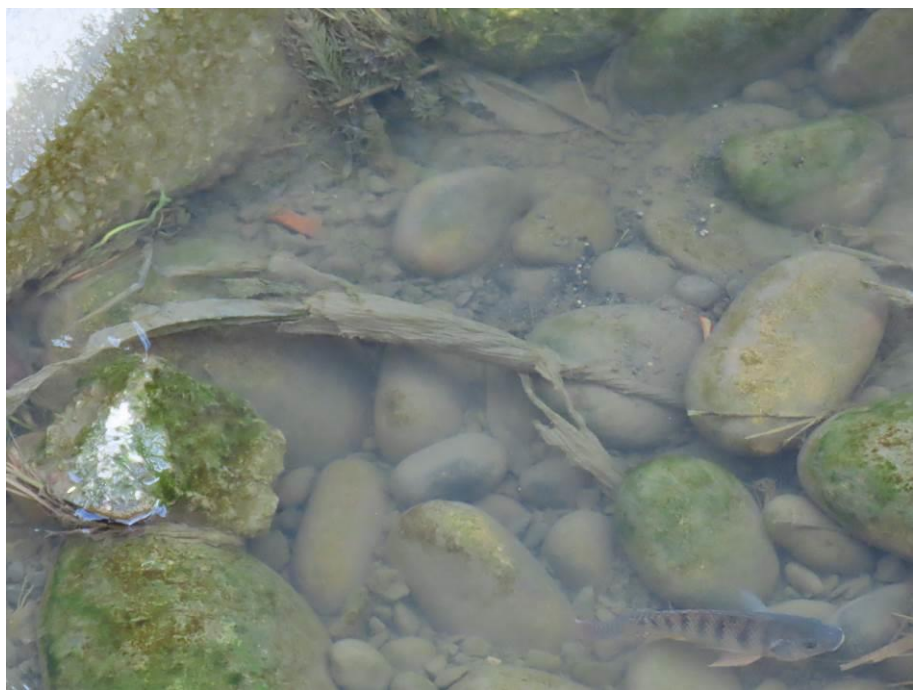
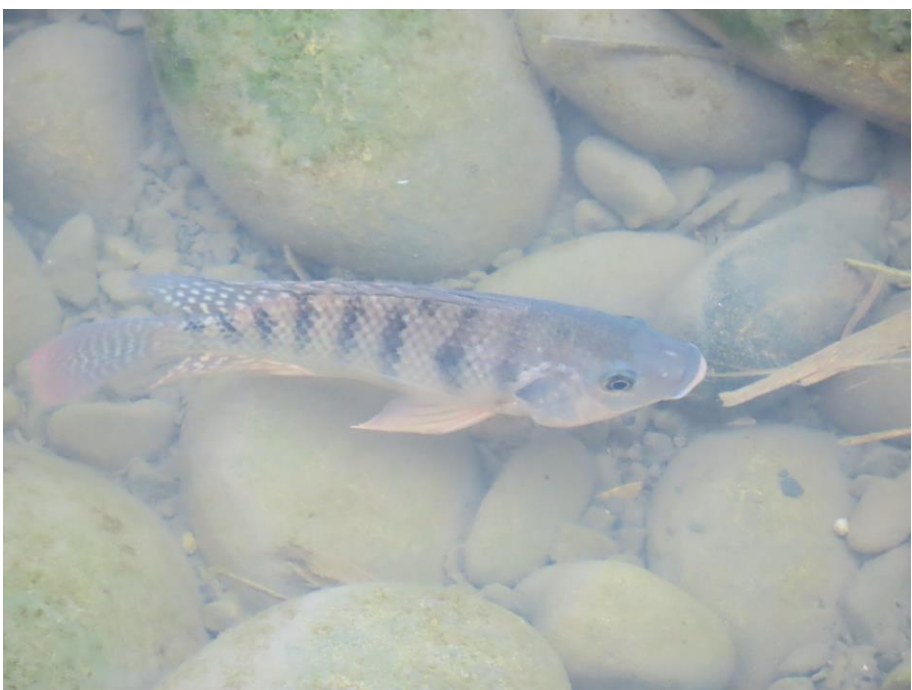
附錄-現況圖照片

| ②<br>現況圖 | <input checked="" type="checkbox"/> 定點連續周界照片 <input type="checkbox"/> 工程設施照片 <input checked="" type="checkbox"/> 水域棲地照片 <input checked="" type="checkbox"/> 水岸及護坡照片 <input checked="" type="checkbox"/> 水棲生物照片 <input type="checkbox"/> 相關工程計畫索引圖<br><input type="checkbox"/> 其他_____ | | | |
