# 生活柳川・城市新境

臺中市柳川污染整治及環境改善計畫(第三期)

全國水環境改善計畫 - 第五批次提案會議

臺中市政府水利局

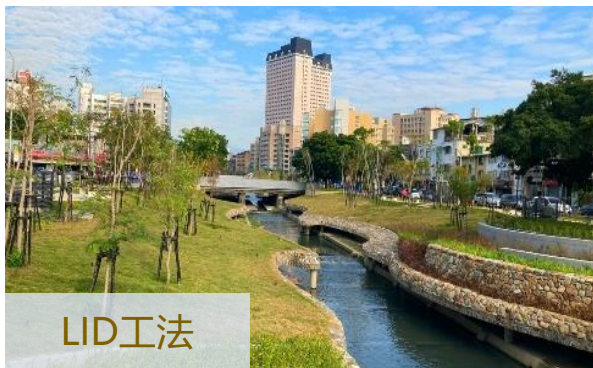
LID工法

- 舊社公園至中正公園3.5公里河段兩側民生污水截流
- 中正水質淨化場，處理量20,000CMD  
水淨場水質改善效益：
  - RPI自7.25(嚴重污染)降至6.0(中度污染)
  - 設計去除率:  $BOD \geq 80\%$ ;  $NH_3-N \geq 75\%$ ;  $SS \geq 70\%$ ，實際去除率:  $BOD = 84\%$ ;  $NH_3-N = 83\%$ ;  $SS = 74\%$
- 民權柳橋至三民柳橋截流設施改善及低衝擊開發工程，改善非點源污染。  
新植喬木700株，綠地面積28,000m<sup>2</sup>。

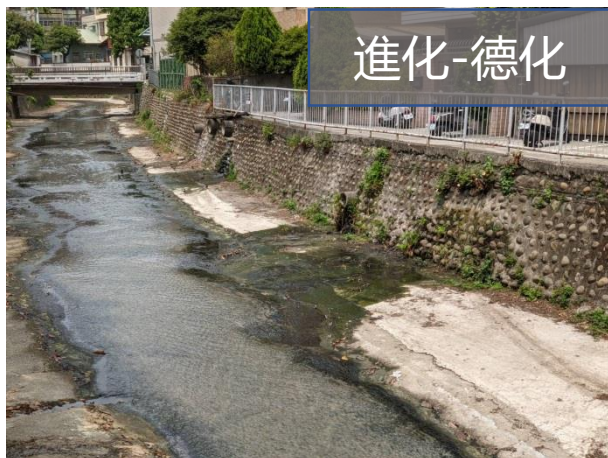
- 德化柳橋至進化柳橋民生污水及河道水漫流、環境髒亂
- 東興市場(五權柳橋至學士柳橋段)廢水排放、周邊截流設施阻塞嚴重污水溢出環境髒亂
- 忠明柳橋至三民柳橋兩側污水管未截流
- 陸域環境髒亂，降雨逕流挾帶懸浮固體進入河道，造成水質不佳

民生污水及河道水漫流  
環境髒亂

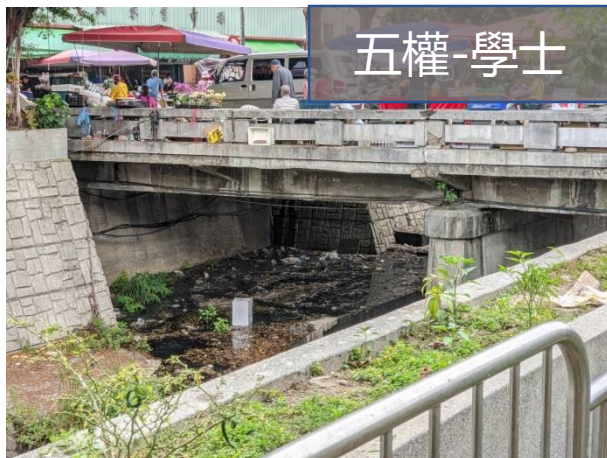
市場廢水排放  
水陸域環境髒亂

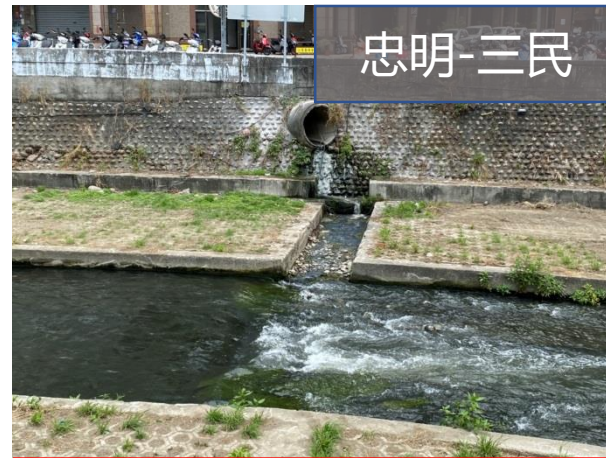
未截流污水

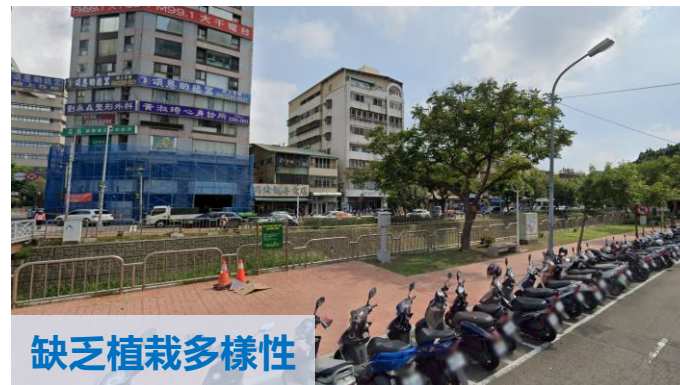
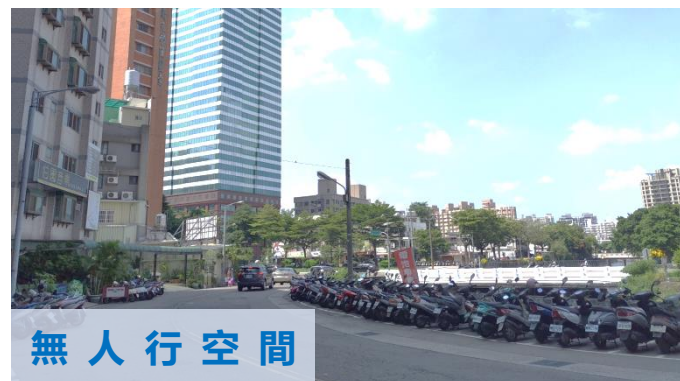
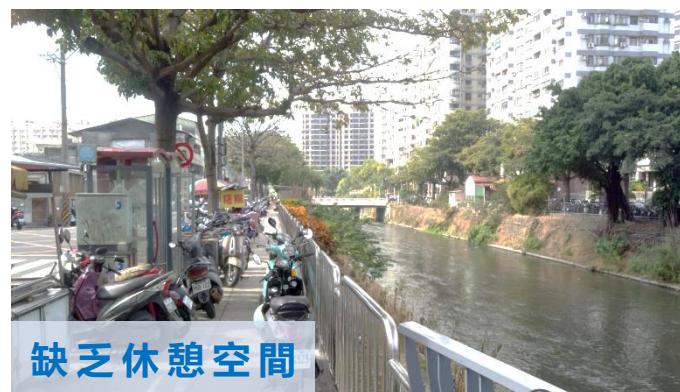
- (北區)德化柳橋至進化柳橋--計160m
- (北區)學士柳橋至公園柳橋--計925m
- (中區)中華柳橋至大誠柳橋--計150m
- (南區)三民西路至半平厝橋--計780m

- 污水截流630m、污水截流設施功能優化
- 兩側水岸降低非點源污染綠化總長度約4km
- 河道休憩平台3處、人行景觀橋1座

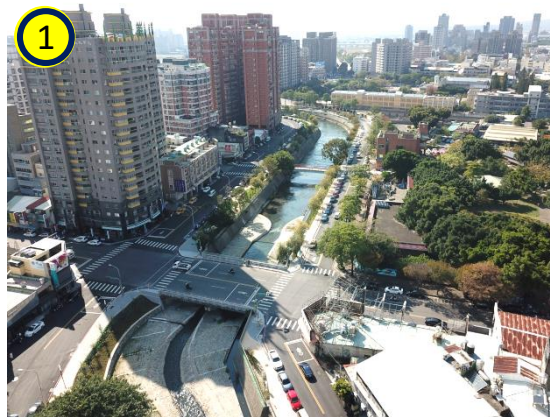
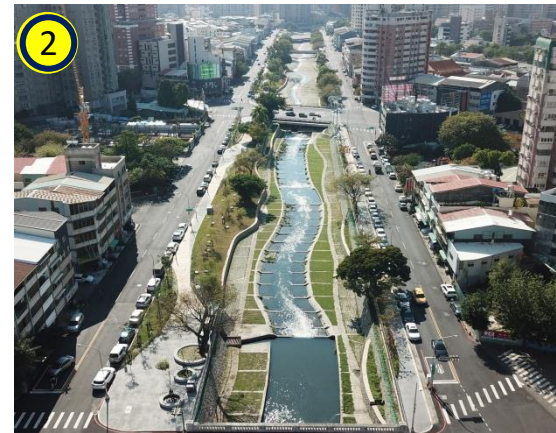
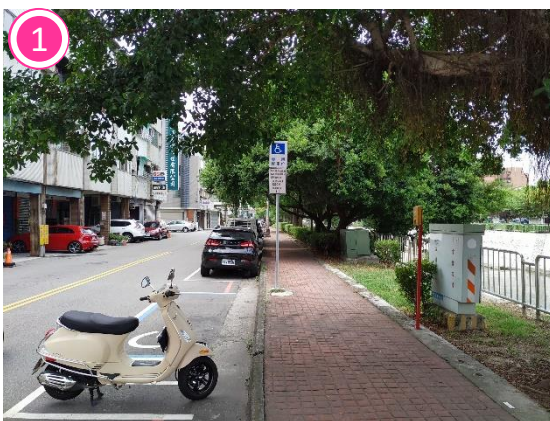
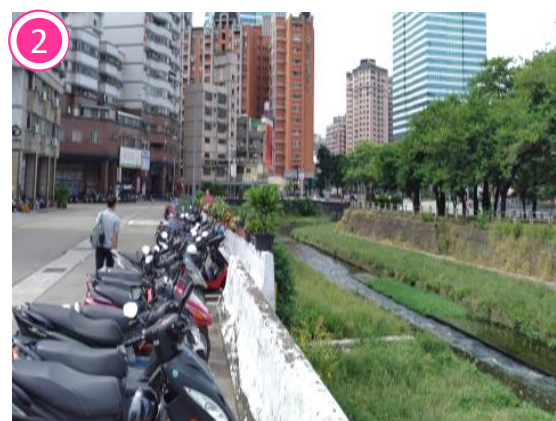
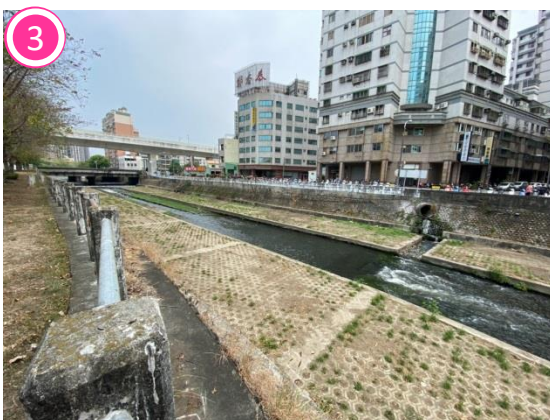
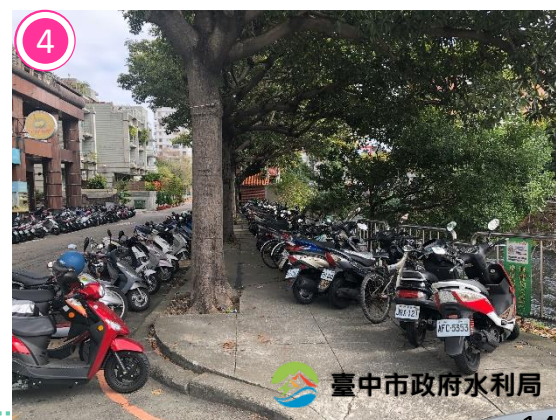
## 柳川污染整治及環境改善工程---半平厝橋至三民柳橋(南區)

長度780M

雨水花園940m<sup>2</sup>

人行道LID3,900m<sup>2</sup>

水岸綠美1,560m

污水截流630m

人行橋1座
