樟平溪圓仔城左、右護岸整建工程  
-提報核定階段生態檢核報告

成果報告書

主辦單位：經濟部水利署第三河川局  
執行單位：智聯工程科技顧問有限公司

中華民國 111 年 06 月

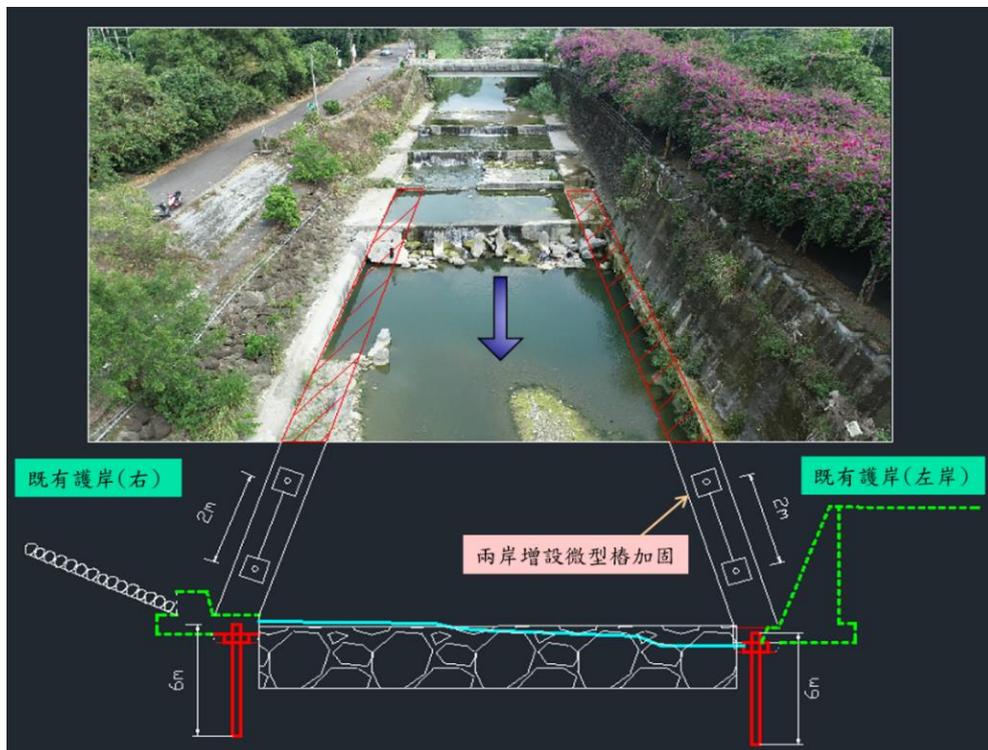
圖3-1 本計畫提報階段初步工程規劃示意圖

本計畫執行「樟平溪圓仔城左、右護岸整建工程」提報核定階段生態檢核，依據第三河川局構造物安全檢查報告，圓仔城護岸基腳有明顯掏刷情形，考量構造物安全評估改善方案，因此委託專業團隊執行生態檢核作業。因本計畫目的為改善既有護岸掏空情形，主要規劃原則是採用對河川自然環境影響最小之方案。初步構想，以微型樁加強圓仔城護岸基腳強度，並回填掏空部分，達到保護村落、農田及居民之生命財產安全之目的。

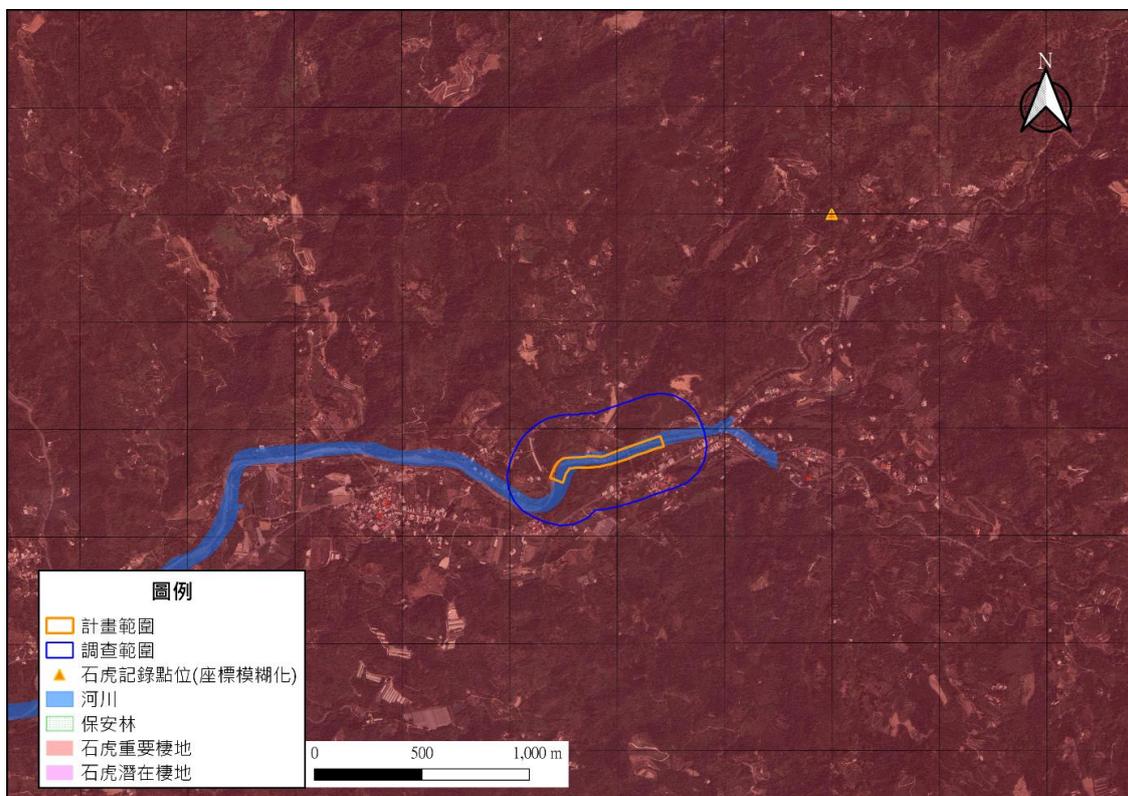
圖3-2 生態敏感區套疊成果

本計畫位於中寮鄉內城村，判定位於石虎重要棲地，查詢相關報告書紀錄附近淺山地區有石虎活動紀錄(圖 3-2)。蒐集歷年石虎相關研究、

報告書，指出南投縣中寮鄉、集集鎮山區目前已確認是石虎活動分布區域。計畫範圍之棲地環境主要由河道、雜木林、草生地、農地鑲嵌組成，提供躲藏、覓食場域，是石虎喜愛的棲地類型。後續工程推動應視現場情況與工程類型，擬定生態保育措施，減輕對自然環境的干擾。

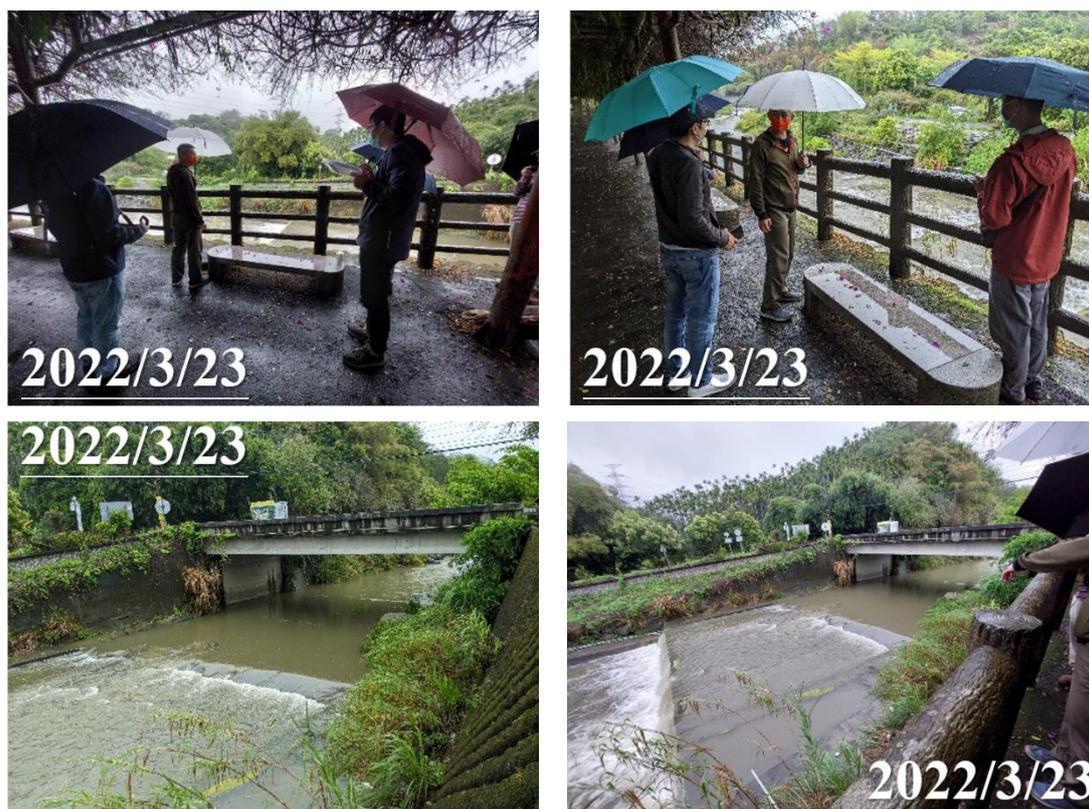
圖4-3 現地勘查紀實照片

計畫前期為瞭解工程提報基本資訊，民國 111 年 03 月 23 日工程單位、生態檢核團隊會同進行現地勘查，確認工程目的及保全對象，劃定工程計畫施作範圍，並告知潛在的生態議題(圖 4-3)。生態檢核團隊於民國 111 年 05 月 03 日，至現場判定計畫區周邊環境狀況，初步評估環境棲地類型及後續可能產生的生態影響，評估內容詳附錄五。

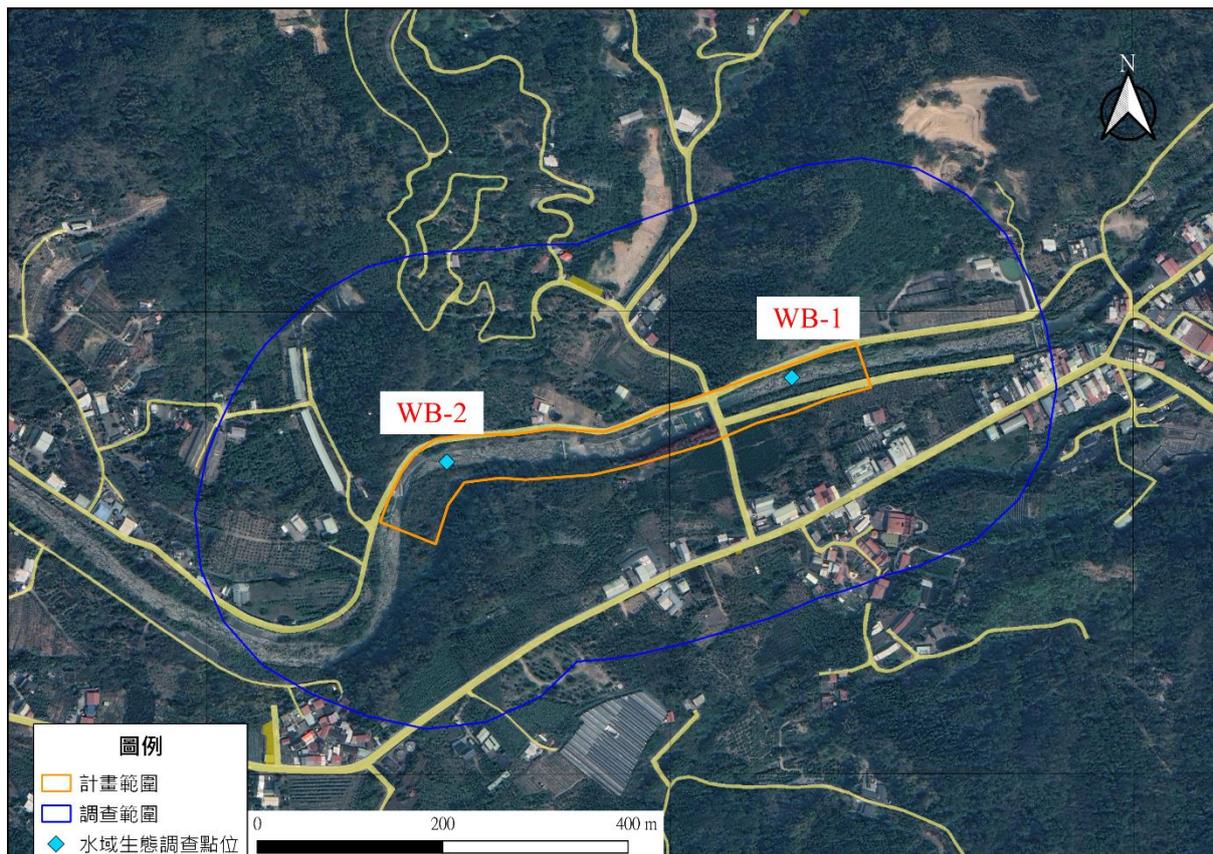
圖4-6 水陸域生態補充調查點位

生態檢核團隊於民國 111 年 05 月 21 日至 111 年 06 月 01 日期間執行水陸域生態補充調查，因調查期間氣候條件不穩定，生態專業人員依現場情況調整工作時程。本計畫規劃全區陸域生態調查 1 次；水域生態補充調查於計畫區上下游各安排 1 樣點。計畫範圍是工程計畫執行範圍，外推 200 公尺為調查範圍，是生態檢核工作執行範圍，調查樣點請參考圖 4-6。

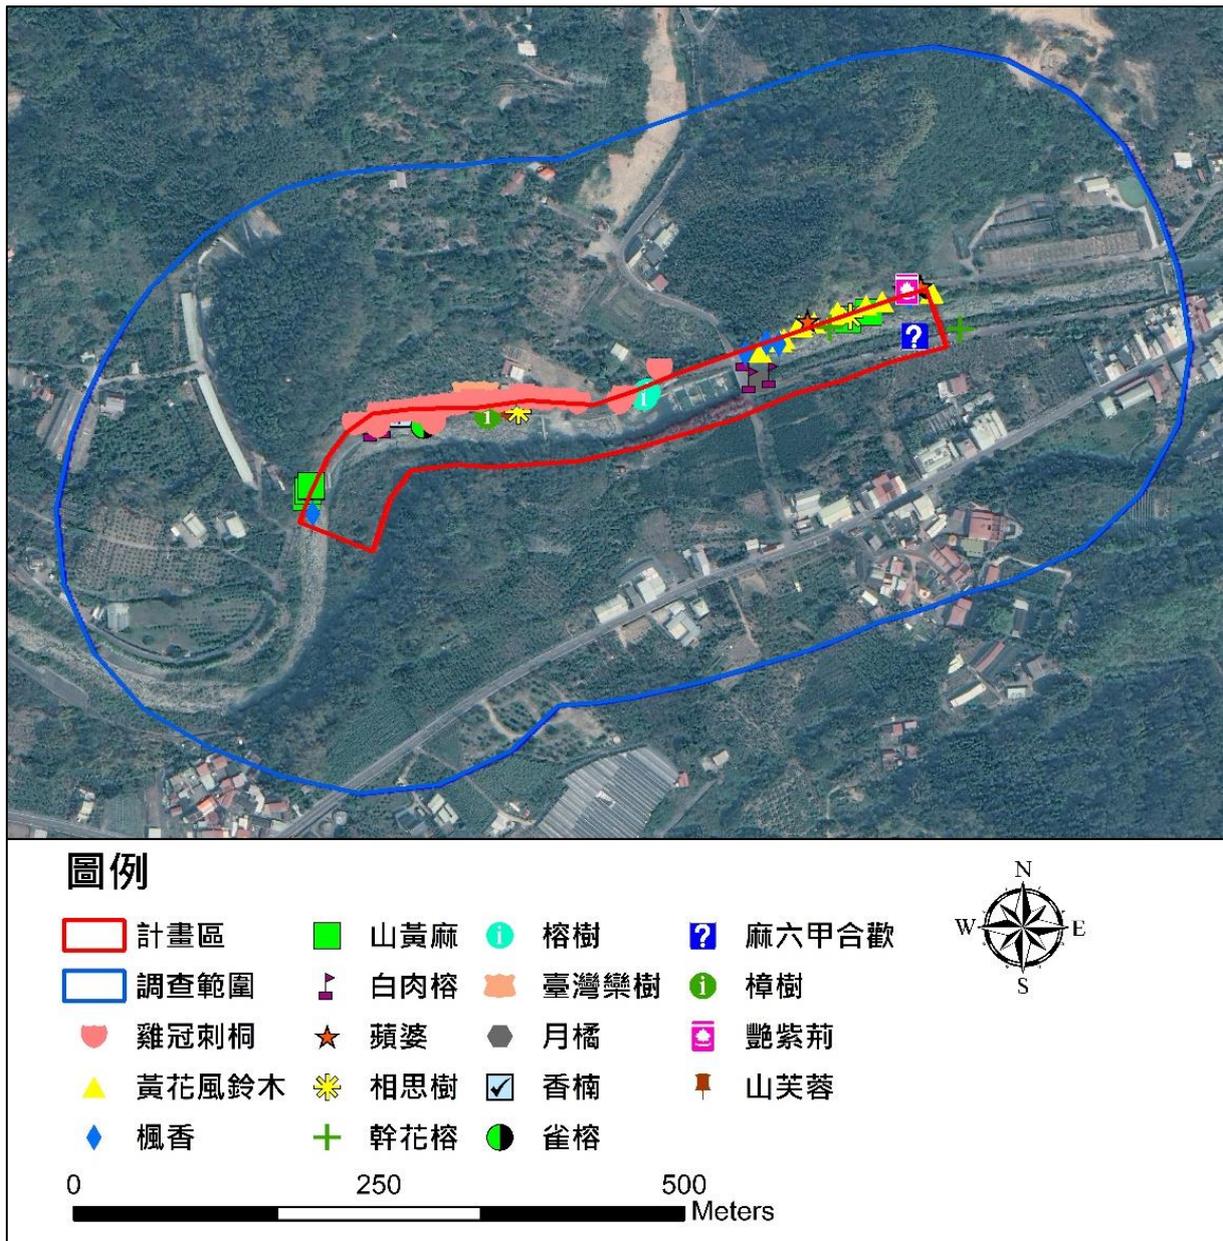
圖 4-7 保全樹木分布圖

工程計畫範圍主要為草生地及水域環境，草生植被主要有象草、五節芒及開卡蘆生長。調查於河道及道路兩側共記錄雞冠刺桐 33 株、黃花風鈴木 12 株、楓香 9 株、山黃麻 6 株、白肉榕 5 株、蘋婆 5 株、相思樹 2 株、幹花榕 2 株、榕樹 2 株、臺灣欒樹 2 株、月橘 1 株、香楠 1 株、雀榕 1 株、麻六甲合歡 1 株、樟樹 1 株、艷紫荊 1 株及山芙蓉 1 株，位置詳見圖 4-7。

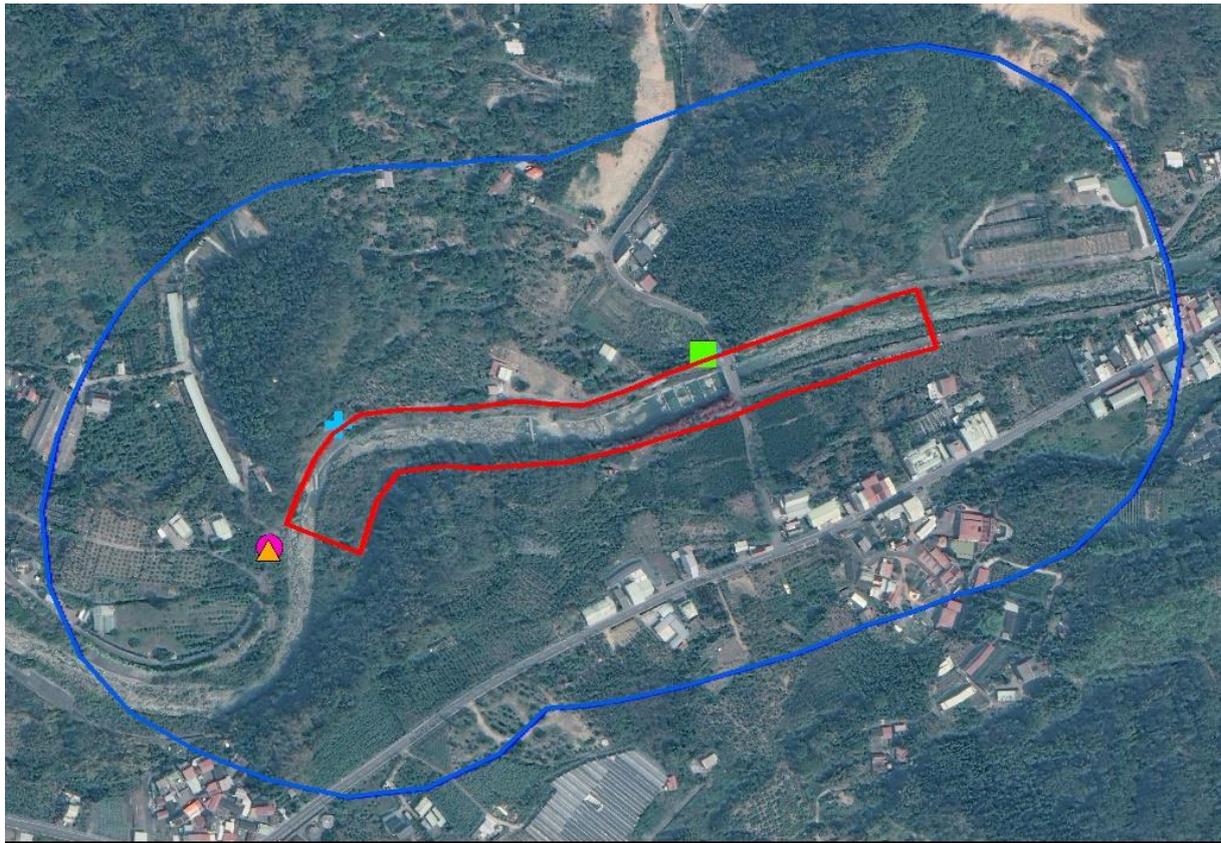
**圖4-8 稀有植物及保全大樹圖**

物種名稱	紅皮書	97_X	97_Y	物種名稱	紅皮書	97_X	97_Y
蘭嶼羅漢松	CR	227674	2648753	厚葉石斑木	NT	228032	2648912
竹柏	EN	227673	2648751			227730	2648854
土肉桂	NT	228028	2648912

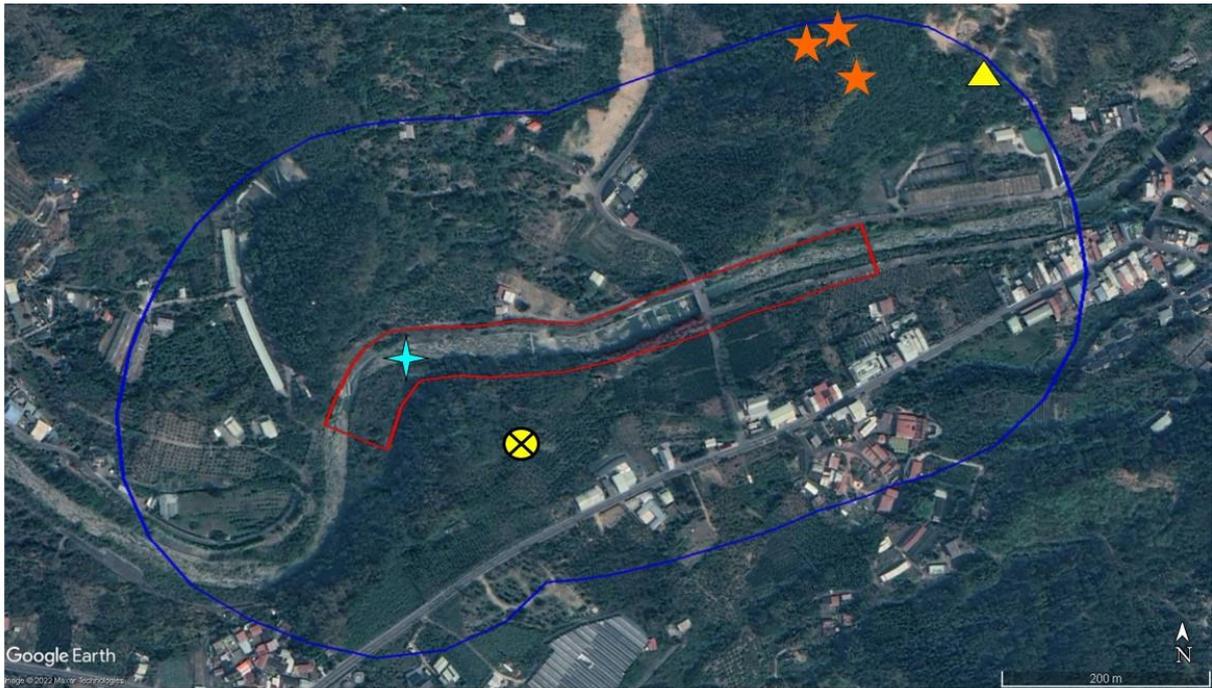
圖4-9 保育類及紅皮書物種分布圖

物種名稱	保育等級	紅皮書	數量	97_X	97_Y
大冠鷲	II	LC	1	228171	2649149
大冠鷲	II	LC	1	228143	2649138
大冠鷲	II	LC	1	228192	2649108
鳳頭蒼鷹	II	LC	1	228316	2649112
朱鷗	II	LC	1	227865	2648735
假鋸齒米蝦	-	VU	1	227777	2648837

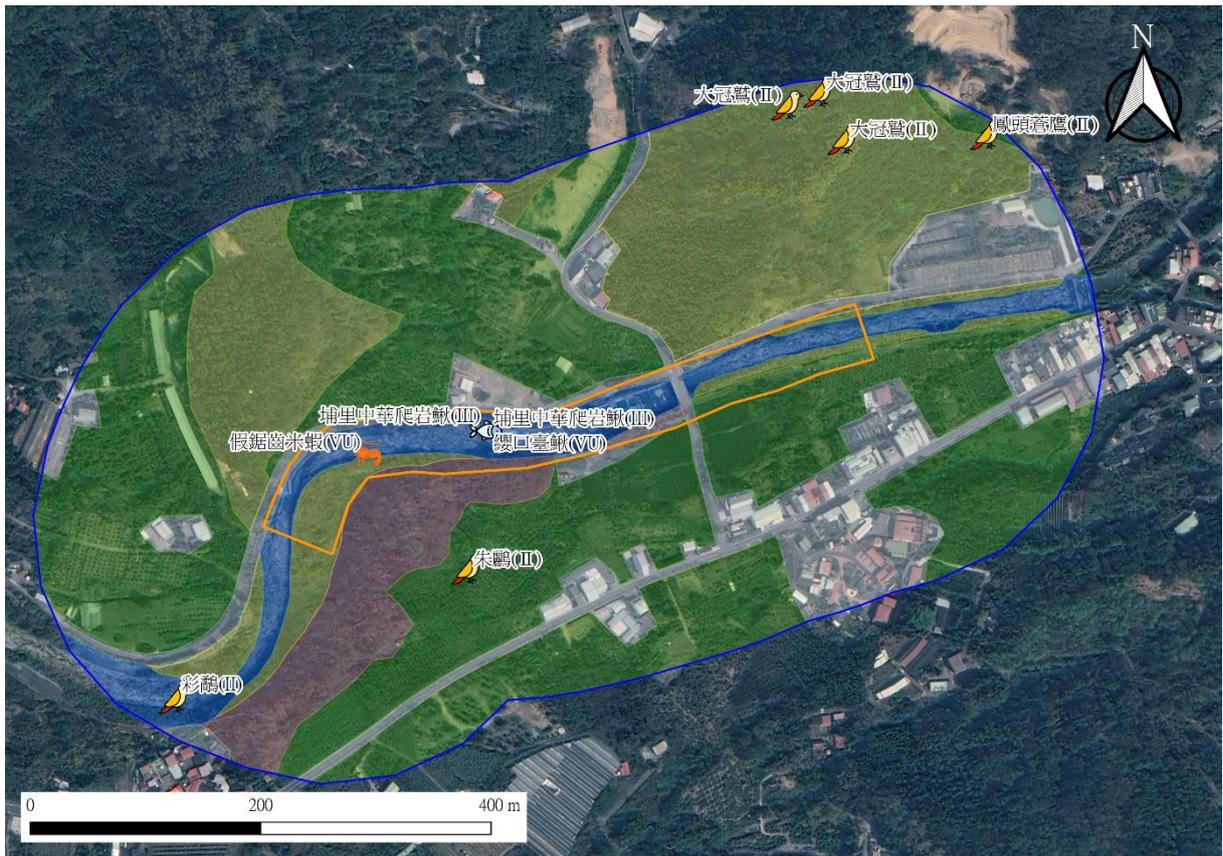
圖4-10 生態關注區域圖

工程計畫執行前期透過瞭解計畫區周邊環境，經由棲地環境類型將調查範圍區分生態敏感，可分為高度敏感、中度敏感、低度敏感及建物及道路(詳表 4-11)。道路及河岸兩側多屬於低度敏感區域，以裸地、農業用地，人為活動頻繁區域為主。河道右岸次生林環境自然干擾少可能是石虎利用棲地，屬於中度敏感區，道路將其與河道區隔，工程實際操作到該區域的機會較小，若有使用需求應以其他低度敏感區、建物及道路區域為主。計畫區下游左岸次生林及草生地，尚未設置人工構造物，縱橫向廊道維持暢通野生動物容易利用，屬於中、高度敏感區域(圖 4-10)。若因河防安全因素需整理灘地，應優先使用草生地，盡量保留次生林為主要原則。

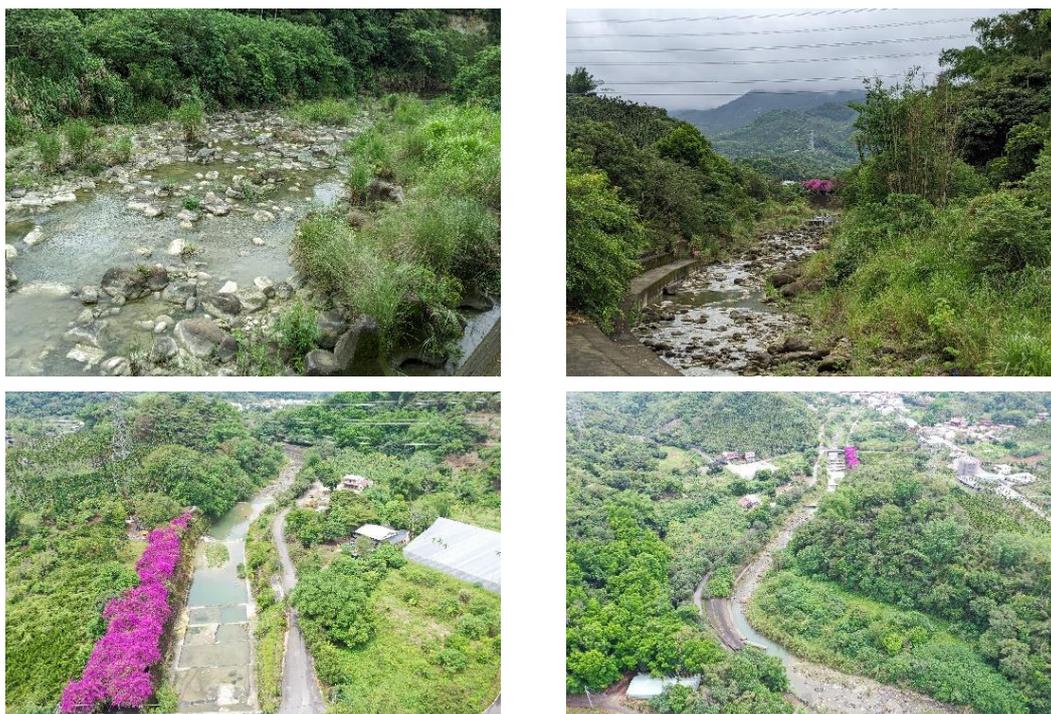
圖4-11 水域棲地現況照

生態檢核團隊於民國 111 年 05 月 03 日進行棲地品質評估作業。本計畫區位於樟平溪圓仔城護岸河段，上游處既有固床工五座，下游處維持部分自然河道景觀。

水利工程快速棲地生態評估表成果詳表 4-13。本河段有五座固床工現況落差較大，造成上下游生物移動及物質傳輸困難，但周邊污染源少，整體水色清澈且無異味。目前左、右岸既有護岸，限制河川流動範圍，河川區域因水量充足且濱溪帶植被覆蓋度高，裸露面積小，左岸灘地目前成形天然複層林，提供良好棲地環境。河川底質以卵礫石為主要組成，配合河川流量自然變動，營造出多種水域棲地環境，如：淺流、淺瀨、深流、沿岸緩流等，有助於維持當地生物多樣性。
