烏溪昌榮橋上游河段加強工程
-提報核定階段生態檢核報告

成果報告書

主辦單位：經濟部水利署第三河川局
執行單位：智聯工程科技顧問有限公司

中華民國 111 年 07 月

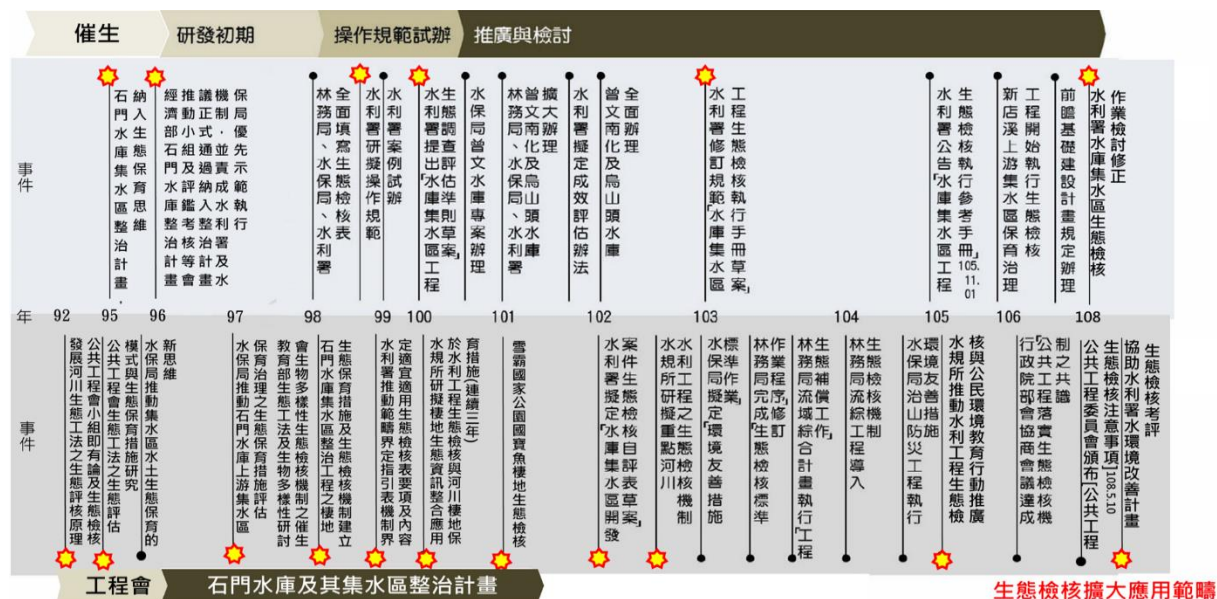
圖1-1 工程生態檢核推動歷程圖

為提昇生態保育理念並落實生態檢核相關工作，民國 96 年起結合專家學者及民間團體的力量，為水庫集水區治理工程中納入生態檢核評估機制催生。民國 100~102 年經濟部水利署水利規劃試驗所「棲地生態資訊整合應用保育評估案例蒐集及分析執行成果」之計畫，提供操作方式與實務經驗等關鍵資訊。經濟部水利署經多年試辦及滾動式檢討，於民國 105 年 11 月 01 日修訂公告「水庫集水區工

程生態檢核執行手冊」，適用於水庫集水區工程以維護生物多樣性資源與棲地環境品質。公共工程委員會於民國 106 年 04 月 25 日函頒「公共工程生態檢核機制」在案。民國 108 年 05 月 10 日修正為「公共工程生態檢核注意事項」，明定中央政府各機關執行新建工程時需辦理生態檢核作業。民國 110 年 10 月 06 日針對部分條文進行修正，並自即日生效。而後推廣至水利工程運用，並因前瞻基礎建設之生態檢核需求，研擬「水利工程生態檢核自評表」推廣歷程。其後本團隊持續推動工程生態檢核從研發到試辦時期，直至推廣與檢討及擴大應用範疇等階段，詳圖 1-1。

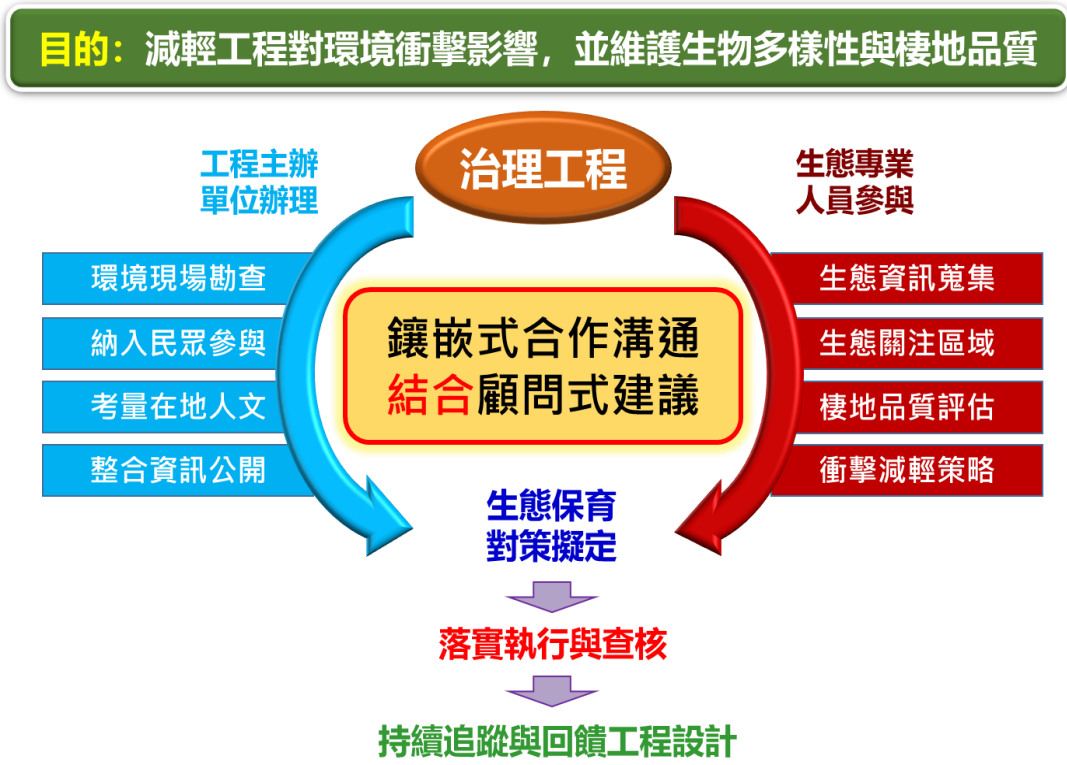
圖1-2 工程生態檢核機制概念推動圖

操作上，自工程構想發起初期，提報核定階段將生態環境因素以及民眾意見納入工程整體性規劃及考量，提供主辦單位專業意見。於工程規劃設計階段，由生態專業人員協助確認工程的生態議題與棲地評估，雙方透過鑲嵌式合作溝通方式，並結合各領域專家顧問群研擬適當生態保育對策及措施，減輕工程對環境生態衝擊，並達到維護生物多樣性與棲地環境品質之目的。施工階段定期監測要求落實生態保育措施，並要求施工廠商自主檢核同時進行查核。於維護管理階

段評估生態保育措施成效及關注對象狀況，長期追蹤以瞭解生態環境之變化，詳圖 1-2。

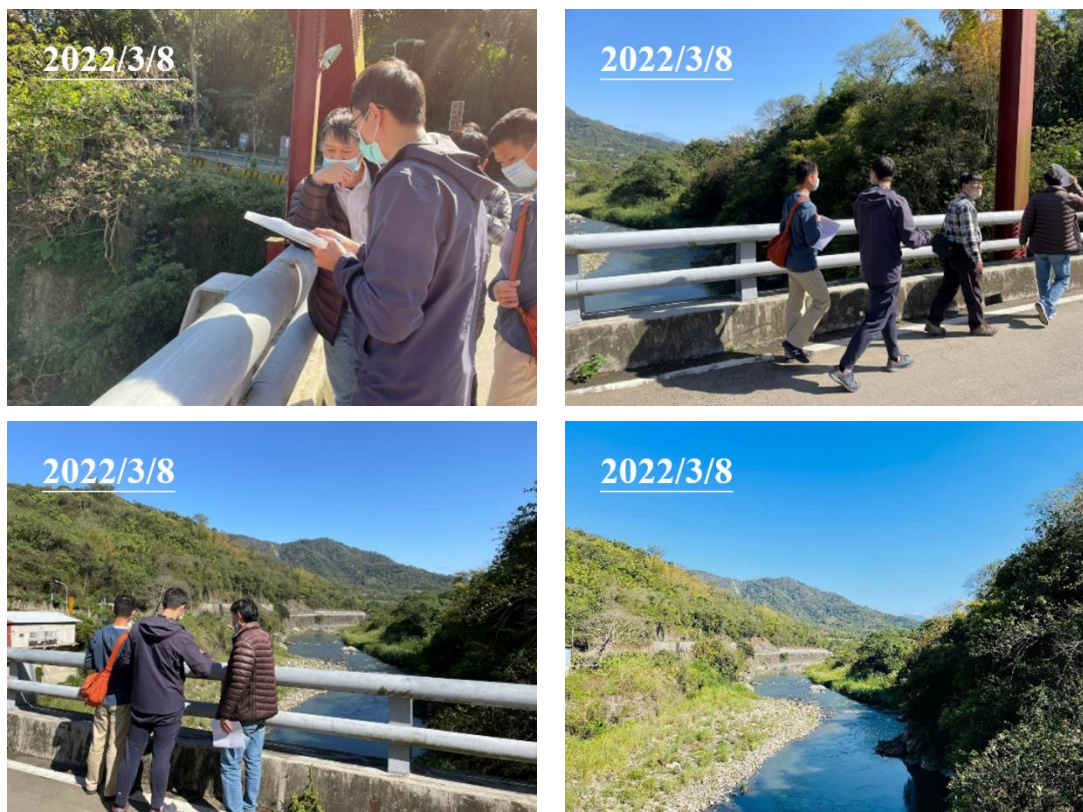
圖4-2 現地勘查紀實照片

計畫前期為掌握環境特性與初步工程規劃，民國 111 年 03 月 08 日工程單位、生態檢核團隊會同進行現地勘查，確認工程目的及保全對象，劃定工程計畫施作範圍，並告知潛在的生態議題(圖 4-2)。生態檢核團隊於民國 111 年 06 月 13 日，至現場判定計畫區周邊環境狀況，初步評估環境棲地類型及後續可能產生的生態影響，評估內容詳附錄五。

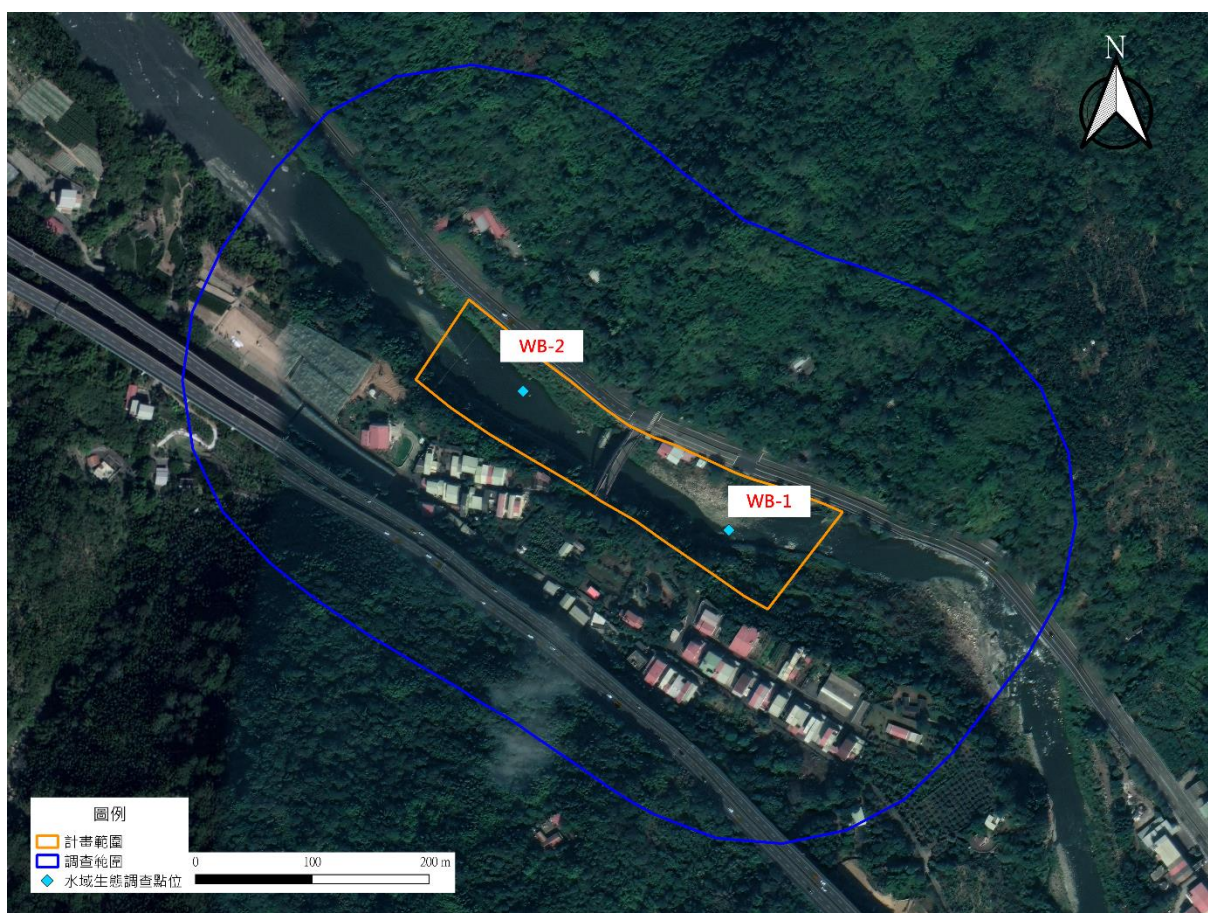
圖 4-4 水陸域生態補充調查點位

生態檢核團隊於民國 111 年 05 月 21 日進行植物調查，民國 111 年 06 月 15~23 日進行動物調查。調查期間氣候條件不穩定，生態專業人員依現場情況調整工作時程。本計畫規劃全區陸域生態調查 1 次；水域生態補充調查於計畫區上下游各安排 1 樣點。計畫範圍是工程計畫執行範圍，外推 200 公尺為調查範圍，是生態檢核工作執行範圍，調查樣點請參考圖 4-4。

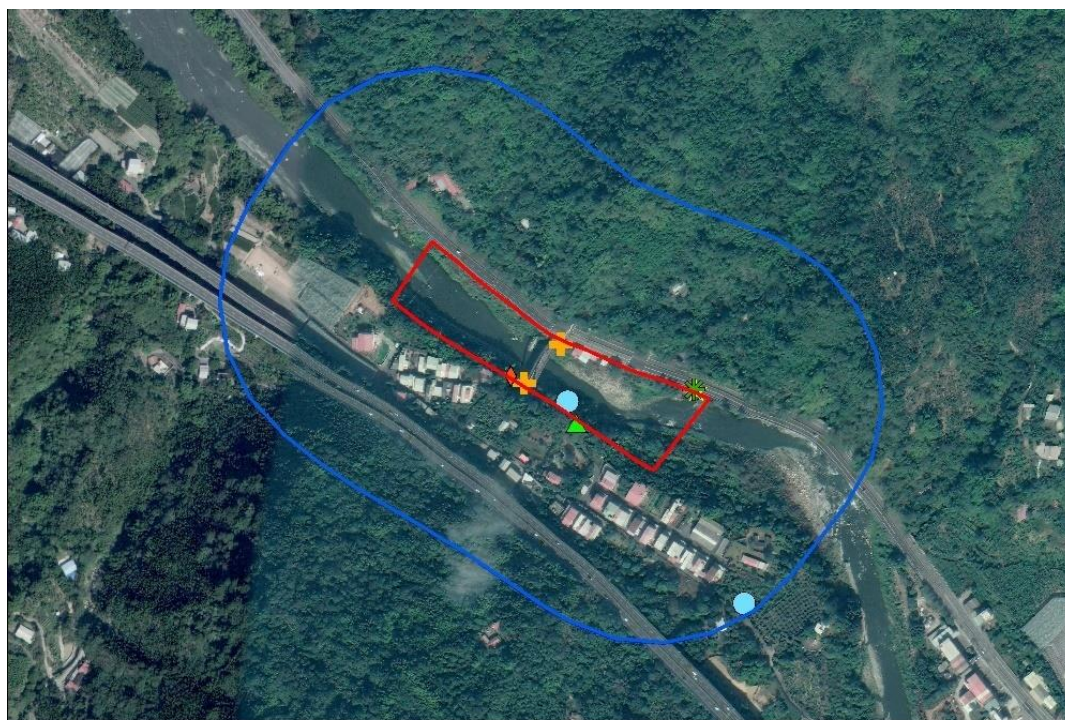
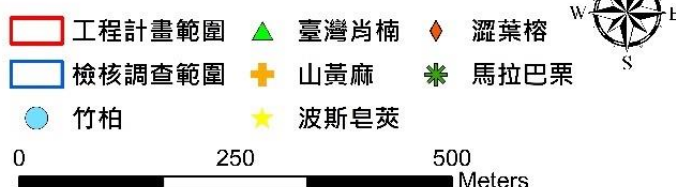
圖 4-5 稀有植物及保全大樹圖

計畫區主要為草生地、水域環境及雜木林，草生地主要有甜根子草、豬屎豆、五節芒及開卡蘆生長。調查於河道及道路兩側共記錄山黃麻 2 株、澀葉榕 1 株、馬拉巴栗 1 株及波斯皂莢 1 株，位置詳見圖 4-5。

物種名稱	紅皮書	97_X	97_Y	物種名稱	紅皮書	97_X	97_Y
竹柏	EN	234798	2654732	山黃麻	-	234791	2654798
		235003	2654499	澀葉榕	-	234733	2654762
臺灣肖楠	VU	234809	2654707	馬拉巴栗	-	234952	2654751
山黃麻	-	234748	2654753	波斯皂莢	-	234951	2654750

(5)參考特有生物保育中心之紅皮書名錄，植物屬於「EN」瀕危有竹柏 1 種、「VU」易危有臺灣肖楠 1 種，皆分布調查範圍路旁，因與原棲地有一定程度距離無法以自然方式拓殖且排列整齊，故判斷為人為栽培，記錄位置詳見圖 4-5。動物部分，臺灣畫眉屬於「EN」瀕危之受威脅物種，何氏棘鮪屬於「NT」接近受脅物種，其他則屬於「LC」生存較少受威脅物種，記錄位置詳見圖 4-6。

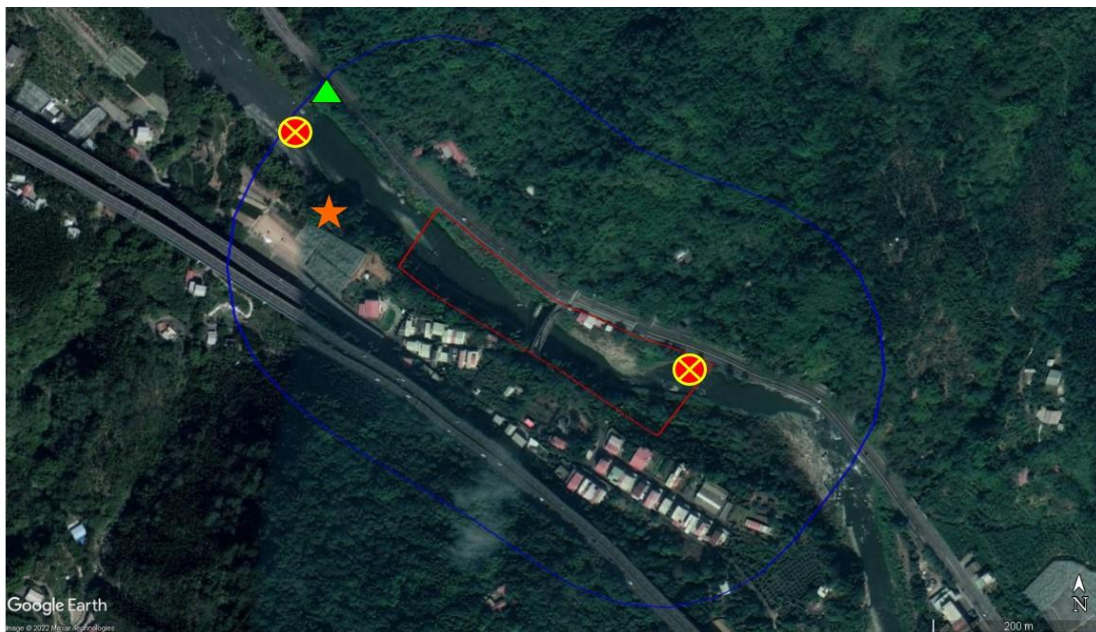
圖4-6 保育類及紅皮書物種分布圖

- 工程計畫範圍
 檢核調查範圍
★ 大冠鷲(II)
 ▲ 臺灣畫眉(II)
 ✕ 何氏棘鮠(NT)

物種名稱	保育等級	紅皮書	數量	97_X	97_Y
大冠鷲	II	LC	1	234514	2654919
臺灣畫眉	II	EN	1	234466	2655064
臺灣黑眉錦蛇	III	LC	訪談資料	-	-
何氏棘鮠	-	NT	2	234918	2654735
何氏棘鮠	-	NT	3	234465	2654995

(4)保育類有大冠鷲及臺灣畫眉屬於珍貴稀有的二級保育類物種，臺灣黑眉錦蛇屬於其他應予保育的三級保育類物種，大冠鷲於鄰近山區上空盤旋飛行，臺灣畫眉於濱溪灘地鳴叫記錄，臺灣黑眉錦蛇屬於在地居民訪談記錄，記錄位置詳見圖 4-4-2。

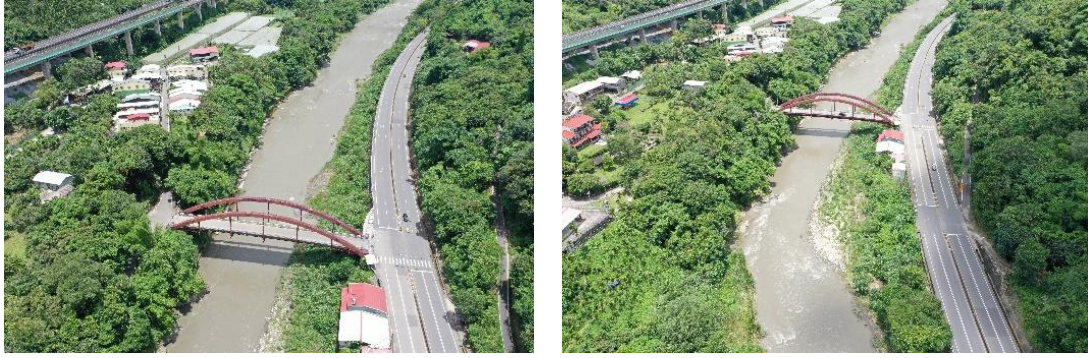
圖 4-8 水域棲地現況照

本河段屬於烏溪上游，河道多山勢變化蜿蜒流動，計劃區內以深流為主要棲地類型，計劃區上下游仍有深流、深潭、淺瀨等組成的複合型水域棲地，棲地環境多樣性佳。三月(雨季前)前往現場勘查，水質清澈透明度水色呈現藍色；六月(大雨後)前往現場評估，水色較為混濁，推測與連日降雨導致水質改變有關，為暫時性現象。昌榮橋下方設有橫向構造物，目前構造物中央形成缺口，無阻斷上下游廊道連續性現象。兩側道路及聚落經加高遠離水面，降低洪氾風險，該河段兩側因河防安全考量，部分設置堤防護岸。河道水流型態明顯呈穩定狀態，兩側灘地裸露面積小，草生地與雜木林覆蓋度高，因河床底質多為粒徑較大的卵礫石等，較無揚塵等問題發生。

本次棲地品質評估結果詳參表 4-11。水的特性 22 分，水陸域過渡帶及底質特性 19 分，生態特性 14 分，總分 55 分，分級為良等級，棲地現況如圖 4-8。

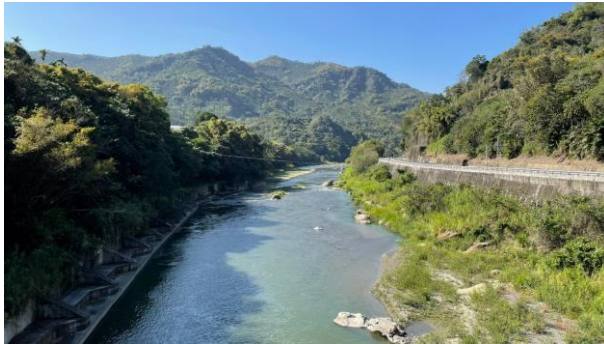
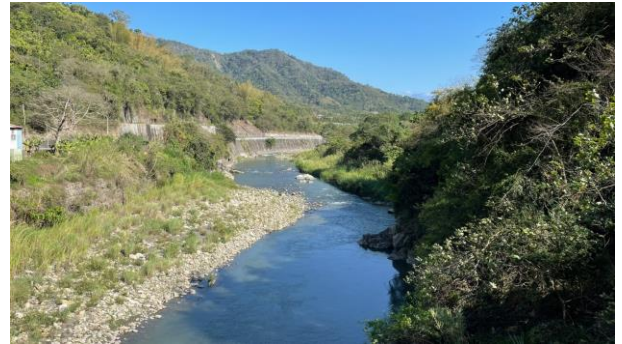
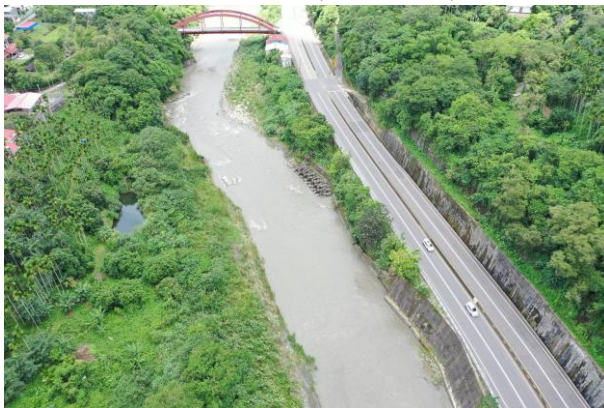
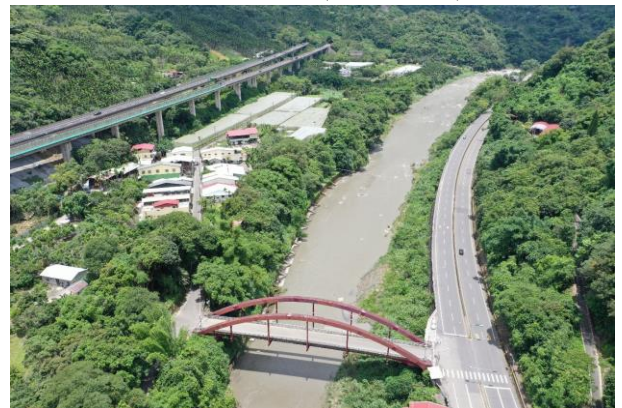
昌榮橋下游(111/03/08)

昌榮橋上游(111/03/08)

昌榮橋上游(111/06/13)

昌榮橋下游(111/06/13)

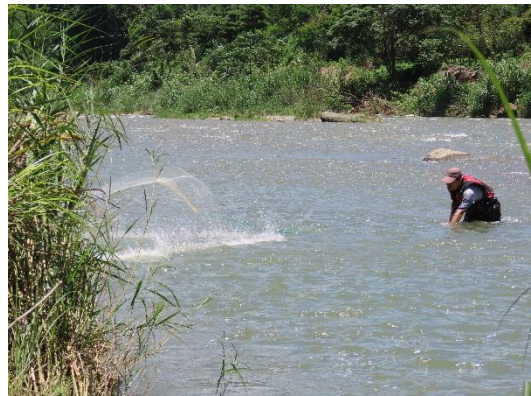
魚類調查

魚類調查以網捕法及誘捕法為主，網捕法於現場挑選魚類較可能聚集的棲地，進行 10 次拋網網捕，使用的手拋網規格為 3 分×14 尺(孔徑約 0.9 公分)，此外若溪流環境屬於障礙物較多之水域環境，另以手抄網配合夜間觀測調查。誘捕法主要是利用蝦籠進行誘捕，於各測站施放 5 個中型蝦籠(口徑 12 公分，長 35 公分)，使用秋刀魚肉或市售香料誘餌進行誘捕，於放置隔夜後收集籠中捕獲物，所採集到的魚類進行種類鑑定及拍照紀錄後，均原地釋回。

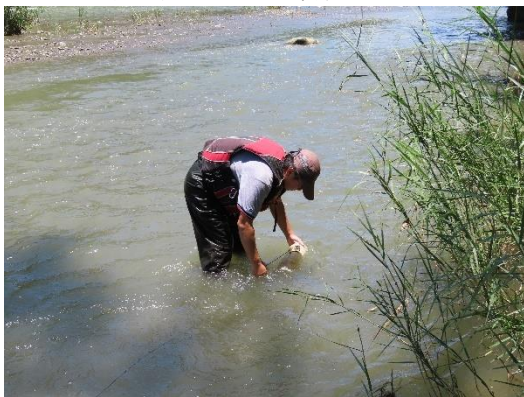
蝦籠佈設
