# 大安溪流域整體改善與調適規劃(1/2)

## 期中報告書

主辦機關：經濟部水利署第三河川局

執行單位：以樂工程顧問股份有限公司

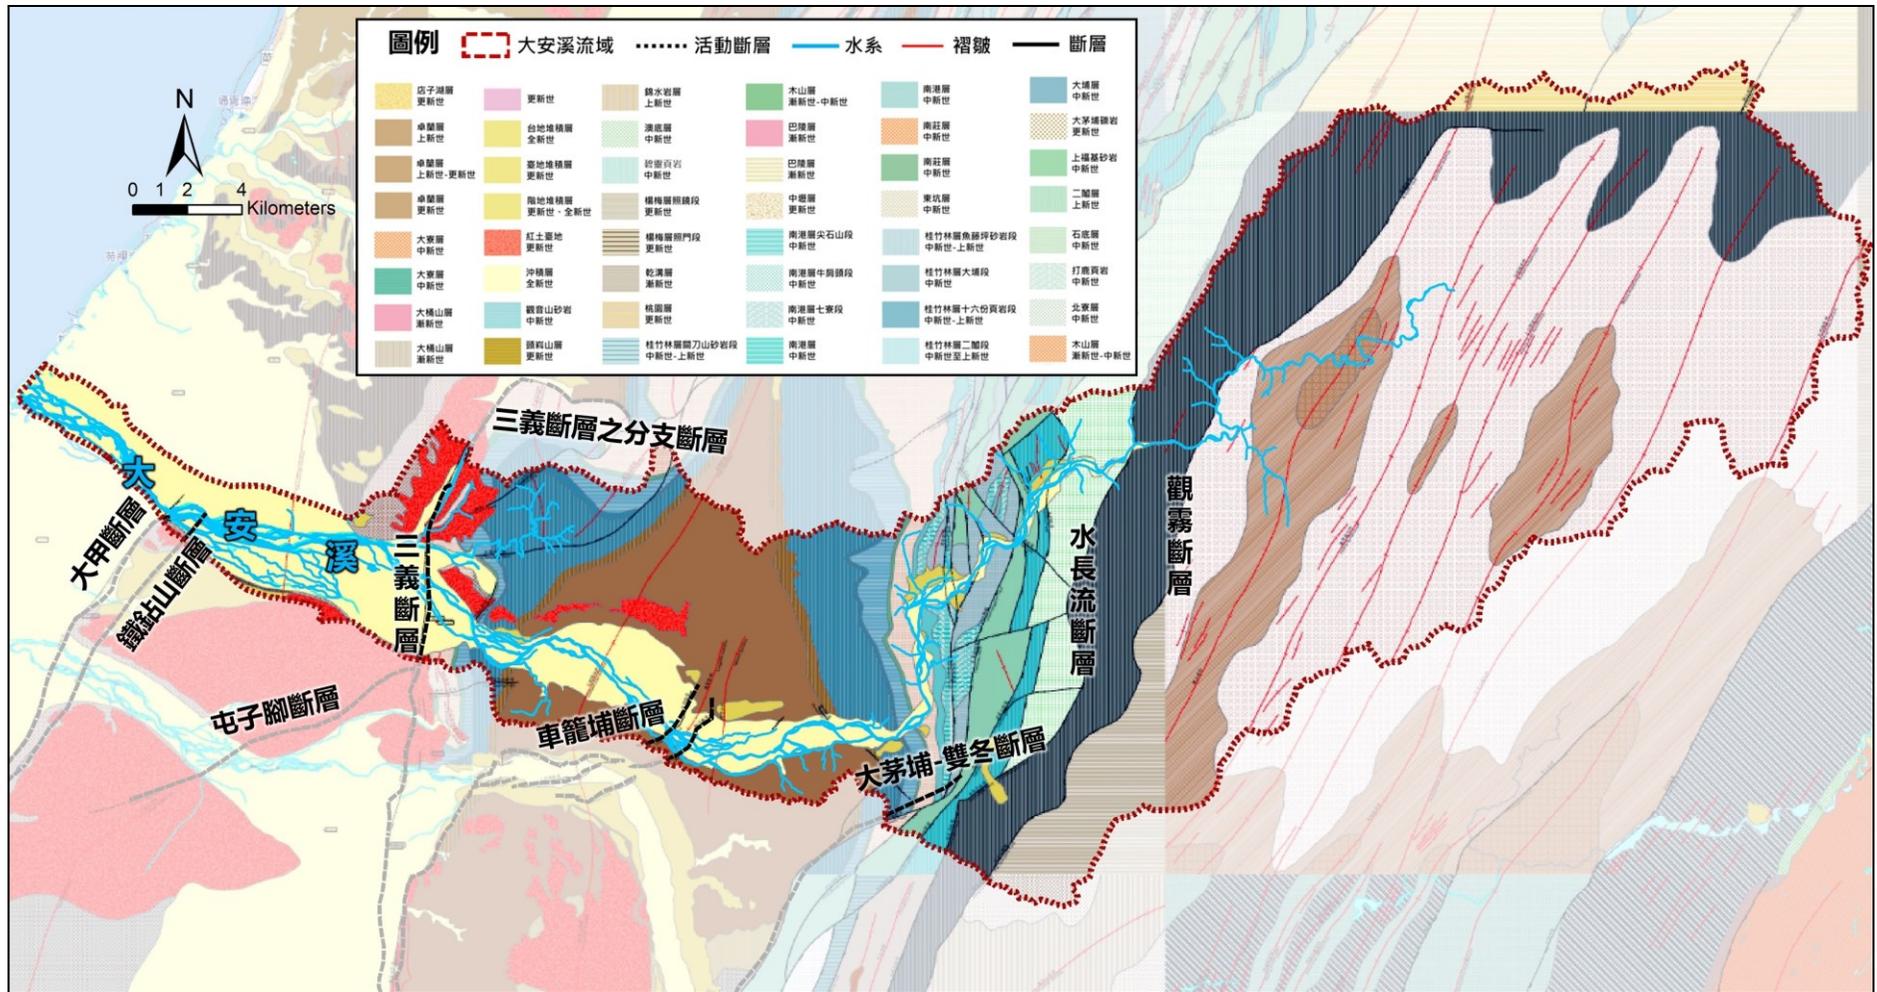
圖 2-7 大安溪流域地質分布示意圖

大安溪流域上游區域出露的岩層主要以硬頁岩、板岩及變質砂岩為主，又稱板岩帶或硬頁岩板岩帶(何春蓀，1982)，石英含量高且硬度大，故高山林立；由於河流發育在均質的變質砂岩或硬頁岩及板岩上，受地質構造的影響較少，形成樹枝狀水系；又因河蝕作用仍劇烈進行，主支流均呈顯著的掘鑿曲流，河床大多狹窄，為峽谷地形。此區地層大多呈南北向狹長條帶狀出露於地表，以始新世之白冷層與漸新世之水長流層為主，白冷層以變質砂岩為主夾板岩之地層，依其岩性組合與摺皺特徵，另可分為上段、中段及下段；而水長流層則以硬頁岩和板岩為主。

大安溪中游約於水長流斷層以西，即進入西部麓山帶地質區，主要地層包括汶水層、石底層、出礦坑層、北寮層、打鹿頁岩、桂竹林層、錦水頁岩、卓蘭層、紅土台地堆積層、階地堆積層及沖積層等。中游段於天狗(梅象橋)以下河段堆積作用強盛，河床亦漸寬闊，致辮狀流路繁密，而包括天狗、大安、桃山及雙崎等處也出現較明顯河階；雙崎(白布帆橋)以下河段河谷開廣，階地偏於北岸，如圖 2-8 所示。白布帆至卓蘭大橋河段原本即為沿斷層發育之橫切地層河谷，其大安溪峽谷所在的地層為疏鬆泥質砂岩或頁岩所組成之卓蘭層，年代界於上新世至更新世間，由於發生如三義大地震、921 大地震，震後地層抬升，加速河流的侵蝕作用能力，形成侵蝕河谷地形，而受到岩性不同產生的差異侵蝕作用影響，曲流發達，在岩性較軟弱的泥質砂岩或頁岩分布區，攻擊坡易形成崩塌曲流河道，高差可達 40 公尺左右；在岩性較堅強的砂質、鈣質岩層區域，河床易形成陡坡、湍流、瀑布等景觀。

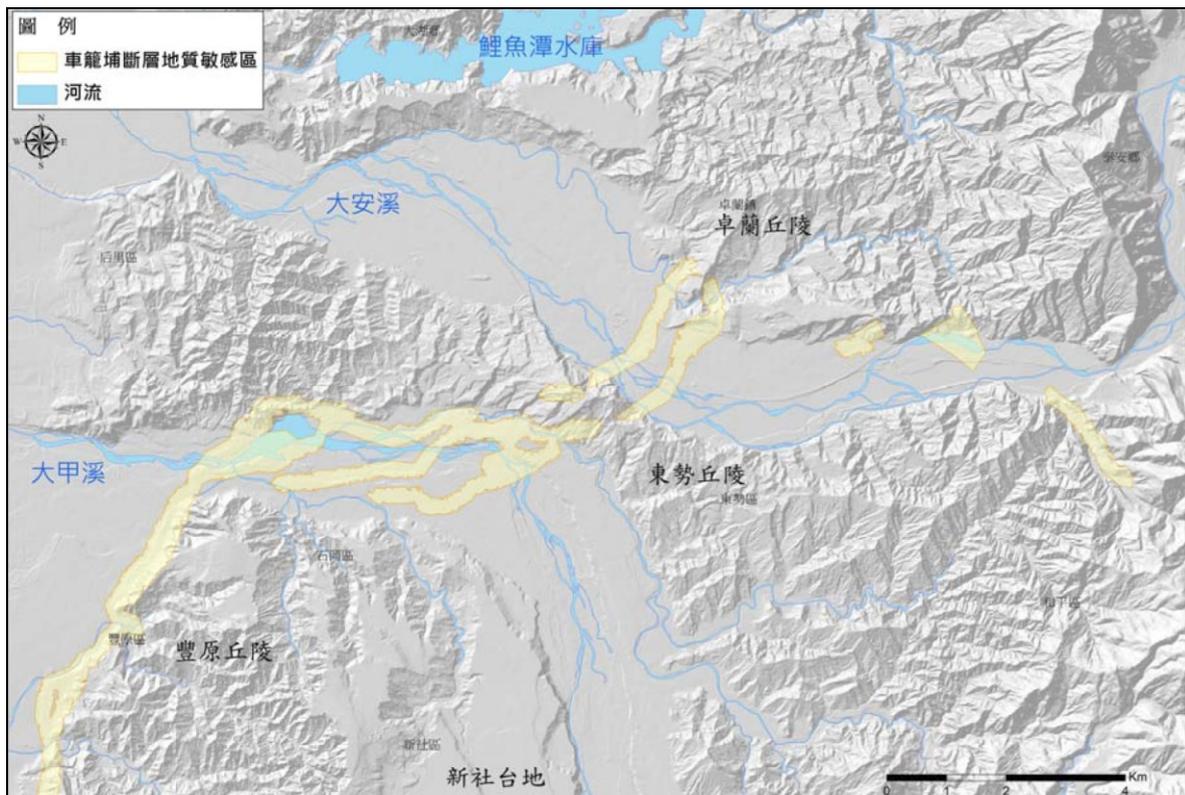
圖 2-9 車籠埔斷層豐原以東之地形示意圖

- (4) 屯子腳斷層：位在東側屯子腳階地群的后里面上，為右移斷層，呈東北東走向，由臺中市后里向西南延伸經下后里、內埔(屯子腳)至清泉崗，長約 14 公里，列為第一類活動斷層。
- (5) 車籠埔斷層：為逆移斷層，可分為三段，過往由於錯移地層的關係，認為斷層在豐原以北可能連接三義斷層，惟兩者上盤出露地層並不相同，而在集集地震發生後，斷層北段地表破裂位置於豐原附近明顯向東轉入石岡，越過大甲溪河床至大安溪北岸，並繼續延伸至卓蘭丘陵南端，呈近東西走向，如圖 2-9 所示，車籠埔斷層列為第一類活動斷層。
- (6) 大茅埔-雙冬斷層：為逆移斷層，以大甲溪為界分為 2 段，北段稱為大茅埔斷層(何春蓀，1959)，呈東北走向，位於大安溪流域南側，由臺中市和平區烏石坑，向西南延伸至東勢區(大茅埔)，長約 14 公里。其形成時代在更新世中晚期以後，顯示斷層仍有再活動趨勢，列為第一類活動斷層。

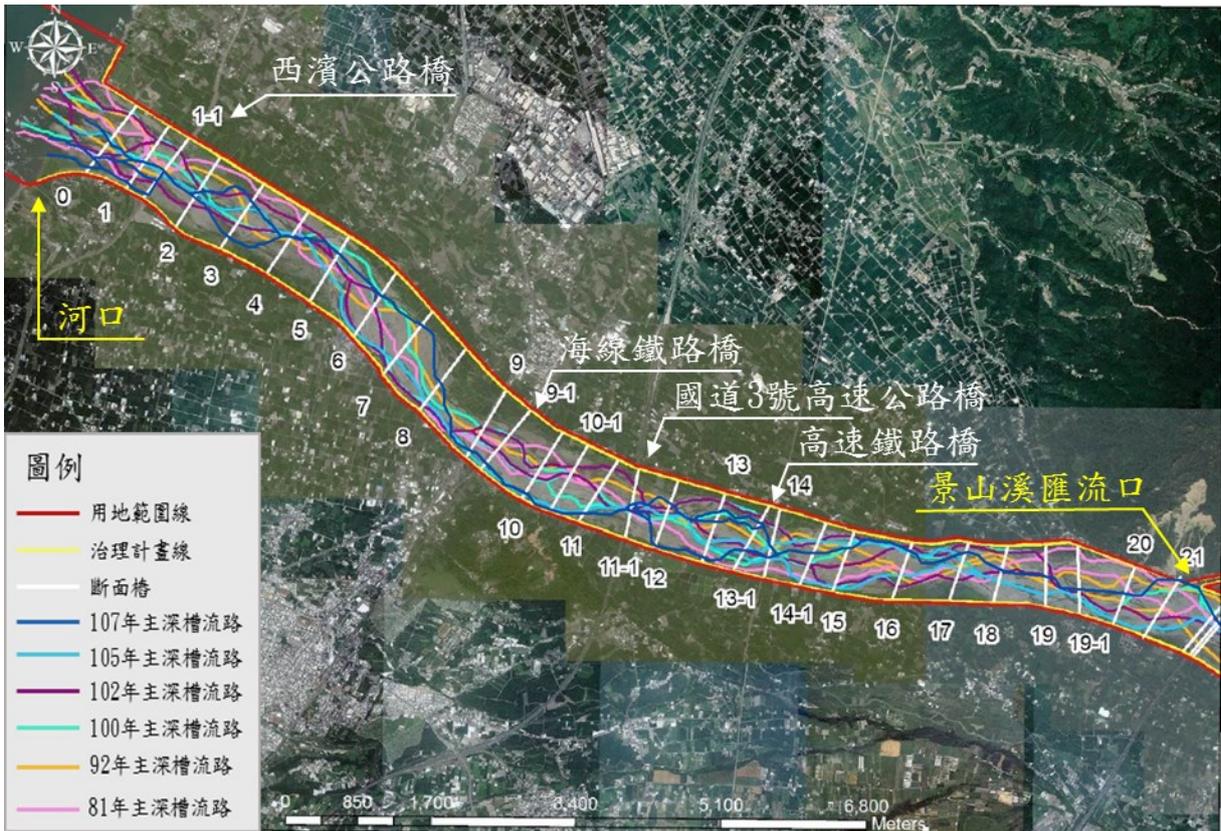
圖 2-21 大安溪河道流路變遷圖(景山溪匯流口~河口)

大安溪中游段白布帆大橋至卓蘭大橋河段為出山谷河段，形成一沖積扇，流路呈現分歧散亂，白布帆大橋以下至卓蘭大橋流路近年有呈現分岔並逼近河岸之情形。大安溪中下游段卓蘭大橋至景山溪匯流口受兩岸已構築堤防限制，流路相較上游較為集中且變遷幅度較小，而於景山溪匯入河段，流路受匯流影響而較為分歧。大安溪下游段景山溪匯流口至河口段河幅漸寬，隨著辨狀河床卵石雜陳，流路因而更為分歧散亂。

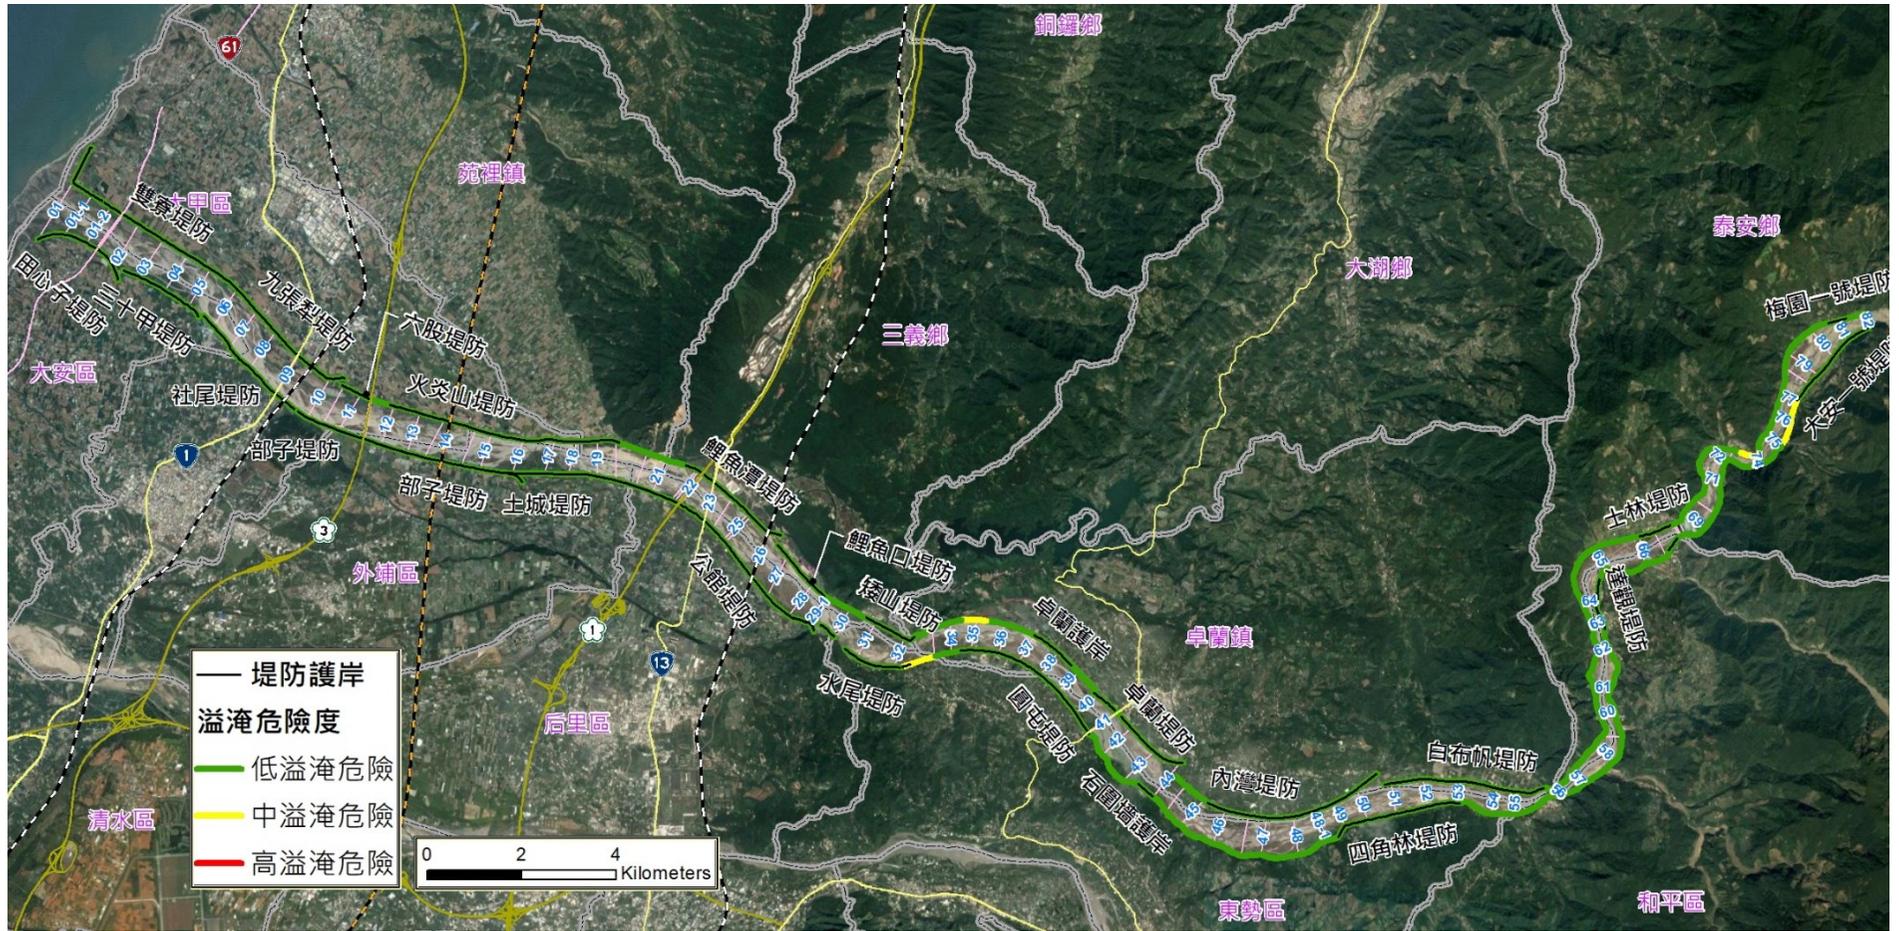
圖 2-32 大安溪主流溢淹危險度地圖

民國 108 年「大安溪水系風險評估」之成果彙整如圖 2-32~圖 2-34 所示，經檢視大安溪主流多屬低度溢淹危險，僅斷面 33 左岸、斷面 35 右岸、斷面 74 右岸、斷面 76 與 77 左岸等五處具有中度溢淹危險，此五處中則以斷面 33 左岸與斷面 77 左岸具有相對較高之溢淹危險度，其原因為該處無法通過計畫洪水量，且近年河床復呈現淤積情形；景山溪共有三處屬中度溢淹危險，包含斷面 5 右岸以及左支流渠道之斷面 06-1 與 06-2；至於烏石坑溪則全段均屬低溢淹危險。破堤危險度方面，大安溪主流及景山溪之破堤危險度地圖，分別如圖 2-35 與圖 2-36 所示，主流破堤危險度達高度之堤段僅有廊子堤防(斷面 10-1)一處，而破堤危險達中度之堤段則有 13 個堤防共 20 個堤段，共同特點皆為灘地寬度不足、流速極快、及深槽持續下降、活動斷層通過以及斜向流衝擊等，且基礎裸露機率偏高。

在溢淹危險度部分，大安溪主流計有斷面 33 左岸、斷面 35 右岸、斷面 74 右岸、斷面 76 左岸及斷面 77 左岸共五處為中度溢淹危險，其餘河段均為低度溢淹危險；景山溪計有三處河段為中度溢淹危險，分別為斷面 5 右岸、左支流渠道斷面 06-1 以及 06-2；烏石坑溪則全段屬低度溢淹危險。

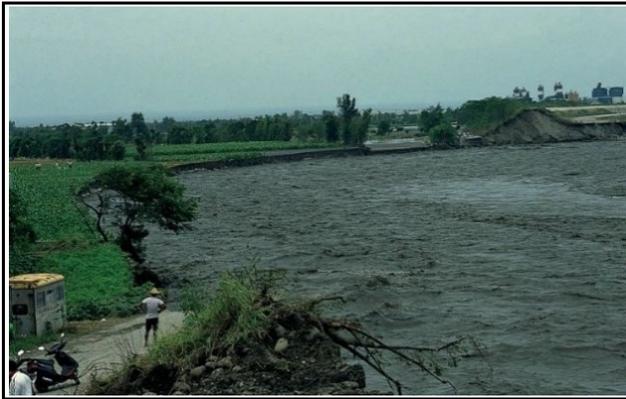
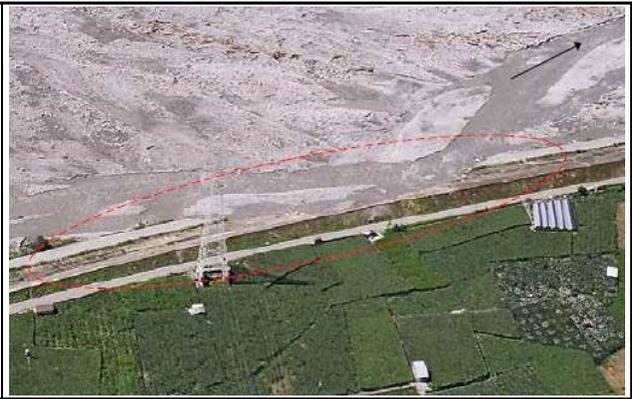
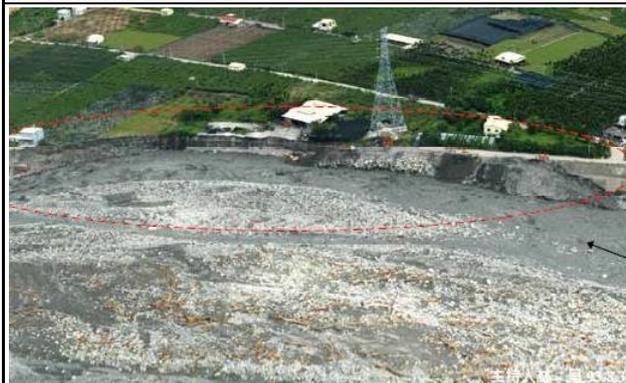
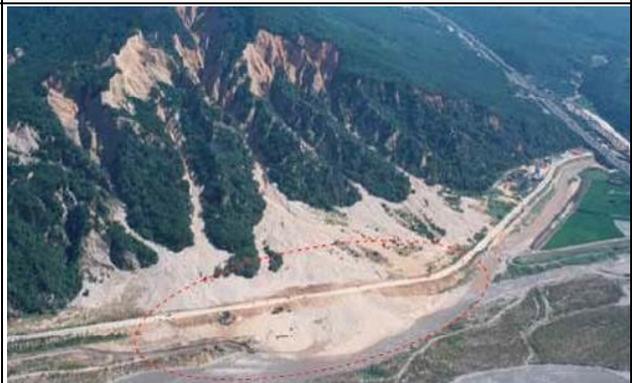
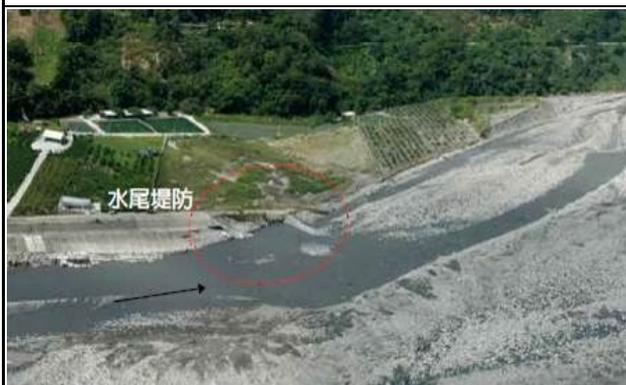
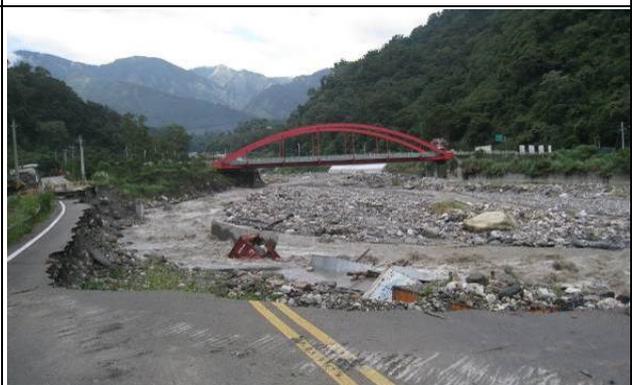
圖 2-41 大安溪歷年洪災照片

民國 85 年賀伯颱風期間大安溪潰堤

民國 93 年敏督利颱風內灣堤防破堤

民國 93 年艾利颱風白布帆堤防破堤

民國 93 年艾利颱風火炎山路堤遭土石掩埋

民國 93 年艾利颱風水尾堤防破堤

民國 98 年莫拉克颱風中 47 路基嚴重崩塌

於本流域之平均雨量 1,075 mm，於大安溪雙崎站、老庄溪合流前、及河口段等流量控制站，分別估算得 7,410 m<sup>3</sup>/s (約 14 年重現期距)、7,450 m<sup>3</sup>/s (約 15 年重現期距)、及 8,390 m<sup>3</sup>/s(約 Q15)的洪峰流量，由於時間距離敏督利颱風過境，許多之前造成的損失來不及復原，形成更多的二次災害。白布帆堤防破堤約 300m；內灣堤防破堤 350m；卓蘭大橋上下游側的卓蘭堤防分別破堤 330m 與 70m；舊義里大橋上游側鯉魚口堤防破堤約 250m；鯉魚潭堤防破損約 80m；圓屯堤防破堤 200m 等。東崎路烏石坑便橋遭沖毀，造成和平區達觀地區對外交通中斷，達觀國小操場沖毀；永安、士林、象鼻等部落誘發土石流；泰安鄉梅園、象鼻、士林等三村對外交通中斷。

於本流域內卓蘭雨量站最大 24 小時最大累積雨量為 403 mm，屬高強度降雨，兼之因洪流沖刷底床，造成大安溪堤防部分堤防沖毀，水尾堤防沖毀 900m，堤後之土地遭洪水沖蝕流失，亦造成廍子堤防破損 400m，鯉魚潭堤防遭洪流沖毀，於風災後進行堤防修復 250 m，白布帆堤防部分河段因洪流沖刷，造成堤防及聯絡道路毀損約 935 m。另外位於景山溪之泰寶橋上游亦發生破堤約 70 公尺，鯉魚潭水庫亦達歷史最大水位及溢洪流量。

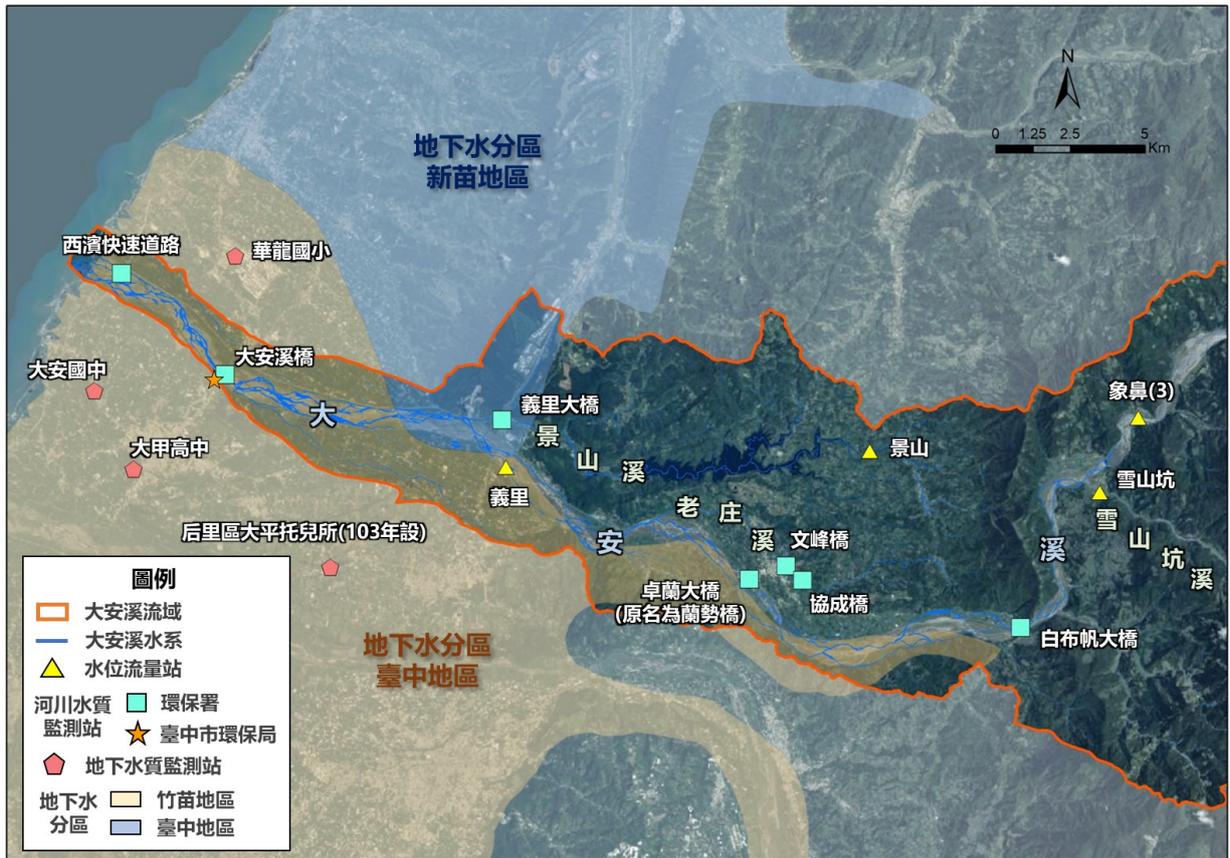
圖 2-51 大安河流域水質監測站分布圖

環保署於大安溪流域設有 8 個水質監測站，其中，主流設有象鼻大橋、白布帆大橋、卓蘭大橋、大安溪橋及西濱快速道路共計 5 站，景山溪設有義里大橋共計 1 站，老庄溪設有協成橋及文峰橋共計 2 站，河川水質監測站分布如圖 2-51 所示。

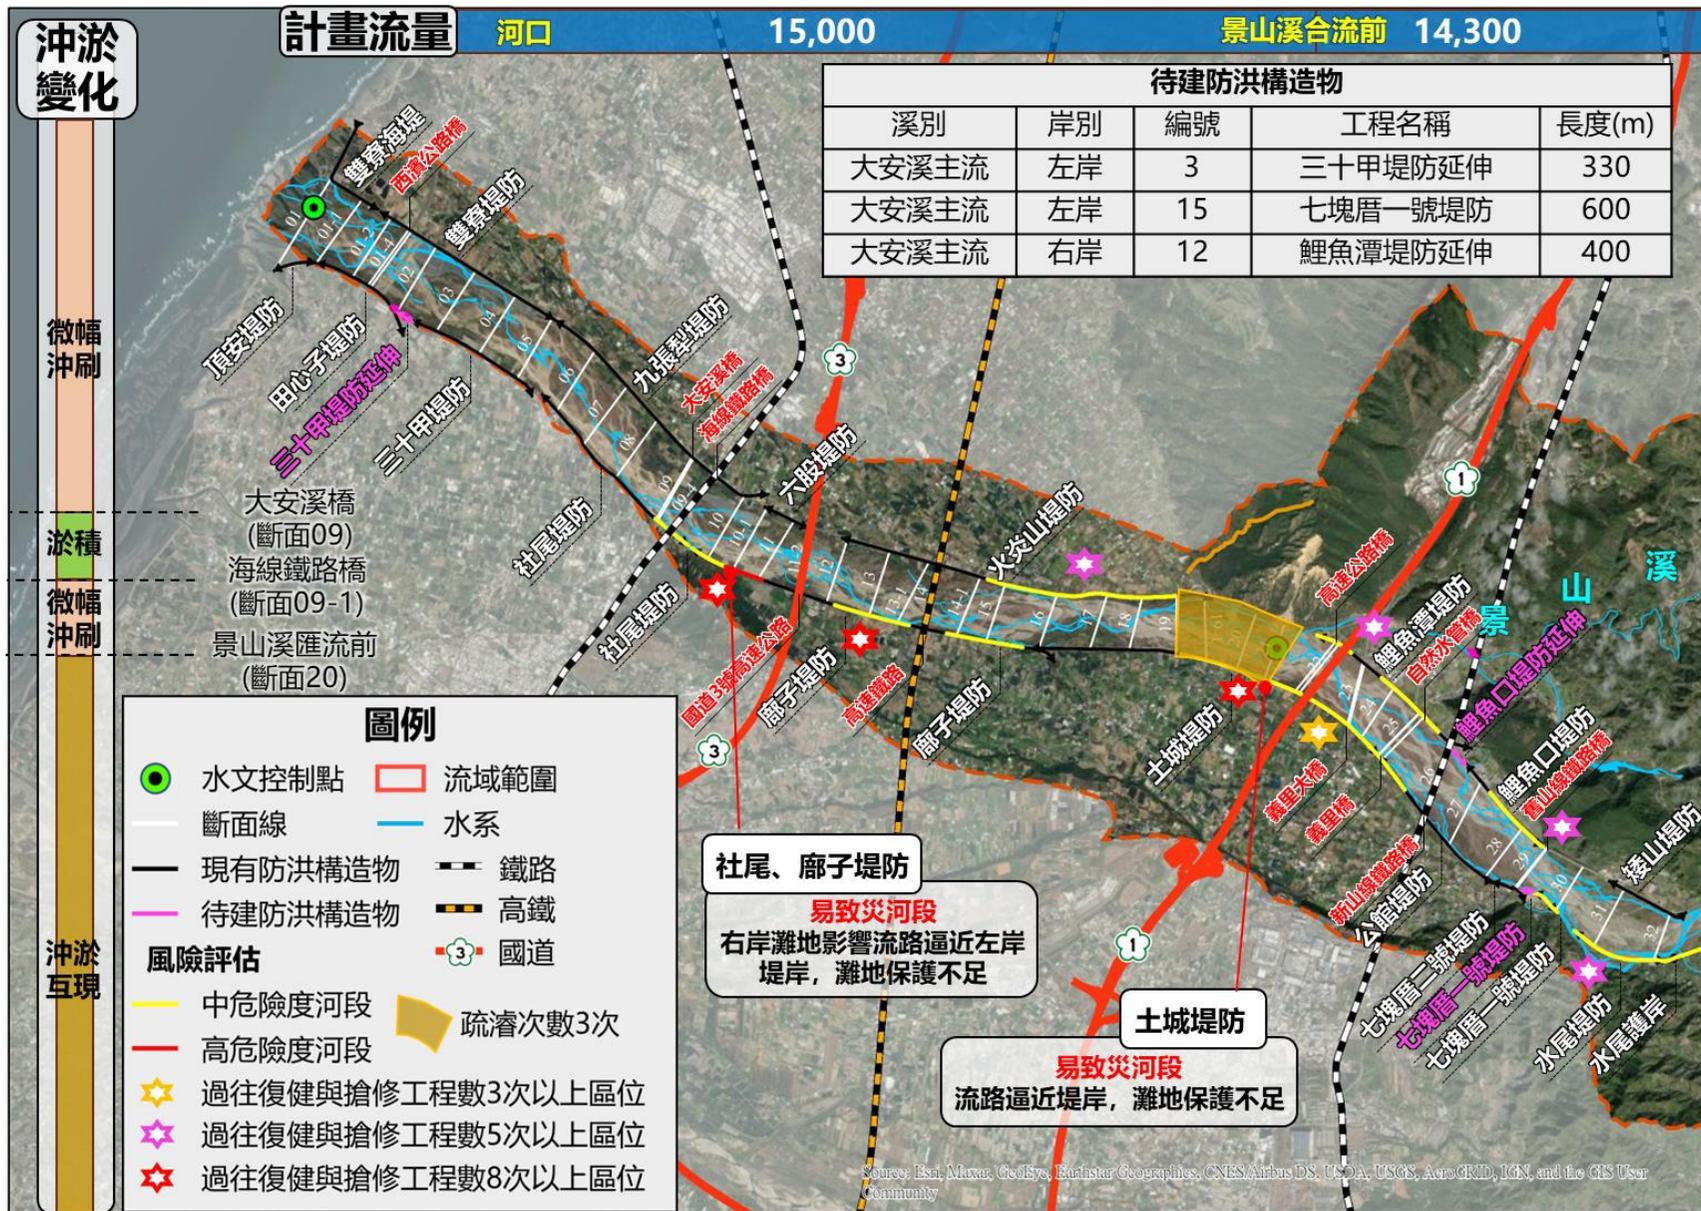
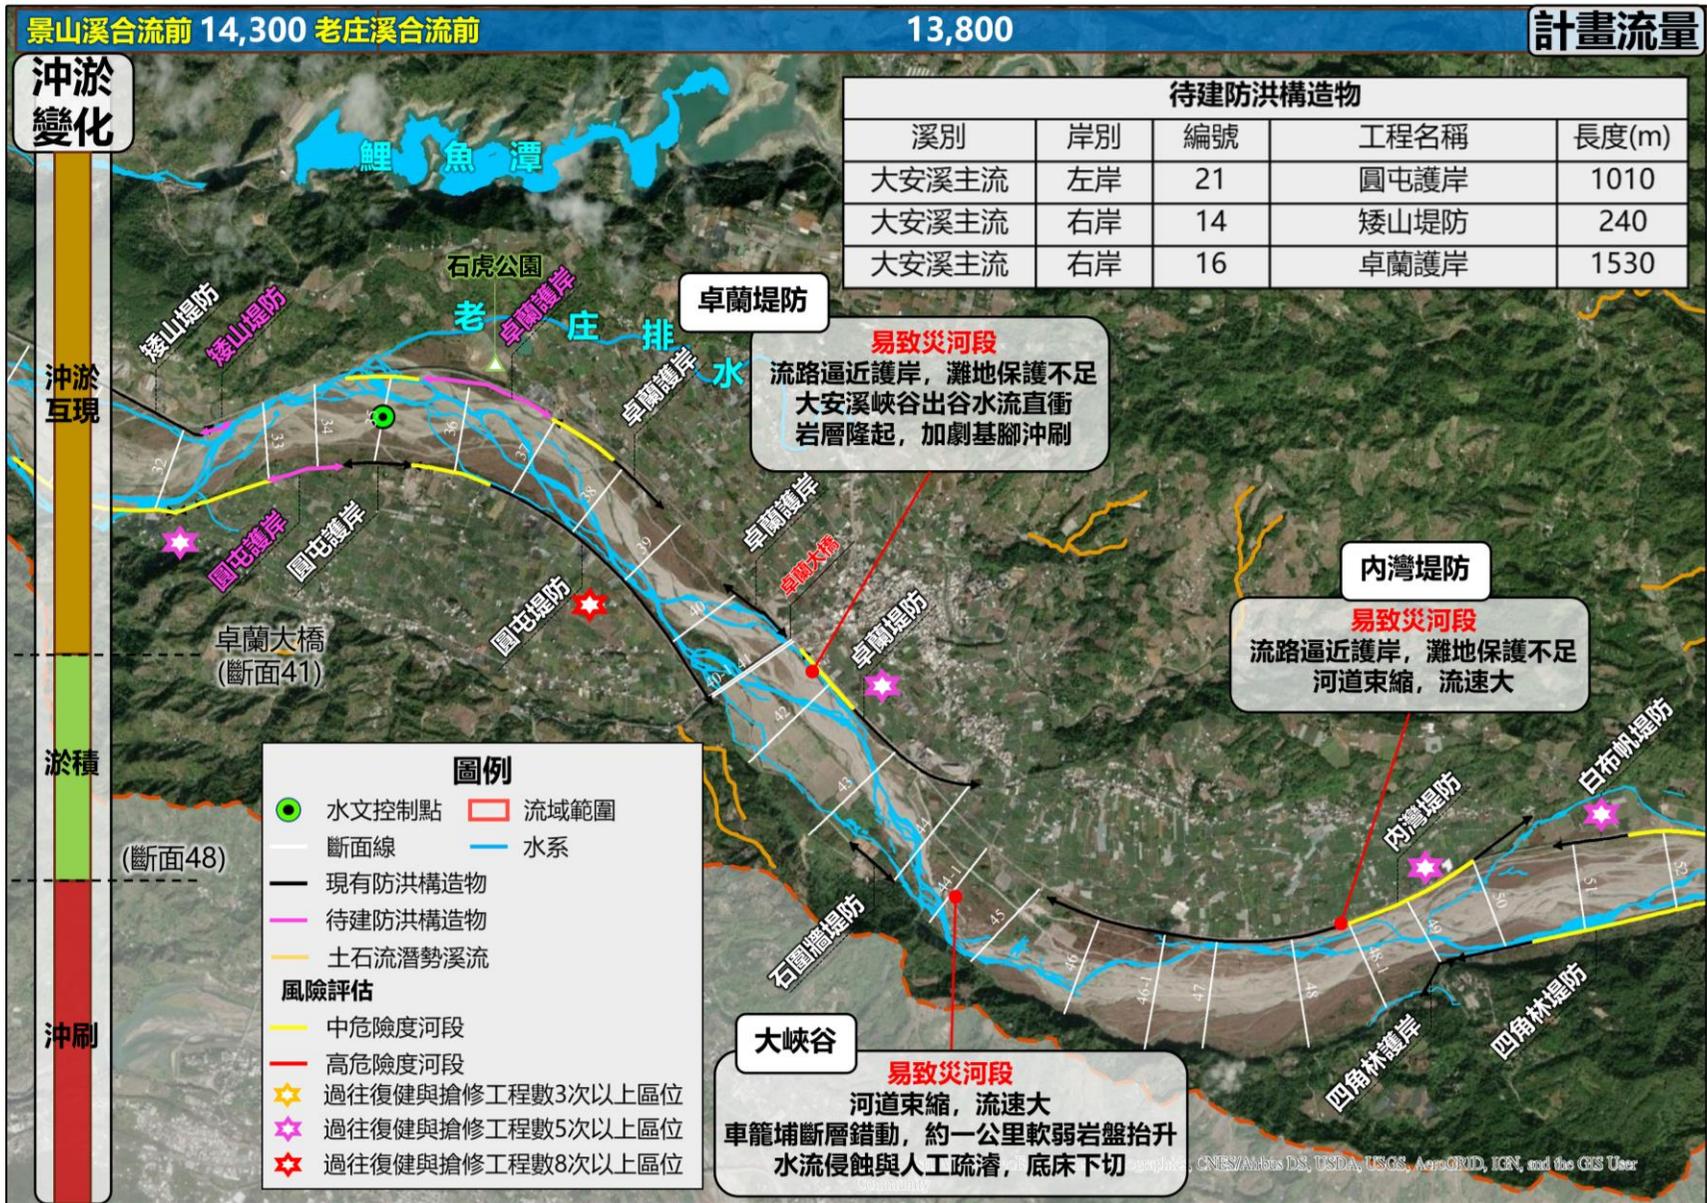
在破堤危險度部分，大安溪主流廊子堤防(斷面 10-1 處)為高度危險，其餘河段共計有 13 處堤防，共 20 個河段為中度危險，主要原因為灘地寬度不足、流速極快、深槽持續下降、活動斷層通過及受斜向流衝擊等原因，造成基礎裸露機率較高。經統計主流河段，共計有 4 處河段過往修復與搶修工程達 8 次以上，另有 8 處河段達 5 次以上，顯示大安溪破堤危險度相較溢淹危險度為高，而景山溪計有 3 處河段為中度破堤危險，其餘河段為低度破堤危險。

由圖 3-1~圖 3-3 顯示，溢、破堤達中度風險以上河段且緊鄰聚落的有斷面 42 右岸卓蘭堤防之卓蘭鎮、斷面 63 及 64 左岸達觀堤防及達觀 1 號堤防之達觀部落及斷面 73-74 右岸象鼻部落，而下游段左岸斷面 25 土城堤防、斷面 8 社尾堤防及右岸斷面 17 火炎山堤防則影響鄰近外埔、大甲、日南及大安地區。考量河川局權責，應以溢、破堤危險度指認易致災堤段，再以脆弱度評估堤段改善優序，後續計畫將針對水道溢淹或破堤中度風險分別位於人口較密集的聚落及較無保護標的分別提出改善與調適策略。
