大安溪流域整體改善與調適規劃(1/2)

期中報告書

主辦機關：經濟部水利署第三河川局

執行單位：以樂工程顧問股份有限公司

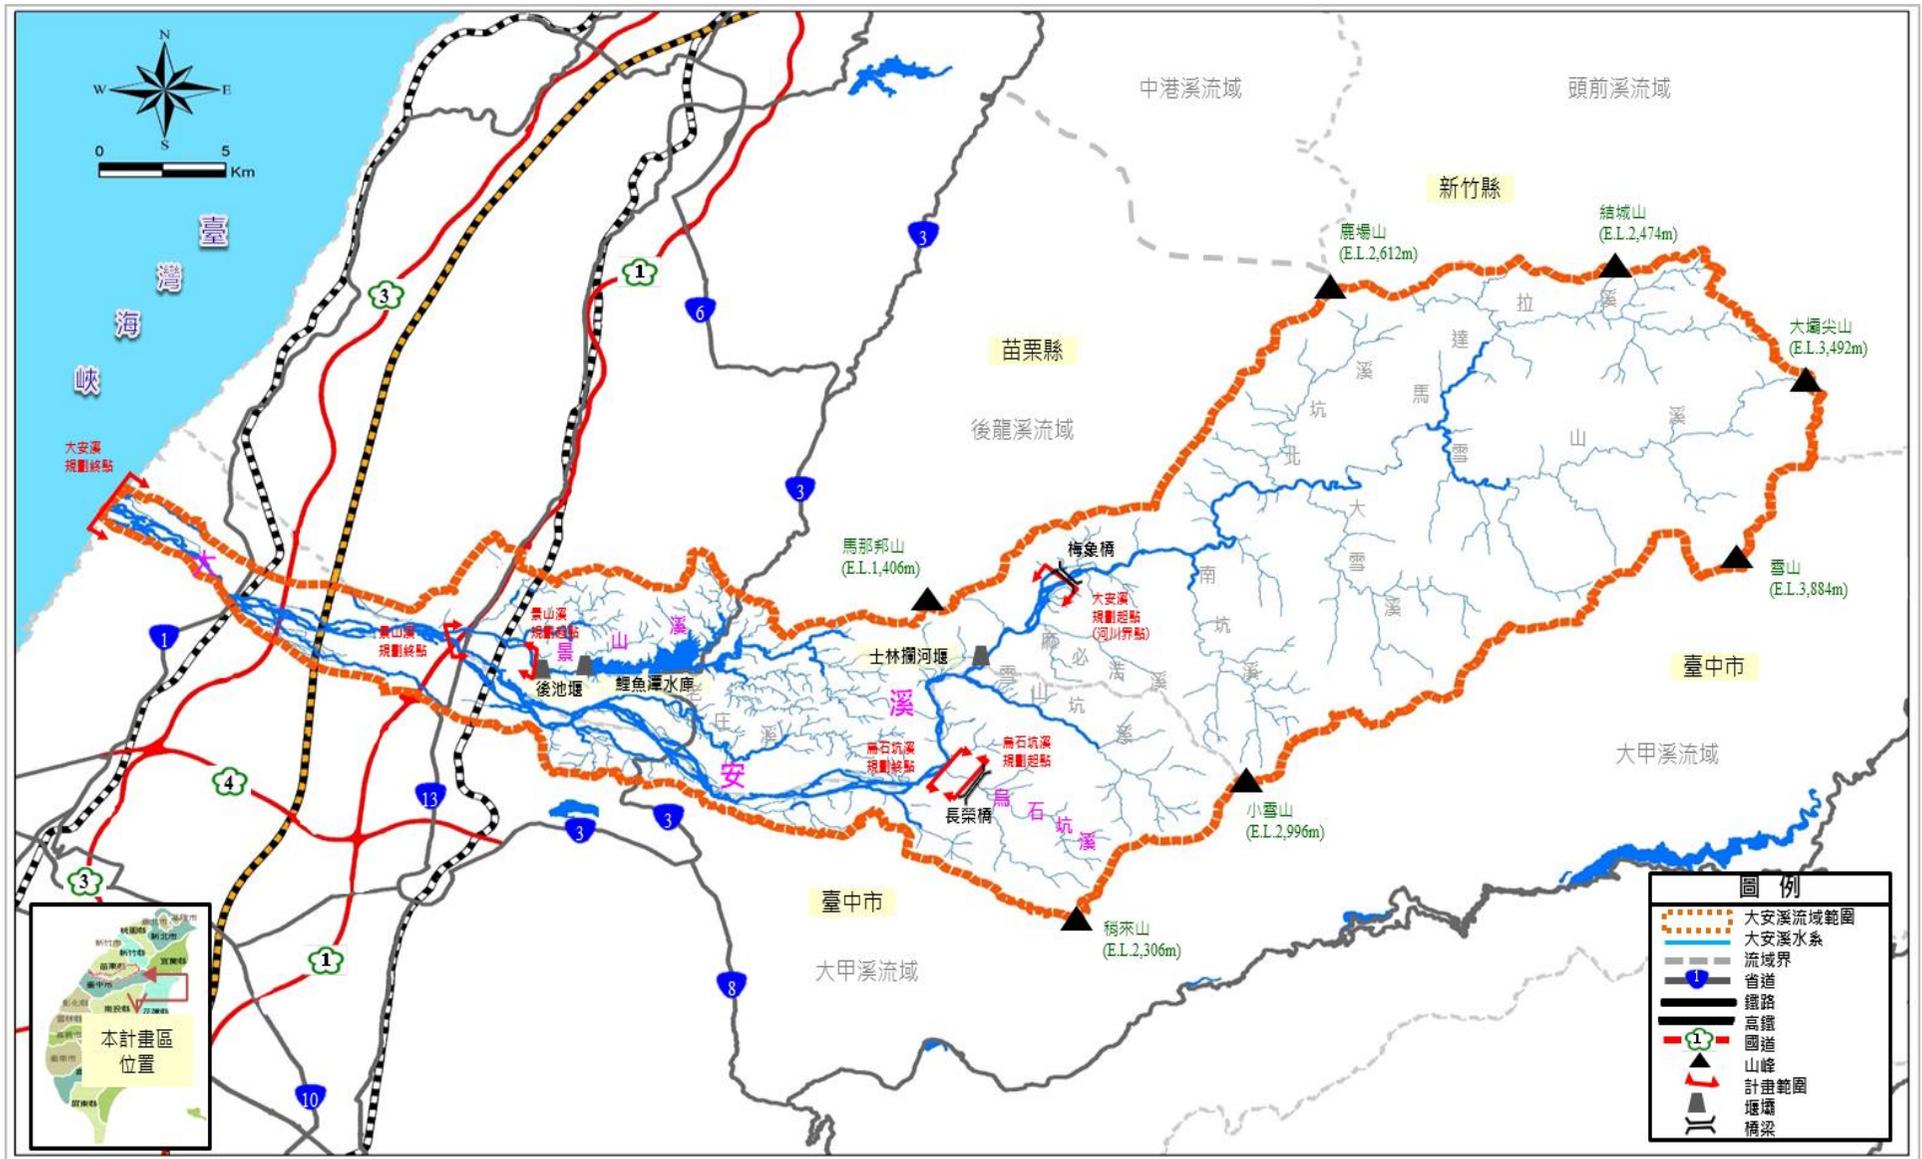
圖 1-1 計畫範圍圖

本計畫範圍為大安溪流域，大安溪流域分布於苗栗縣及臺中市內，其流域範圍如圖 1-1 所示。

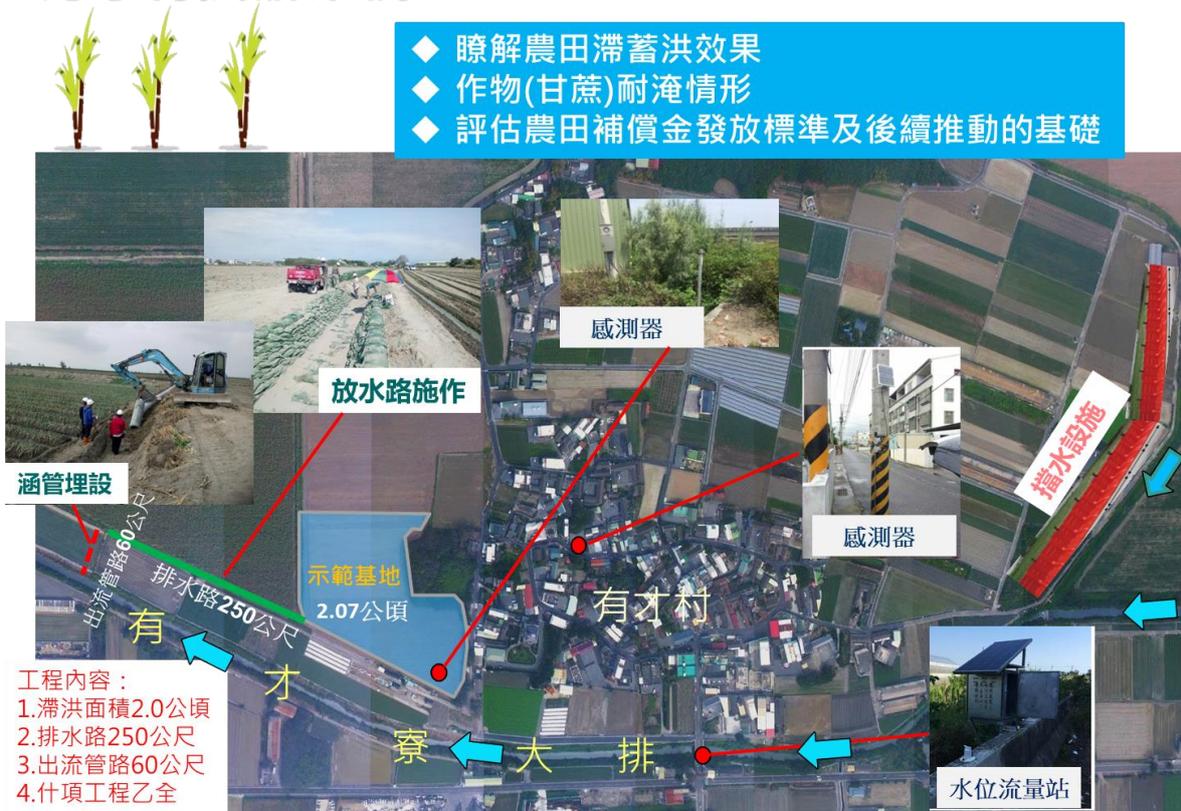
圖 1-5 雲林有才村在地滯洪 NbS 案例

目前國內 NbS 案例可以處於起步階段在地滯洪方案來說明，推動中示範區案例有雲林縣有才村以租借村落旁台糖農場土地規劃 2.5 公頃洪水暫置區，並配合補償金制度提供台糖公司農損、整地用途等，如圖 1-5 所示；其餘相關案例有高雄市美濃溪上游推動獎勵農田滯洪區(圖 1-6)、桃園市觀音區樹林里由民間推動休耕農地改建 6 公頃滯洪區兼具觀光價值之蓮花池，在地滯洪符合逕流分擔、NbS 及耐淹承洪之理念。

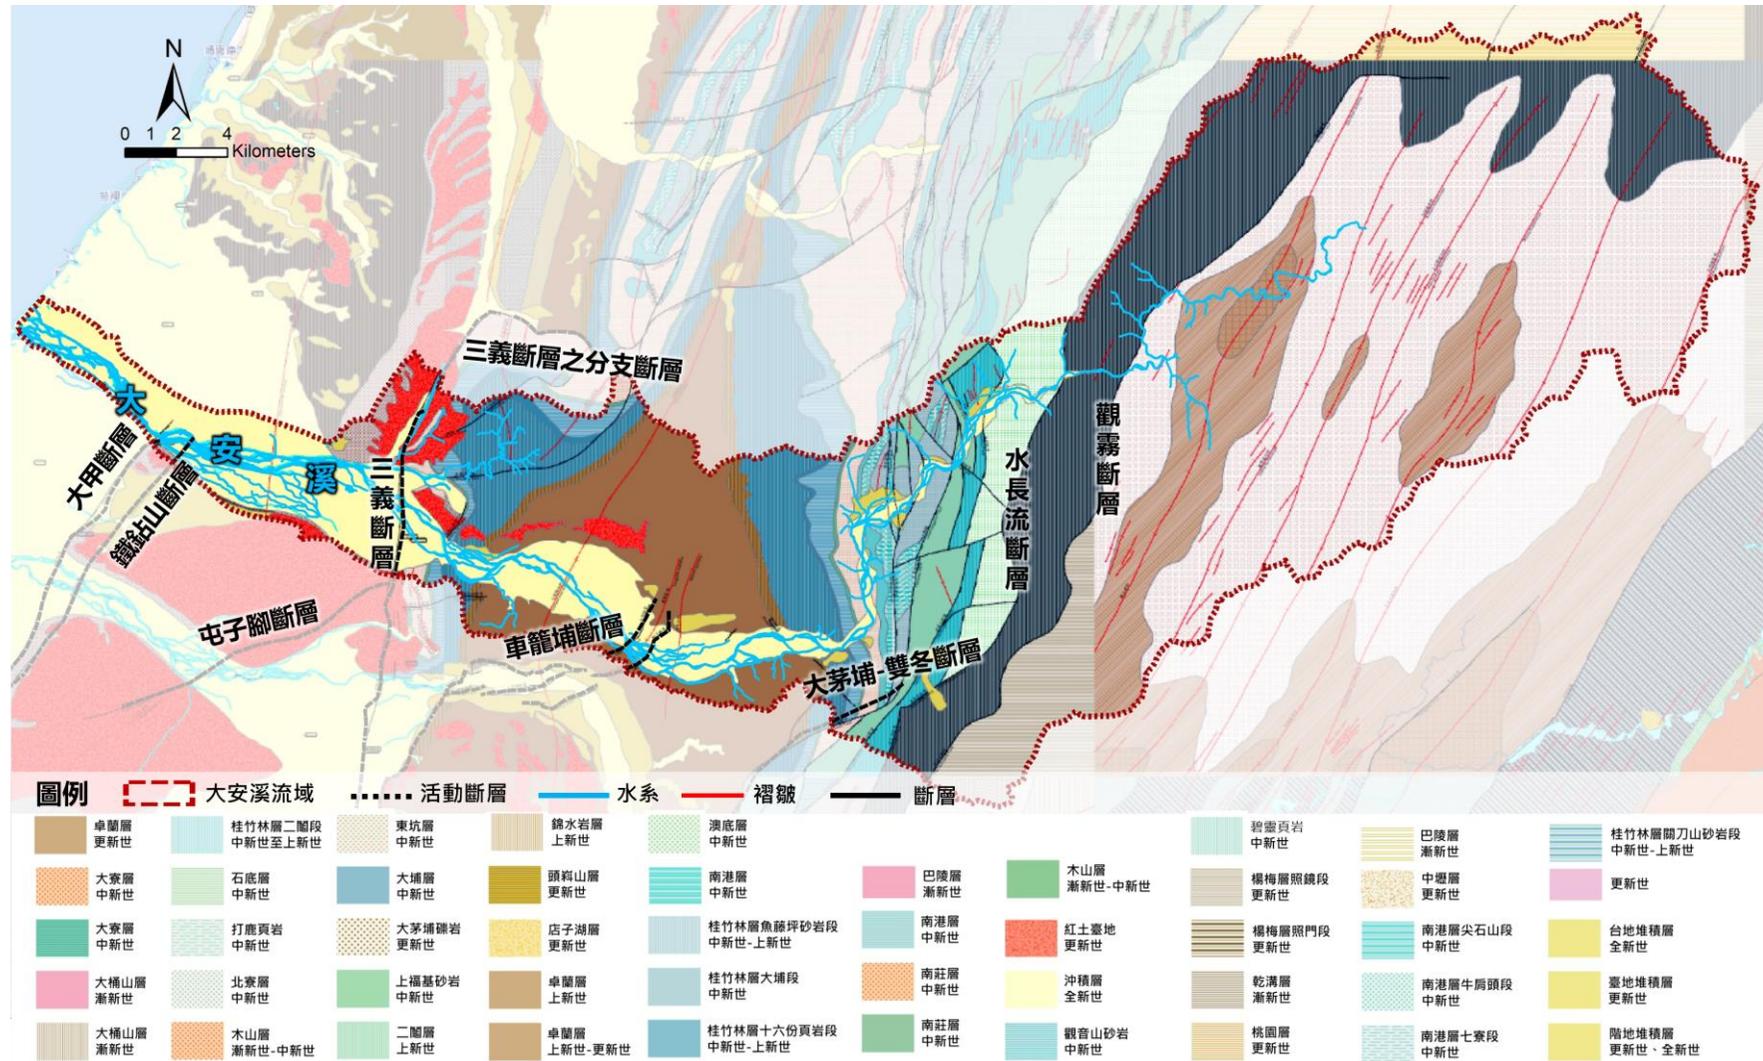
圖 2-7 大安溪流域地質分布示意圖

大安溪流域上游區域出露的岩層主要以硬頁岩、板岩及變質砂岩為主，又稱板岩帶或硬頁岩板岩帶(何春蓀，1982)，石英含量高且硬度大，故高山林立；由於河流發育在均質的變質砂岩或硬頁岩及板岩上，受地質構造的影響較少，形成樹枝狀水系；又因河蝕作用仍劇烈進行，主支流均呈顯著的掘鑿曲流，河床大多狹窄，為峽谷地形。此區地層大多呈南北向狹長條帶狀出露於地表，以始新世之白冷層與漸新世之水長流層為主，白冷層以變質砂岩為主夾板岩之地層，依其岩性組合與摺皺特徵，另可分為上段、中段及下段；而水長流層則以硬頁岩和板岩為主。

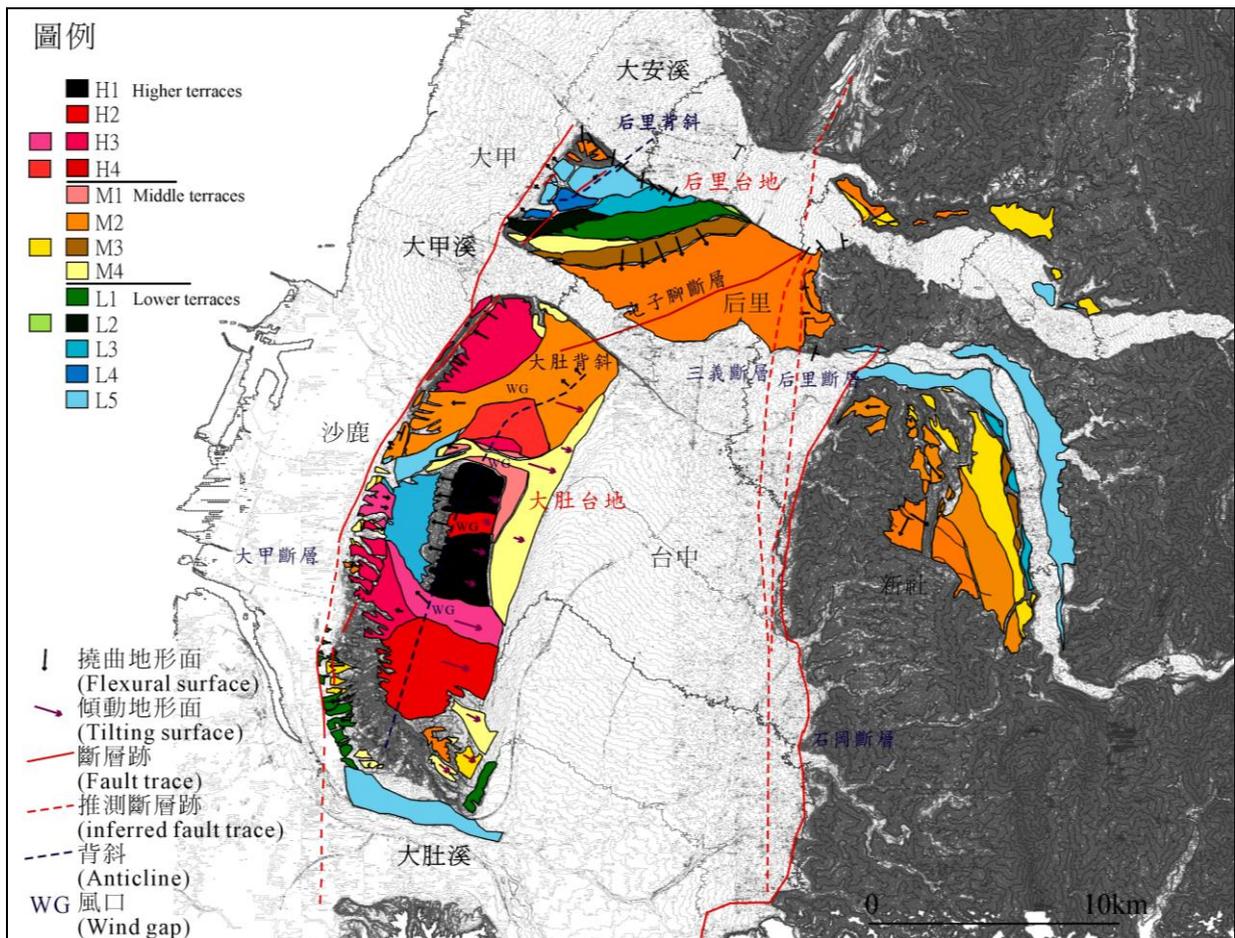
圖 2-8 大安河流域階地分布圖

大安溪中游約於水長流斷層以西，即進入西部麓山帶地質區，主要地層包括汶水層、石底層、出礦坑層、北寮層、打鹿頁岩、桂竹林層、錦水頁岩、卓蘭層、紅土台地堆積層、階地堆積層及沖積層等。中游段於天狗(梅象橋)以下河段堆積作用強盛，河床亦漸寬闊，致辮狀流路繁密，而包括天狗、大安、桃山及雙崎等處也出現較明顯河階；雙崎(白布帆橋)以下河段河谷開廣，階地偏於北岸，如圖 2-8 所示。白布帆至卓蘭大橋河段原本即為沿斷層發育之橫切地層河谷，其大安溪峽谷所在的地層為疏鬆泥質砂岩或頁岩所組成之卓蘭層，年代界於上新世至更新世間，由於發生如三義大地震、921 大地震，震後地層抬升，加速河流的侵蝕作用能力，形成侵蝕河谷地形，而受到岩性不同產生的差異侵蝕作用影響，曲流發達，在岩性較軟弱的泥質砂岩或頁岩分布區，攻擊坡易形成崩塌曲流河道，高差可達 40 公尺左右；在岩性較堅強的砂質、鈣質岩層區域，河床易形成陡坡、湍流、瀑布等景觀。

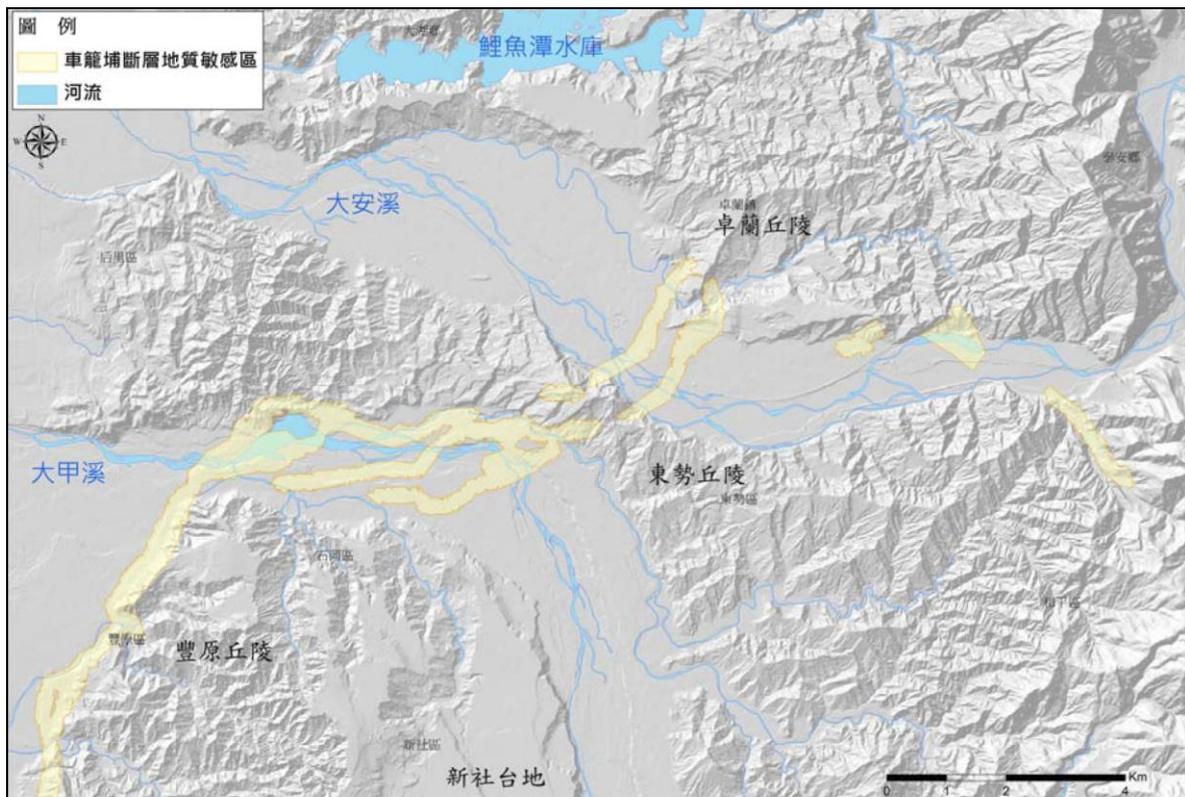
圖 2-9 車籠埔斷層豐原以東之地形示意圖

- (4) 屯子腳斷層：位在東側屯子腳階地群的后里面上，為右移斷層，呈東北東走向，由臺中市后里向西南延伸經下后里、內埔(屯子腳)至清泉崗，長約 14 公里，列為第一類活動斷層。
- (5) 車籠埔斷層：為逆移斷層，可分為三段，過往由於錯移地層的關係，認為斷層在豐原以北可能連接三義斷層，惟兩者上盤出露地層並不相同，而在集集地震發生後，斷層北段地表破裂位置於豐原附近明顯向東轉入石岡，越過大甲溪河床至大安溪北岸，並繼續延伸至卓蘭丘陵南端，呈近東西走向，如圖 2-9 所示，車籠埔斷層列為第一類活動斷層。
- (6) 大茅埔-雙冬斷層：為逆移斷層，以大甲溪為界分為 2 段，北段稱為大茅埔斷層(何春蓀，1959)，呈東北走向，位於大安溪流域南側，由臺中市和平區烏石坑，向西南延伸至東勢區(大茅埔)，長約 14 公里。其形成時代在更新世中晚期以後，顯示斷層仍有再活動趨勢，列為第一類活動斷層。

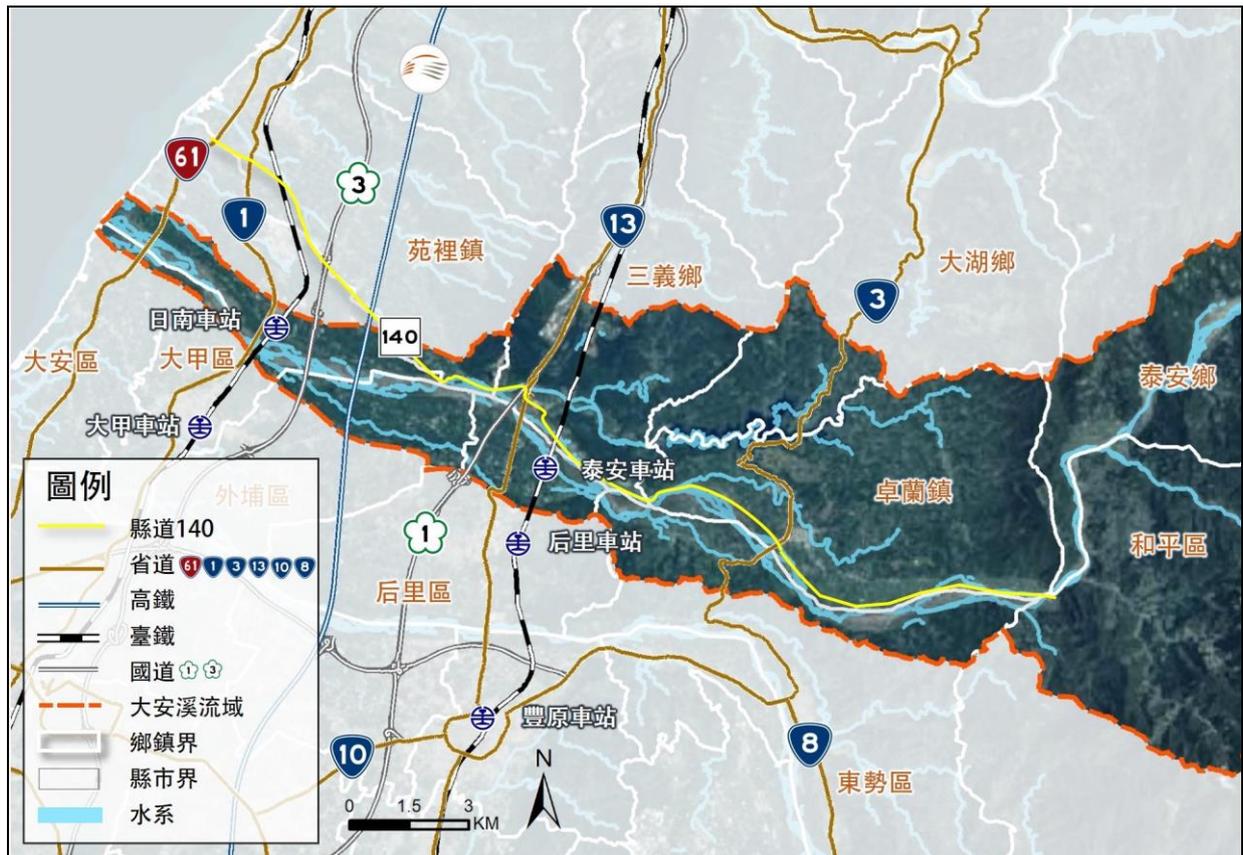
圖 2-13 大安河流域交通系統示意圖

縣道 140 為流域內僅有的一條縣道，也是流域內連絡東西向的重要道路，串聯起苑裡、三義、卓蘭三鄉鎮。

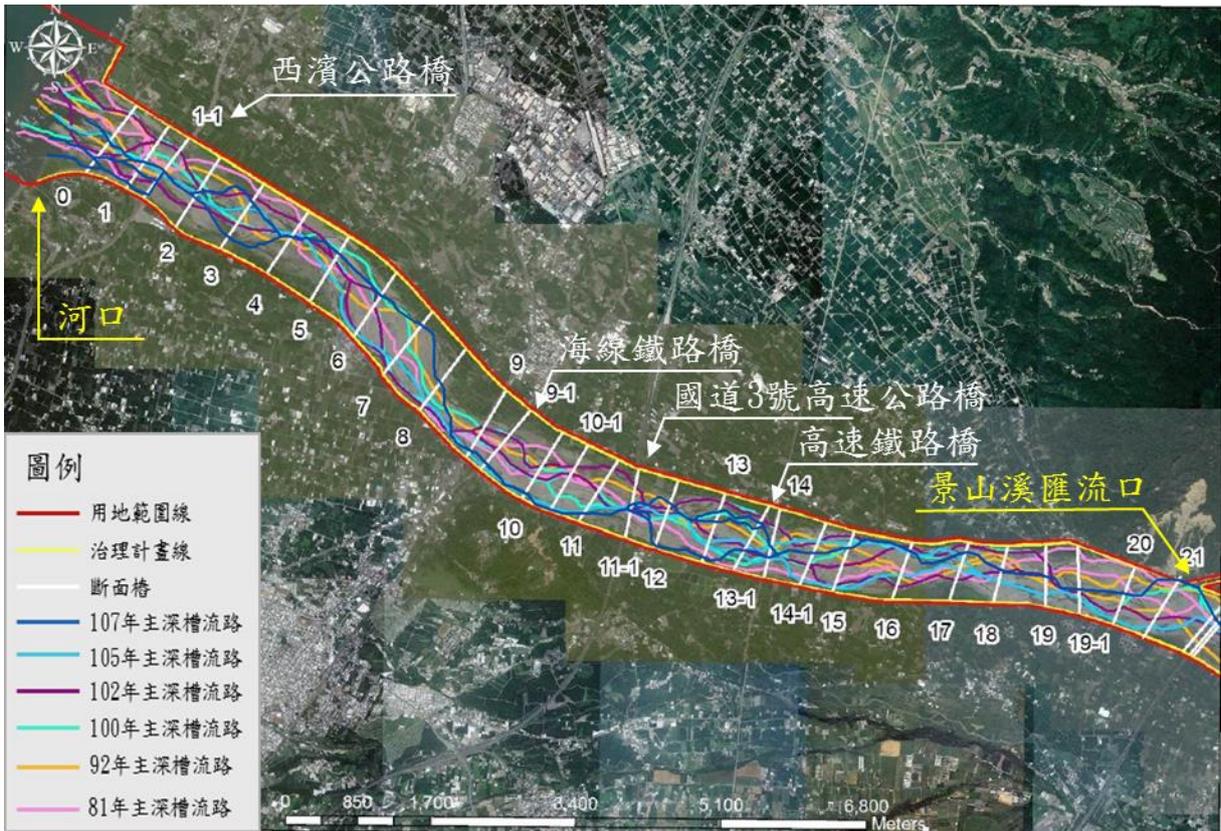
圖 2-21 大安溪河道流路變遷圖(景山溪匯流口~河口)

大安溪中游段白布帆大橋至卓蘭大橋河段為出山谷河段，形成一沖積扇，流路呈現分歧散亂，白布帆大橋以下至卓蘭大橋流路近年有呈現分岔並逼近河岸之情形。大安溪中下游段卓蘭大橋至景山溪匯流口受兩岸已構築堤防限制，流路相較上游較為集中且變遷幅度較小，而於景山溪匯入河段，流路受匯流影響而較為分歧。大安溪下游段景山溪匯流口至河口段河幅漸寬，隨著辨狀河床卵石雜陳，流路因而更為分歧散亂。

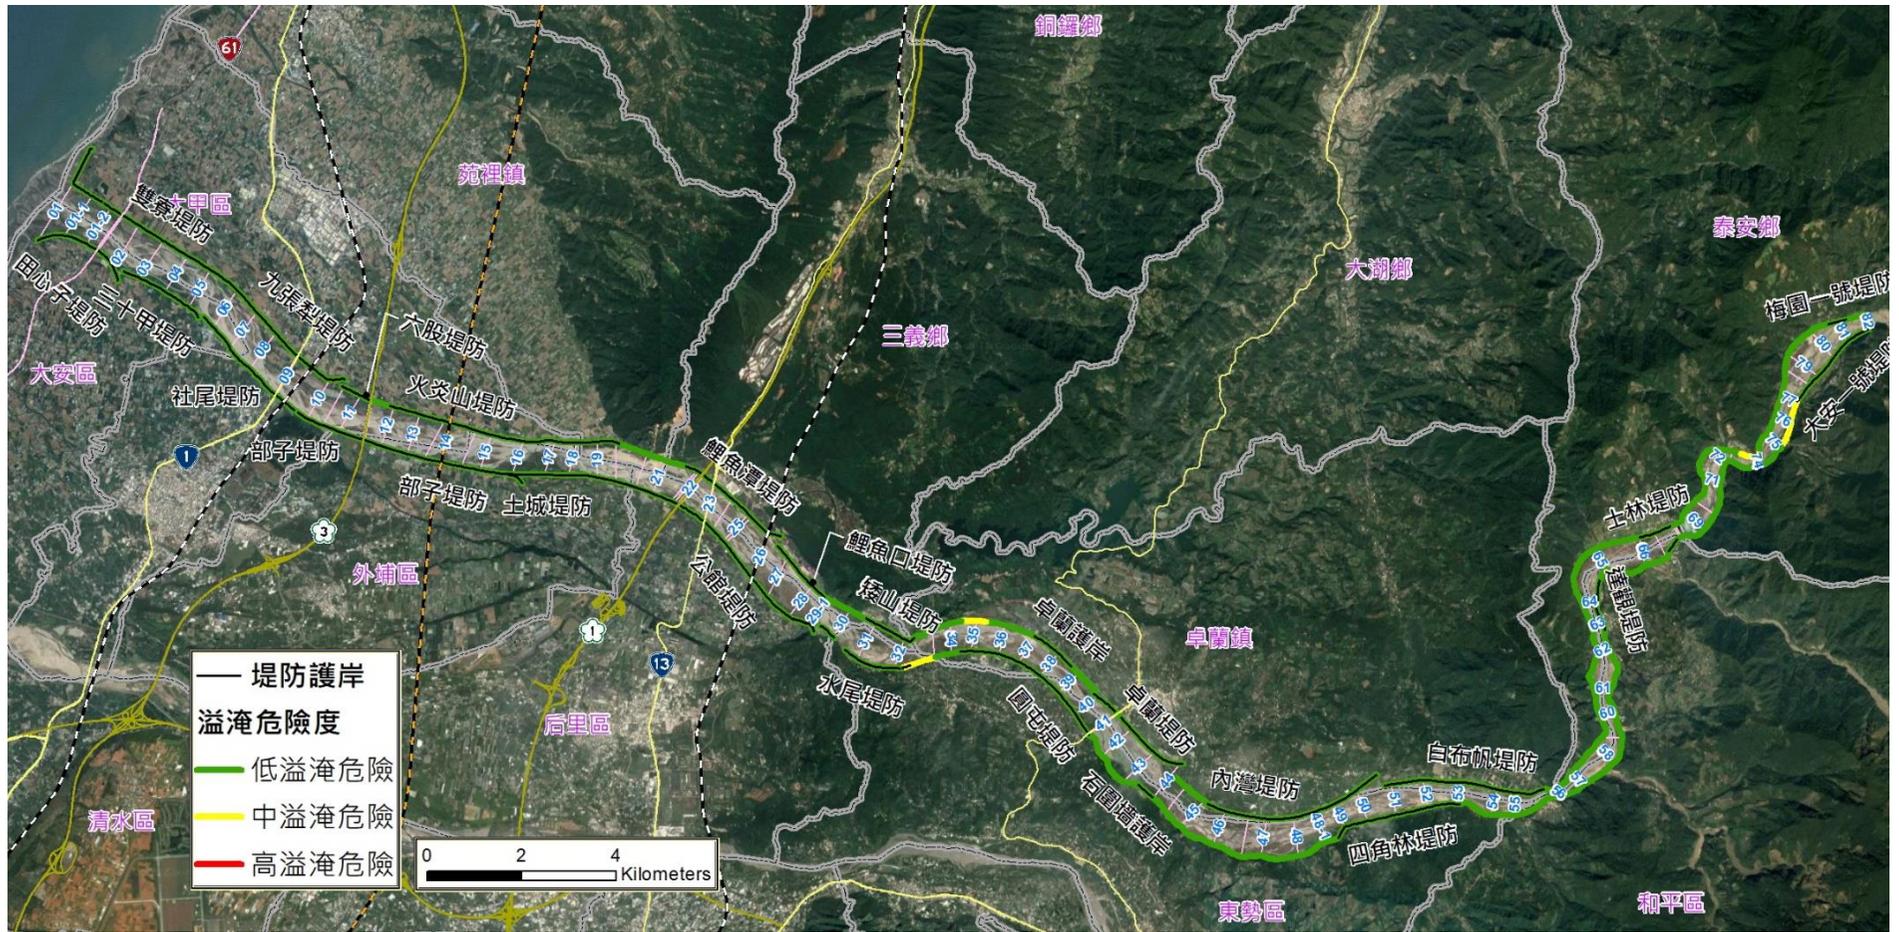
圖 2-32 大安溪主流溢淹危險度地圖

民國 108 年「大安溪水系風險評估」之成果彙整如圖 2-32~圖 2-34 所示，經檢視大安溪主流多屬低度溢淹危險，僅斷面 33 左岸、斷面 35 右岸、斷面 74 右岸、斷面 76 與 77 左岸等五處具有中度溢淹危險，此五處中則以斷面 33 左岸與斷面 77 左岸具有相對較高之溢淹危險度，其原因為該處無法通過計畫洪水量，且近年河床復呈現淤積情形；景山溪共有三處屬中度溢淹危險，包含斷面 5 右岸以及左支流渠道之斷面 06-1 與 06-2；至於烏石坑溪則全段均屬低溢淹危險。破堤危險度方面，大安溪主流及景山溪之破堤危險度地圖，分別如圖 2-35 與圖 2-36 所示，主流破堤危險度達高度之堤段僅有廊子堤防(斷面 10-1)一處，而破堤危險達中度之堤段則有 13 個堤防共 20 個堤段，共同特點皆為灘地寬度不足、流速極快、及深槽持續下降、活動斷層通過以及斜向流衝擊等，且基礎裸露機率偏高。

在溢淹危險度部分，大安溪主流計有斷面 33 左岸、斷面 35 右岸、斷面 74 右岸、斷面 76 左岸及斷面 77 左岸共五處為中度溢淹危險，其餘河段均為低度溢淹危險；景山溪計有三處河段為中度溢淹危險，分別為斷面 5 右岸、左支流渠道斷面 06-1 以及 06-2；烏石坑溪則全段屬低度溢淹危險。

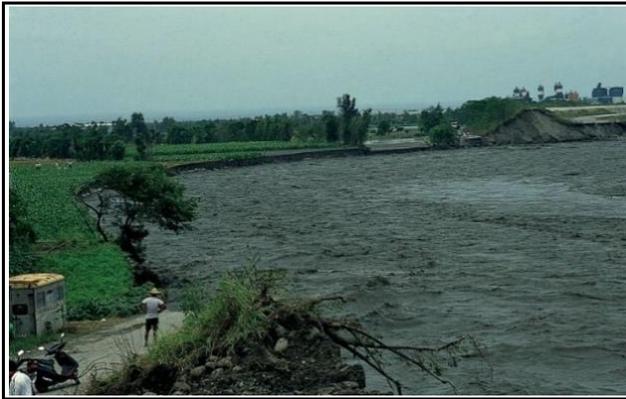
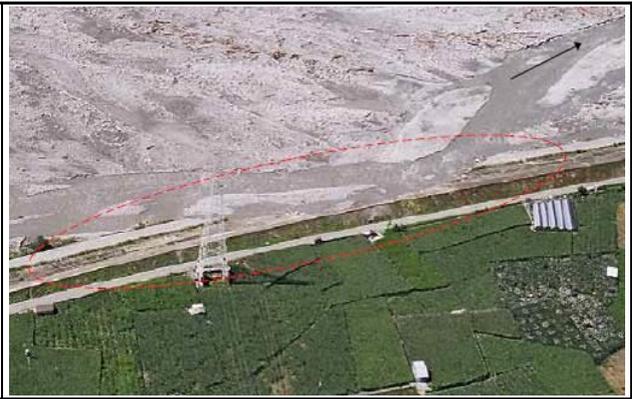
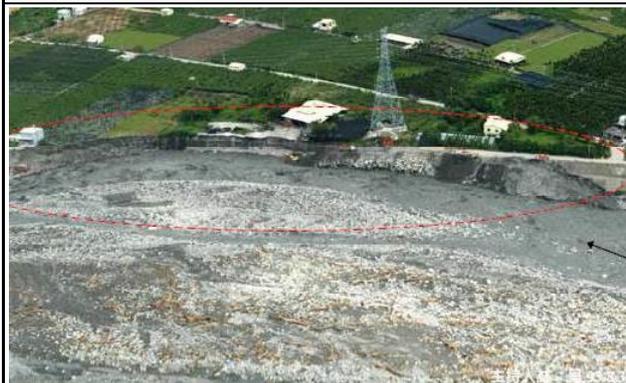
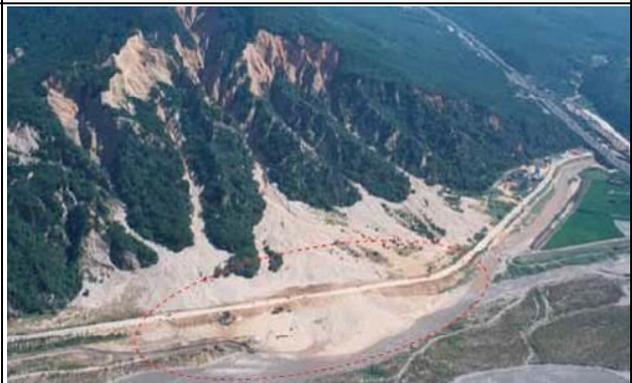
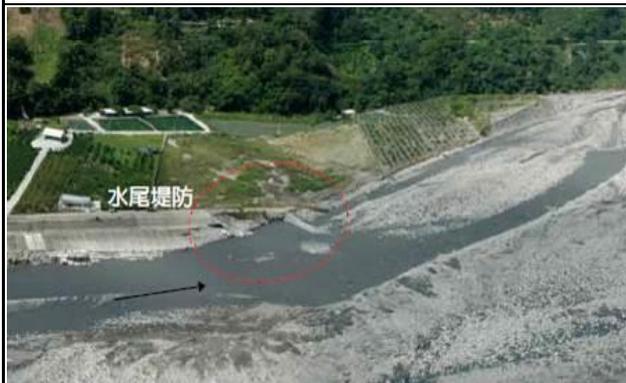
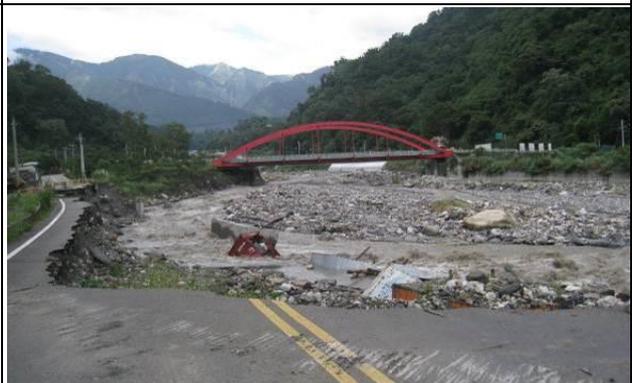
圖 2-41 大安溪歷年洪災照片

民國 85 年賀伯颱風期間大安溪潰堤

民國 93 年敏督利颱風內灣堤防破堤

民國 93 年艾利颱風白布帆堤防破堤

民國 93 年艾利颱風火炎山路堤遭土石掩埋

民國 93 年艾利颱風水尾堤防破堤

民國 98 年莫拉克颱風中 47 路基嚴重崩塌

於本流域之平均雨量 1,075 mm，於大安溪雙崎站、老庄溪合流前、及河口段等流量控制站，分別估算得 7,410 m³/s (約 14 年重現期距)、7,450 m³/s (約 15 年重現期距)、及 8,390 m³/s(約 Q15)的洪峰流量，由於時間距離敏督利颱風過境，許多之前造成的損失來不及復原，形成更多的二次災害。白布帆堤防破堤約 300m；內灣堤防破堤 350m；卓蘭大橋上下游側的卓蘭堤防分別破堤 330m 與 70m；舊義里大橋上游側鯉魚口堤防破堤約 250m；鯉魚潭堤防破損約 80m；圓屯堤防破堤 200m 等。東崎路烏石坑便橋遭沖毀，造成和平區達觀地區對外交通中斷，達觀國小操場沖毀；永安、士林、象鼻等部落誘發土石流；泰安鄉梅園、象鼻、士林等三村對外交通中斷。

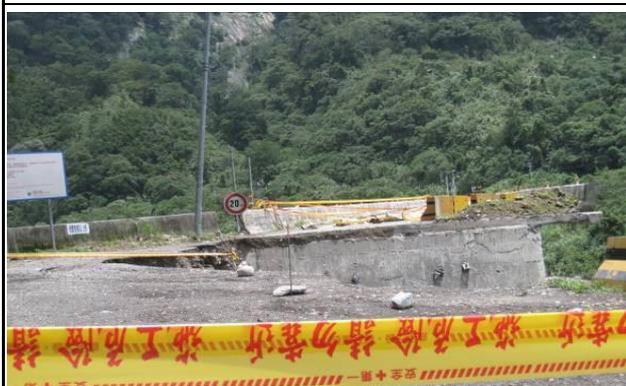
民國 98 年莫拉克颱風白布帆大橋路基崩塌

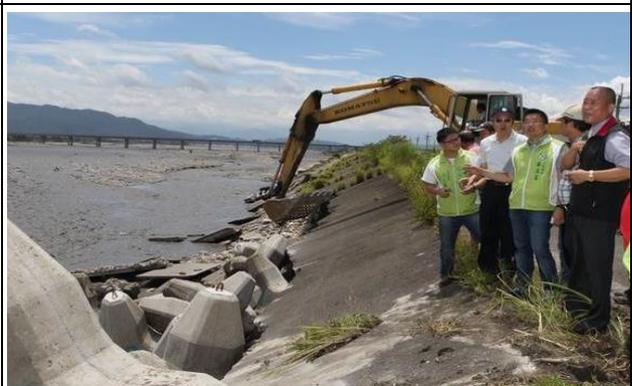
民國 102 年蘇力颱風期間廊子堤防基腳淘刷

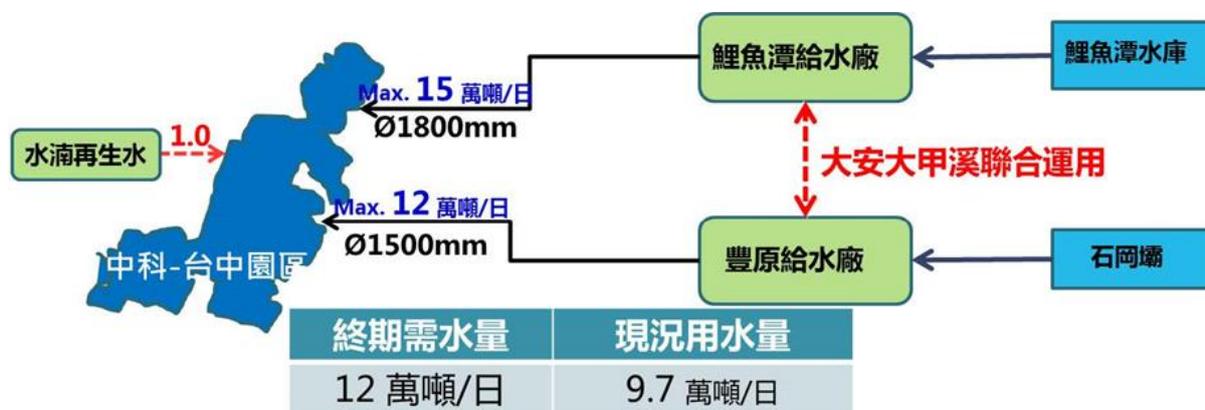
圖 2-48 中科一、二期臺中園區供水管網示意圖

鯉魚潭水庫主要供給中科一、二期臺中園區、中科三期后里園區及臺中港關聯工業園區工業用水，待大安大甲溪聯合運用輸水管線工程完工後，並配合其他供水系統，期可滿足各園區之終期需水量，各園區供水管網如圖 2-48~圖 2-50 所示。

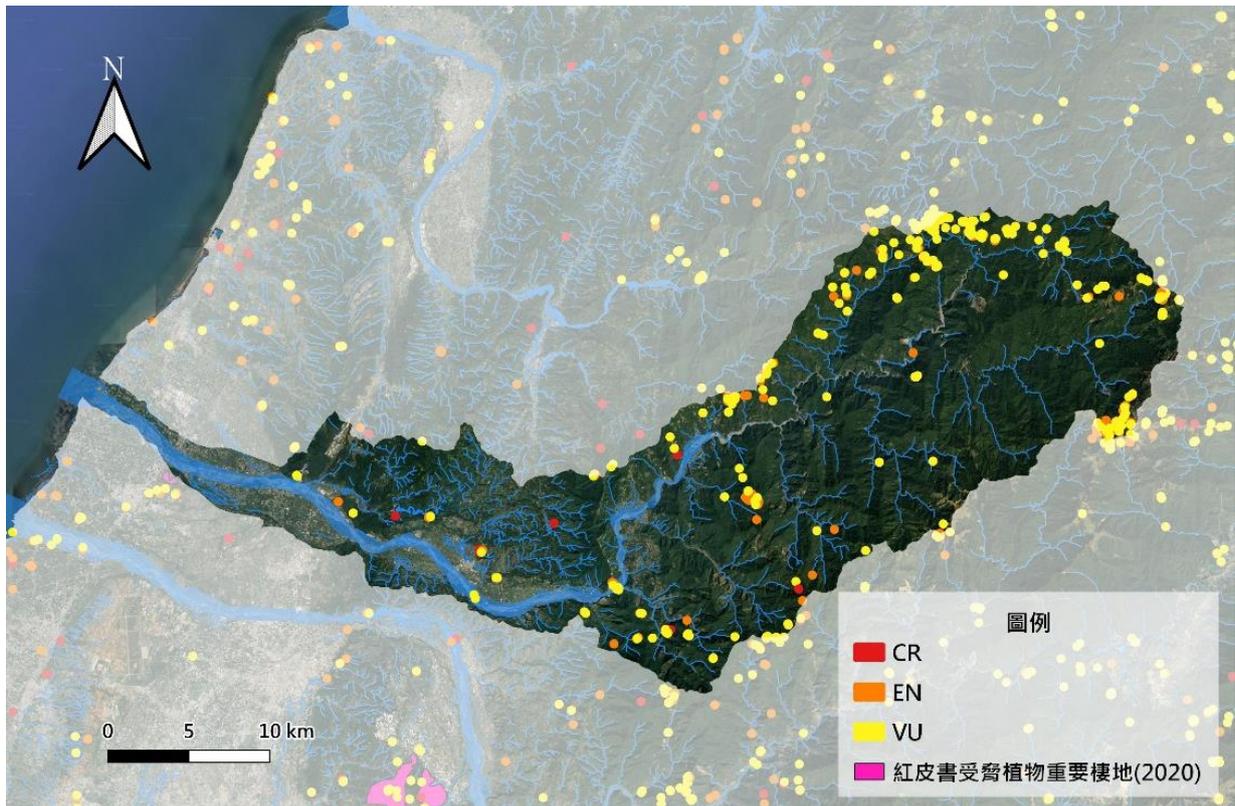
圖 2-58 大安溪流域植物重要棲地分布範圍

根據國內特有生物研究保育中心所發佈之「紅皮書受脅植物分布點位緩衝帶」及「紅皮書受脅植物重要棲地」等植物重要棲地指認圖層，套疊大安溪流域後可以看到結果如圖 2-58 所示。紅皮書受脅植物分布點位多集中於流域上游周圍的法定保護區內，而中下游則多為零星分布。另外，流域內之紅皮書受脅植物重要棲地之區位，位於卓蘭鎮第一公墓中。

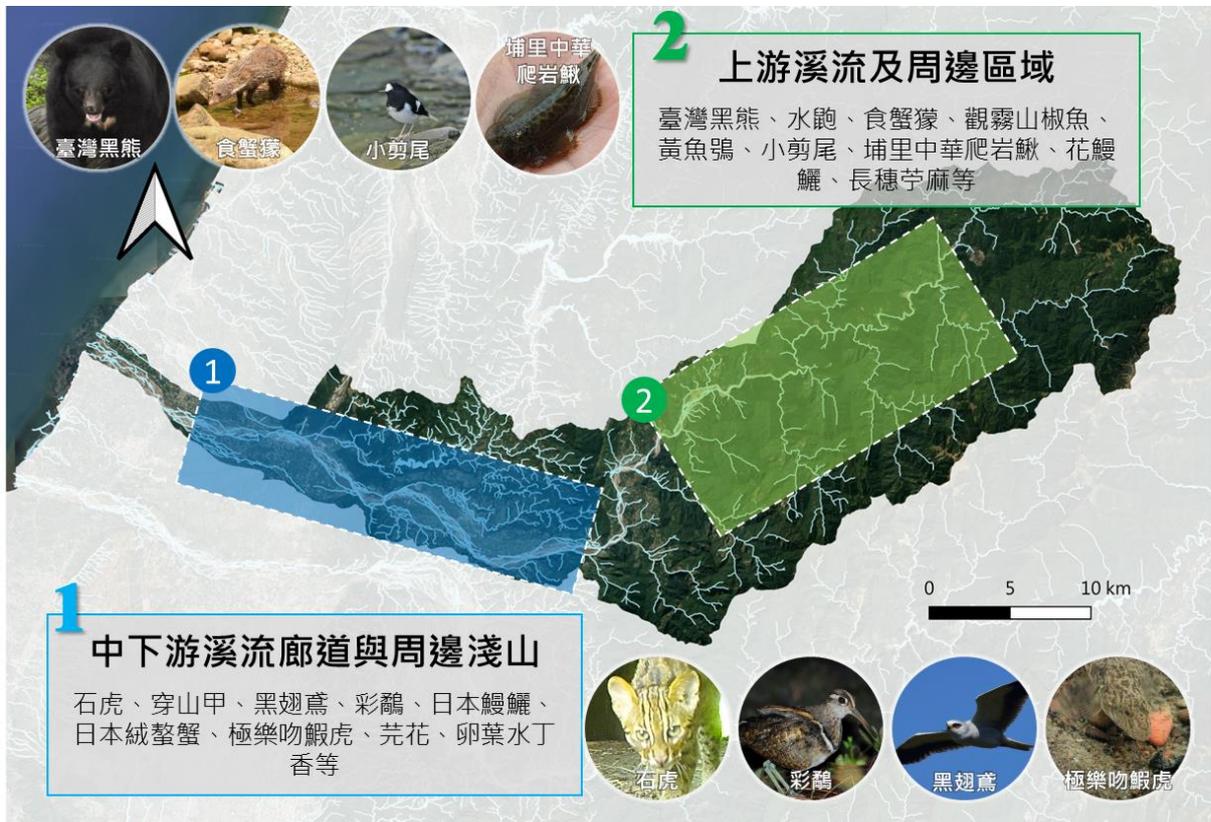
圖 2-62 大安溪流域潛在關注區位示意圖

本計畫依據現有資料包含國土綠網關注區域、重要物種分布，並考量潛在威脅，初步判斷大安溪流域內的潛在關注區位，如圖 2-62 所示。

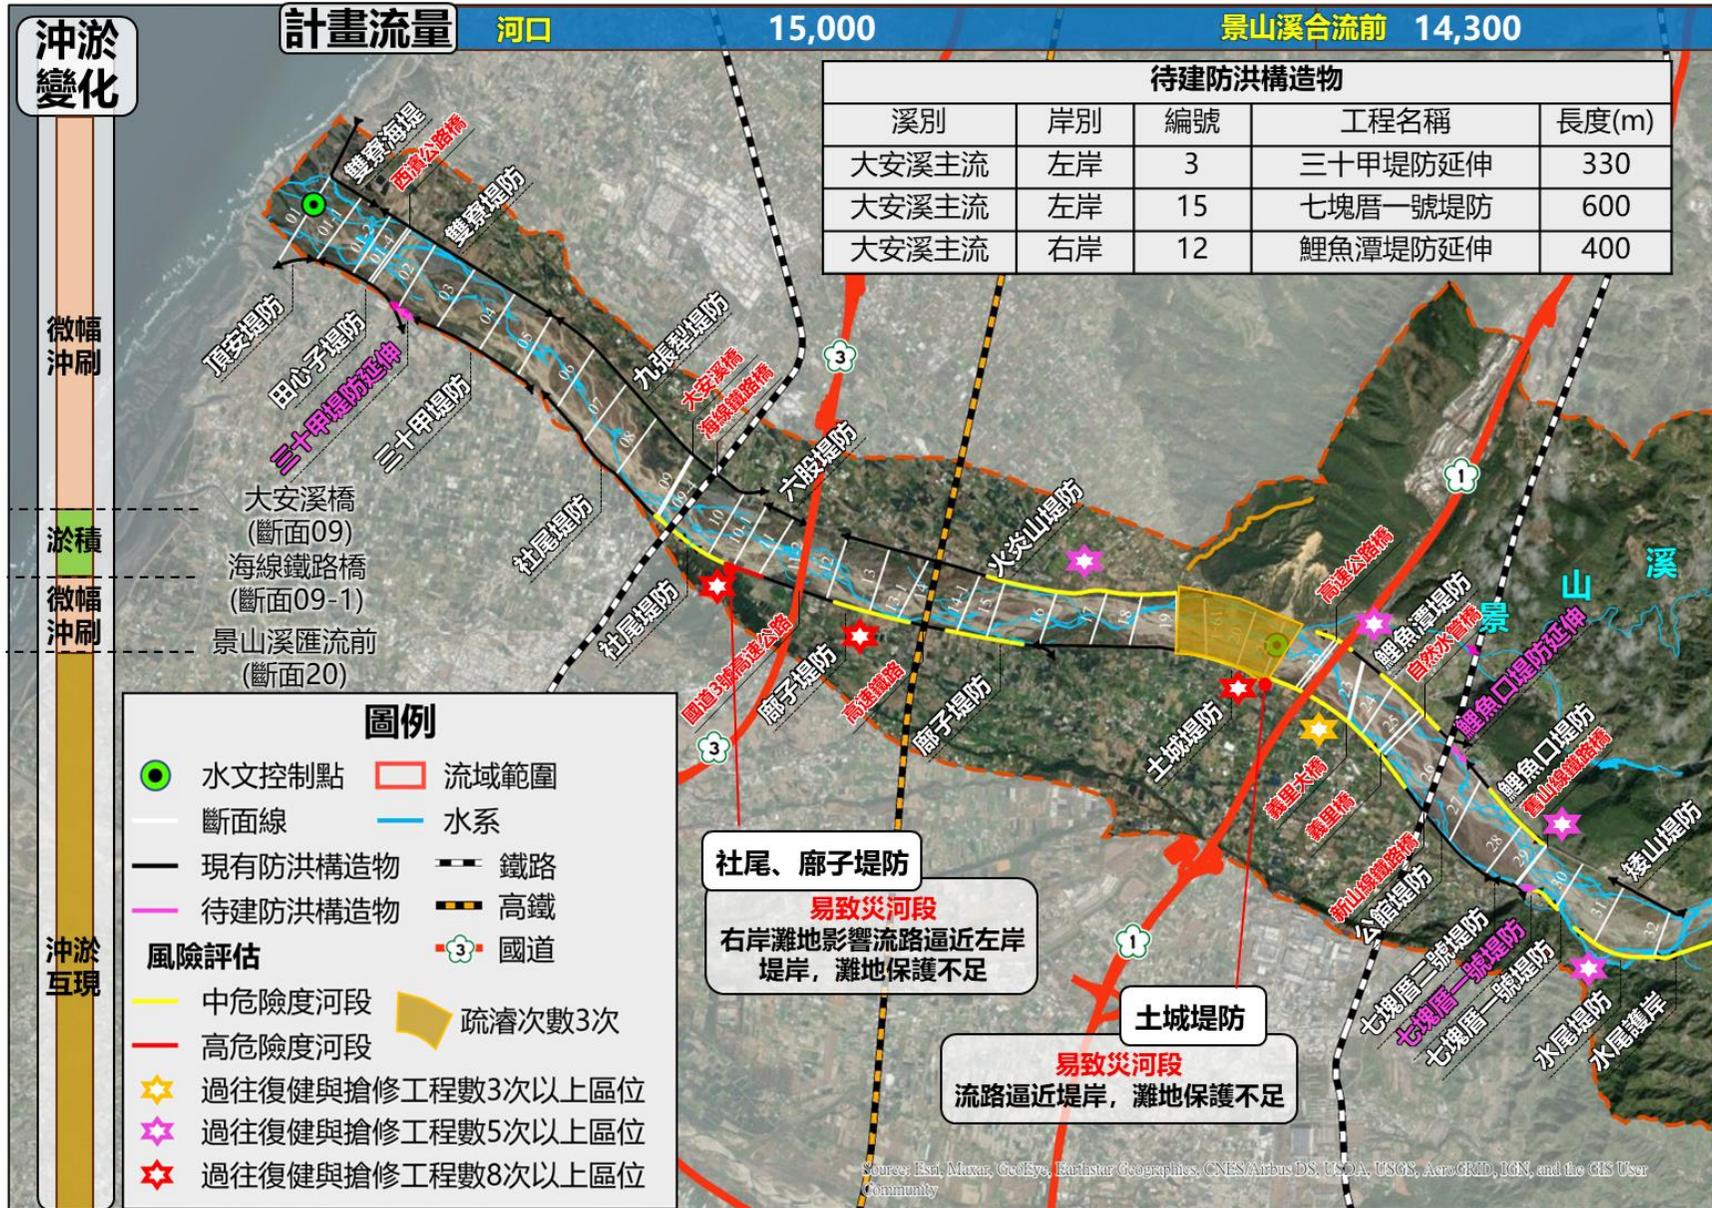
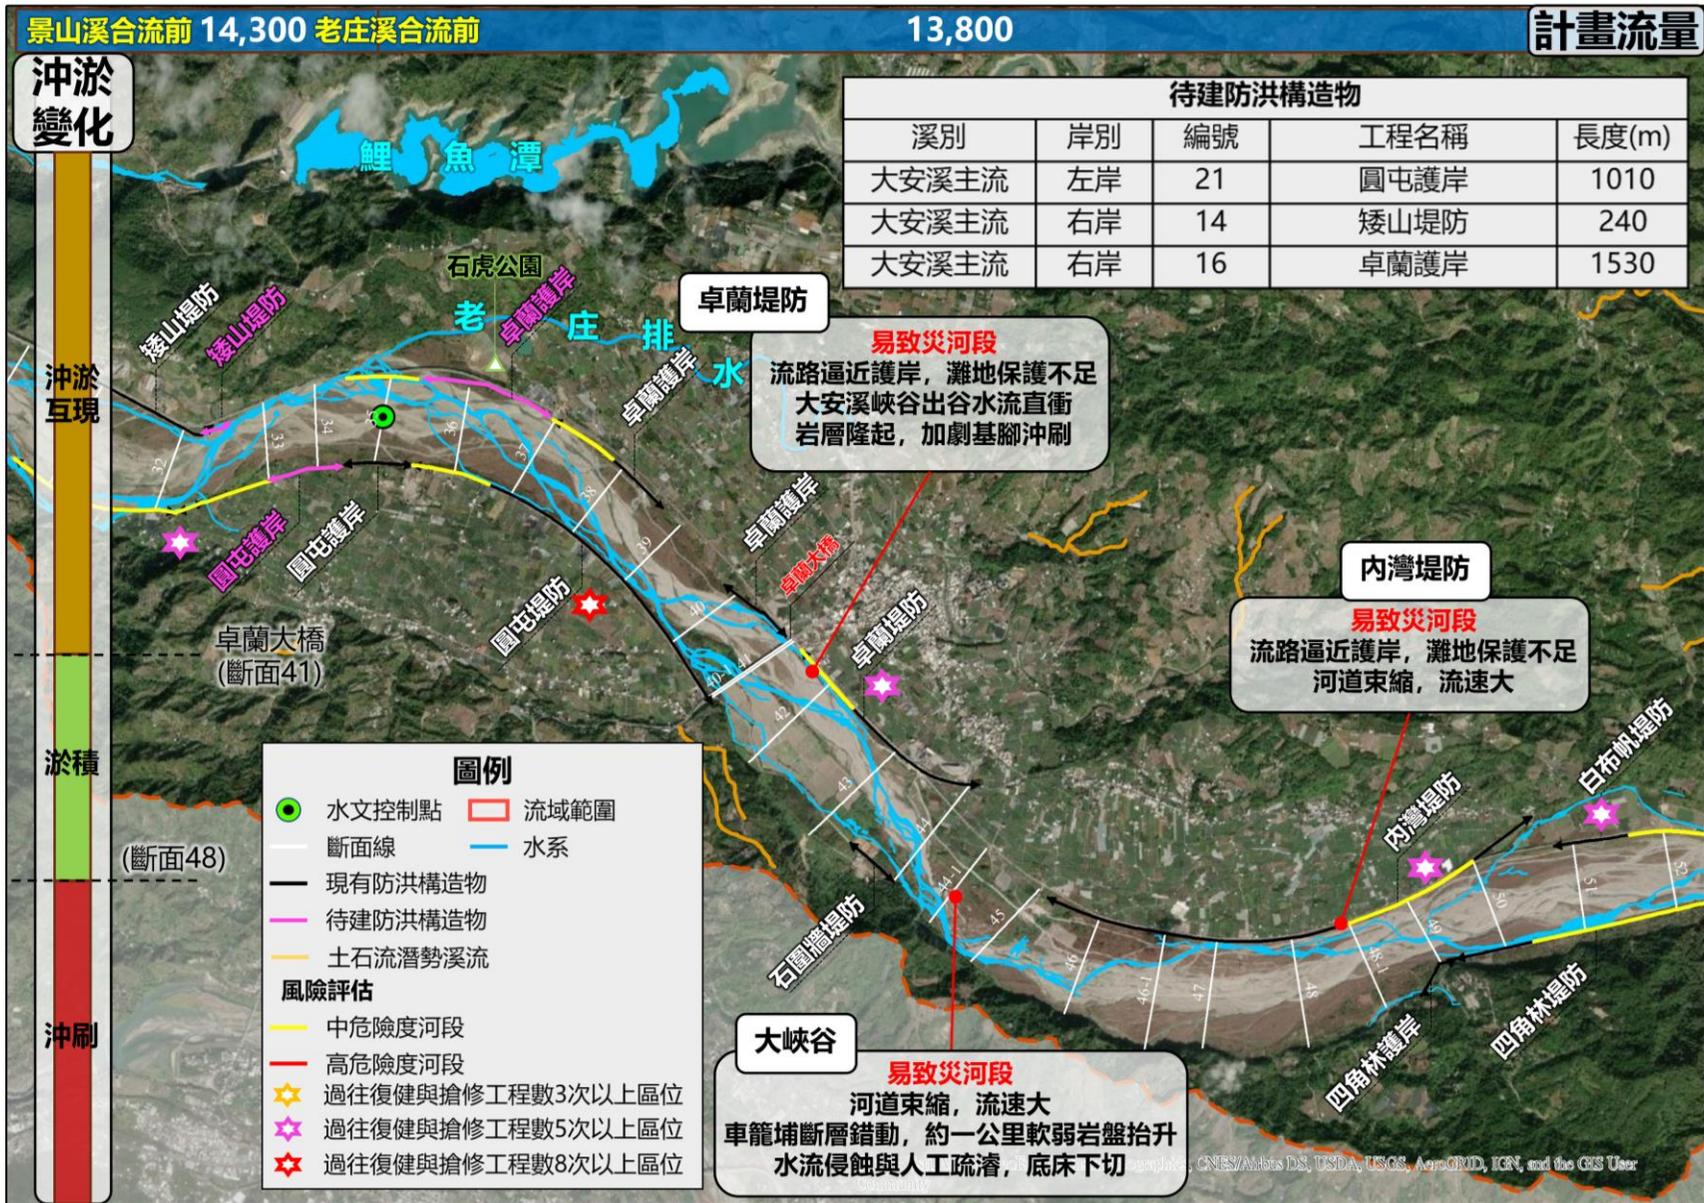
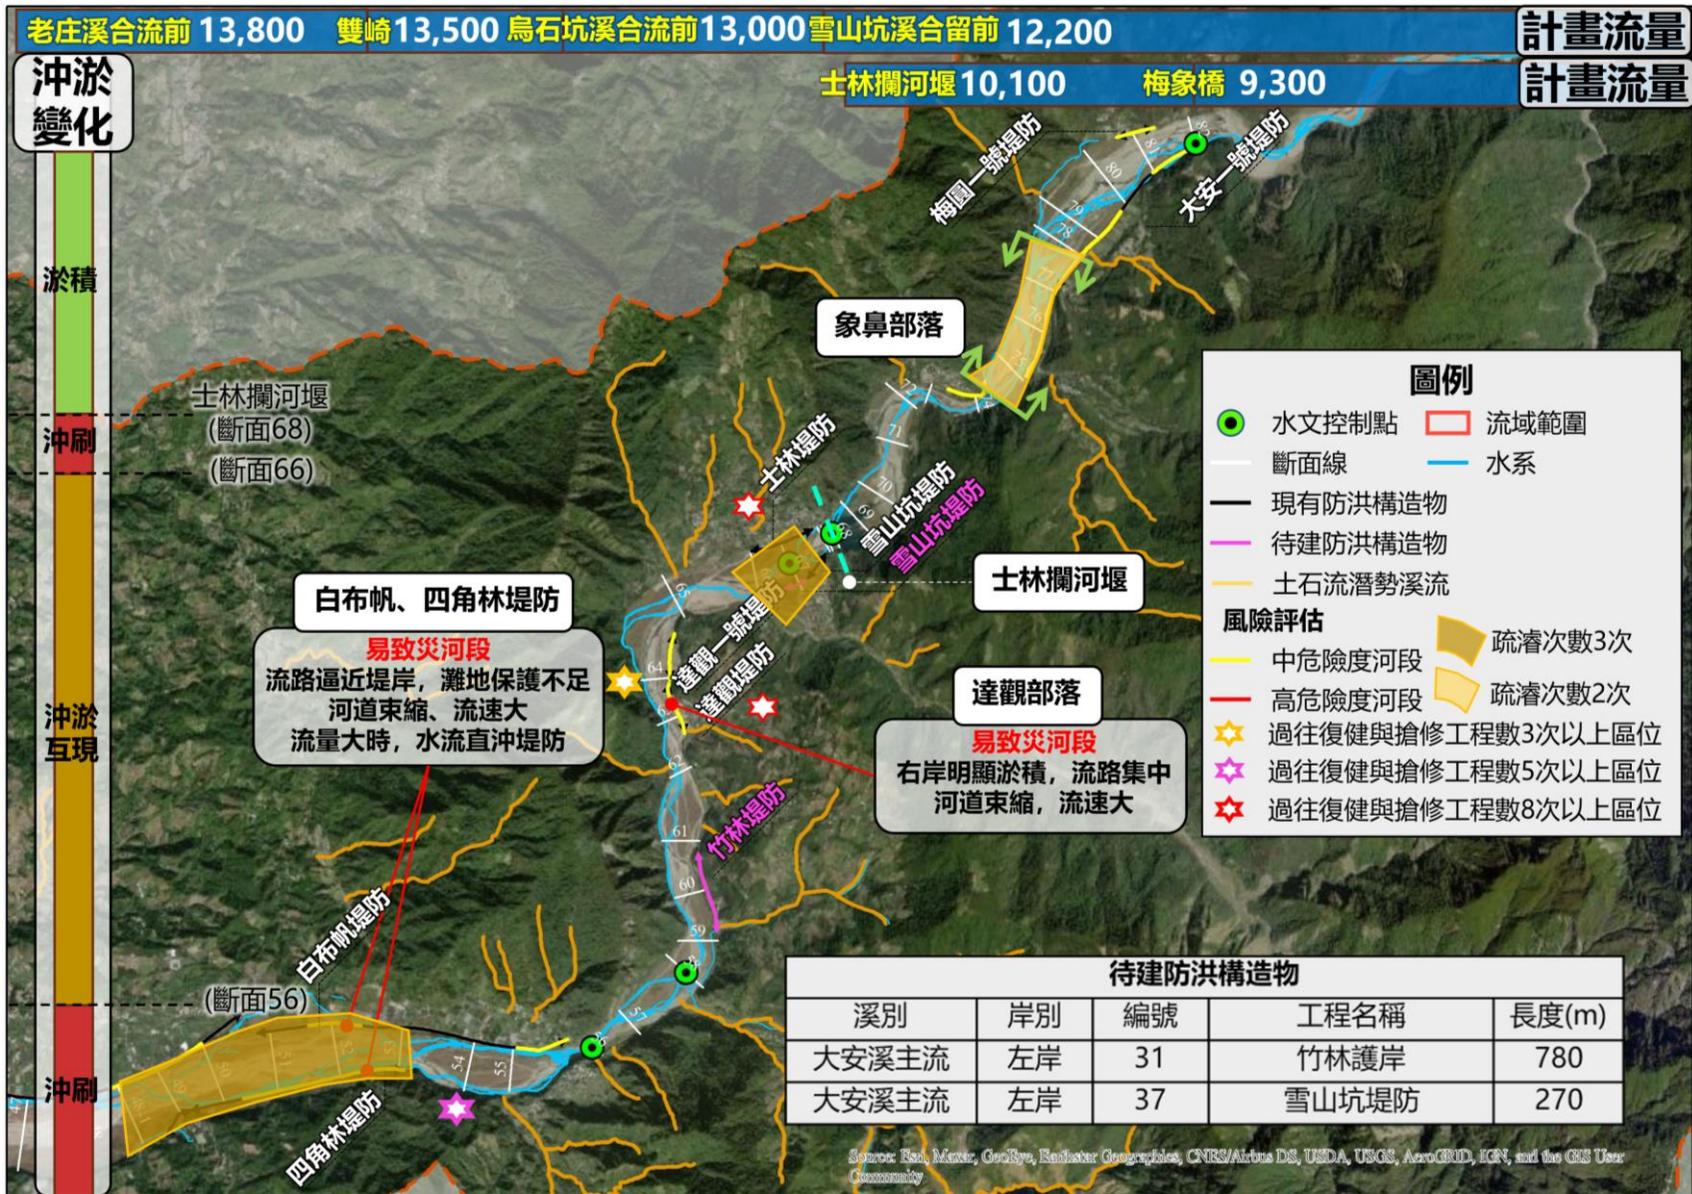
圖 3-1 大安溪水道風險課題現況綜整示意圖(下游)

在破堤危險度部分，大安溪主流廊子堤防(斷面 10-1 處)為高度危險，其餘河段共計有 13 處堤防，共 20 個河段為中度危險，主要原因為灘地寬度不足、流速極快、深槽持續下降、活動斷層通過及受斜向流衝擊等原因，造成基礎裸露機率較高。經統計主流河段，共計有 4 處河段過往修復與搶修工程達 8 次以上，另有 8 處河段達 5 次以上，顯示大安溪破堤危險度相較溢淹危險度為高，而景山溪計有 3 處河段為中度破堤危險，其餘河段為低度破堤危險。

由圖 3-1~圖 3-3 顯示，溢、破堤達中度風險以上河段且緊鄰聚落的有斷面 42 右岸卓蘭堤防之卓蘭鎮、斷面 63 及 64 左岸達觀堤防及達觀 1 號堤防之達觀部落及斷面 73-74 右岸象鼻部落，而下游段左岸斷面 25 土城堤防、斷面 8 社尾堤防及右岸斷面 17 火炎山堤防則影響鄰近外埔、大甲、日南及大安地區。考量河川局權責，應以溢、破堤危險度指認易致災堤段，再以脆弱度評估堤段改善優序，後續計畫將針對水道溢淹或破堤中度風險分別位於人口較密集的聚落及較無保護標的分別提出改善與調適策略。
