大安溪流域整體改善與調適規劃(1/2)

期中報告書

主辦機關：經濟部水利署第三河川局

執行單位：以樂工程顧問股份有限公司

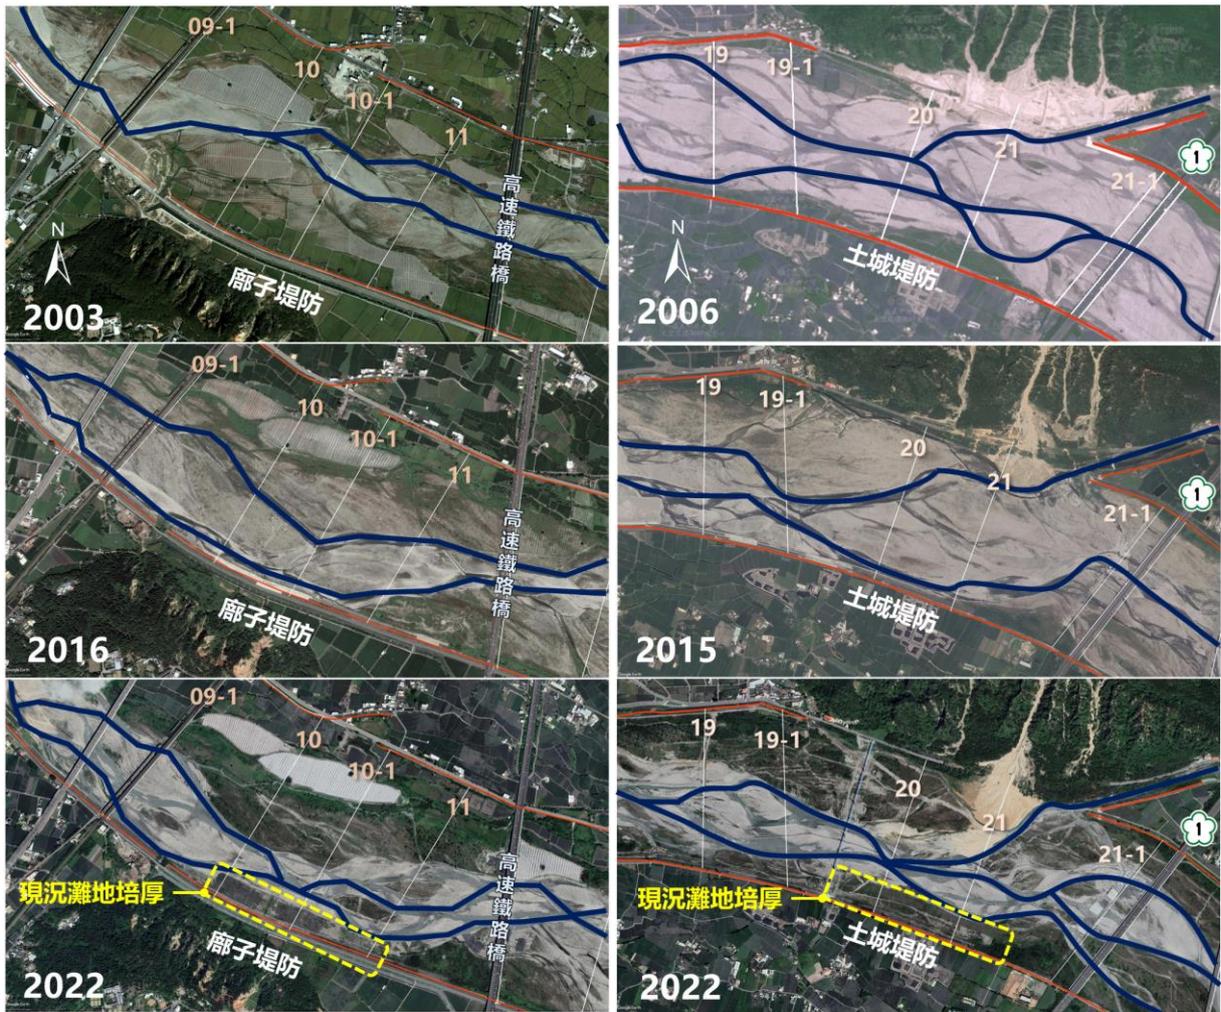
圖 3-10 廊子堤防與土城堤防歷年沖刷比對圖

加上集水區產砂量大，也加劇辮狀河川之不穩定性。根據過往大安溪河堤復建以及搶修工程次數，顯示大安溪主流兩岸堤防破壞嚴重，多處堤段同時具有高流速、高沖刷趨勢，且流路逼近堤岸，並受斜向流衝擊影響，基腳沖刷造成損壞後，復轉向(反射)至下游對岸持續沖刷破壞，陸續造成河岸或堤防的破壞情況，部分堤防修復次數甚至達 5-8 次以上，如達觀部落段、白布帆堤防至內灣堤防段(主槽流路持續沖刷，堤前高灘地持續流失，危及堤防基腳)、大峽谷河段(軟弱岩盤，河床向下切割嚴重)、卓蘭堤防段(主槽流路北移逼近沖刷，危及堤防基腳)、下游段社尾堤防、廊子堤防及土城堤防(易受水流直衝危及堤防)等；另外如田心子堤防(31 年)、六股堤防(33 年)、火炎山堤防(28 年)等 15 處堤防建造時間達 20 年以上，破堤疑慮亦相形提高。此外，支流烏石坑溪於颱風期間產生之土石流及高含土砂洪流，亦使洪流沖擊力提高，加上原堤防老舊且堤體本身結構已趨弱化，更易促使堤防遭沖刷而破壞。本計畫張胤隆博士已持續於卓蘭、土城及社尾堤防監測堤腳沖刷約 6 年，110 年之大雨即監測到卓蘭堤防刷深快 1 公尺，顯示本河川之辮狀河床變動激烈所造成之風險。以廊子堤防與土城堤防歷年沖刷比對為例，詳圖 3-10。

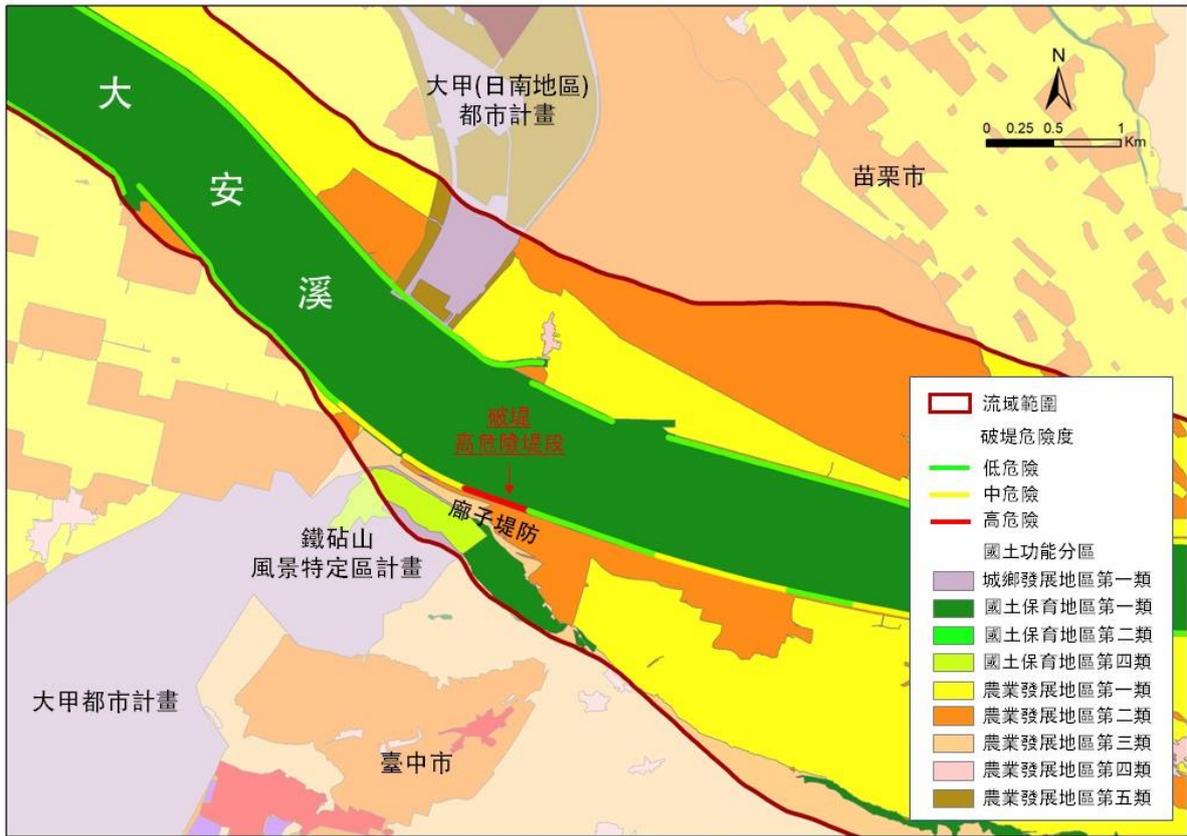
圖 3-15 大安溪左岸廊子堤防高破堤危險堤段與國土功能分區模擬套繪圖

本計畫參酌 108 年「大安溪水系風險評估」成果，檢視中高危險度堤段(廊子堤防)周邊國土功能分區劃設情形，如圖 3-15 所示，「臺中市國土計畫」於廊子堤防高破堤危險堤段堤內地區國土功能分區，包括農業發展地區第二類及第三類、國土保育地區第一類及第四類、城鄉發展地區第一類(鐵砧山風景特定區計畫)等，現況土地利用現況則以農田及闊葉林為主。而城鄉發展地區第一類「鐵砧山風景特定區計畫」之土地使用分區，如圖 3-16 所示，顯示均為保護區，惟因屬丘陵地地勢較高，應不致受影響。

前文述及廊子堤防破堤之高危險堤段周邊，主要為農業發展地區第二、三類，後續得適當管制農舍或相關農業產銷設施之申請，以避免承受生命財產損失風險，並可考量作為在地滯洪使用。至於城鄉發展地區第一類與國土保育地區第一類多屬丘陵地，現況為森林使用，可不受破堤風險影響。

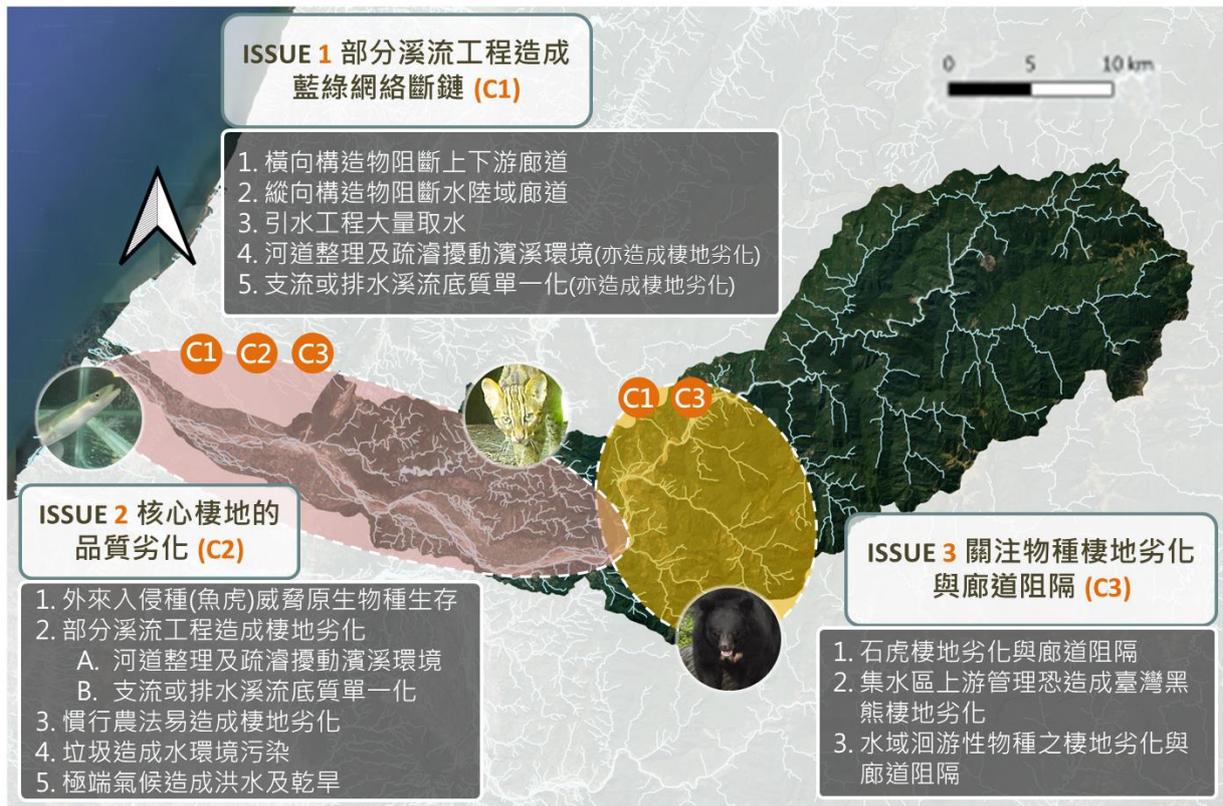
圖 3-17 藍綠網絡保育課題綜整圖

棲地品質與藍綠網絡廊道連結實為相輔相成，當品質劣化至重要物種無法利用該棲地，便形同網絡斷鏈，而當大尺度的棲地內部有斷鏈情形，亦形同棲地品質劣化，此乃論述中偶有相似處之原因；惟於探討課題時，為求評析方便，區分兩方向進行討論。綜整大安河流域內重要物種所面臨之威脅，初步歸類為「部分溪流工程造成藍綠網絡斷鏈」與「核心棲地的品質劣化」，並另以關注物種為主軸探討「關注物種棲地劣化與廊道阻隔」共三大課題，如圖 3-17 所示。說明如下：

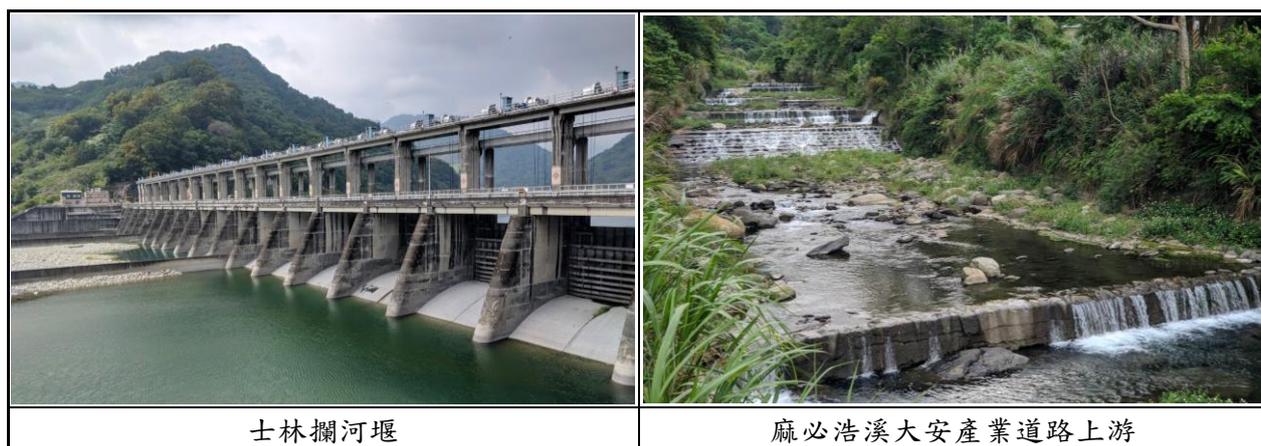
圖 3-20 大安溪流域內橫向構造物

溪流常見的橫向構造物包含攔砂壩、固床工及攔水堰，雖能減少土石下移、防止縱向沖蝕、引蓄水供應民生或灌溉所需，卻也可能造成水域生物難以上溯，衍生遷徙受阻、棲地縮減與切割之情況。水域廊道的切割造成遷徙性物種的阻隔，淡水域物種無法依攝食、繁殖與季節性遷移等目的在河川中遷徙；而河海洄游物種洄游路徑受阻可能導致無法正常完成生命史。水域棲地切割亦造成構造物上下游族群難以交流，也使水域生物面臨水量及水質變化時，更難以上下自由遷徙，對生物族群的存續有負面影響；對陸域動物而言，橫向構造物落差過高，易造成棲息於濱溪帶的陸域動物棲地切割。本計畫盤點大安溪流域內橫向構造物(圖 3-20)，主流造成阻隔的橫向構造物為士林攔河堰，支流則因坡度陡而有較多橫向構造物，如麻必浩溪、雪山坑溪、烏石坑溪等。

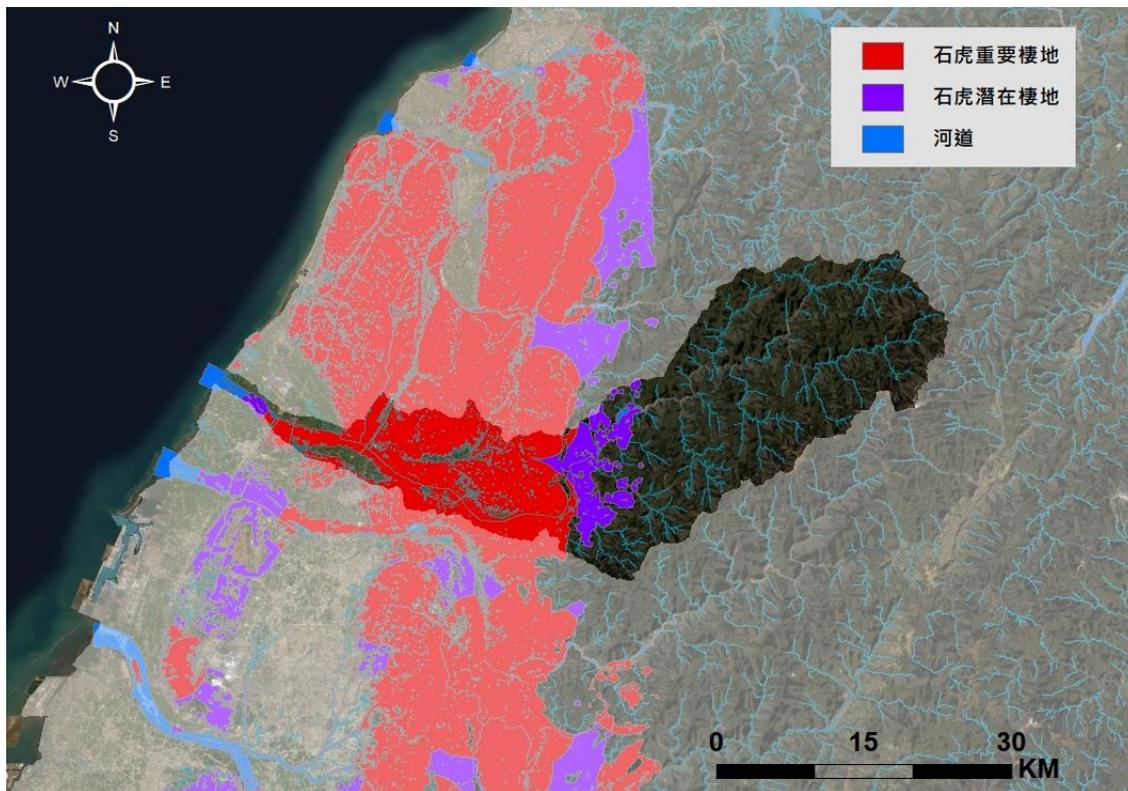
圖 3-22 大安河流域石虎重要與潛在棲地分布圖

石虎多棲息於苗栗、台中及南投海拔 1,000 公尺以下的淺山環境，亦常穿越河川或於河道兩岸之灘地棲息，而位於中苗交界的大安溪流域，即為石虎重要的棲地及廊道(圖 3-22)。故河川區域之農耕行為、河道整理或疏濬工程及河道內之便道開設等，皆可能影響石虎的棲息環境，使得石虎於河灘地可利用的棲地品質並不均勻，且每年 3 到 5 月為石虎的繁殖高峰季節，若此時有相關的工程施作，就可能擾動石虎的繁殖；而溪流旁之堤防及渠道化之河道(如老庄溪、景山溪等)，則造成溪流兩岸棲地的阻隔及溪流與淺山間的阻隔。另外，大安溪右岸的苗縣道 140，更有石虎路殺之問題，造成石虎的棲地面臨壓縮及破碎化等困境。

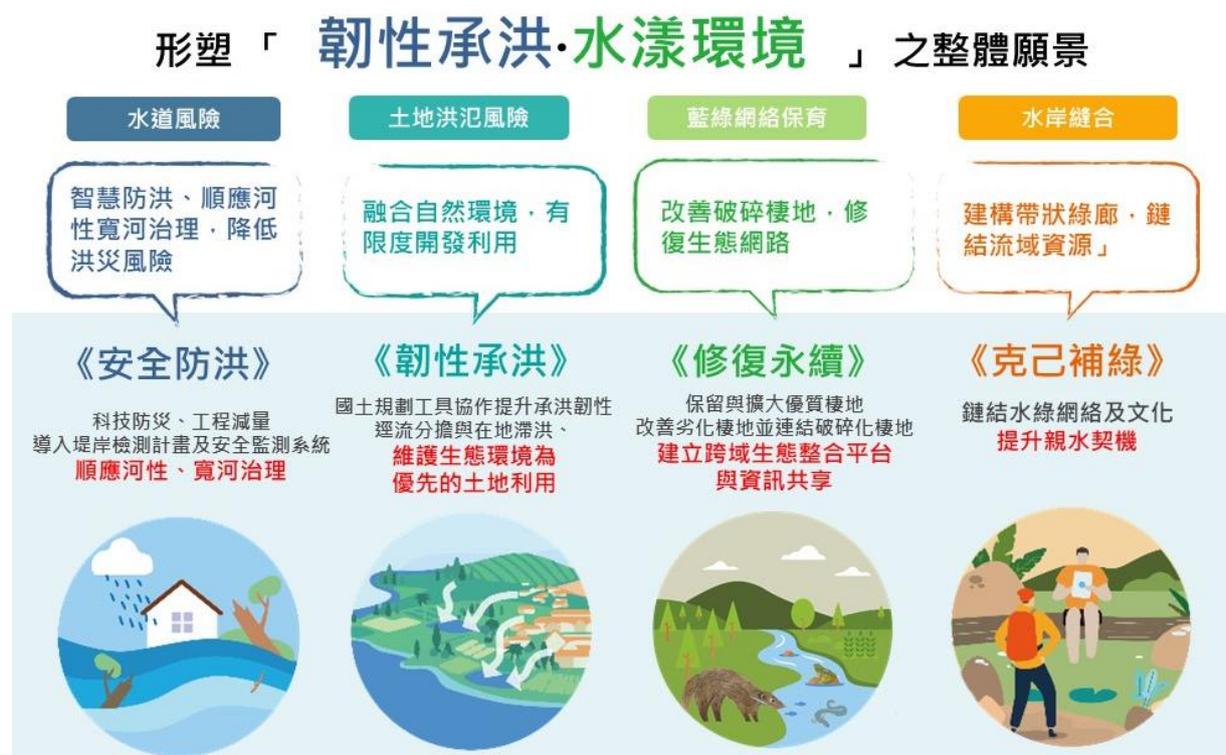
圖 4-1 大安溪流域整體改善與調適願景示意圖

本計畫依據民國 109 年 4 月核定之「中央管流域整體改善與調適計畫(110~115 年)」所揭示之「韌性承洪，水漾環境」為整體願景，提出大安溪流域在水道風險、土地洪氾風險、藍綠網絡保育及水岸縫合等面向之改善與調適願景，如圖 4-1 所示，計畫執行期間將透過平台會議持續討論確認，再回饋擬定，並據以擬定各項策略目標。
