同安厝排水(1K+082~2K+688)治理工程
-提報核定階段生態檢核

成果報告書

主辦單位：經濟部水利署第三河川分署
執行單位：智聯工程科技顧問有限公司

中華民國 112 年 10 月

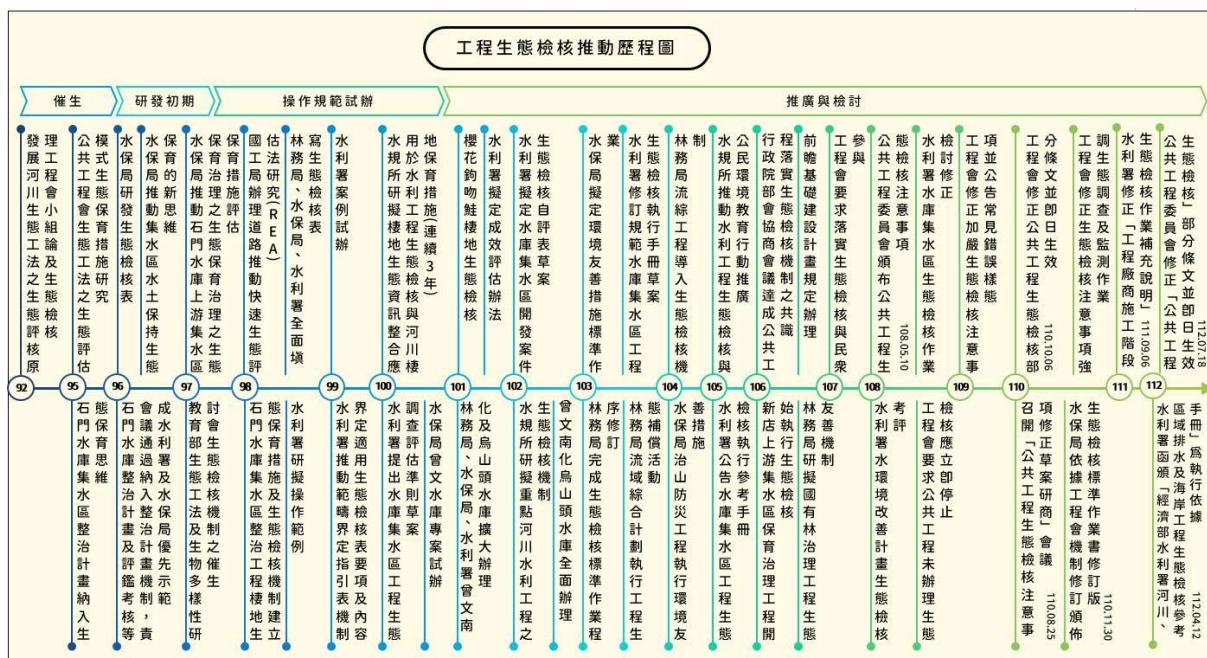
圖1-1 工程生態檢核推動歷程圖

生態檢核相關工作與作業機制已發展十餘年，發展沿革詳參圖 1-1。民國 96 年起結合專家學者及民間團體的力量，為水庫集水區治理工程中納入生態檢核評估機制催生。民國 100~102 年經濟部水利署水利規劃試驗所「棲地生態資訊整合應用保育評估案例蒐集及分析執行成果」之計畫，提供操作方式與實務經驗等關鍵資訊。經濟部水利署經多年試辦及滾動式檢討，於民國 105 年 11 月 01 日修訂公告「水庫集水區工程生態檢核執行手冊」，適用於水庫集水區工程以維護生物多樣性資源與棲地環境品質。公共工程委員會於民國 106 年 04 月 25 日函頒「公共工程生態檢核機制」在案，民國 112 年 07 月 18 日函頒「公共工程生態檢核注意項」修正，針對工程案件之生態評估作業不確實，致未辦理生態檢核作業。

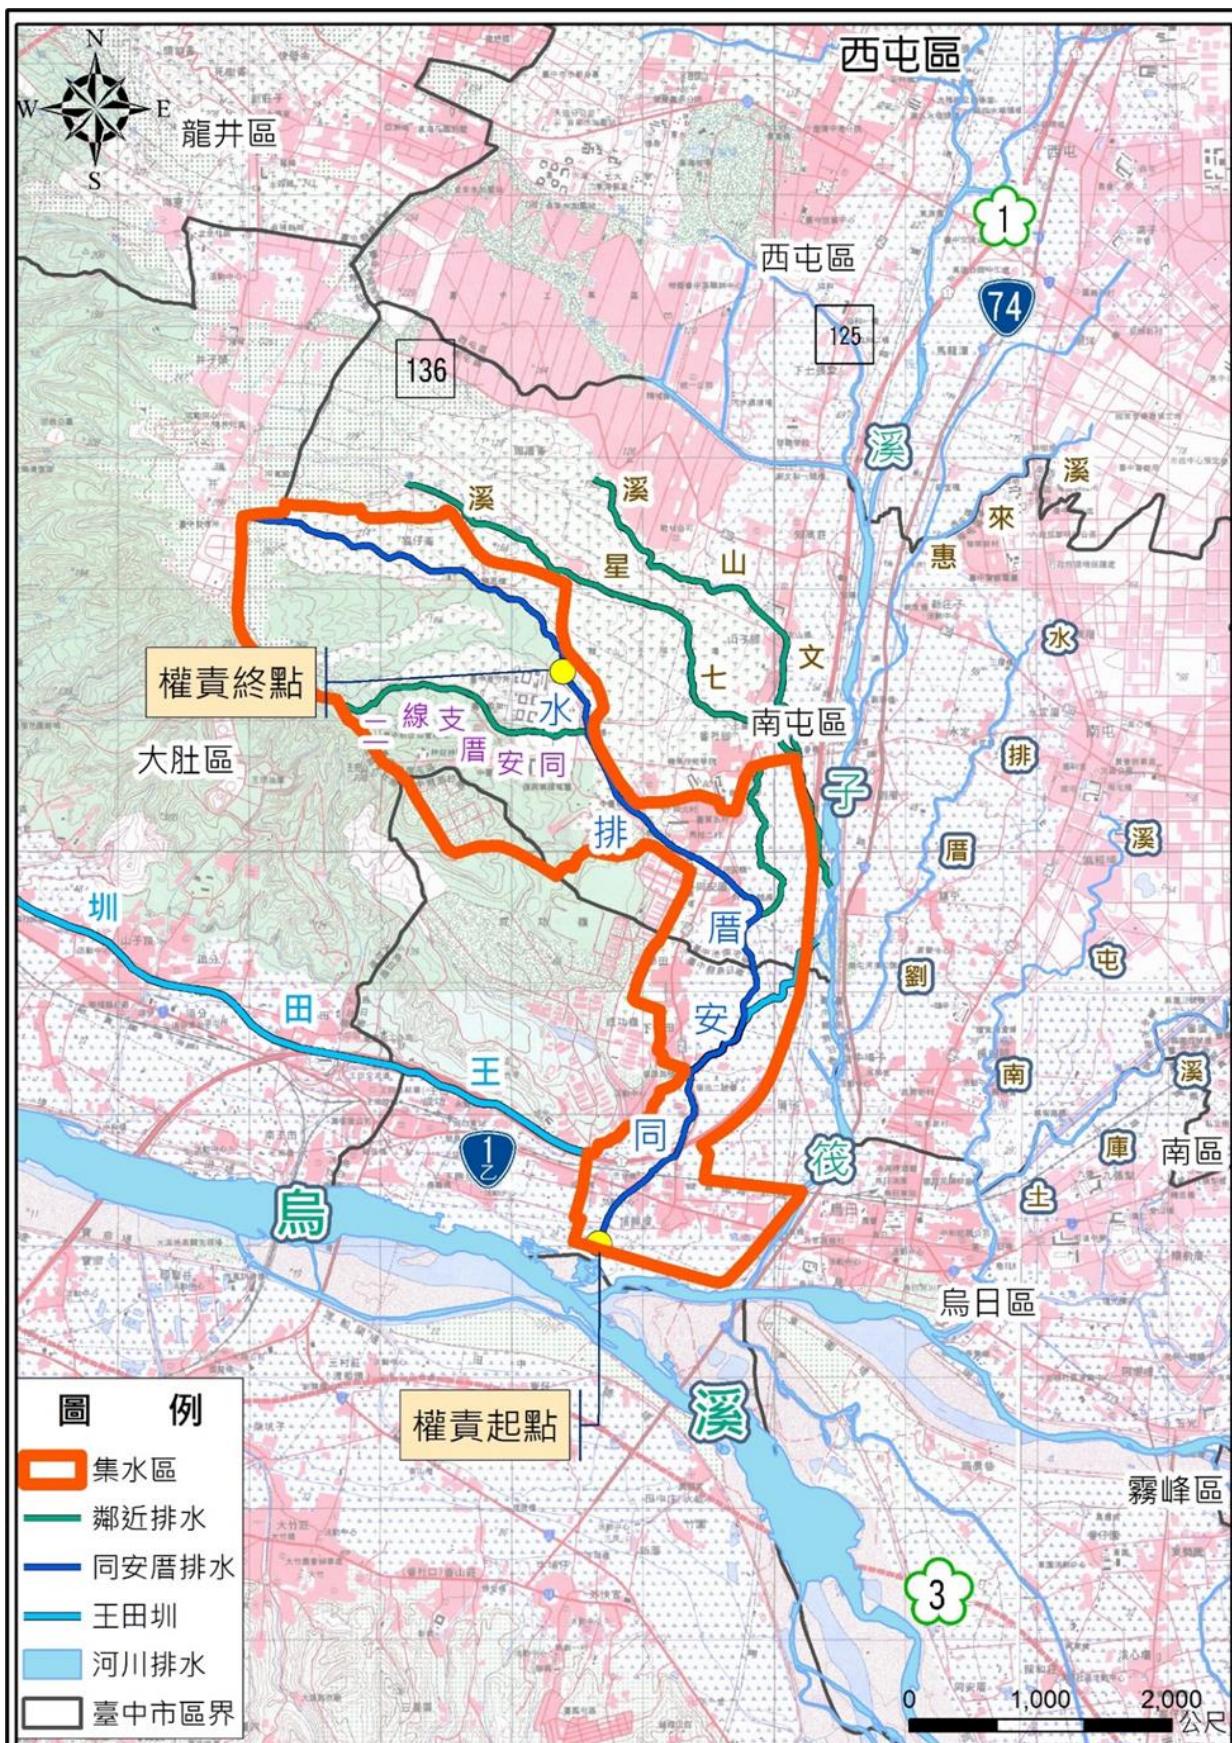
圖3-1 同安厝排水排水集水區域位置圖

同安厝排水發源於臺中市西郊之大肚山，排水路經由精密機械科技創新園區一期及成功嶺，穿越中山高速公路、縱貫鐵路及公路，最後於烏日區南端排入烏溪，沿途有同安厝支線二(排水長度約544m)，於春社橋上游約155m處(5K+118)匯入，集水區面積約為9.15km²，排水路長度約5.67km。集水區地勢由西北漸向東南傾斜，上游海拔高程由293m降至90m，坡降約1/21，地勢較為陡峻；中、下游海拔高程介於90m至17m之間，平均坡降約1/70。排水型態屬高地型排水，上游集水區受逕流之沖刷順勢而下，造成下游平緩地區之河道較易淤積(圖3-1)。

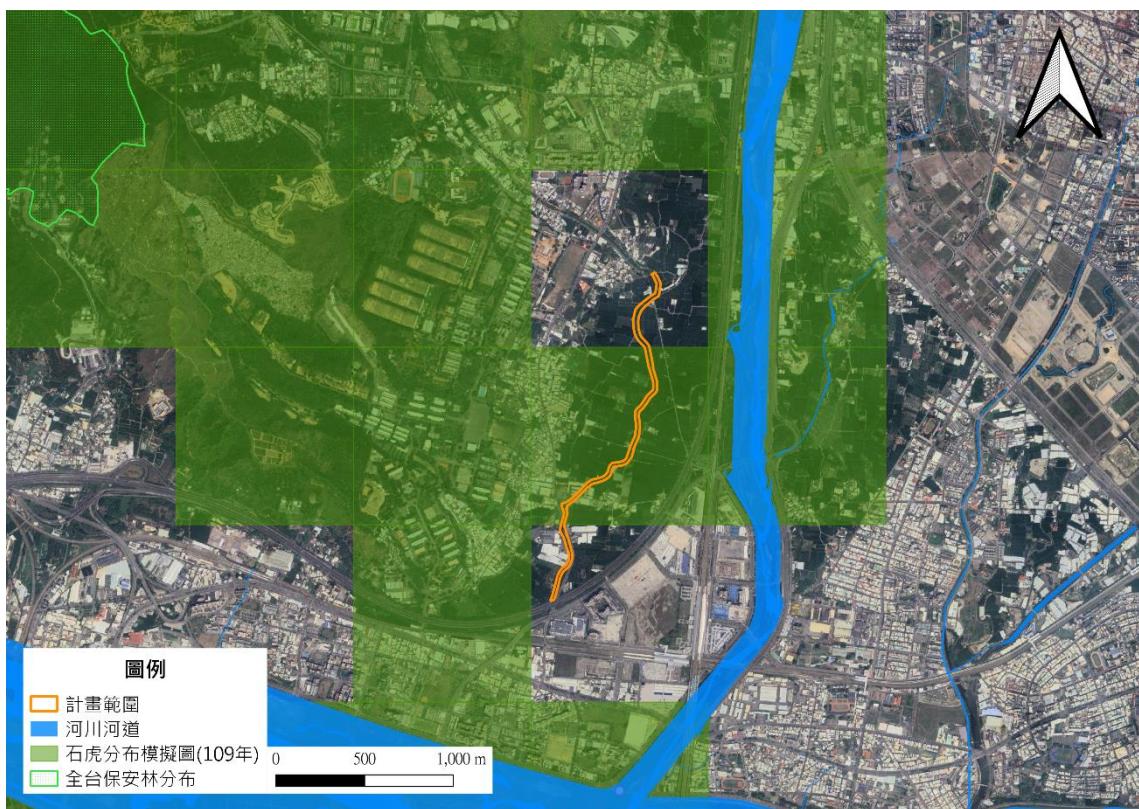
圖3-2 本計畫生態敏感區套疊

本計畫位於烏日台中高鐵站西北側，同安厝排水系統中、下游，套疊生態敏感相關圖資，法定保護區套疊成果如圖 3-2，國土生態綠網套疊成果如圖 3-3。本計畫範圍僅中段涵蓋石虎分布模擬圖，目前計畫區周邊尚未有公開之石虎觀測紀錄，同安厝排水沿線開發程度高，下游段與烏溪匯流處為加蓋形式，野生動物不容易使用該區域，較難有野生動物沿線移動至計畫區，本計畫暫不考量石虎問題。

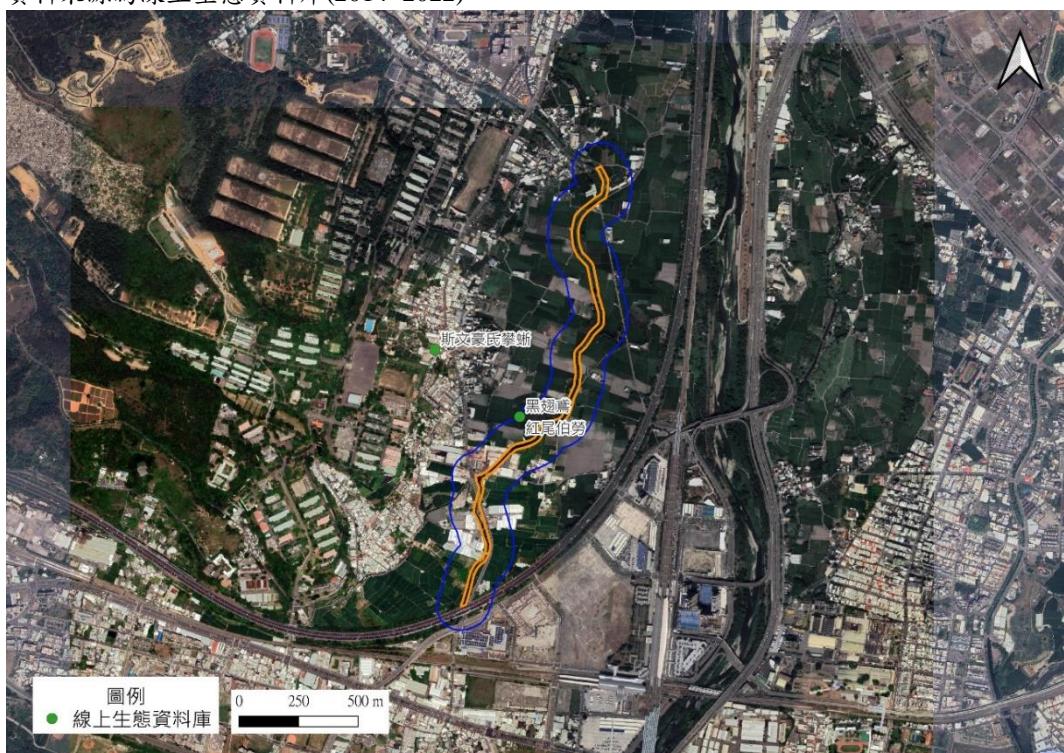
圖4-1 生態資源盤點分布圖

彙整過往生態調查資料，整理鳥類、魚類、爬蟲類、哺乳類等生物類群。本區域鳥類盤點成果紀錄 12 種，魚類盤點成果紀錄 1 種，爬蟲類盤點成果紀錄 2 種，哺乳類盤點成果為 1 種，盤點成果詳附錄六。盤點屬於保育類或國內紅皮書受脅迫物種，包含哺乳類共 1 種、鳥類共 2 種、爬蟲類共 1 種(表 4-1 、圖 4-1)。

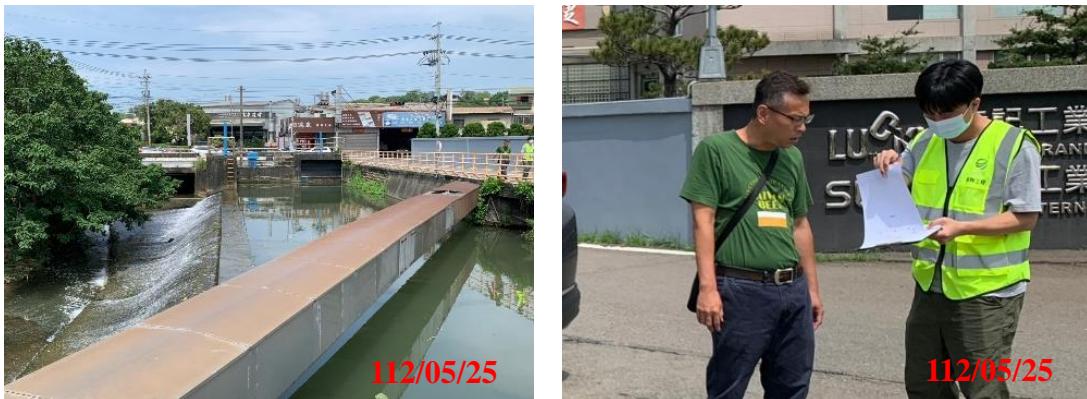
圖 4-2 現地勘查紀實照片

計畫前期為瞭解環境特性與工程規劃設計，民國 112 年 05 月 25 日工程單位會同生態檢核團隊現地勘查，釐清工程計畫使用範圍，並由生態專業人員說明現場潛在生態議題、判定現場環境狀況。現場勘查紀實照片如圖 4-2，意見摘要詳附錄四。

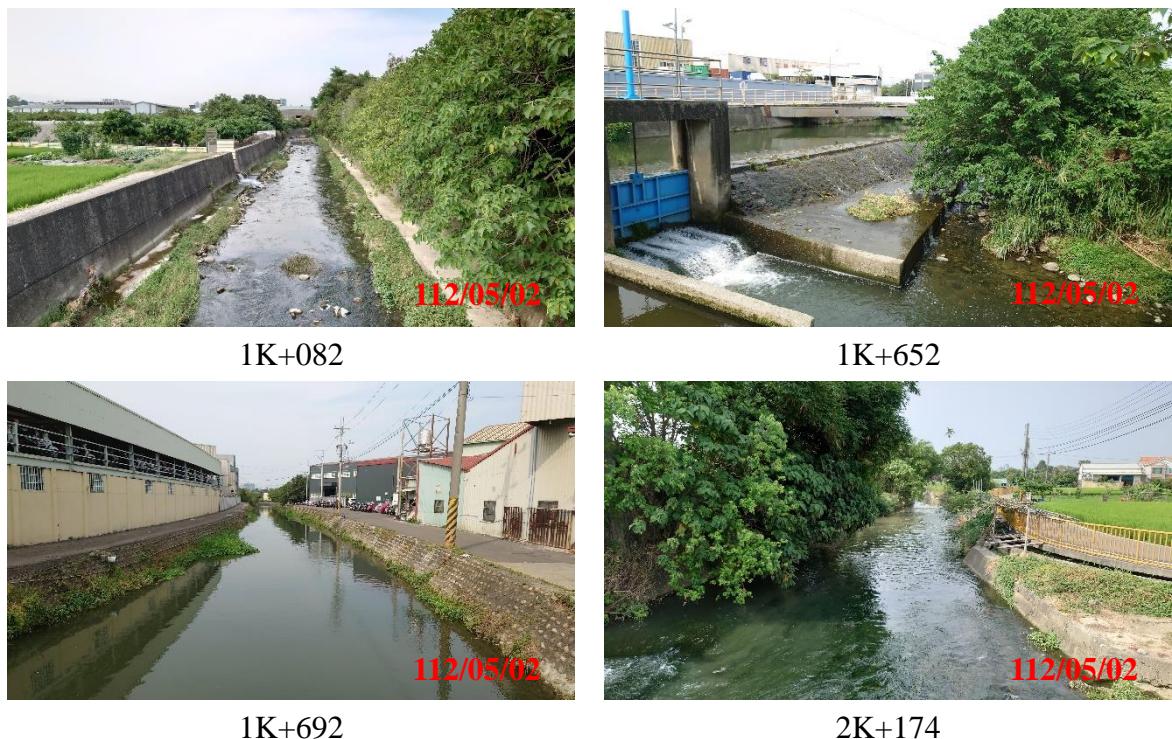
圖 4-3 水陸域環境現況

本計畫於民國 112 年 05 月 02 日執行棲地品質評估，評估分數詳表 4-2。本計畫位於同安厝排水，渠道內水量充足，水域棲地面積大，水域環境由深流、淺流組成，水域棲地類型稍嫌單調。水域廊道連續性未遭受阻斷，河道有一處取水工，其他河段受到兩側構造物限制，流路型態呈穩定狀態。兩側人工護岸坡度陡且表面光滑，河道內兩側淤積形成小面積陸域環境，具有少許植被覆蓋，底質由卵礫石及砂土為主，河床型態較單一。水域物種以水棲昆蟲及魚類為主，部分為外來種。建議保持充足流量使水域環境維持較佳的棲地品質狀態，維持基本的生態功能。護岸設計建議考量緩坡化、粗糙化等設計原則，能在有限的空間創造為棲地空間，增加本計畫提供的生態服務。水的特性 19 分，水陸域過渡帶及底質特性 15 分，生態特性 7 分，總分 41 分，環境現況詳圖 4-3。

- 一、減少棲地分散及劣化：後續依據工程計畫方案，評估對周邊小型棲地與棲地間串聯的影響，在有限的用地範圍內改善水路間的廊道連續性。護岸設計建議以緩坡化、粗糙化為原則，視現場條件設置緩斜坡，作為動物通道或逃生通道，提供野生動物跨越排水構造物之路徑，並避免野生動物無法逃離封閉排水路環境。
- 二、維護水域(縱向)連結性：目前同安厝水量充足，經初步資料蒐集水域優勢物種以外來魚種為主。透過保持水流流動調節周邊為棲地環境，並避免垃圾堆積、魚群死亡等事件發生，改善既有水域棲地環境。

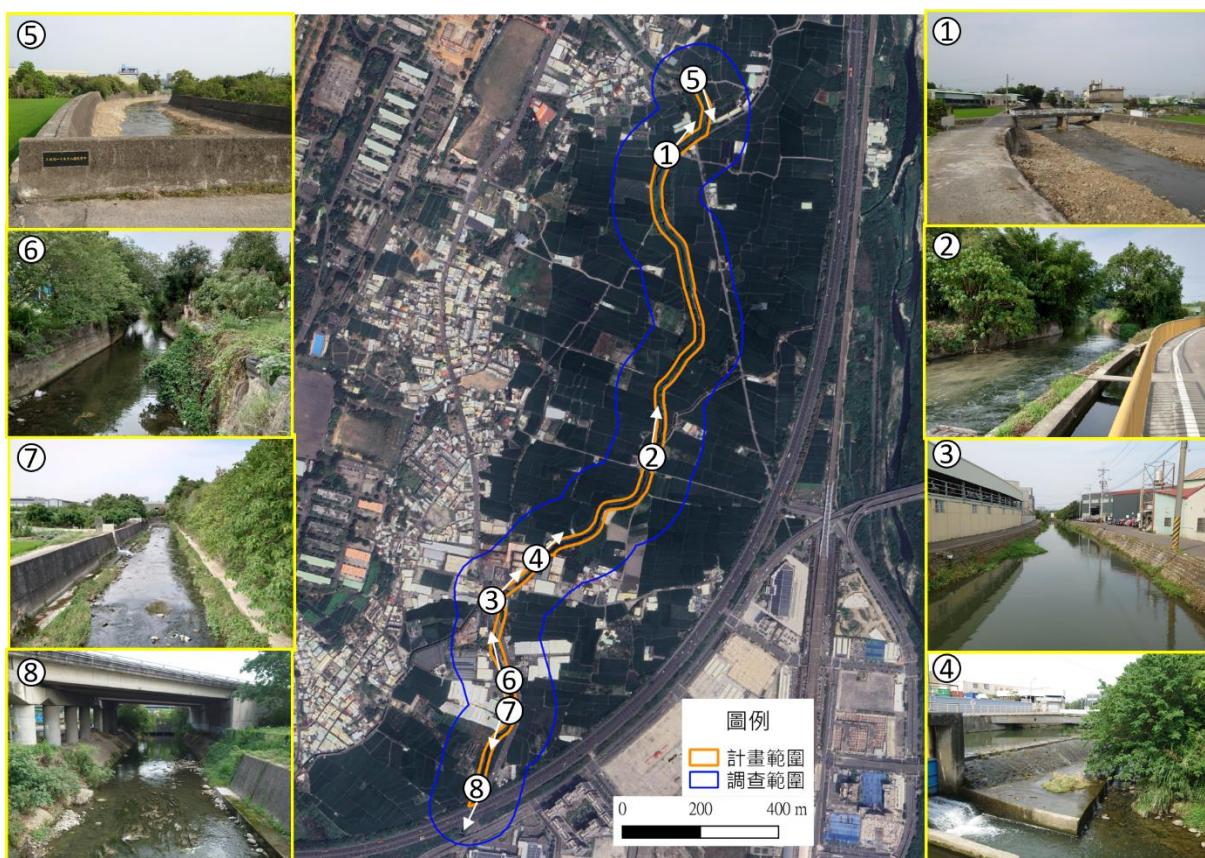
圖 4-4 計畫區周邊環境現況

此工程計畫區域屬於人為活動頻繁區域，現況區排兩側護岸為高斜率表面光滑結構，區排內水量充足，未來計畫拓寬渠道。護岸兩側主要為大面積農田，擾動程度依耕種方式有所差異，其中夾雜小面積草生地、雜木林，為零散的小面積棲地，野生動物較難以利用(圖 4-4)。

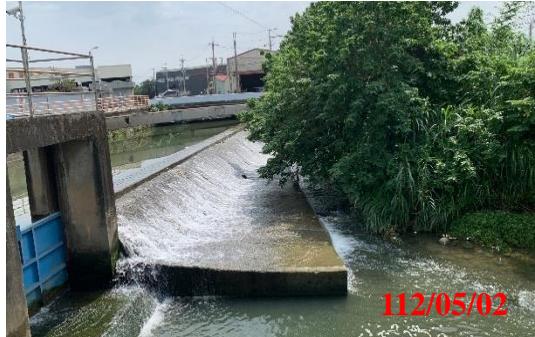
工程主辦機關	經濟部水利署第三河川分署	勘查日期	民國 112 年 05 月 02 日
提案工程名稱	同安厝排水(1K+082~2K+688)治理工程		
生態檢核團隊	智聯工程科技顧問有限公司	勘查地點 (座標 TWD97)	X : 210179.176 Y : 2668119.907
現場勘查意見		照片及說明	
水域連續性受水路中一處溢流堰影響，建議降低高差或拆除。

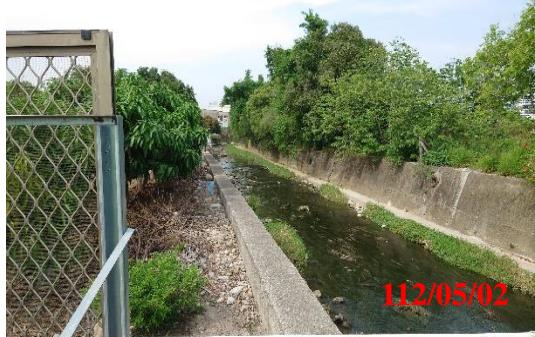
112/05/02	
計畫區域現況兩側護岸後方具多棵大樹生長狀態良好，建議移植到工區附近空地。

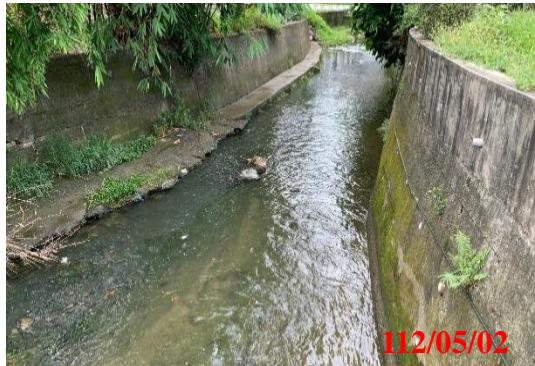
112/05/02	
目前兩側護岸坡度過陡且缺乏綠化，因現況兩岸岸後腹地空間不足，護岸僅能以直立式護岸形式設計，建議新設護岸採用孔隙化、高表面粗糙度及利於攀附之設計或於護岸堤頂種植藤類沿岸垂下，增加綠化及動物攀爬機會，協調水陸域景觀同時兼顧部分生態功能。並設計動物通道防止人員或生物不小心墜入後可自行逃生。

本計畫規劃整建左右護岸，為維持水域棲地環境及縱向廊道連續性，施工期間建議採用半半或分期施工，避免同時施作導致全斷面斷流或同時擾動範圍過大。	
河道開挖整理時，建議設置排擋水設施，降低水質濁度上升，減輕對河道水質影響。	
可於護岸坡腳堆積土方製造灘地，製造多元棲地提升水陸域棲地之連結。
