四、地層下陷概況

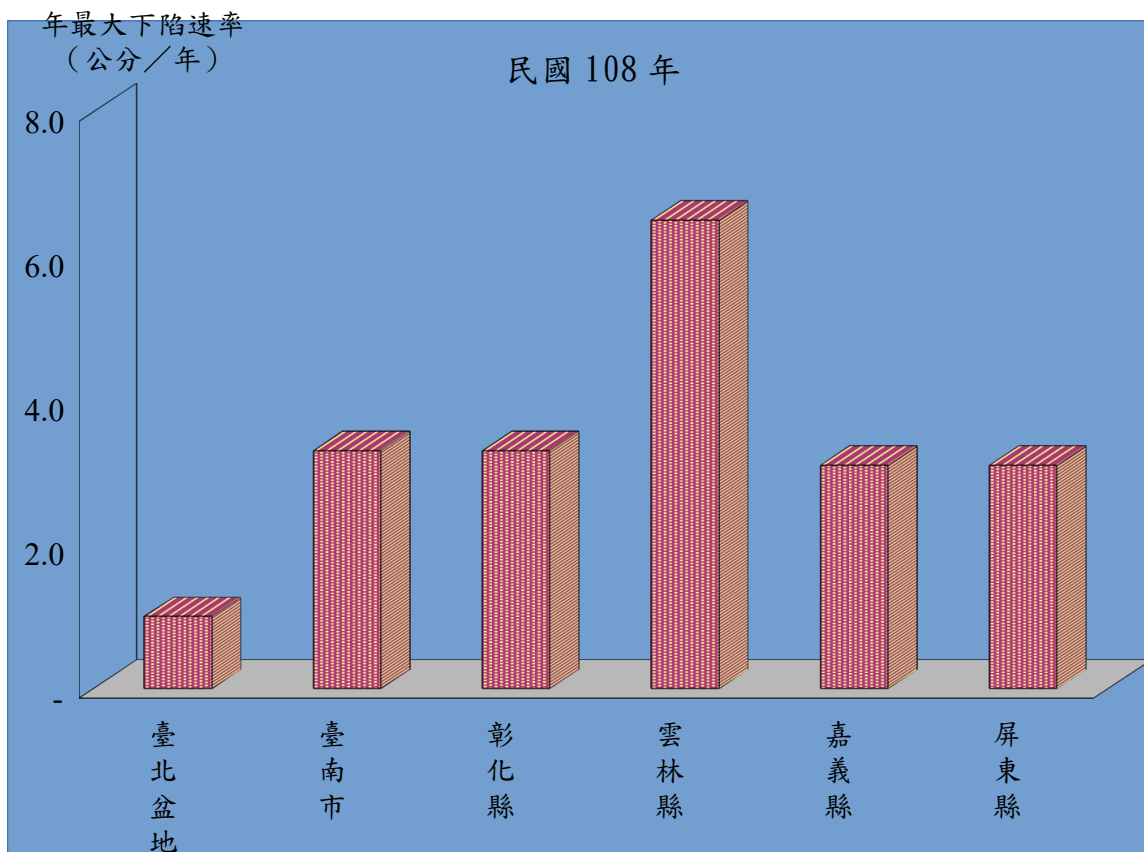
圖 5、地層下陷概況

截至 108 年止以屏東縣最大累積下陷總量 3.58 公尺最多，雲林縣最大累積下陷總量 2.60 公尺次之，彰化縣最大累積下陷總量 2.52 公尺則位居第三。目前發生地層下陷之區域大多分布於西南沿海地區，係肇因於不當之土地利用及水資源無法有效管制使用所致。本署 108 年檢測地層年最大下陷速率為雲林縣 6.5 公分／年最嚴重，彰化縣及臺南市 3.3 公分／年次之。（如表 4）
