#### 四、地層下陷概況

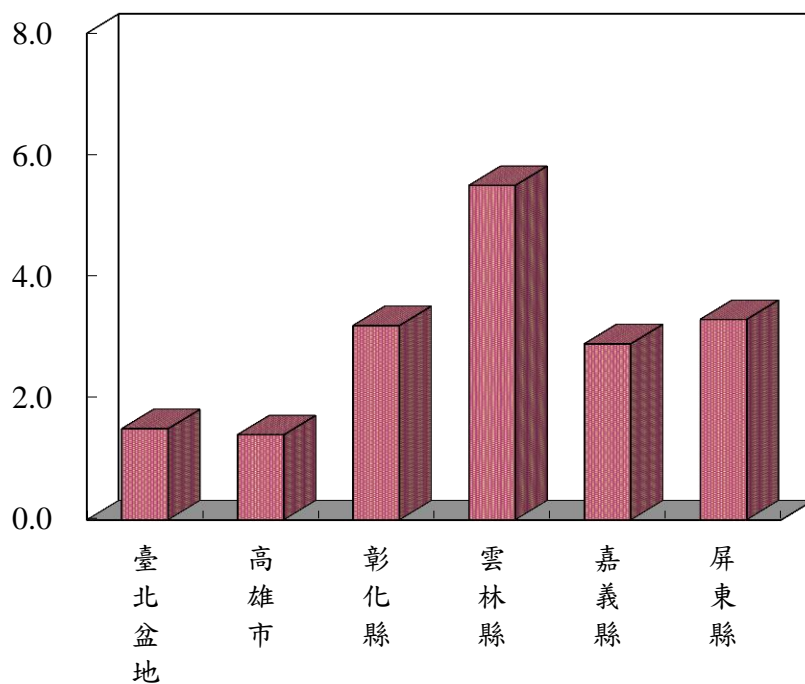
圖5、地層下陷概況

截至109年止以屏東縣最大累積下陷總量3.60公尺最多，雲林縣最大累積下陷總量2.62公尺次之，彰化縣最大累積下陷總量2.53公尺則位居第三。目前發生地層下陷之區域大多分布於西南沿海地區，係肇因於不當之土地利用及水資源無法有效管制使用所致。本署109年檢測地層年最大下陷速率為雲林縣5.5公分／年最嚴重，屏東縣3.3公分／年次之。（如表4）

年最大下陷速率  
(公分／年)

民國109年
