潭子外圍分洪道治理工程
併辦土石標售第一標

生態檢核計畫
(第一版修正)

主辦機關：經濟部水利署第三河川局
監造廠商：禹安工程顧問股份有限公司
施工廠商：勝暉營造有限公司
工程編號：109-B-1103F-002-00-0
契約編號：109 水三工契第 15 號

中華民國 109 年 10 月

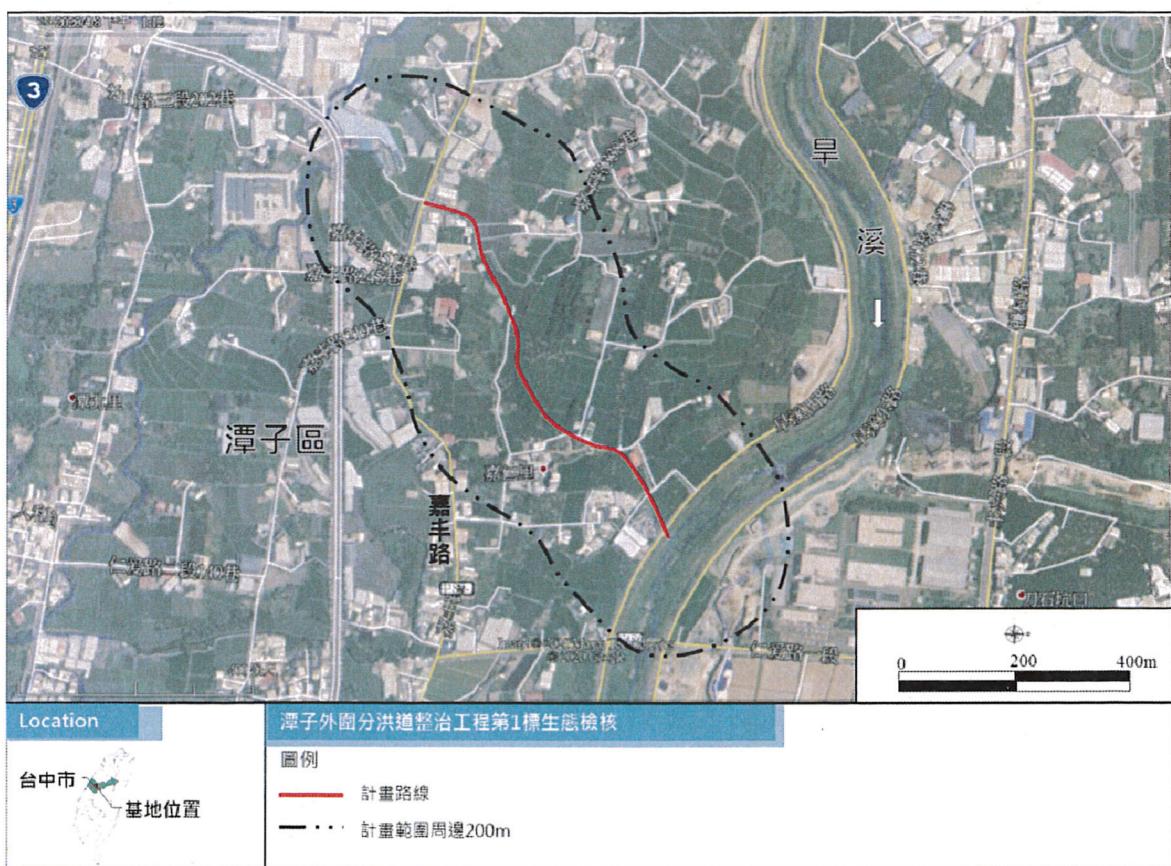
圖 2-1 潭子外圍分洪道整治工程計畫生態調查範圍

本計畫範圍位處台中市潭子區的四張犁支線、北屯支線、茄苳角分線及旱溪等排水系統，主要聯外道路為嘉豐路，如圖 2-1。檢核調查範圍為四張犁支線至旱溪排水之潭子地區截水道系統及周圍 200 公尺鄰近區，海拔高度約為 45-50 公尺，計畫範圍皆為已開發環境，主要環境類型包括農耕地、草生地、灌叢、建築聚落及水域環境等。農耕地物種主要稻與五葉松等經濟作物與苗木，草生地植物以巴拉草、大花咸豐草及大黍為主，灌叢則為早期龍眼與荔枝的廢棄果園。

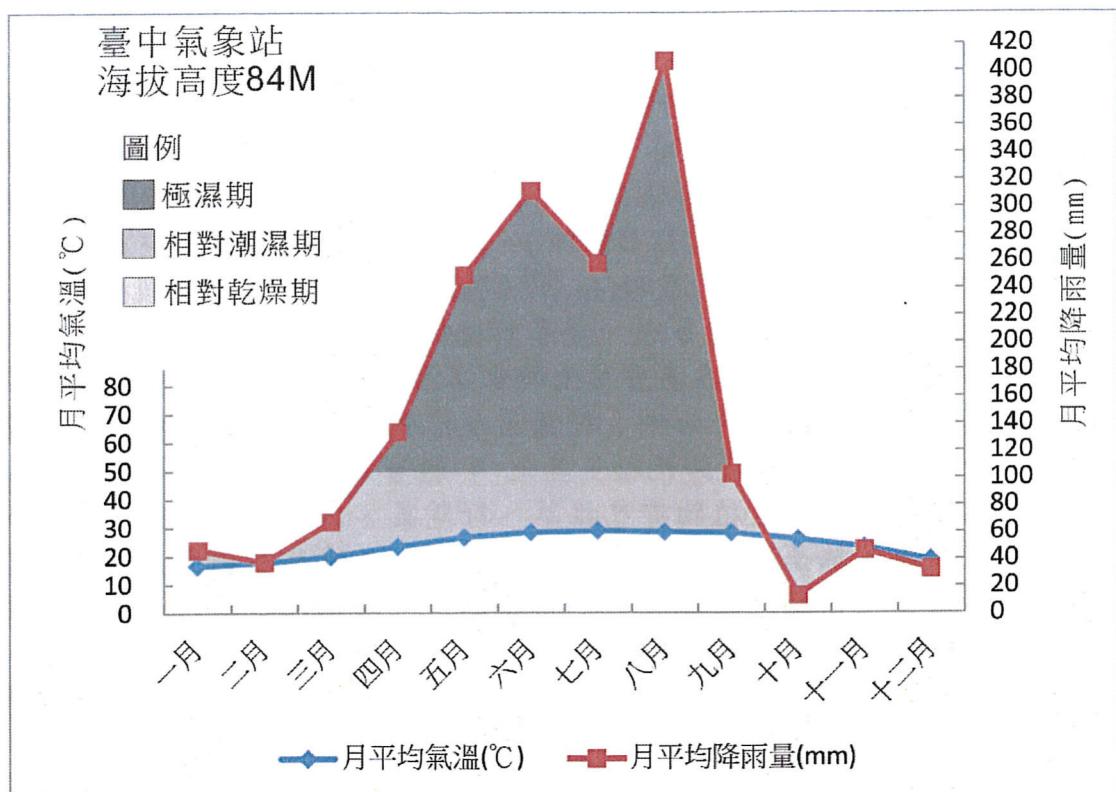
圖 2-2 2009~2018 年台中氣象站生態氣候圖

生態氣候參考台中氣象站資料，顯示近十年(2009~2018)當地年均溫為 23.9°C，平均氣溫最冷月份為 1 月(平均氣溫為 16.8°C)，最暖月份為 7 月(平均氣溫為 29.0°C)；雨量方面，本區域雨量主要集中在 4~9 月，而 10 月至隔年 2 月雨量則較少，平均年雨量為 1703.8mm。依 Walter & Breackle(2002)之方法繪製生態氣候圖如圖 2-2。

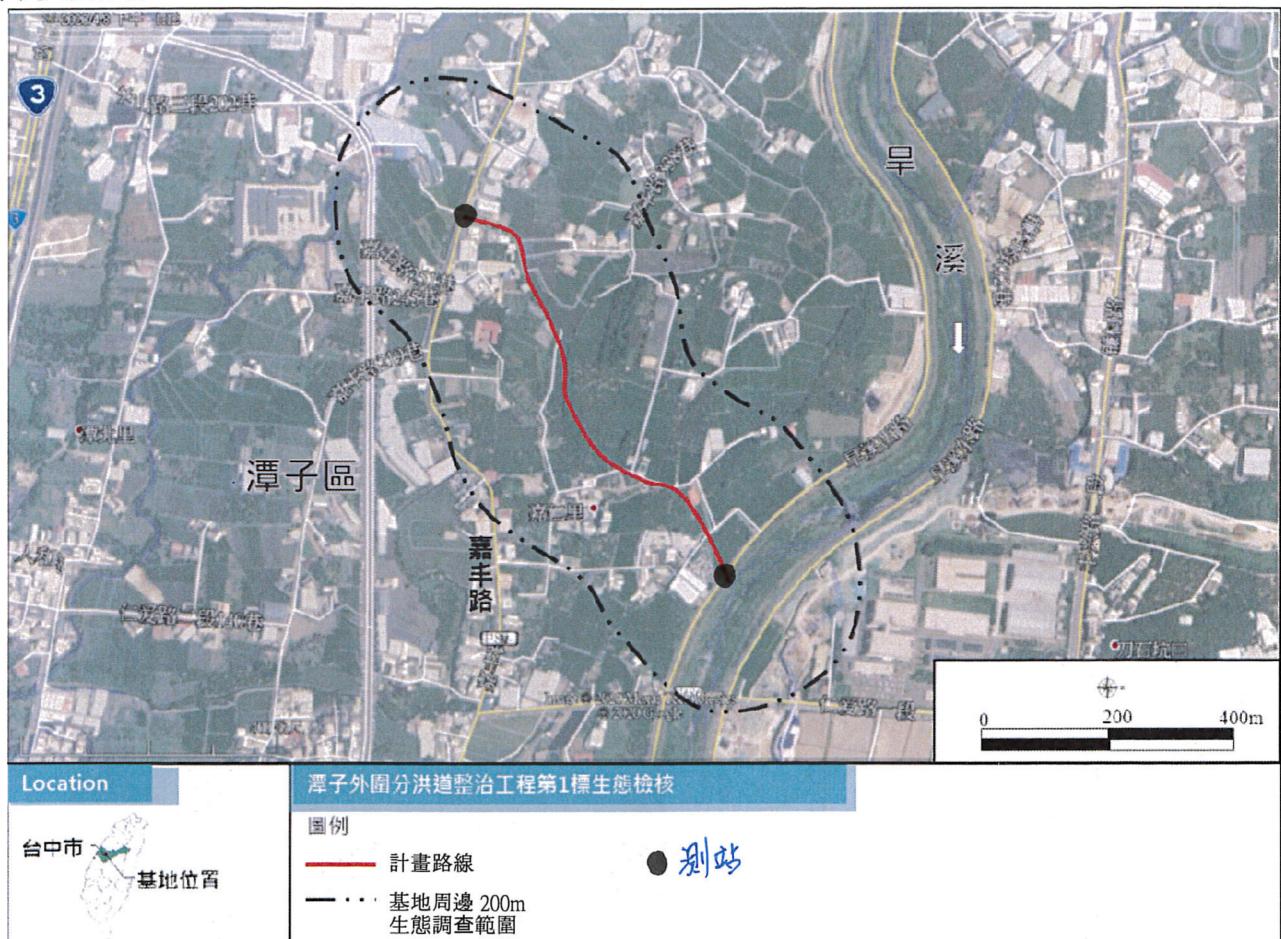
圖 3-1 潭子外圍分洪道治理工程併辦土石標售-第一標環境監測範圍

本計畫生態檢核及監測於施工階段(109.08~110.12)每季 1 次(3~5 月為春季，6~8 月為夏季，9~11 月為秋季，12 月~2 月為冬季)，總共 5 次，監測項目包括陸域植物、陸域動物(含鳥類、哺乳類、兩棲類、爬蟲類及蝶類)、水域生物(含魚類、底棲生物(蝦蟹類、螺貝類)、蜻蜓(成蟲)、水生昆蟲及浮游植物)。監測範圍為計畫區及周圍 200 公尺，水域生物則在上、下游各設 1 處樣站(詳圖 3-1 潭子外圍分洪道治理工程併辦土石標售-第一標環境監測範圍)，生態監測委由民翔環境生態有限公司負責(詳細人員簡介，詳參與本案生態專業人員簡介說明)。生態檢核後次季第一個月 25 日前提送報告。

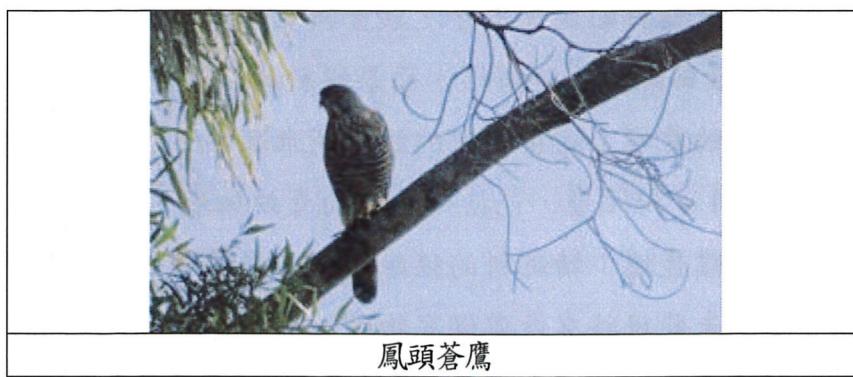
5.生態保全對象之照片：

於設計階段發現保育類之鳳頭蒼鷹1種珍貴稀有鳥類，出現位置為鄰近區樹林之樹梢上
(TWD 97座標: 221197, 2679733)。
