# 鳳山溪麻園堤防堤頂環境改善工程(三)

## 核定、規劃階段 生態檢核作業成果

水利工程快速棲地生態評估表

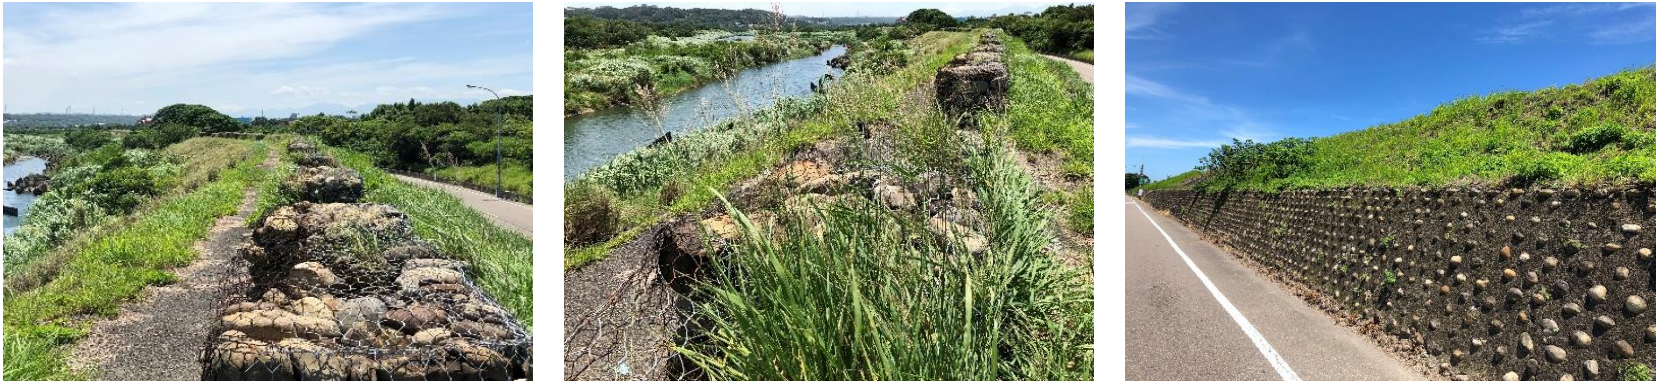
| ②<br>現況圖 | <input type="checkbox"/> 定點連續周界照片 <input type="checkbox"/> 工程設施照片 <input type="checkbox"/> 水域棲地照片 <input checked="" type="checkbox"/> 水岸及護坡照片 <input type="checkbox"/> 水棲生物照片 <input type="checkbox"/> 相關工程計畫索引圖<br><input type="checkbox"/> 其他_____ | | | | | | |

| 類別 | | ③<br>評估因子勾選 | ④<br>評分<br>(1-10) | ⑤<br>未來可採行的生態友善策略或措施 | 現場照片 |
|---|---|---|---|---|---|
| 綜合評述 | | 本工程未涉及水道整治，故對於水體擾動較小，本次現勘調查成果建議，堤後大型喬灌木建議修枝，避免工程施工過程傷害樹體，另施工中之產生土砂及廢料應妥善處理，避免營造廠商排入鳳山溪，影響水體品質。 | | | |

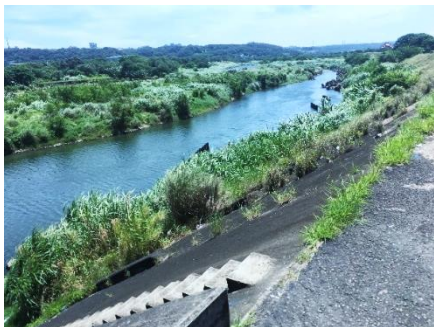
| 類別 | | ③<br>評估因子勾選 | ④<br>評分<br>(1-10) | ⑤<br>未來可採行的生態友善策略或措施 | 現場照片 |
|---|---|---|---|---|---|
| 水的特性 | (A)水域<br>型態多<br>樣性 | <p>Q：您看到幾種水域型態?(可複選)</p> <p><input type="checkbox"/>淺流、<input type="checkbox"/>淺瀨、<input checked="" type="checkbox"/>深流、<input checked="" type="checkbox"/>深潭、<input checked="" type="checkbox"/>岸邊緩流、<input type="checkbox"/>其他</p> <p>(什麼是水域型態? 詳表 A-1 水域型態分類標準表)</p> <p><b>評分標準：</b>(詳參照表 A 項)</p> <p><input type="checkbox"/>水域型態出現 4 種以上：10 分</p> <p><input checked="" type="checkbox"/>水域型態出現 3 種：6 分</p> <p><input type="checkbox"/>水域型態出現 2 種：3 分</p> <p><input type="checkbox"/>水域型態出現 1 種：1 分</p> <p><input type="checkbox"/>同上，且水道受人工建造物限制，水流無自然擺盪之機會：0 分</p> <p><b>生態意義：</b>檢視現況棲地的多樣性狀態</p> | 6 | <p><input type="checkbox"/>增加水流型態多樣化</p> <p><input type="checkbox"/>避免施作大量硬體設施</p> <p><input type="checkbox"/>增加水流自然擺盪之機會</p> <p><input type="checkbox"/>縮小工程量體或規模</p> <p><input type="checkbox"/>進行河川(區排)情勢調查中的專題或專業調查</p> <p><input type="checkbox"/>避免全斷面流速過快</p> <p><input type="checkbox"/>增加棲地水深</p> <p><input checked="" type="checkbox"/>其他 <u>未涉及水域區域工程，惟於施工期間注意廢土雜物等誤丟入河道內</u></p> | |

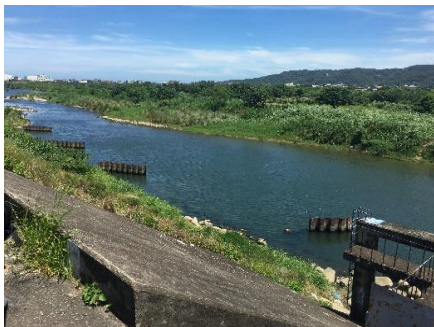
| 類別 | | ③<br>評估因子勾選 | ④<br>評分<br>(1-10) | ⑤<br>未來可採行的生態友善策略或措施 | 現場照片 |
|---|---|---|---|---|---|
| | (B)水域<br>廊道連<br>續性 | <p>Q：您看到水域廊道狀態(沿著水流方向的水流連續性)為何?</p> <p><b>評分標準：</b>(詳參照表 B 項)</p> <p><input type="checkbox"/>仍維持自然狀態：10 分</p> <p><input checked="" type="checkbox"/>受工程影響廊道連續性未遭受阻斷，主流河道型態明顯呈穩定狀態：6 分</p> <p><input type="checkbox"/>受工程影響廊道連續性未遭受阻斷，主流河道型態未達穩定狀態：3 分</p> <p><input type="checkbox"/>廊道受工程影響連續性遭阻斷，造成上下游生物遷徙及物質傳輸困難：1 分</p> <p><input type="checkbox"/>同上，且橫向結構物造成水量減少(如伏流)：0 分</p> <p><b>生態意義：</b>檢視水域生物可否在水路上中下游的通行無阻</p> | 6 | <p><input type="checkbox"/>降低橫向結構物高差</p> <p><input type="checkbox"/>避免橫向結構物完全橫跨斷面</p> <p><input type="checkbox"/>縮減橫向結構物體量體或規模</p> <p><input type="checkbox"/>維持水路蜿蜒</p> <p><input checked="" type="checkbox"/>其他 <u>未涉及水域區域工程</u></p> | |

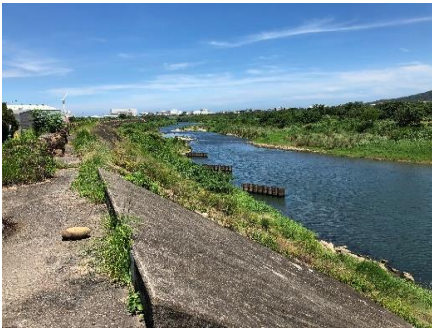
| 類別 | | ③<br>評估因子勾選 | ④<br>評分<br>(1-10) | ⑤<br>未來可採行的生態友善策略或措施 | 現場照片 |
|---|---|---|---|---|---|
| | | <b>生態意義：</b> 檢視流量洪枯狀態的空間變化，在水路的水路域交界的過渡帶特性<br><b>註：</b> 裸露面積為總面積(目標河段)扣除水與植物的範圍(詳圖 D-1 裸露面積示意圖) | 3 | 程 | |
| | | <b>Q：</b> 您看到控制水路的兩側是由什麼結構物跟植物所組成?<br>(詳表 D-1 河岸型式與植物覆蓋狀況分數表)<br>漿砌石+喬木+草花 | | | |

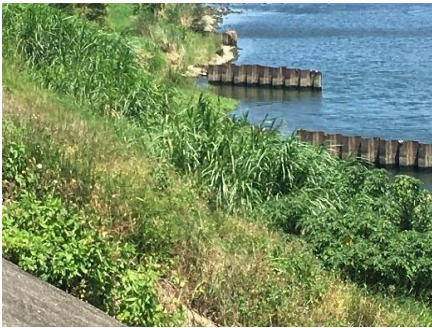
| 類別 | | ③<br>評估因子勾選 | ④<br>評分<br>(1-10) | ⑤<br>未來可採行的生態友善策略或措施 | 現場照片 |
|---|---|---|---|---|---|
| | (F)溪濱護坡植被 | <b>Q：</b> 河岸及溪濱臨岸區域植物覆蓋率與受人為影響<br><b>評分標準：</b><br><input type="checkbox"/> 覆蓋率超過 80%，植被未受人為影響：10 分<br><input checked="" type="checkbox"/> 覆蓋率 80%~50%，植被為人工次生林，人為活動不影響植物生長：6 分<br><input type="checkbox"/> 覆蓋率 80%~50%，具明顯人為干擾活動：3 分<br><input type="checkbox"/> 覆蓋率少於 50%，有高度的人為開發活動破壞植被：1 分<br>覆蓋率 0%，護坡無植被：0 分 | 6 | <input type="checkbox"/> 增加低水流路施設<br><input type="checkbox"/> 增加構造物表面孔隙、粗糙度<br><input type="checkbox"/> 增加植生種類與密度<br><input type="checkbox"/> 減少外來種植物數量<br><input type="checkbox"/> 維持重要保全對象(大樹或完整植被帶等)<br><input checked="" type="checkbox"/> 其他 <u>未涉及水域區域工程</u> | |

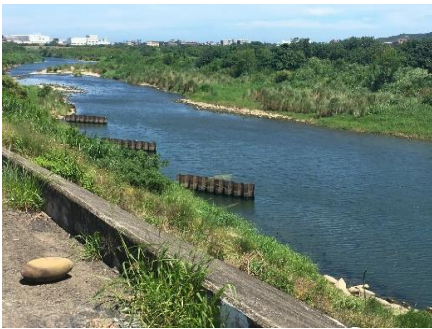
| 類別 | | ③<br>評估因子勾選 | ④<br>評分<br>(1-10) | ⑤<br>未來可採行的生態友善策略或措施 | 現場照片 |
|---|---|---|---|---|---|
| 水陸域過渡帶及底質特性 | (G)溪濱廊道連續性 | <b>Q：</b> 您看到的溪濱廊道自然程度?(垂直水流方向)<br>(詳參照表 E 項)<br><b>評分標準：</b><br><input type="checkbox"/> 仍維持自然狀態：10 分<br><input checked="" type="checkbox"/> 具人工構造物或其他護岸及植栽工程，低於 30% 廊道連接性遭阻斷：6 分<br><input type="checkbox"/> 具人工構造物或其他護岸及植栽工程，30%~60% 廊道連接性遭阻斷：3 分<br><input type="checkbox"/> 大於 60%之濱岸連接性遭人工構造物所阻斷：1 分<br><input type="checkbox"/> 同上，且為人工構造物表面很光滑：0 分<br><br><b>生態意義：</b> 檢視蟹類、兩棲類、爬蟲類等可否在水域與陸域間通行無阻 | 6 | <input type="checkbox"/> 標示重要保全對象(大樹或完整植被帶等)<br><input type="checkbox"/> 縮減工程量體或規模<br><input type="checkbox"/> 建議進行河川區排情勢調查中的專題或專業調查<br><input type="checkbox"/> 增加構造物表面孔隙、粗糙度<br><input type="checkbox"/> 增加植生種類與密度<br><input type="checkbox"/> 增加生物通道或棲地營造<br><input type="checkbox"/> 降低縱向結構物的邊坡(緩坡化)<br><input checked="" type="checkbox"/> 其他 <u>未涉及溪濱廊道區</u> | |

| 類別 | | ③<br>評估因子勾選 | ④<br>評分<br>(1-10) | ⑤<br>未來可採行的生態友善策略或措施 | 現場照片 |
|---|---|---|---|---|---|
| | | | | 域工程，但施工範圍內大樹或完整植被帶等亦應標示重要保全對象，及增加構造物表面孔隙、粗糙度，以提高植生種類與密度。 | |

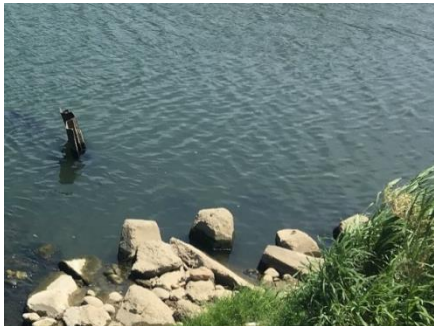
| 類別 | | ③<br>評估因子勾選 | ④<br>評分<br>(1-10) | ⑤<br>未來可採行的生態友善策略或措施 | 現場照片 |
|---|---|---|---|---|---|
| | (H)底質多樣性 | <p>Q：您看到的河段內河床底質為何？<br/> <input type="checkbox"/>漂石、<input type="checkbox"/>圓石、<input checked="" type="checkbox"/>卵石、<input checked="" type="checkbox"/>礫石、<input type="checkbox"/>混凝土等<br/> (詳表 F-1 河床底質型態分類表)</p> <p><b>評分標準：</b>被細沉積砂土覆蓋之面積比例<br/> (詳參照表 F 項)<br/> <input type="checkbox"/>面積比例小於 25%：10 分<br/> <input checked="" type="checkbox"/>面積比例介於 25%~50%：6 分<br/> <input type="checkbox"/>面積比例介於 50%~75%：3 分<br/> <input type="checkbox"/>面積比例大於 75%：1 分<br/> <input type="checkbox"/>同上，且有廢棄物。或水道底部有不透水面積，面積&gt;1/5 水道底面積：0 分</p> <p><b>生態意義：</b>檢視棲地多樣性是否足夠及被細沉積砂土覆蓋與渠底不透水之面積比例<br/> <b>註：</b>底質分布與水利篩選有關，本項除單一樣站的評估外，建議搭配區排整體系統(上、下游)底質多樣性評估</p> | 6 | <input type="checkbox"/> 維持水路洪枯流量變動，以維持底質適度變動與更新<br><input type="checkbox"/> 減少集水區內的不當土砂來源(如，工程施作或開發是否採用集水區外的土砂材料等)<br><input type="checkbox"/> 增加渠道底面透水面積比率<br><input type="checkbox"/> 減少高濁度水流流入<br><input checked="" type="checkbox"/> 其他 <u>未涉及水域區域工程</u> | |
