紅石溪堤防(左岸五號)環境
改善工程

生態檢核報告書
(工程計畫核定階段)

主辦機關：經濟部水利署第八河川局

中華民國 109 年 6 月

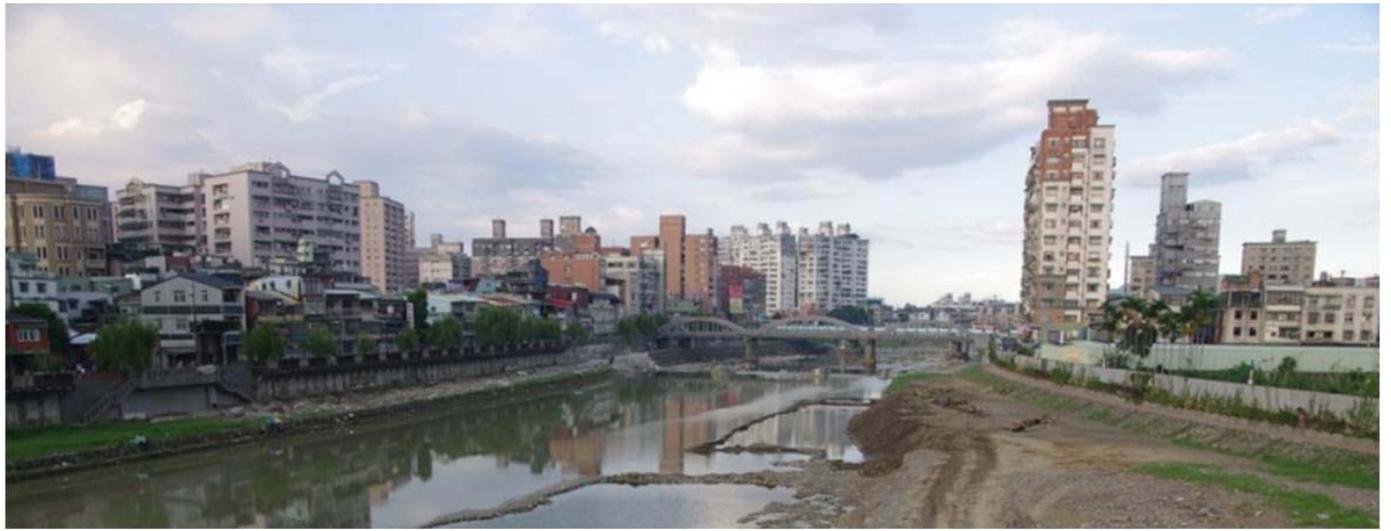
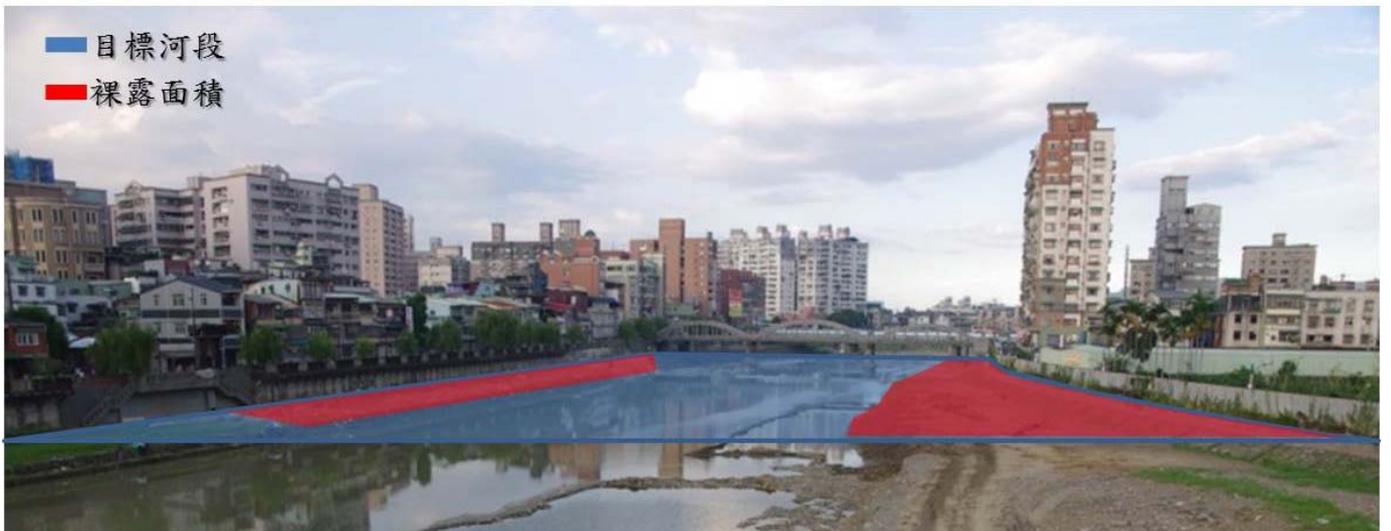
圖 D-1 裸露面積示意圖

<p>水陸域過渡帶及底質特性</p>	<p>(D) 水陸域過渡帶</p> <p>Q:您看到的水陸域接界處的裸露面積佔總面積的比率有多少? 評分標準: <input checked="" type="checkbox"/> 在目標河段內,灘地裸露面積比率小於 25%:5 分 <input type="checkbox"/> 在目標河段內,灘地裸露面積比率介於 25%-75%:3 分 <input type="checkbox"/> 在目標河段內,灘地裸露面積比率大於 75%:1 分 <input type="checkbox"/> 在目標河段內,完全裸露,沒有水流:0 分</p> <p>生態意義:檢視流量洪枯狀態的空間變化,在水路的水路域交界的過渡帶特性</p> <p>Q:您看到控制水路的兩側是由什麼結構物跟植物所組成? 部分溪段水泥構造物,主要以土堤為主,植被覆蓋良好。</p> <p>生態意義:檢視水路內及水路邊界的人工結構物是否造成蟹類、爬蟲類、兩生類移動的困難</p>	<p>6</p> <p><input type="checkbox"/>迴避 <input type="checkbox"/>縮小 <input checked="" type="checkbox"/>減輕 <input type="checkbox"/>補償 <input checked="" type="checkbox"/>其它</p> <p>• 6 分以上: <input checked="" type="checkbox"/>維持水量充足 <input checked="" type="checkbox"/>維持植生種類與密度 <input checked="" type="checkbox"/>維持原生種植物種類與密度 <input type="checkbox"/>維持灘地裸露粗顆粒(如:巨石、礫石等)的存在 <input type="checkbox"/>維持重要保全對象(大樹或完整植被帶等) <input type="checkbox"/>若有可供沖淤灘地,維持灘地自然沖淤 <input type="checkbox"/>其他_____</p> <p>• 5 分以下: <input type="checkbox"/>確保水量充足 <input type="checkbox"/>考量增加低水流路施設 <input type="checkbox"/>增加構造物表面孔隙、粗糙度 <input type="checkbox"/>增加植生種類與密度 <input type="checkbox"/>減少外來種植物數量 <input type="checkbox"/>維持重要保全對象(大樹或完整植被帶等) <input type="checkbox"/>其他_____</p>

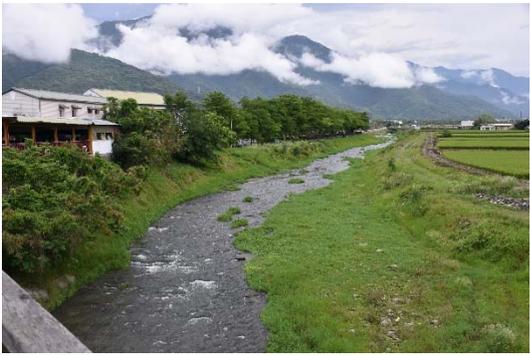
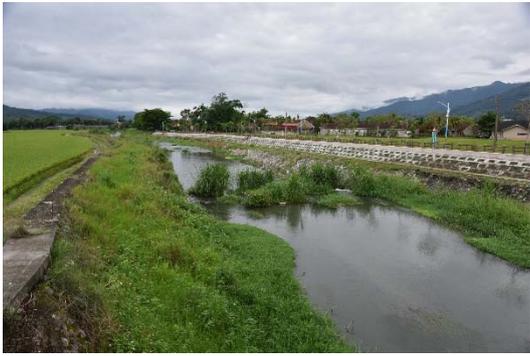
治理溪段，由於位於紅石溪下游，溪流水源較為穩定，溪床為細沙、細礫及卵石等底質，溪流底質包埋度高，溪床平緩，水域環境多可見淺流、淺瀨及岸邊緩流等水域型態，溪流中可見口孵非鯽雜交魚、臺灣石鱚及粗首馬口鱖等魚類利用，岸邊緩流處則可見臺灣錐實螺及福壽螺利用，水域環境中可見小白鷺及夜鷺覓食。

環境現況	水域環境

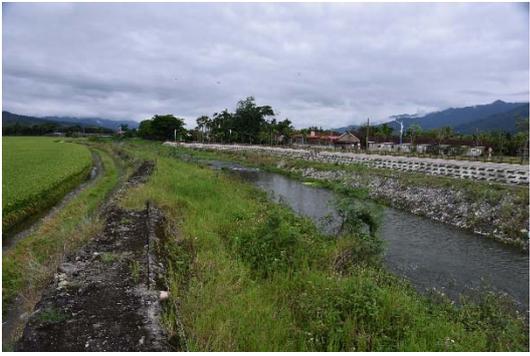
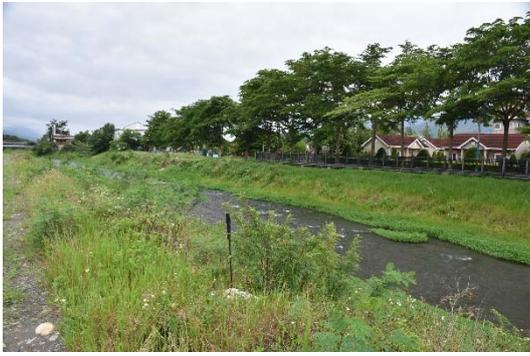
治理區堤內除了人為栽植外之植被環境，以長穎星草、大花咸豐草、長柄菊及牛筋草佔優勢，堤外水域環境沿岸以巴拉草及象草占優勢，偶混生銀合歡、密花苧麻等樹種，樹木上常停棲白尾八哥、烏頭翁及麻雀等鳥類，溪流環境，由於水流較緩，溪流中多長粉綠狐尾藻及巴拉草等植物，由於草生植被佔有優勢，因此當地居民圍繞電網作為放牧場域。

治理堤防	草生植被環境

1. 縮小：
 - (1). 新設堤防工程應以維持堤前土坡為設計原則，減少植被移除面積。
2. 減輕：
 - (1). 若新設堤岸，應考量小型生物棲息空間，以乾砌石或漿砌石不勾縫等能形成多孔隙空間之工法，增加小型生物棲息空間。

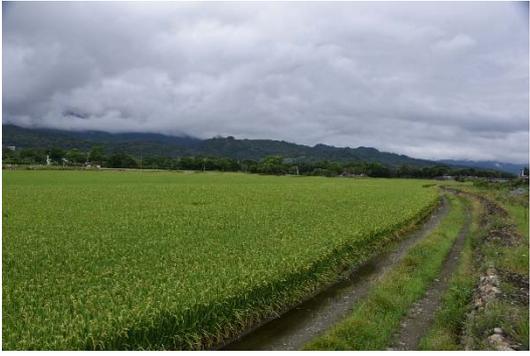
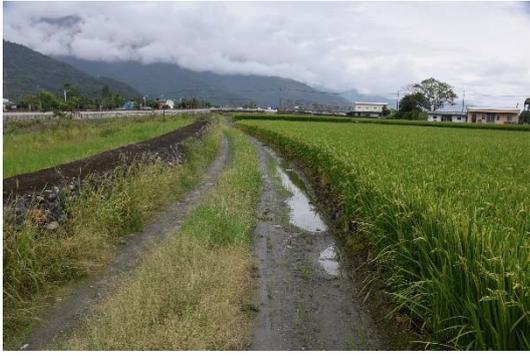
工程預計施作範圍為臺東縣關山鎮民安橋至山電橋間，為紅石溪左岸堤防，目前溪流左岸堤後為水稻田，田間零星種植香蕉及番石榴等果樹，水稻田東側為關山親水公園，園區內為候鳥遷徙重要停棲場域，溪流右岸堤後鄰近關山鎮，多可見房舍、鐵路、道路等人造設施，路邊栽植小葉欖仁作為行道樹。

周邊稻田	堤內道路

- (12).施工期間產生之工程及一般廢棄物應集中、加蓋處理，並帶離現場，避免野生動物誤傷或誤食，並於完工驗收時須統一檢診周遭垃圾及工程廢棄物等是否已清除乾淨，嚴禁就地焚燒或掩埋。
3. 補償:
- (1).溪流及稻田間為小型動物棲息及覓食之場域，溪流護岸及防汛道路下方，應保留溪流及周邊農田間之橫向連結性，至少每隔 500 公尺於高水位處增設與稻田連通涵洞，溪床至涵洞間應以緩坡化構造，坡度宜緩於 1：1.5 或小於 45 度，增加溪流與陸域環境間之連結性，且陸域出口應導向田間，避免導向道路及自行車道。
