公共工程生態檢核表

計畫及 工程名稱	大甲溪六塊厝堤防環境營造改善工程(二)						
設計單位	經濟部水利署第三	三河川局	監造廠商	待填列			
主辦機關	經濟部水利署第三	- 河川局	營造廠商	待填列			
H +111 151 15			工程預算 /經費(千 元)	20,000(千元)			
工程目的	前期大甲溪六塊厝	·環境營造工程完成部份環境	竟營造,依	地方需求續辦環境營造			
工程類型	□交通、□港灣、□	水利、□環保、□水土保持	序、■景觀、■步道、□建築、□其他				
工程概要	2.灘地植栽約 10 公頃3.當地文化意象營造 1 處4.箱涵橋 1 座						
預期效益	營造良好水域環境,提供當地居民休憩空間及推動環境教育						
檢核項目	評估內容	檢核事項					
提報核定期		月 日至 110 年 7 月 9 日					
一、專業參與	生態背景人員	上態背景人員 是否有生態背景人員參與,協助蒐集調查生態資料、計 衝擊、擬定生態保育原則? ■是附表一 □否					
二、整資料	脚理位置關注物種及重要棲地	(法定自然保護區包含自然 棲息環境、國家公園、國 要濕地、海岸保護區等 1.是否有關注物種,如係 老樹或民俗動植物等。 ■是:本計畫調查期間 稀有植物,如大安水蓑石 □否 2.工址或鄰近地區是否有 之棲地分佈與依賴之	保官。 异? 於、 森態區然 類 鄰臺 林系 動 近灣 、統系 動 近灣 、統	子生動物保護區、野生動物重要]、國有林自然保護區、國家重]、特稀有植物、指標物種、 有三級保育類之紅尾伯勞。 機樹及長枝竹 二系、埤塘、濕地及關注物種			
	工設主基工工工預檢提一專 二生名單機位 目類 概 效 項核 教 零 。 態質稱位關置的型要益目定與料	工程名稱 大甲溪 元	工程名稱 大甲溪六塊厝堤防環境營造改善工程(二) 主辦機關 經濟部水利署第三河川局 基地位置 地點: 臺中 市 大甲 區 文曲 里 TWD97 座標 X: 209745 Y: 2691127 工程目的 前期大甲溪六塊厝環境營造工程完成部份環境 工程類型 □交通、□港灣、□水利、□環保、□水土保持 1.水域環境營造約 700M 2.濰地植栽約 10 公頃 3.當地文化意象營造 1 處 4.箱渦橋 1 座 5.親水區 1 處 4.箱線 定則間: 年 月 日至 110 年 7 月 9 日 提報核定期間: 年 月 日至 110 年 7 月 9 日 提報核定期間: 年 月 日至 110 年 7 月 9 日 是否有生態背景人員 資學、長院官院 事業參與 地理位置 區位:□法定自然保護區・一等 基地、海岸保護區・一等 基地、海岸保護區・一等 基本計畫有植物,如任 老樹或民俗動植物等 「法定自然保護區・一等 基本計畫查期間 稀有植物,如大安水镁 「法定自然保護

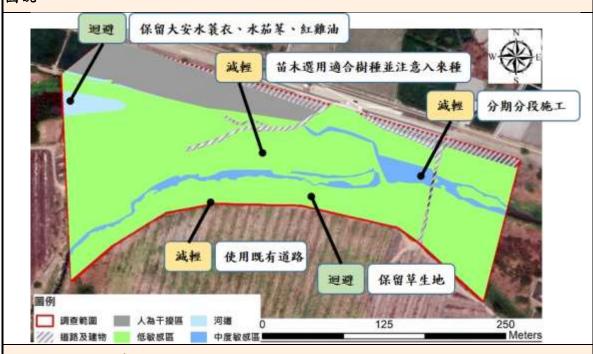
圖說:

- 1. 迴避:本計畫區多草生地為劃定保留區,與設計單位溝通是否有可能不新闢施工 便道,經討論後結果為使用既有道路即可。
- 2. 減輕:本區尚未有強勢外來種入侵,本團隊希望苗木移植須注意是否有外來種存在,與設計單位討論後會督促包商注意。
