## 光復溪大安堤段改善工程

主辦機關：經濟部水利署第九河川局

110 年 11 月 09 日

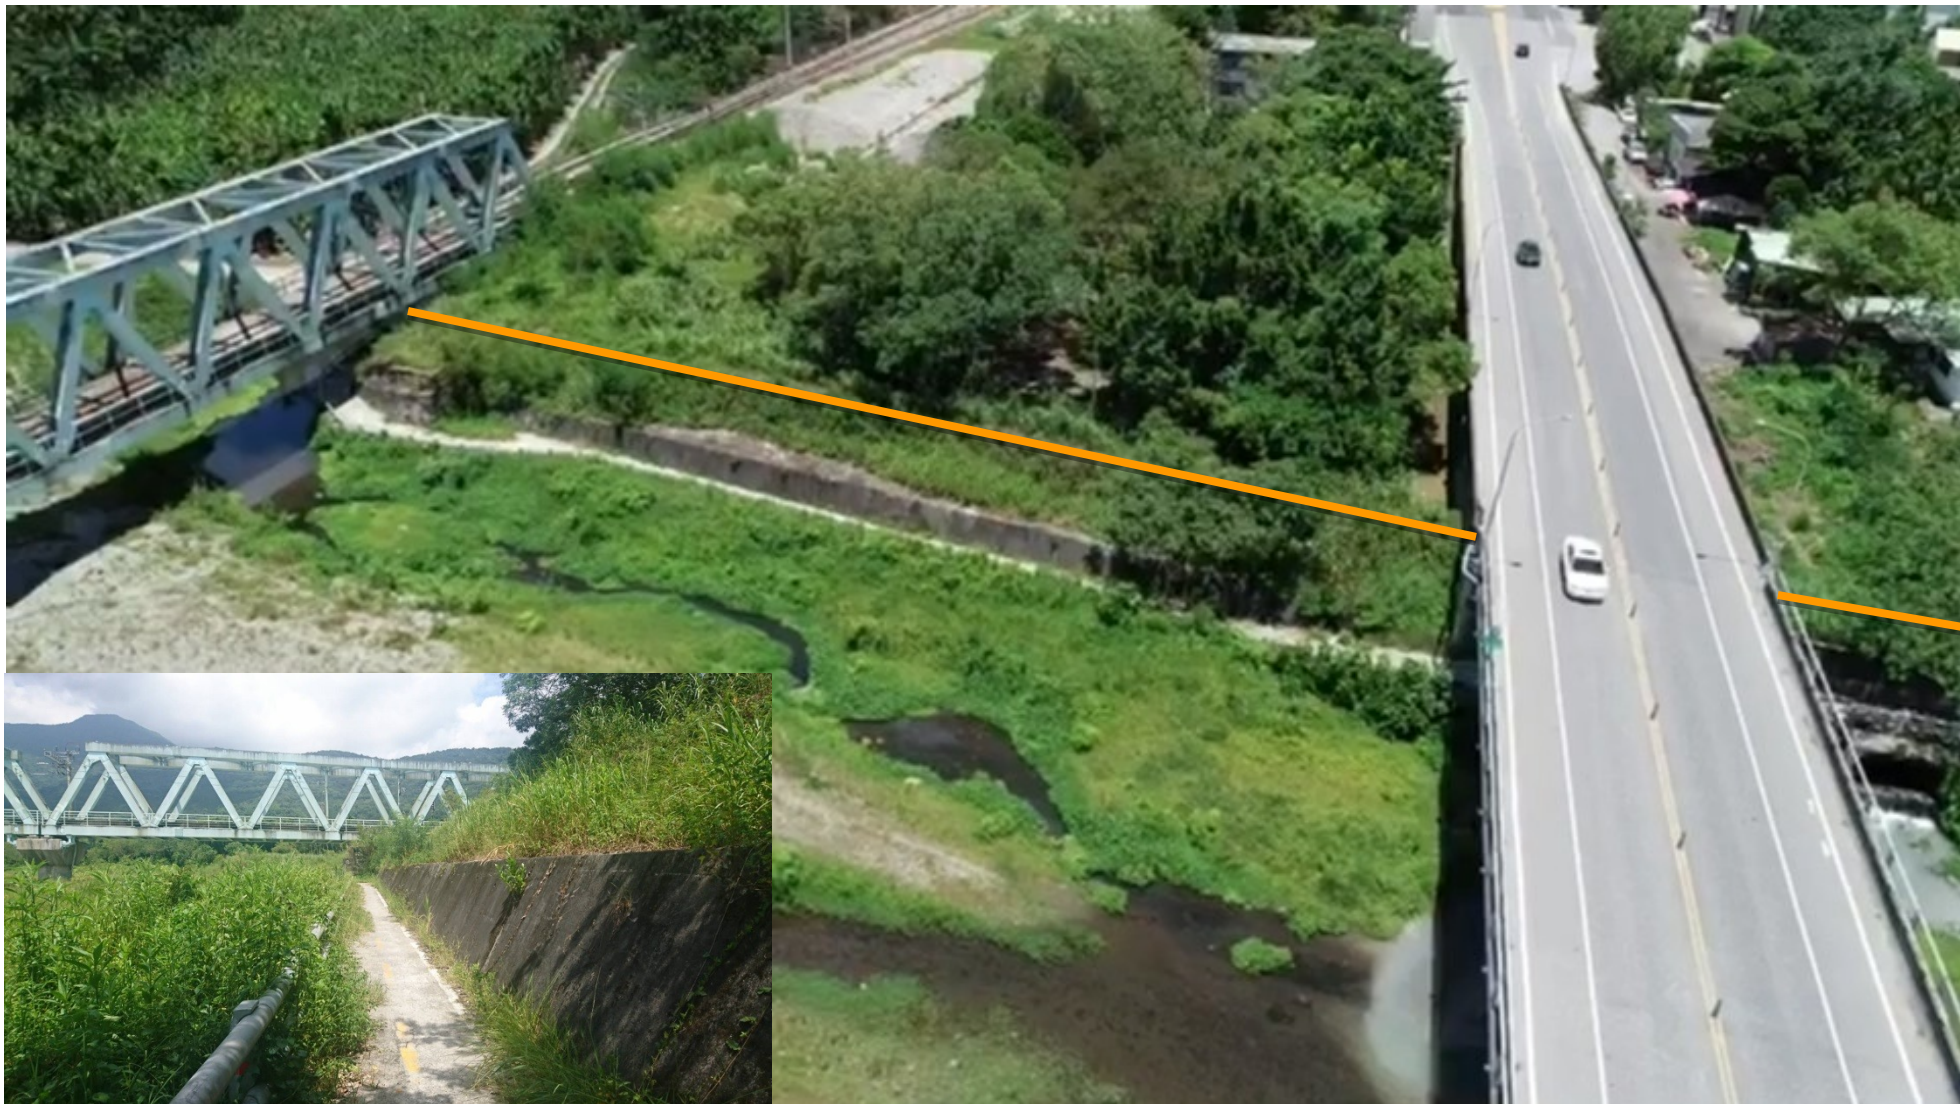
## 一、現況（鐵路橋至中興橋間）

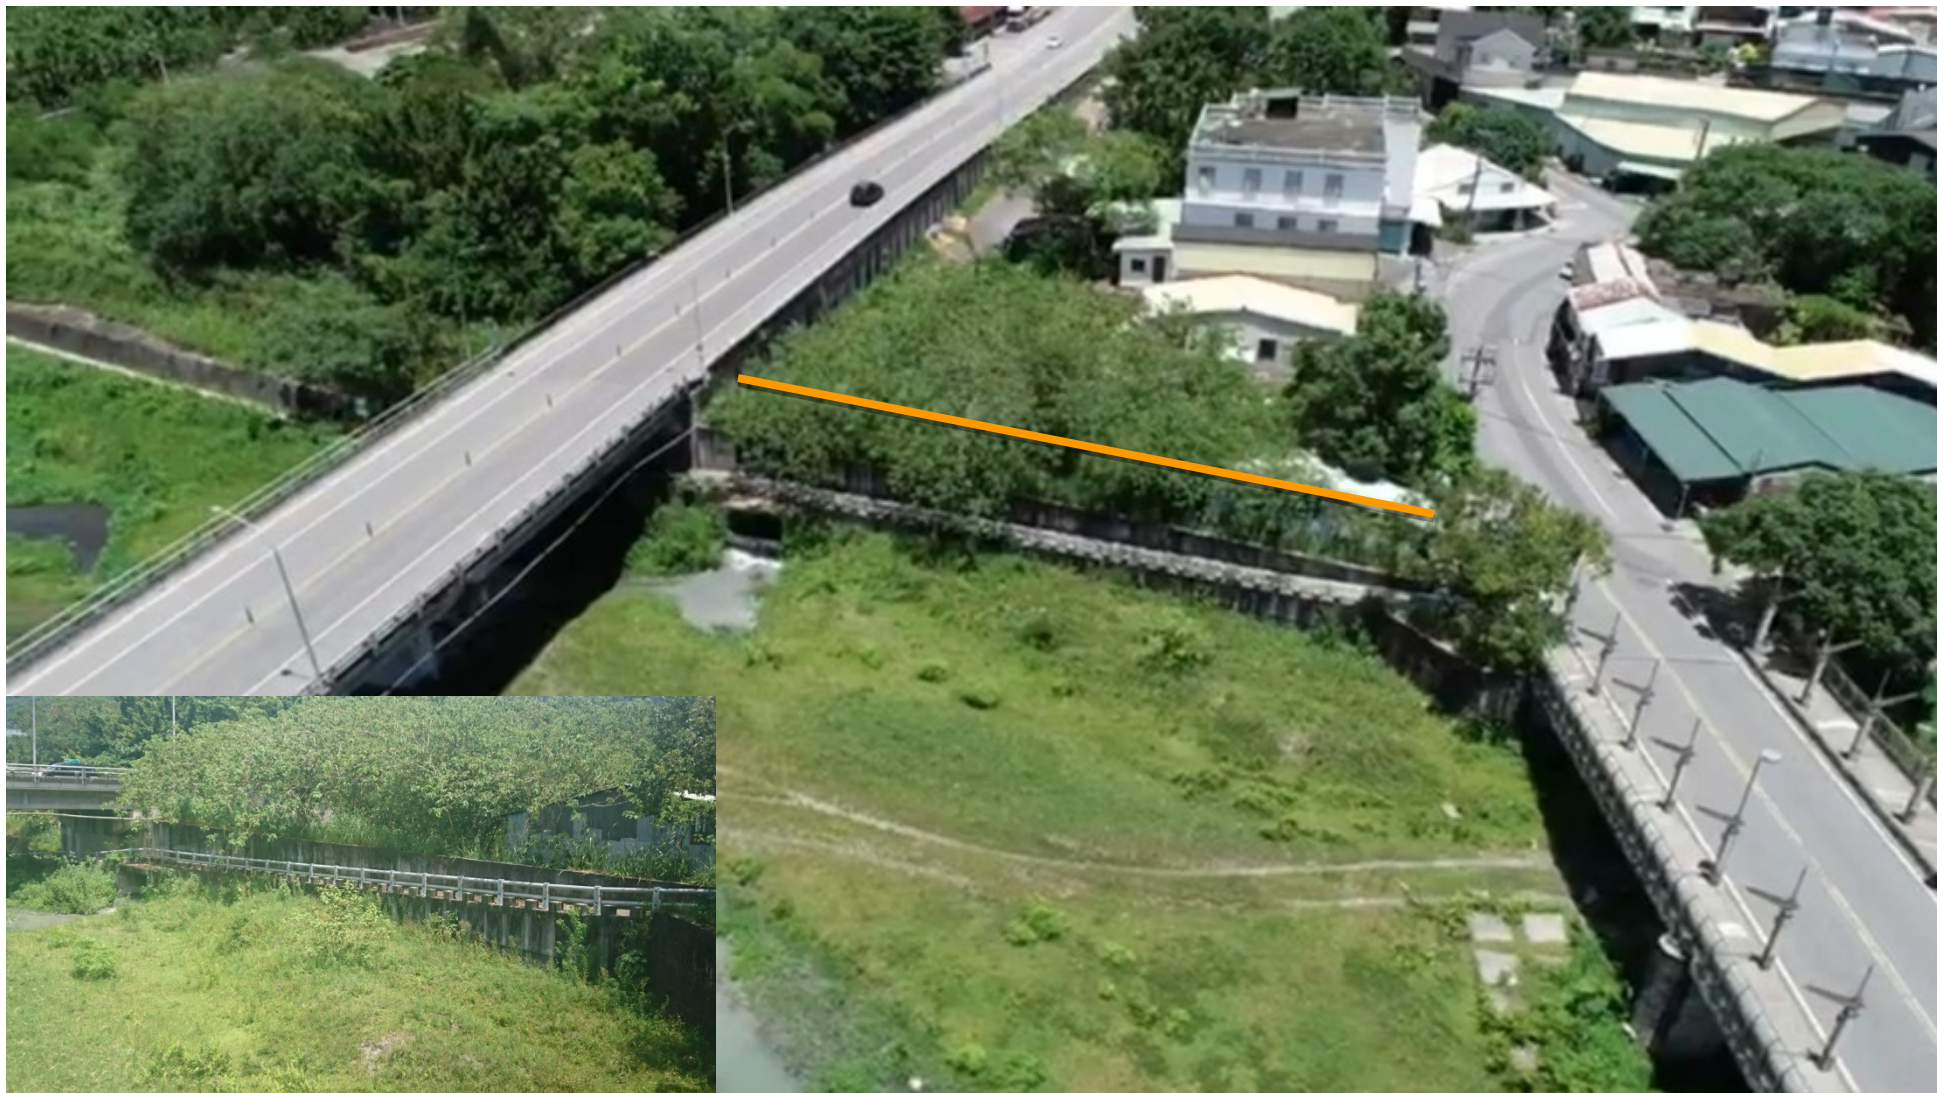
## 二、現況（中興橋至光復橋間）

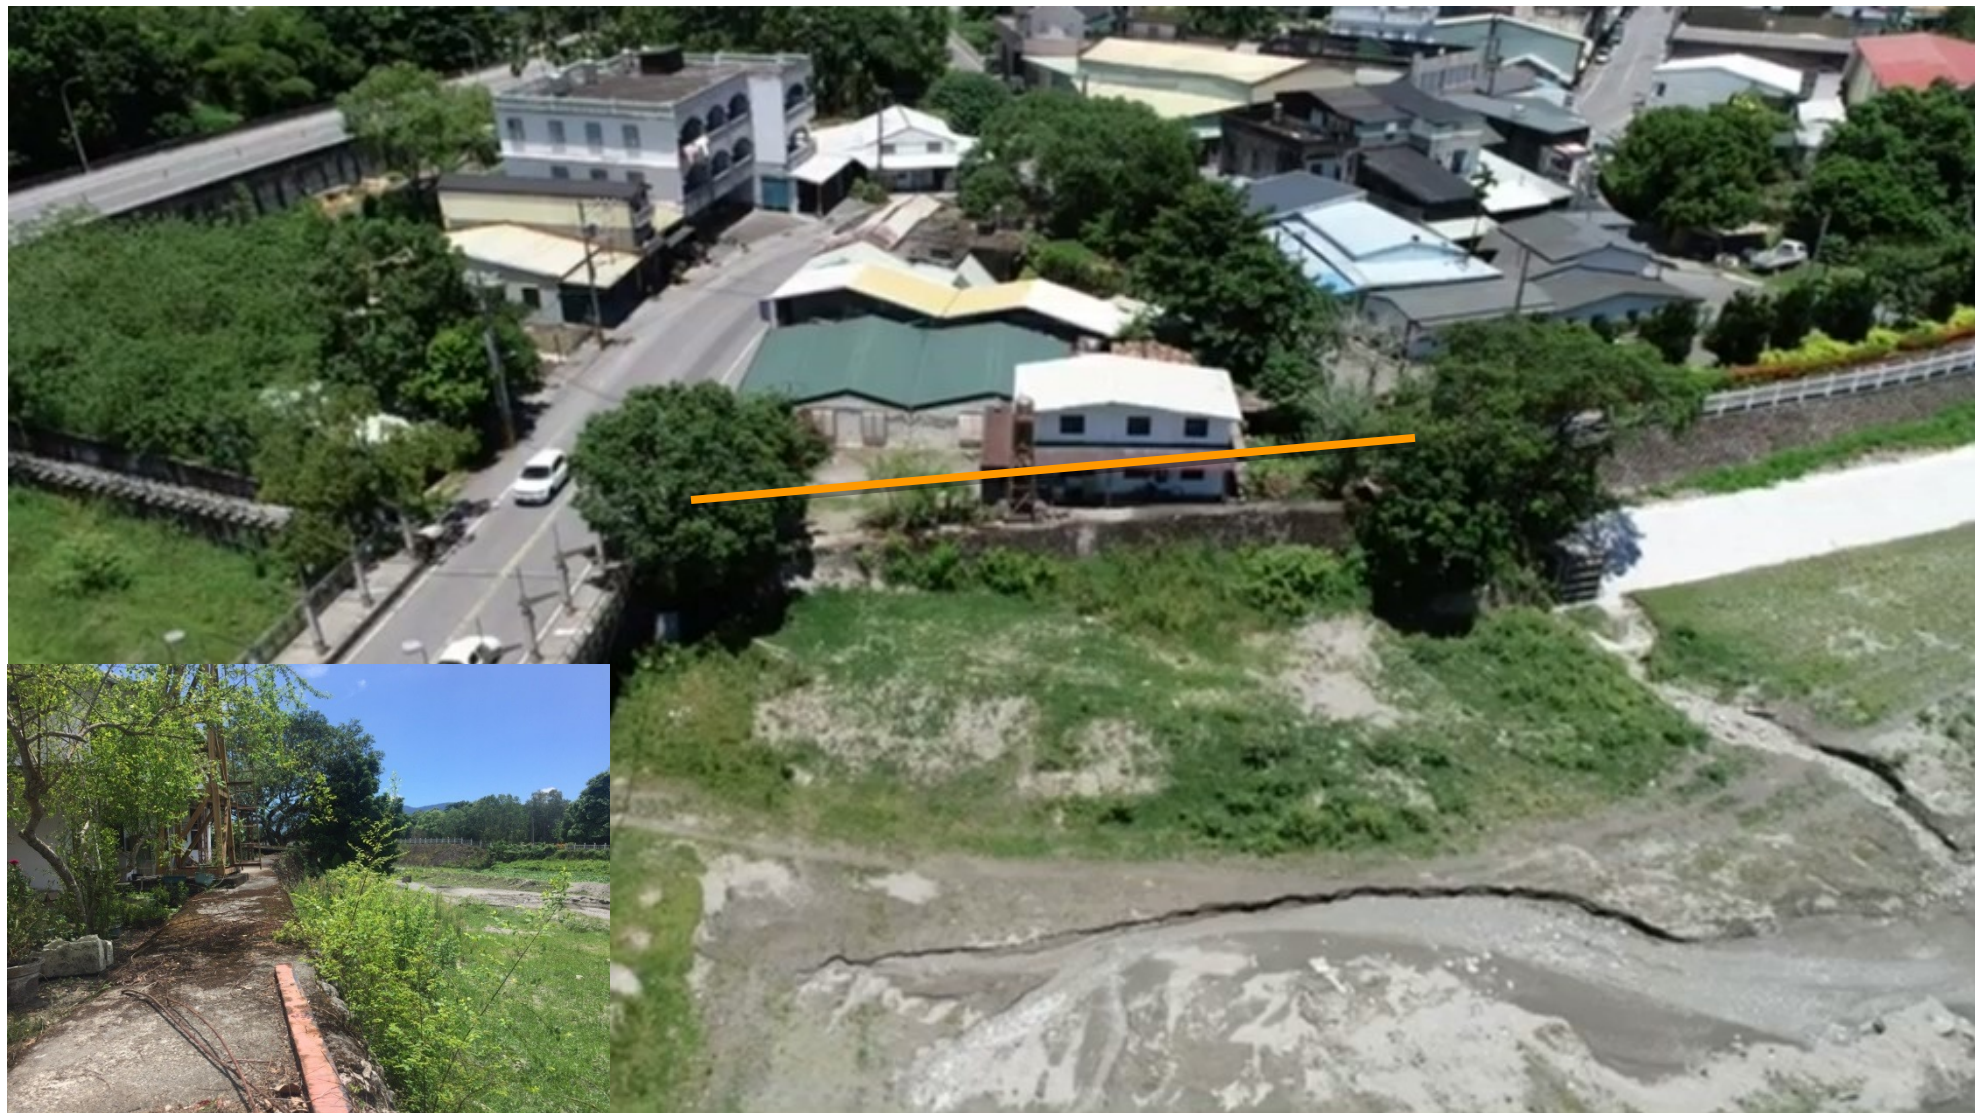
### 三、現況（光復橋至既有堤防間）

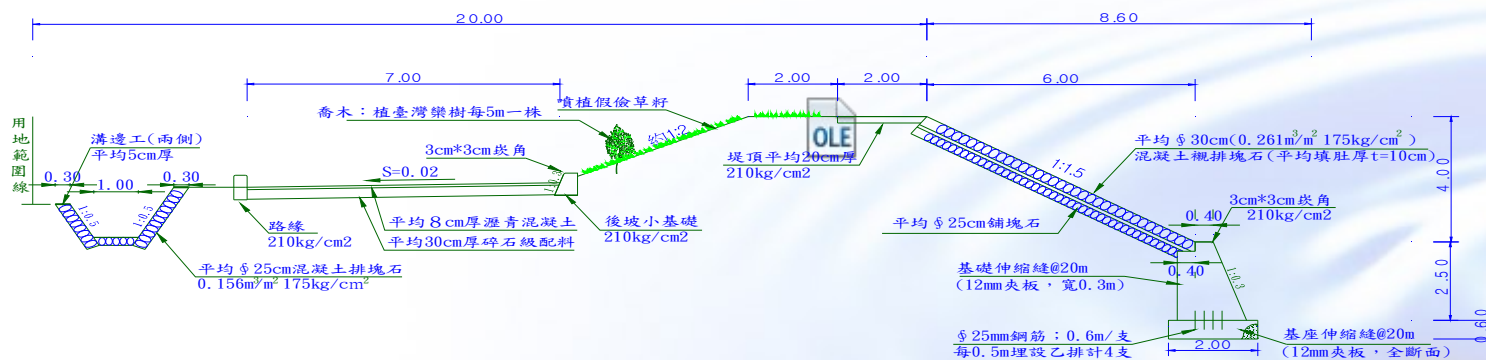
## 標準斷面圖

# 一、興建 200 公尺

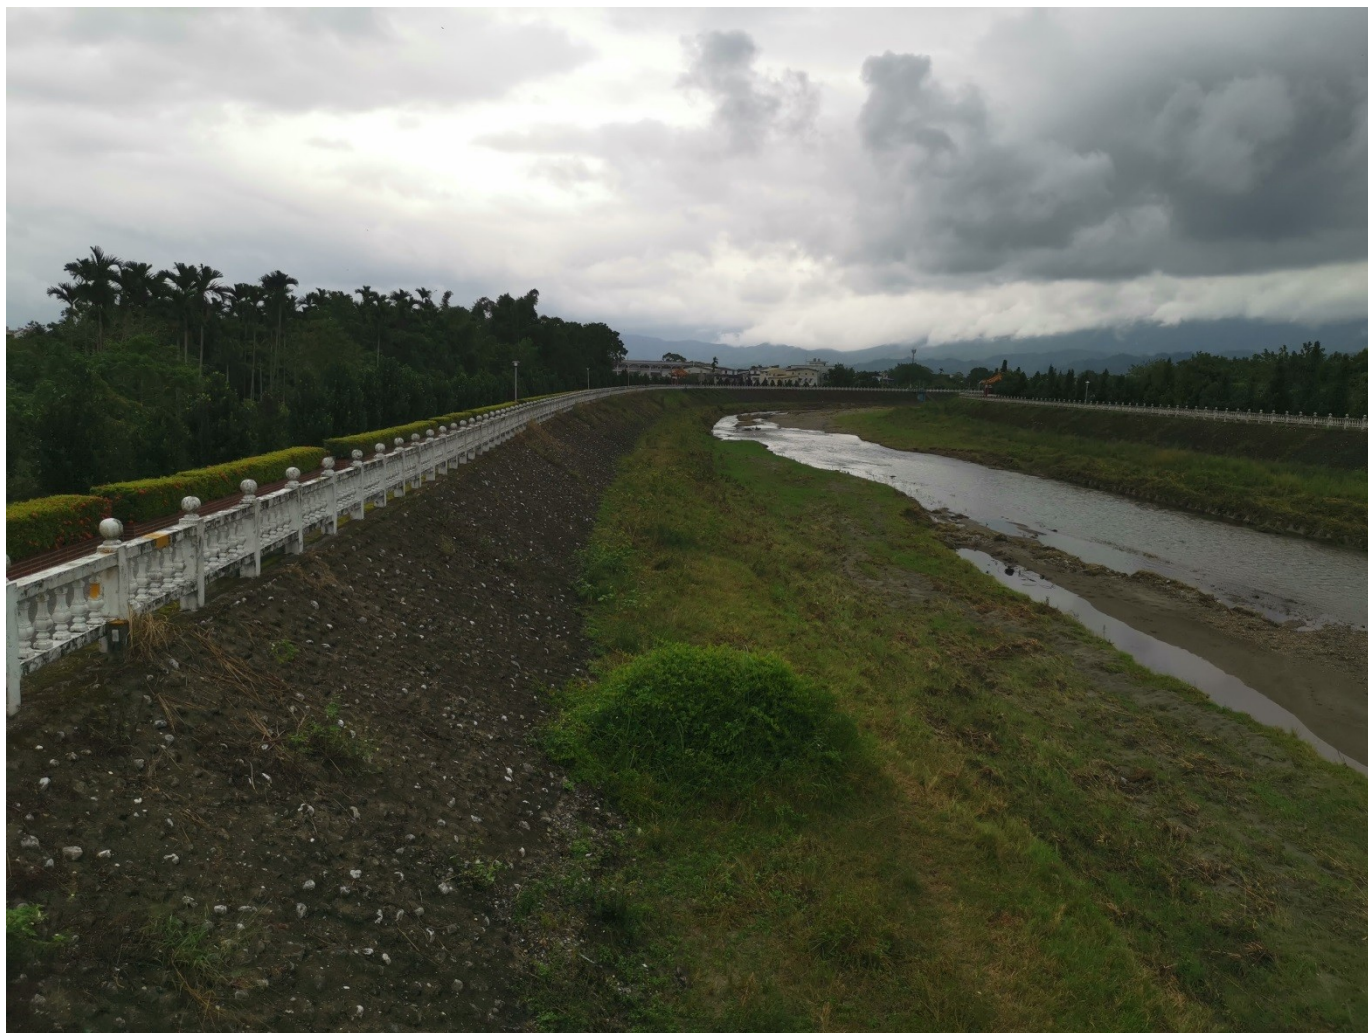
## 二、環境改善 870 公尺（前坡）

1. 前坡高灘地穩定
2. 既有構造物良好

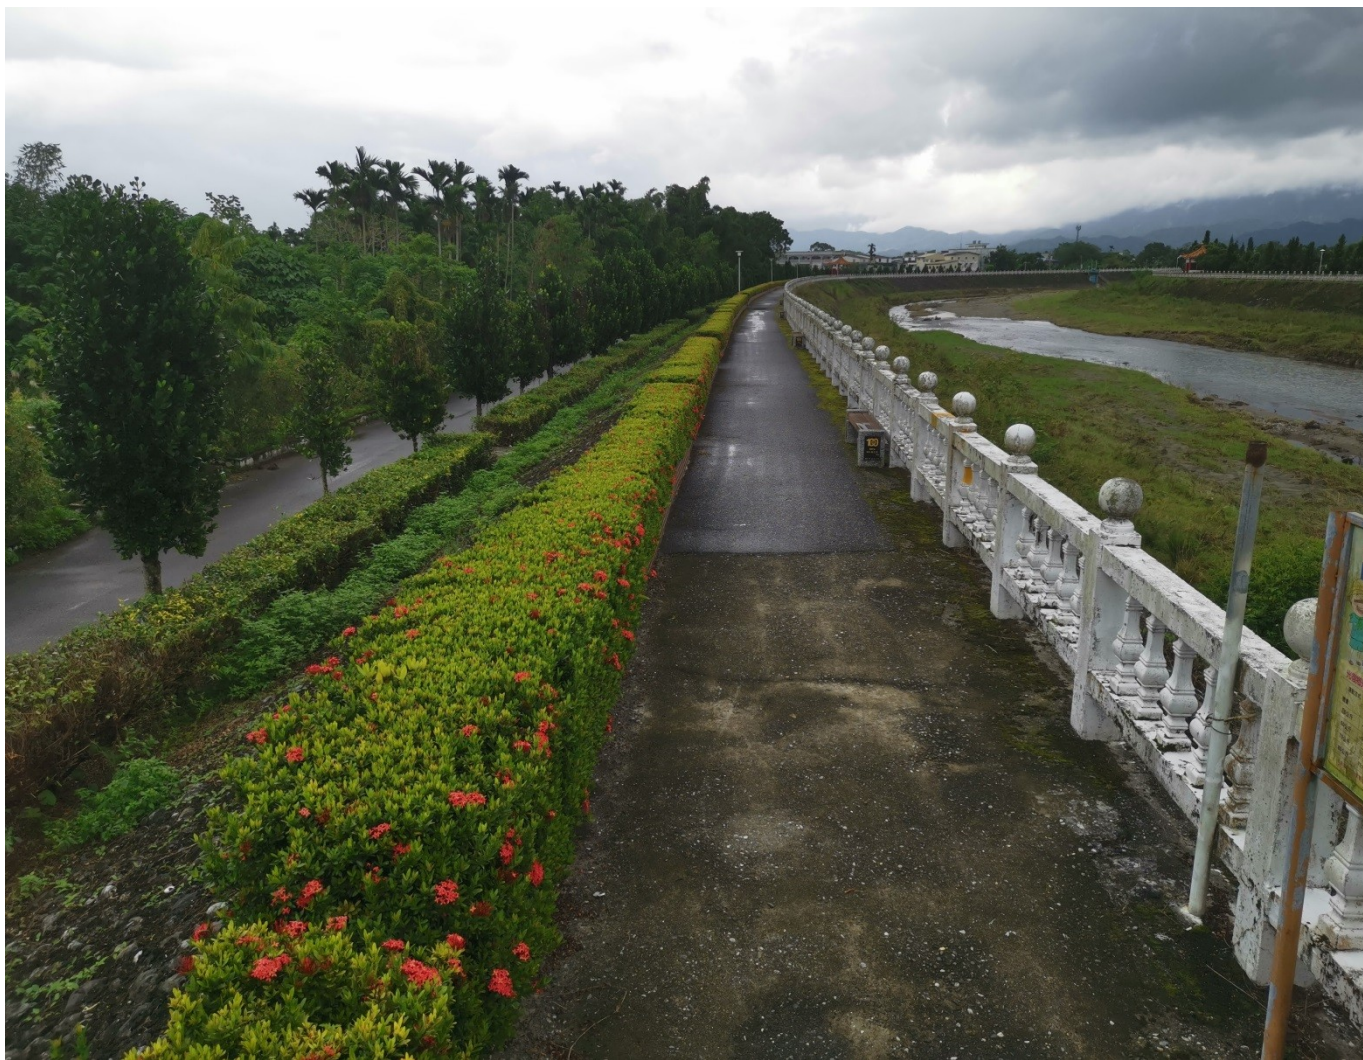
## 二、環境改善 870 公尺（堤頂）

1. 既有欄杆重新上漆
2. 堤頂加強
3. 花台及灌木良好

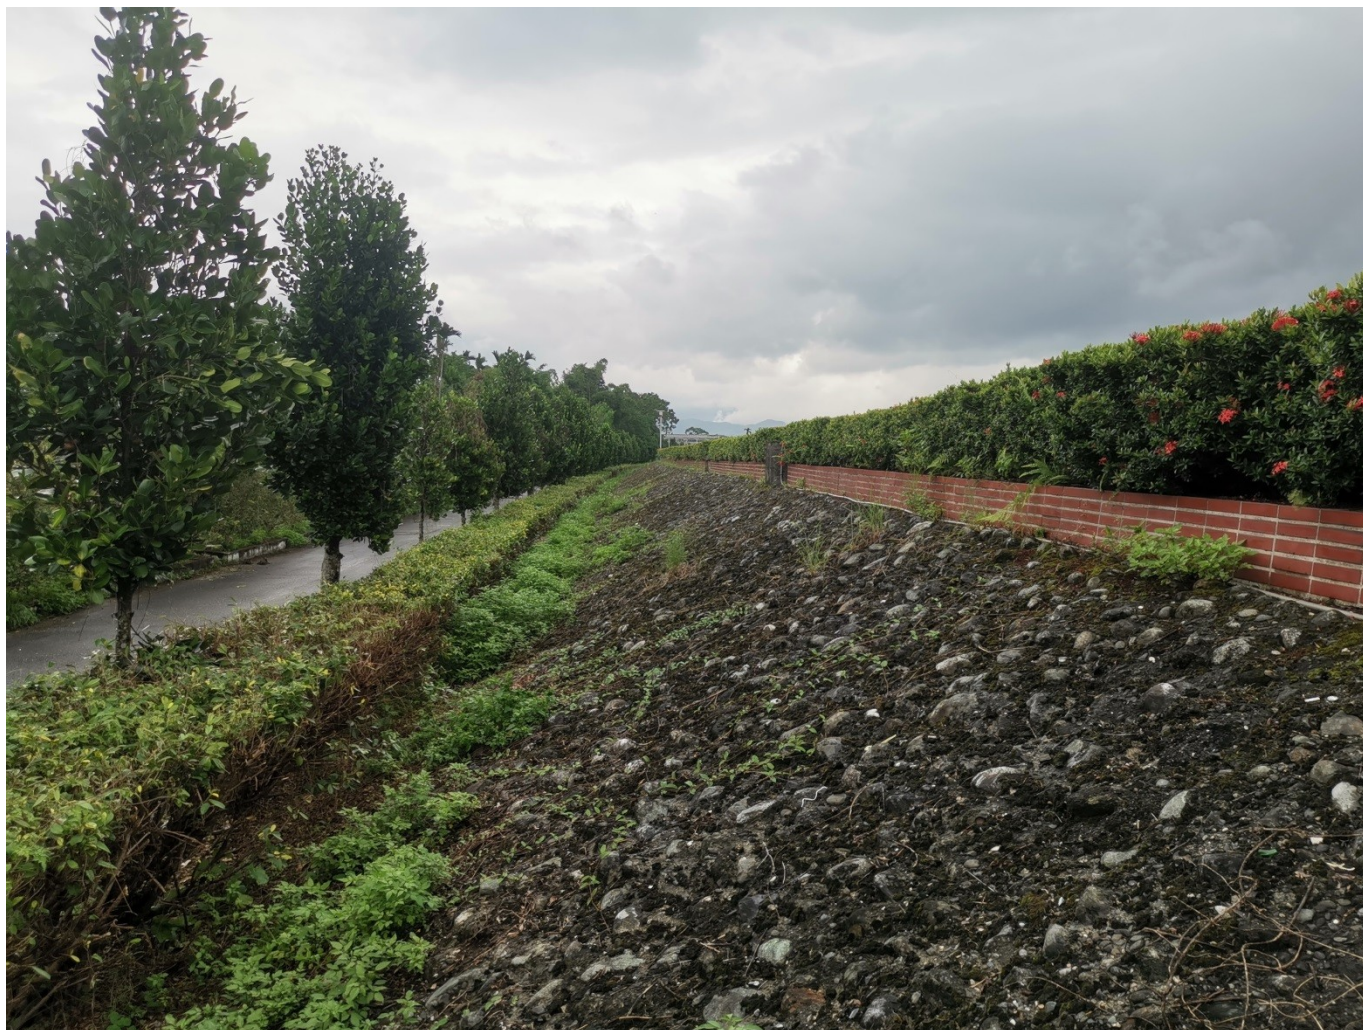
## 二、環境改善 870 公尺（後坡）

1. 後坡構造物良好
2. 喬木及灌木生長良好

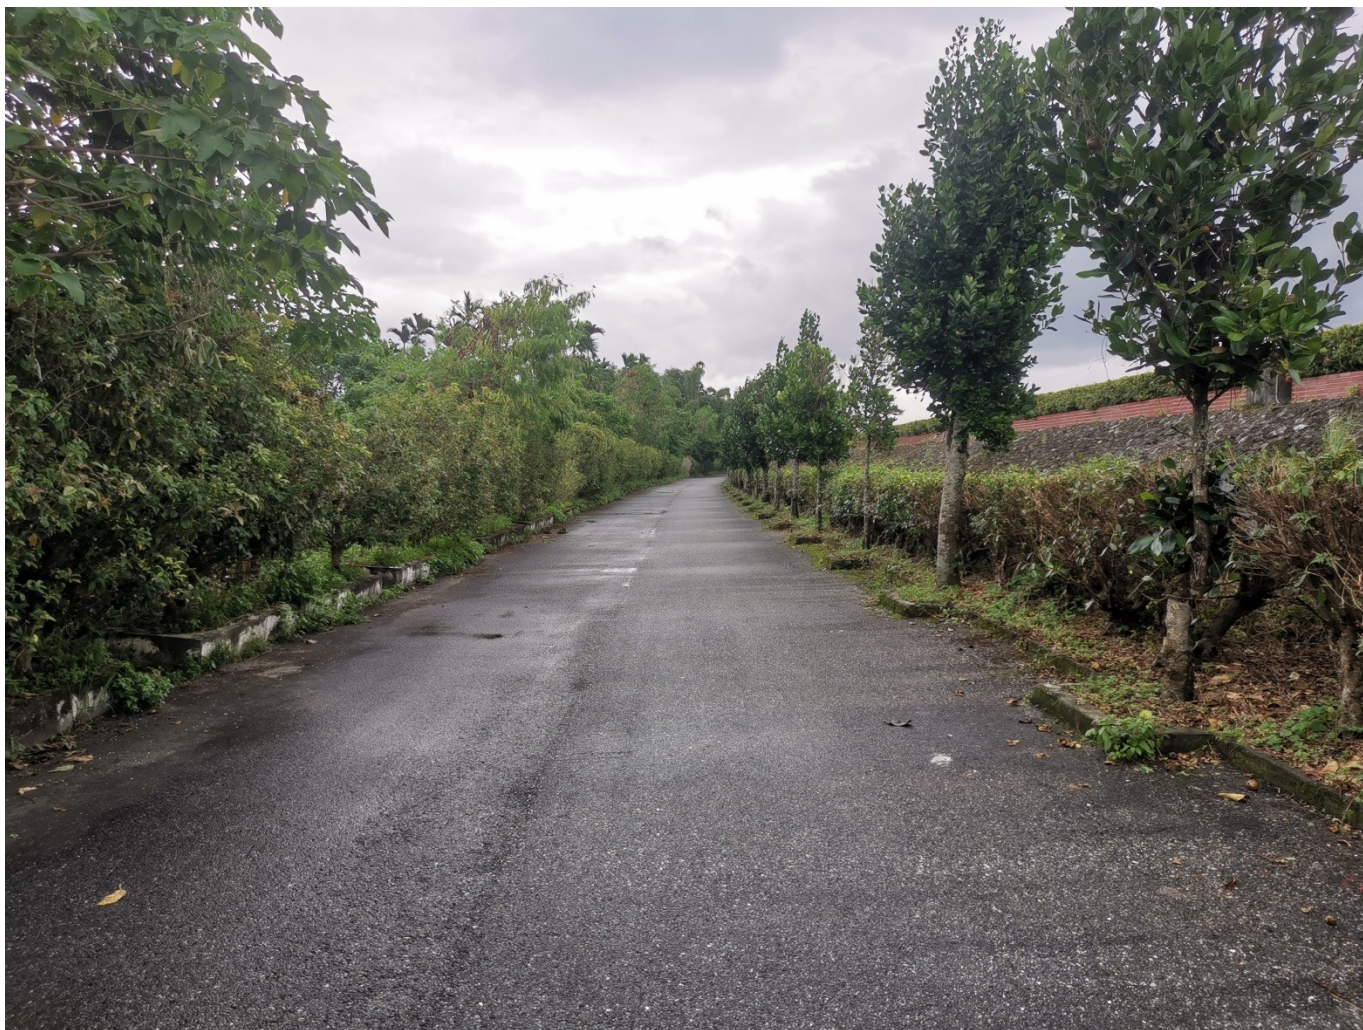
## 二、環境改善 870 公尺（防汛道路）

1. 路面良好
2. 喬木及灌木生長良好
3. 部分花台破損
4. 防汛側溝需整理
