「110 年度簡易自來水工程、原住民族地區  
簡易自來水系統營運及自來水用戶設備外線  
補助案考核作業」-第二階段考核

成果報告

主辦機關：經濟部水利署

委辦廠商：美華環境科技股份有限公司

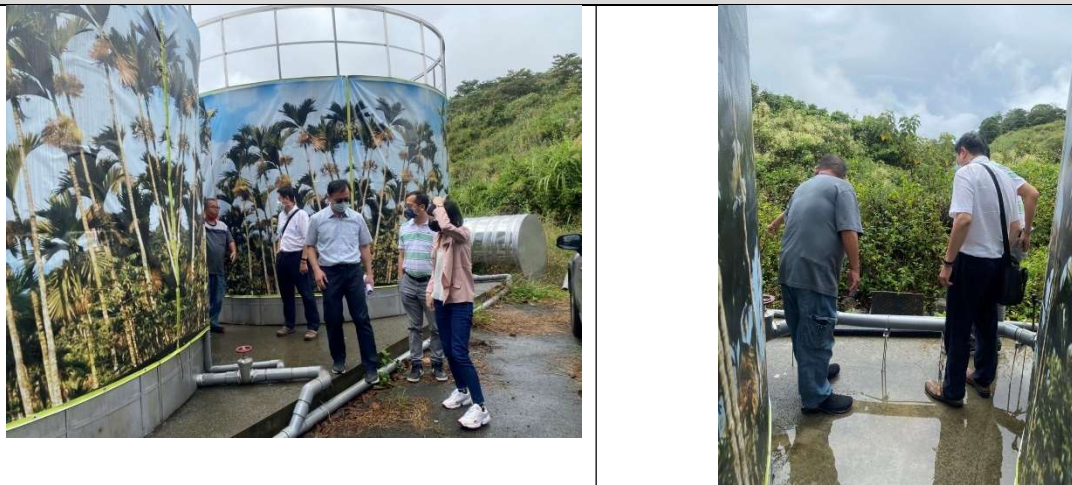
圖 1、新社區福興里二櫃地區簡易自來水改善工程考核情形

新設 HDPE 管長度與原核定補助計畫不符，增加部分係為市府自籌，請再加以說明並釐清。

60T 不鏽鋼蓄水池和新設管線

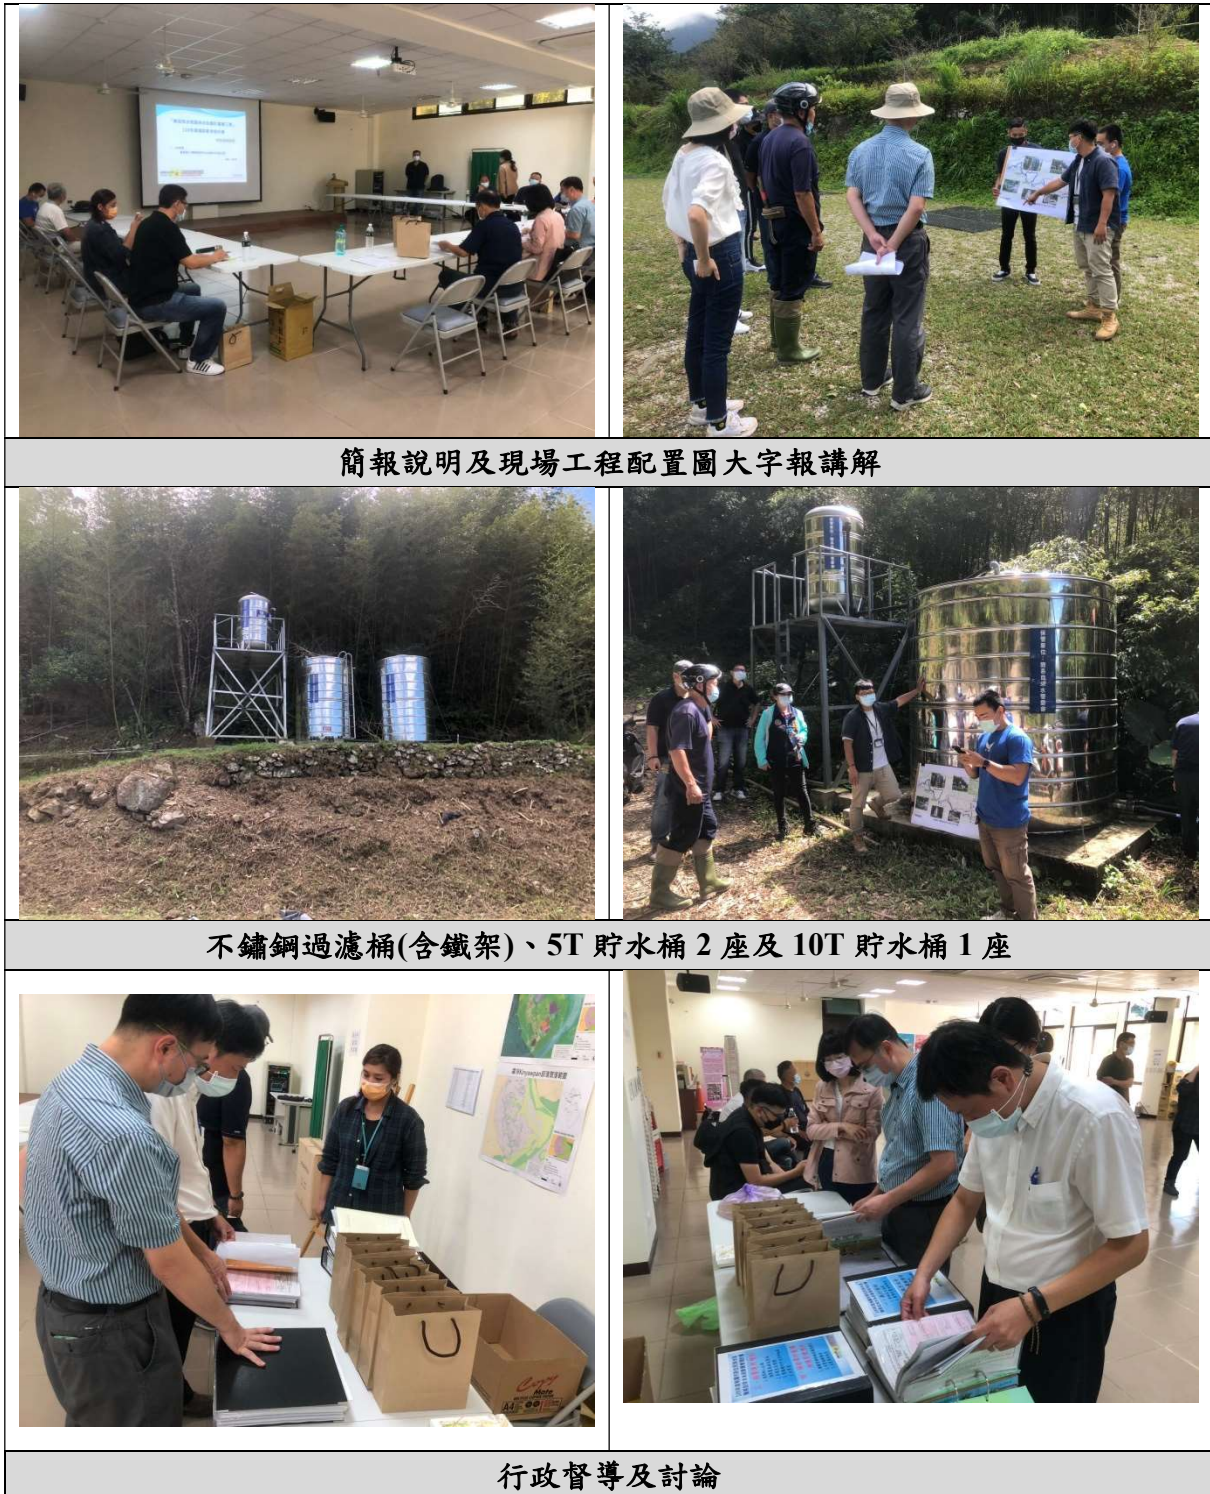
圖 2、義盛里 6-7 鄰簡易自來水改善工程現地考核情形

- (一)本案與原核定工程計畫書內容不同，經費增加部分係為市府自籌，相關內容及經費，應作對照表並說明具體說明必要變更之原因。
- (二)配水管線固定方式採以鐵線支撐，惟長期使用時，恐因鐵線鏽蝕造成管線墜落，且鐵絲支撐力不足，導致管線路徑呈現高低起伏(宛如波浪型)，進而並引致部分管路因淤砂而通水受阻，建議後續採用固定管線之專用鎖式箍夾。
- (三)現地蓄水設施如設置在平台上，建議設置警告標語或設施說明。
- (四)本系統之三處取水口，其水源都在相同支流上，且僅為上下游之關係，考量如有枯水或水質異常情形發生，將同時產生影響，故未來尋找水源，建議盡量分散不同水源頭，建請考量。

- (一)本案蓄水設施較多，應規劃定期維護管理(如清理水塔機制)；另相關維護管理費用，亦請市府規劃如何辦理。
- (二)部分取水口有經常性阻塞之情況，建議規劃符合現地需求之解決辦法，如採用格柵攔汙設施，或調整管線角度及固定方式等，並與管委會擇定最適用方式；如衍生相關辦理措施之費用，亦請縣府再行經費規劃。

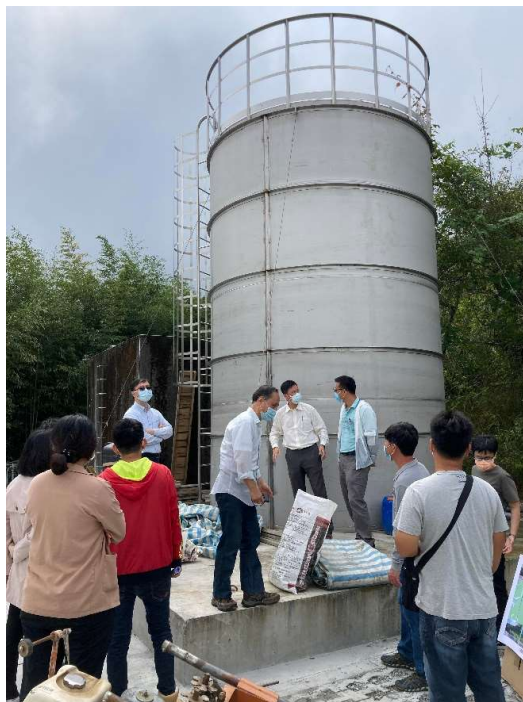
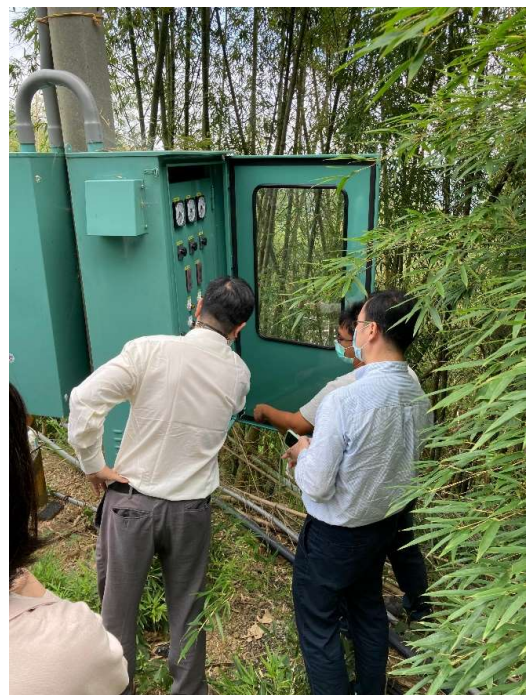
圖 3、仁壽金獅簡易自來改善工程現地考核情形

- (一)蓄水池周遭應有相關標示及警語，以利民眾瞭解設施用途；另為避免遭不當使用，建議應加設區隔設施。
- (二)水塔高度恐因過高，造成相關人員執行維護工作上的安全疑慮，建議未來設計上可考量以 15T~25T 為單位配置。
- (三)新設 50T 不鏽鋼焊接水塔因構造物較大，建請考量加設彩繪帆布於外觀，以利民眾良性觀感。
- (四)建議進水管及出水管可作標誌，以利維護或說明。
- (五)不同配水管材之銜接，應以立式加壓馬達串流及固定，以確保水壓可達輸送需求，日後施工及營運建請納入考量。

設 50T 不鏽鋼蓄水池及配電盤控制箱

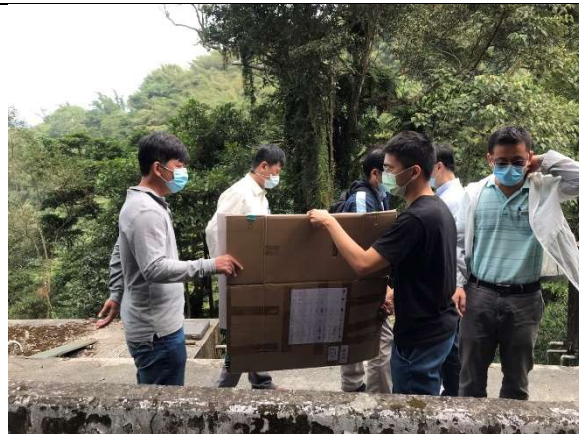
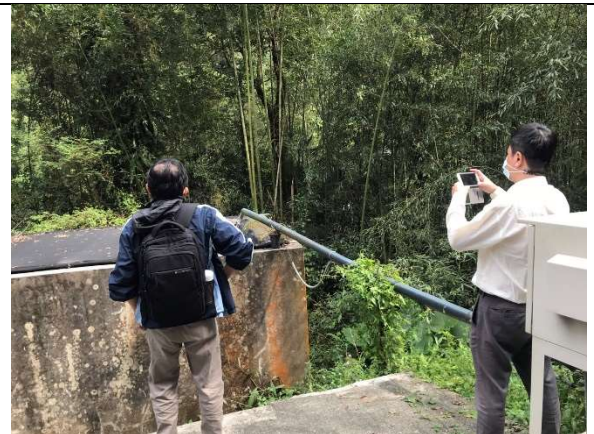
工程配置圖大字報解說及既有 RC 蓄水池
