新竹市青草湖水岸環境改善

設計監造單位：預景設計有限公司

施工廠商：金春福營造股份有限公司

新竹市青草湖水岸環境改善
Hsinchu green grass lake

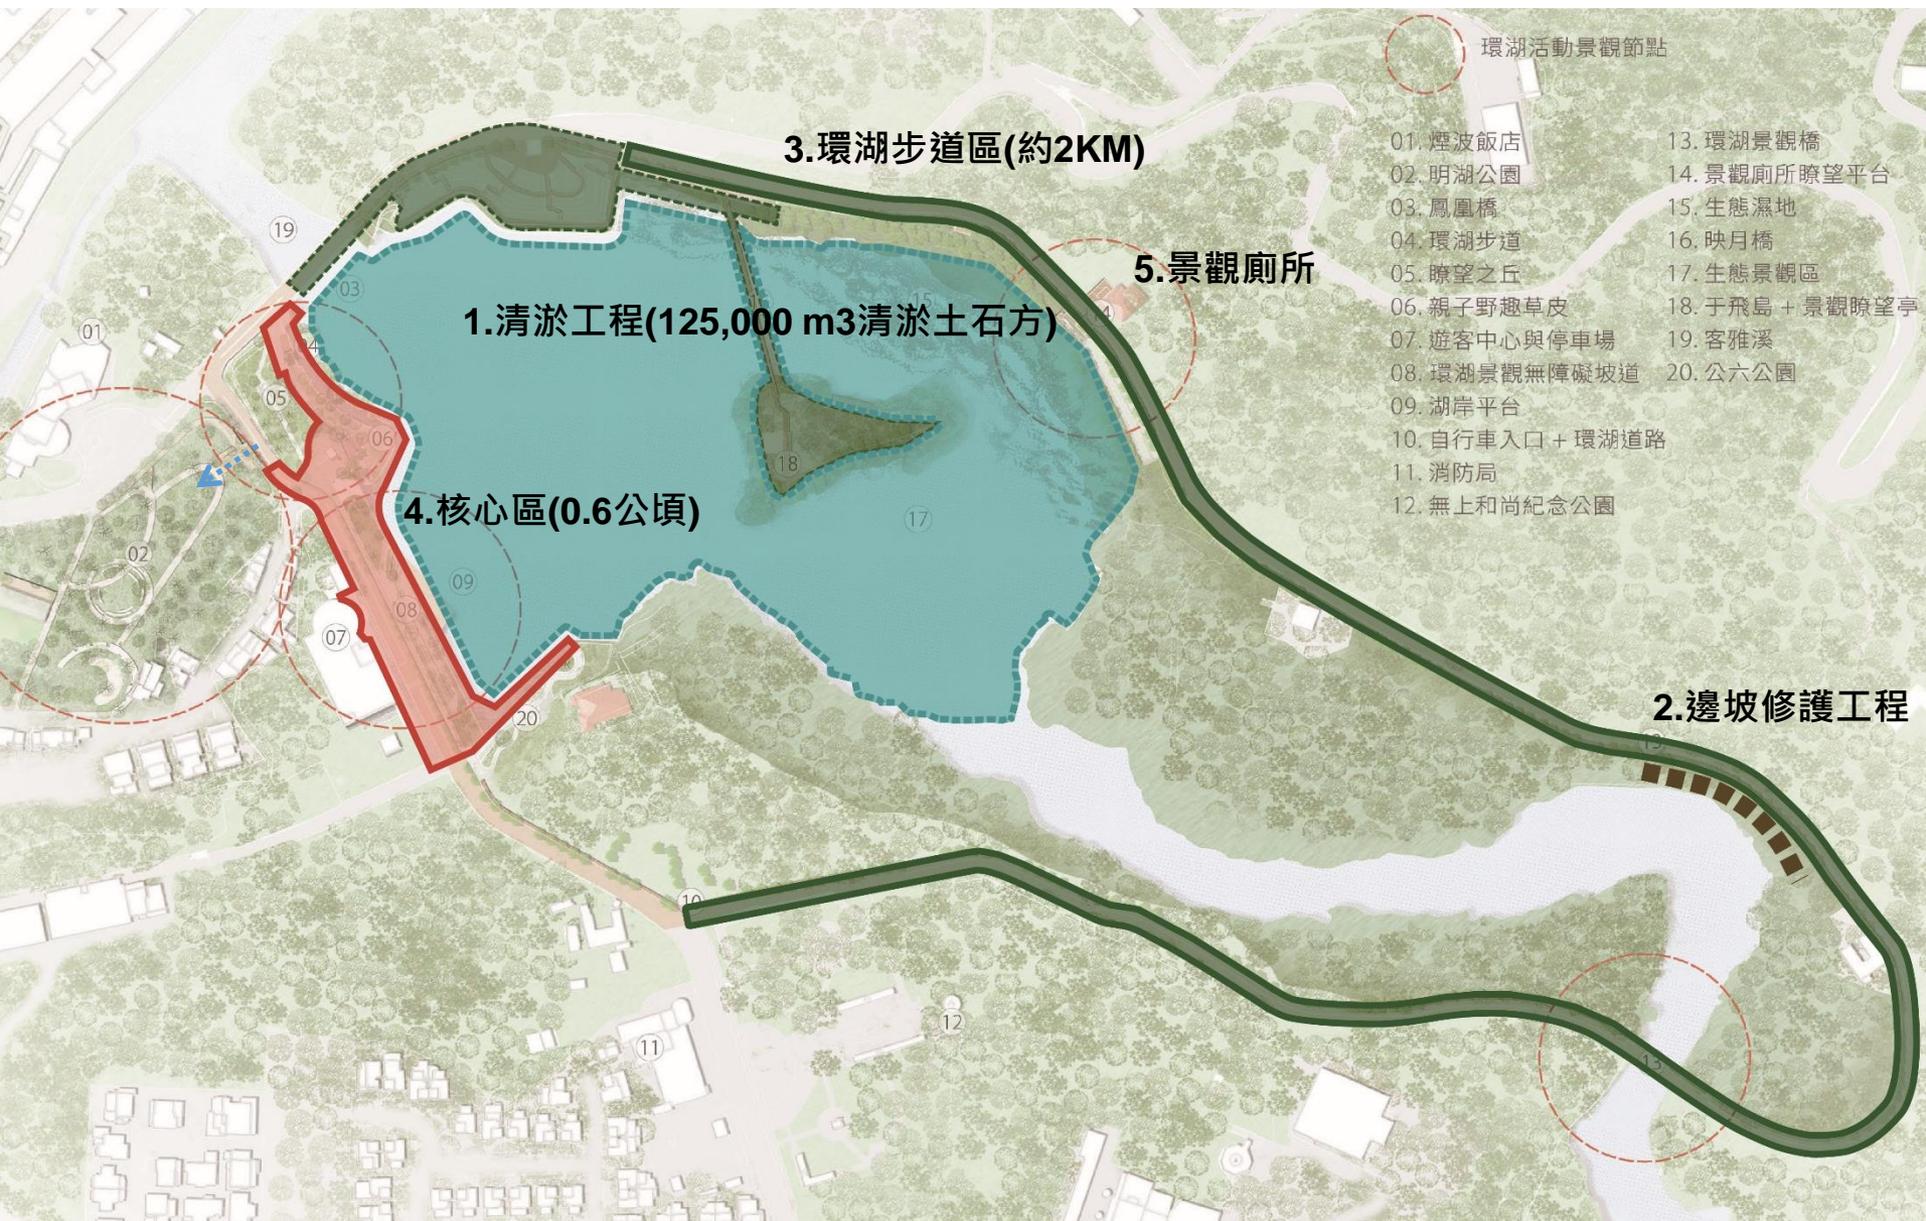
清淤工程：清淤數量：125,000 m³、邊坡保護：1,107 m²

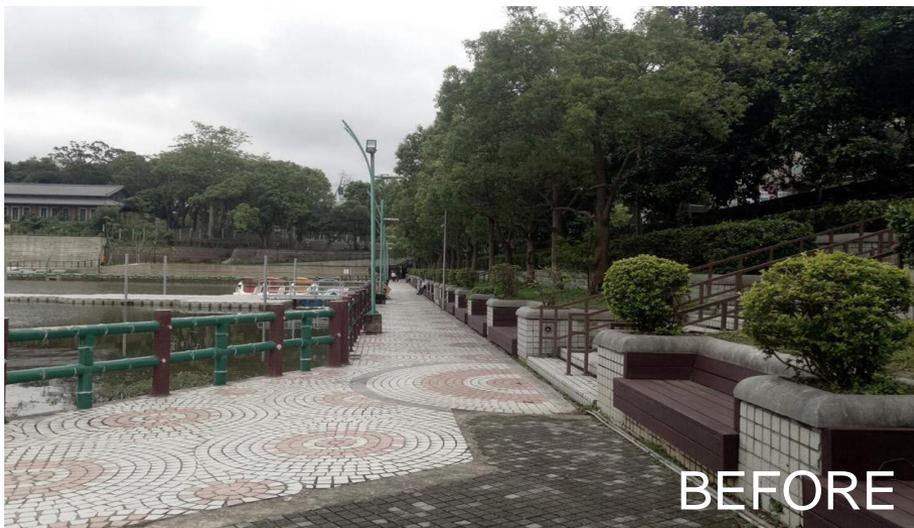
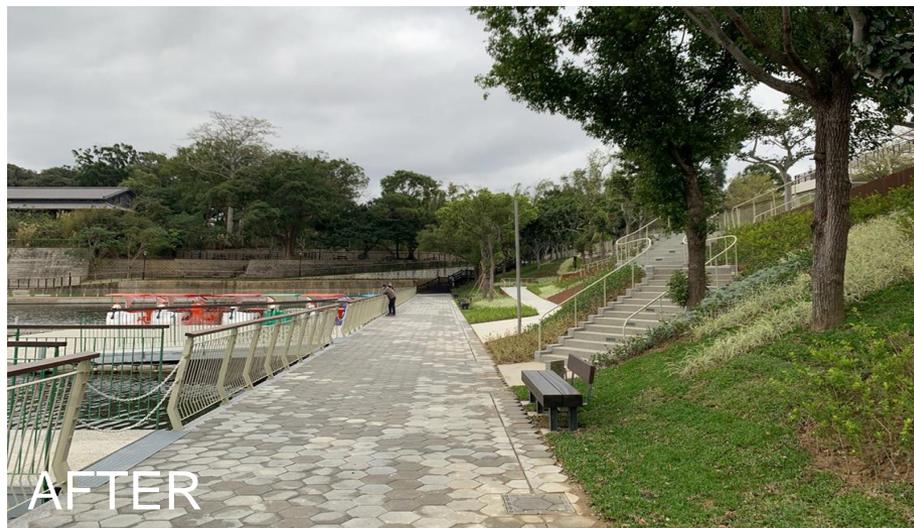
湖岸步道景觀平台減量減法設計

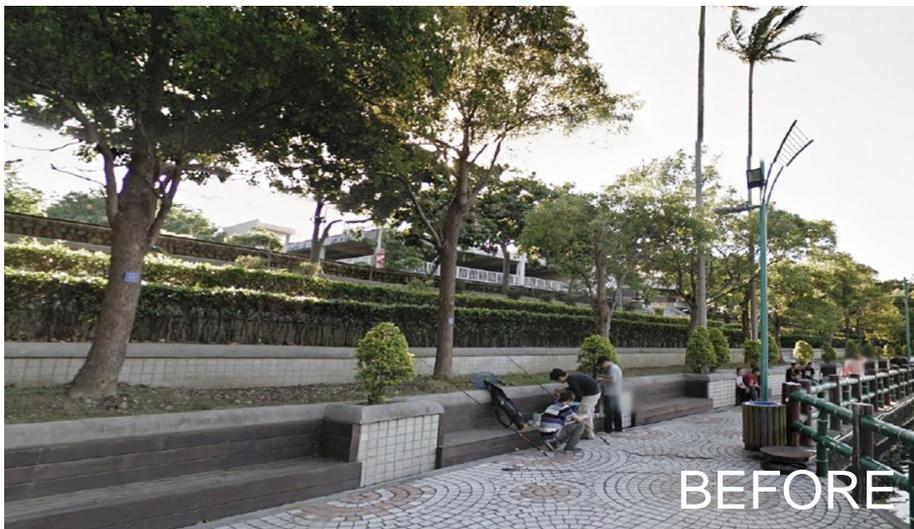
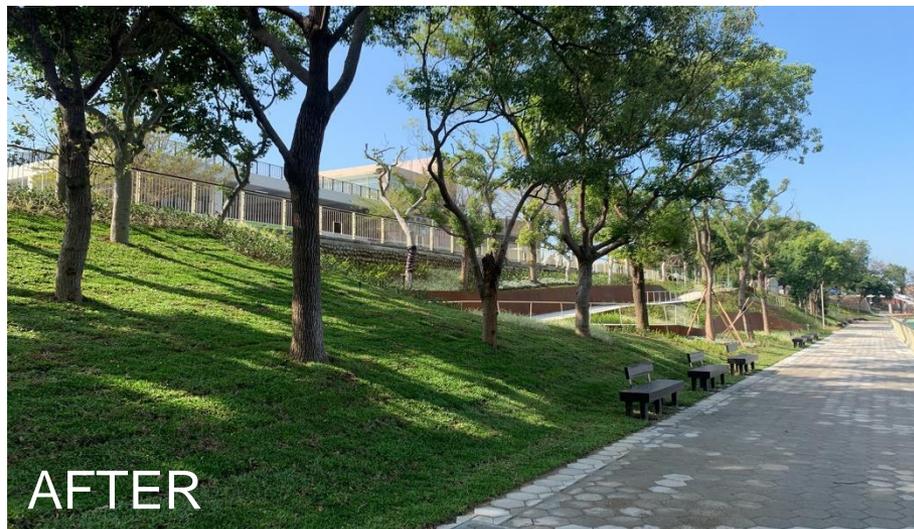
空間優化與尊重藍綠基盤紋理

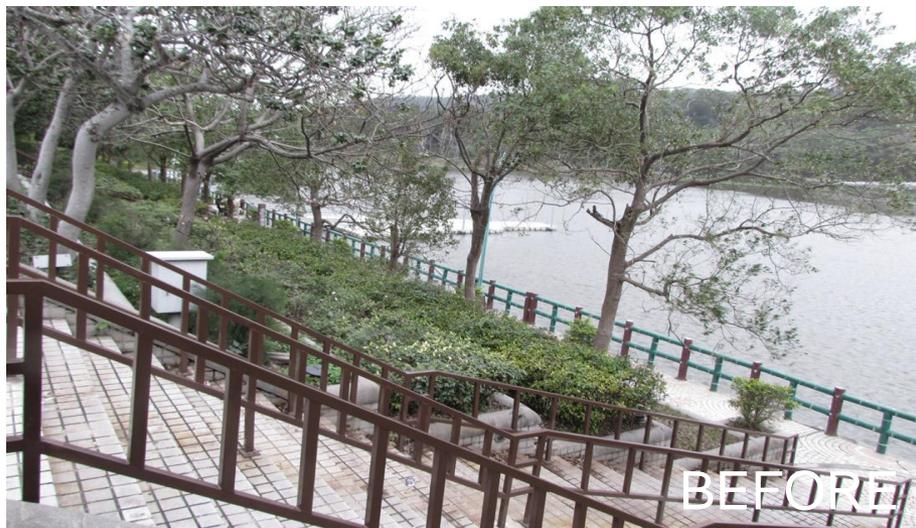
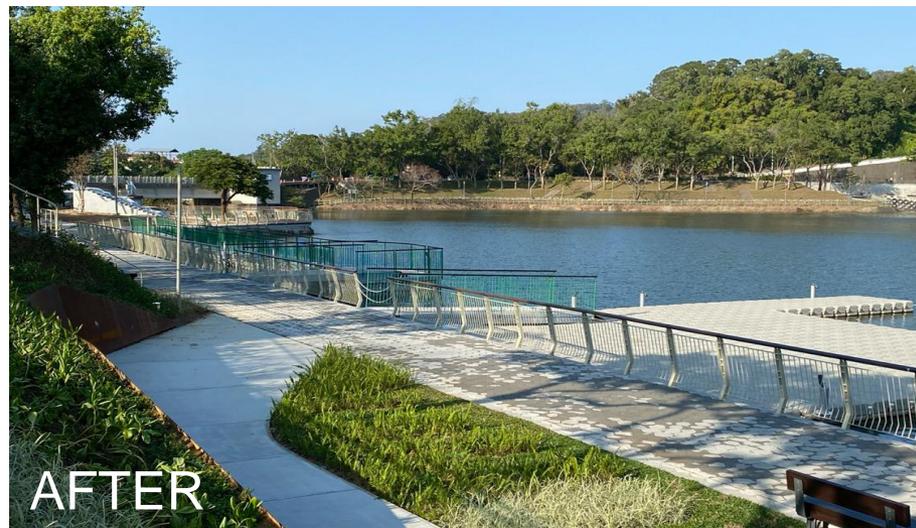
全區暢通無阻的環湖無障礙設計

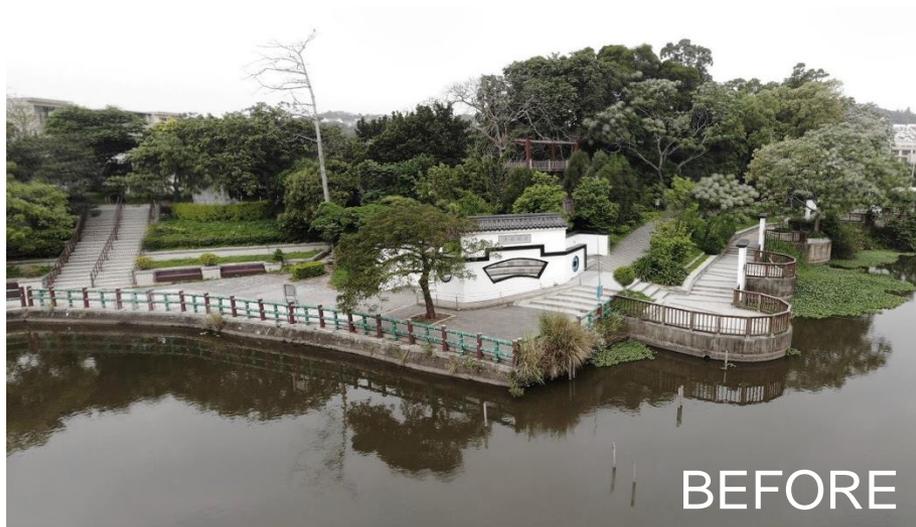
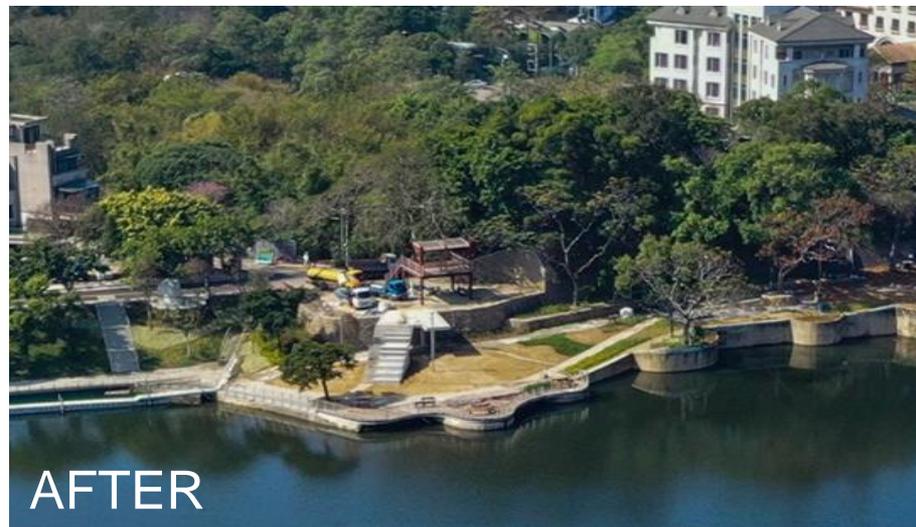
減少設施增加綠化

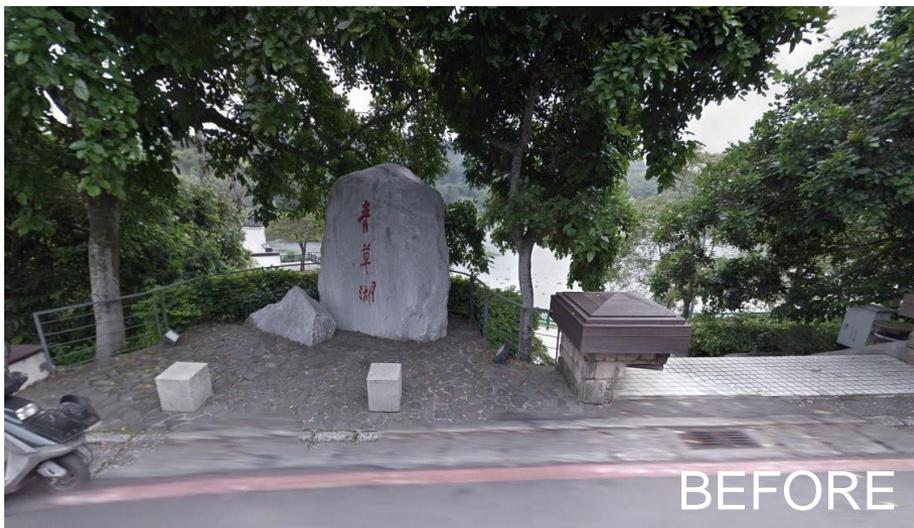
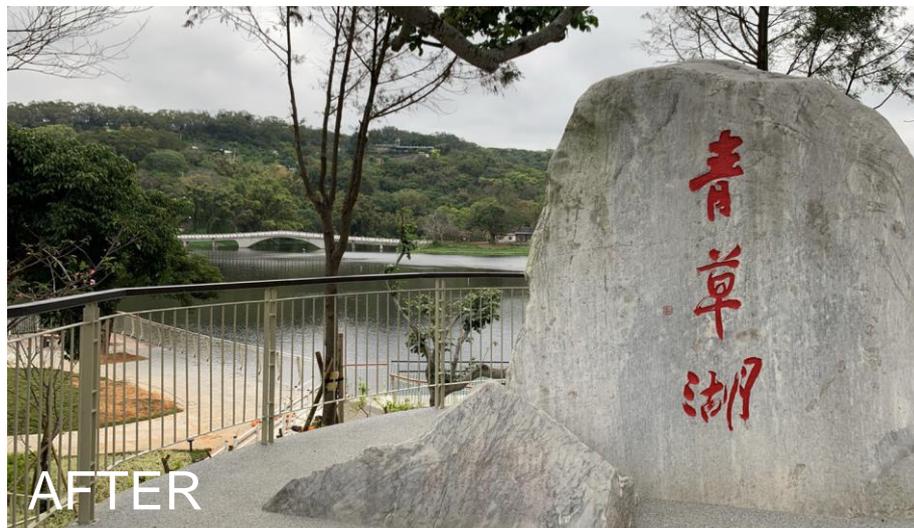
既有設施改善及優化

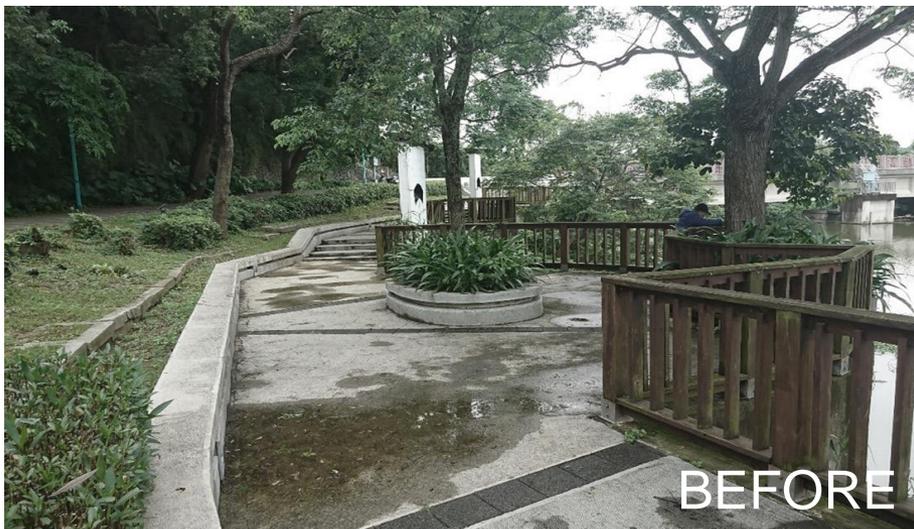
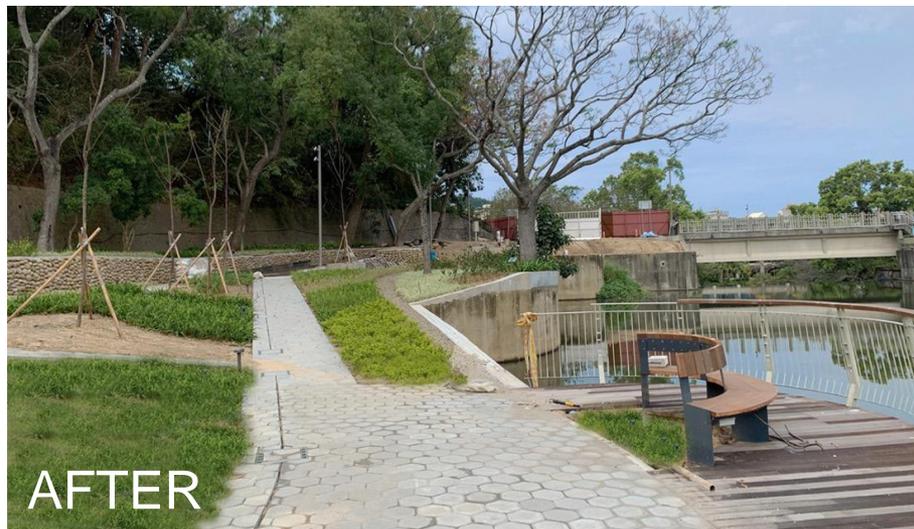
打造親水空間

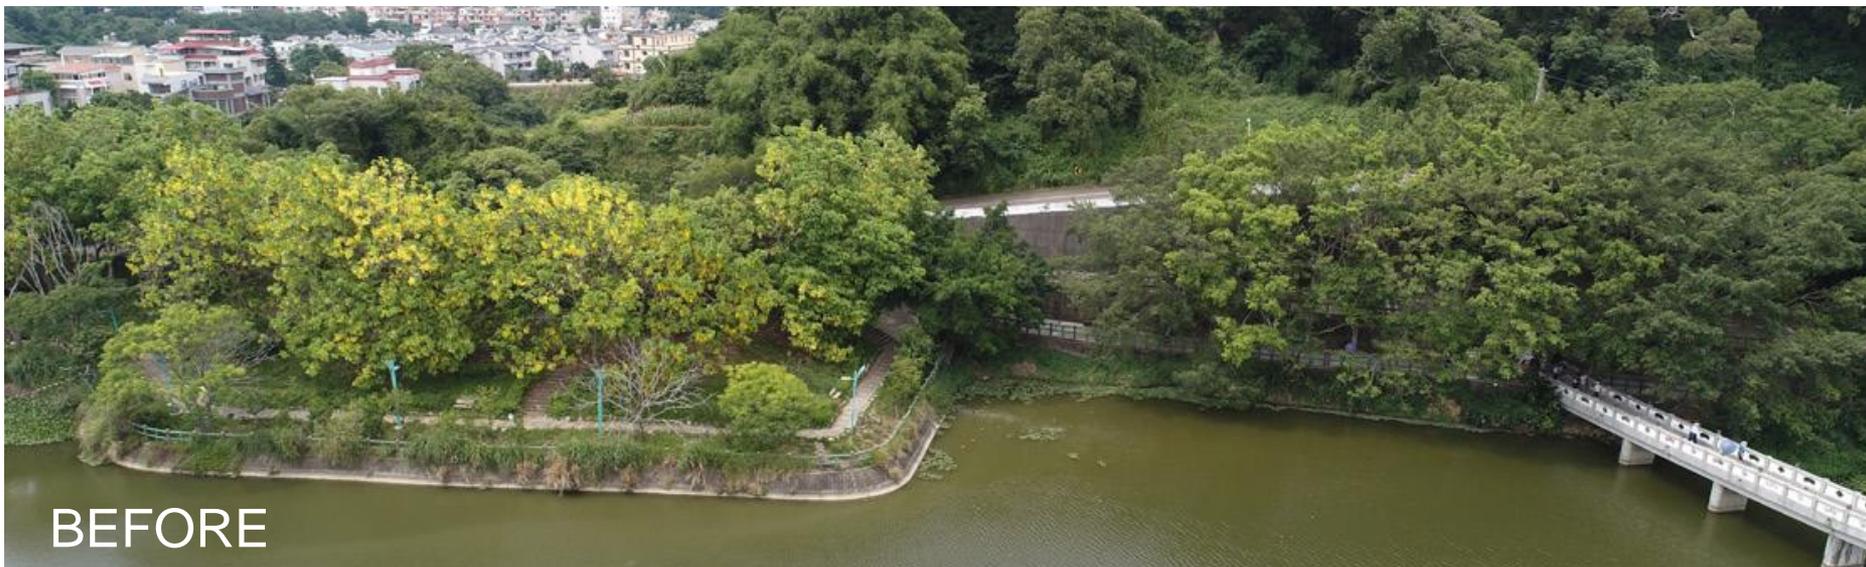
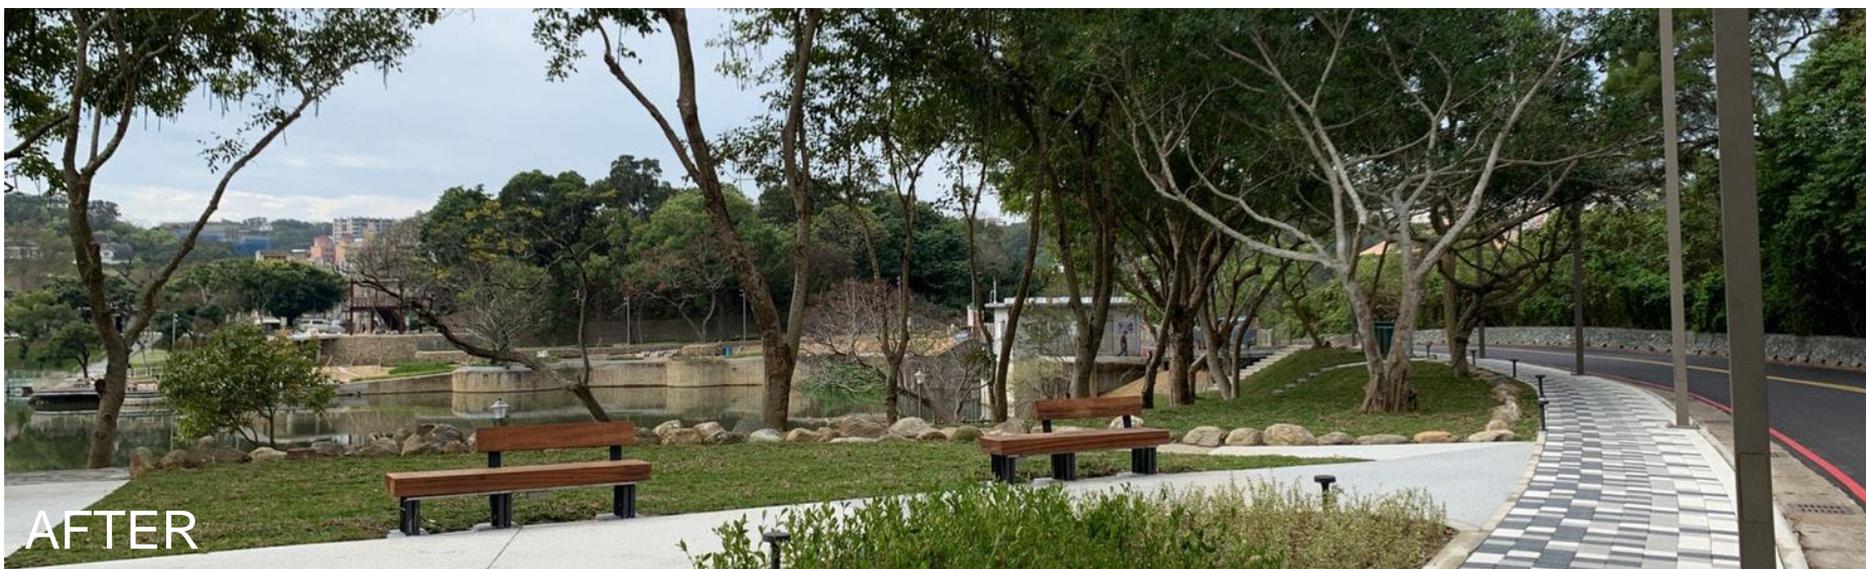
打造全新的防災碼頭保障青草湖水活動安全

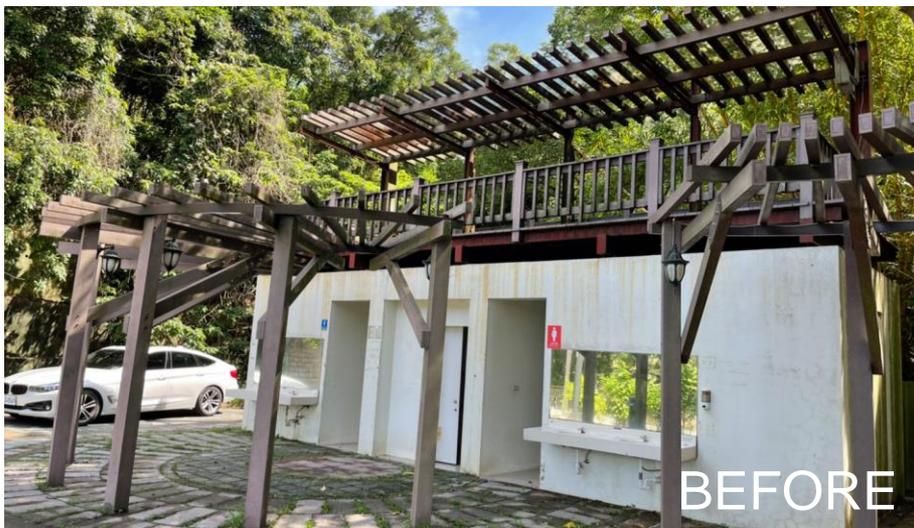
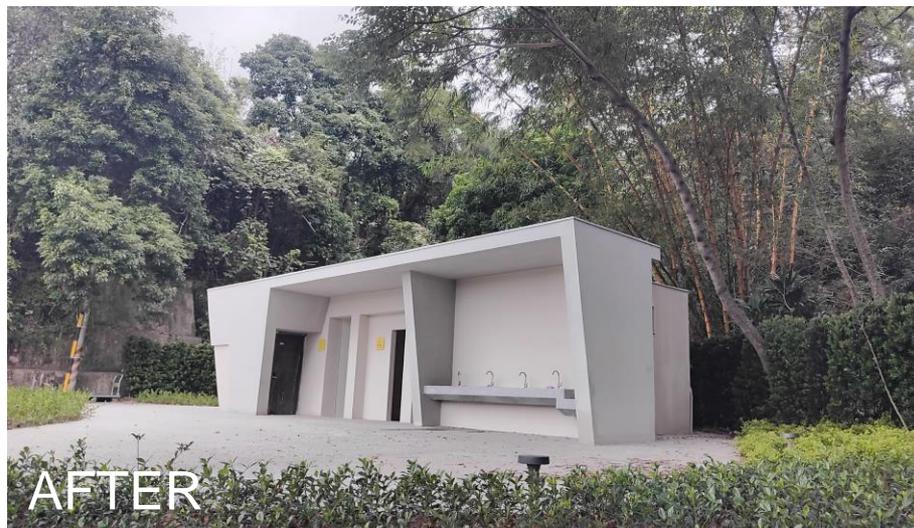
增加戶外雨遮空間並且增設親子洗手台

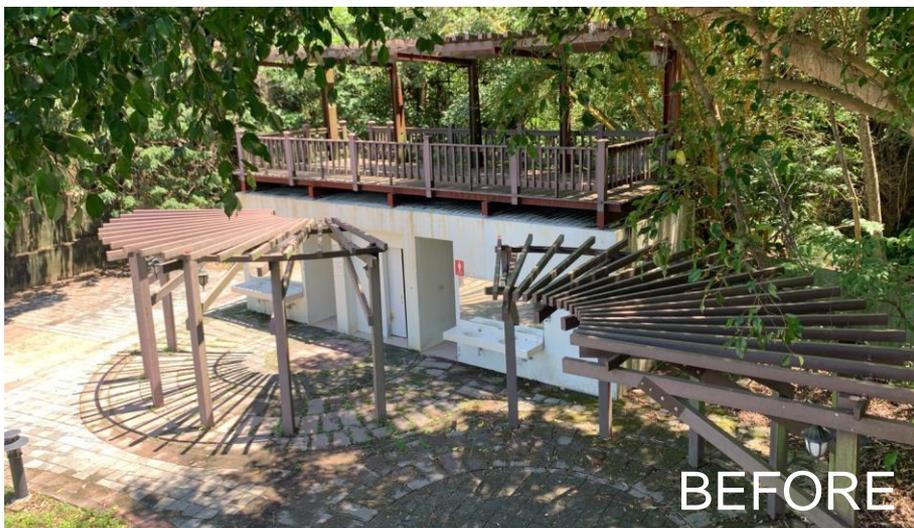
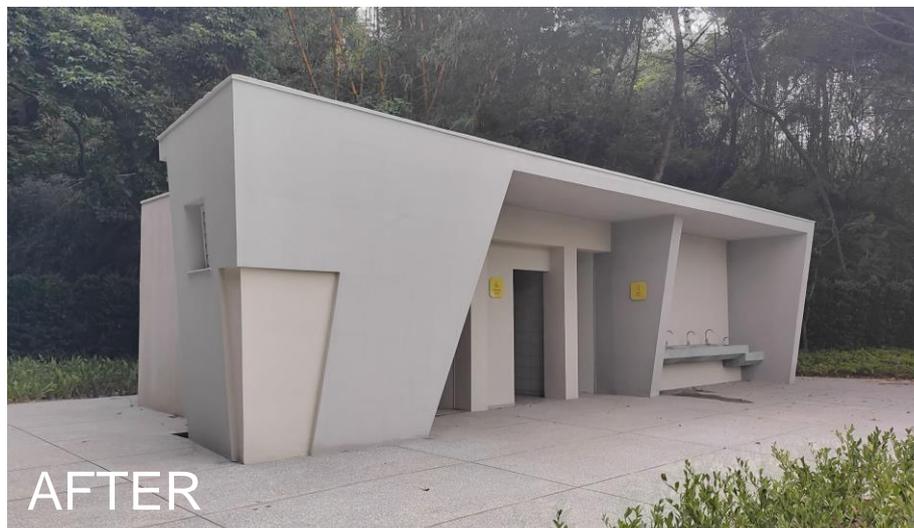
改善原有的廁所，敲除過多的木構架減量化設計
