「水利工程生態檢核自評表」

水庫集水區保育治理工程生態檢核表 規劃設計階段附表

附表 D-03 工程方案之生態評估分析

工程名稱 (編號)	埔頂排水水質淨化	填表日期	民國 108 年 02 月 27 日		
評析報告是否 完成下列工作	<input checked="" type="checkbox"/> 由生態專業人員撰寫、 <input checked="" type="checkbox"/> 現場勘查、 <input checked="" type="checkbox"/> 生態調查、 <input checked="" type="checkbox"/> 生態關注區域圖、 <input checked="" type="checkbox"/> 生態影響預測、 <input checked="" type="checkbox"/> 生態保育措施研擬、 <input checked="" type="checkbox"/> 文獻蒐集

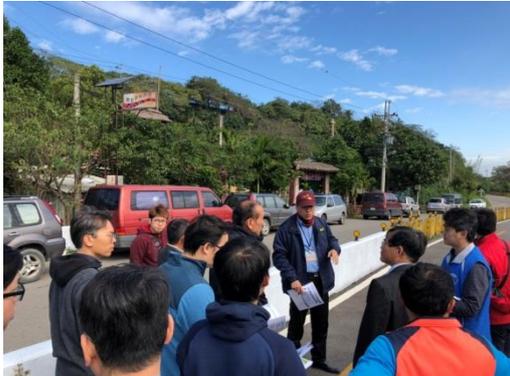
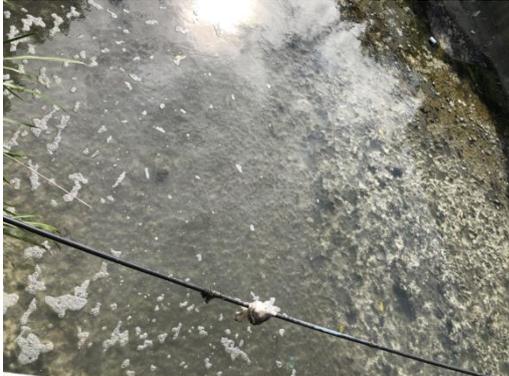
3.生態棲地環境評估：					
<p>工程周遭區域大多為農田，有些地方為高草地，也有小區域的次森林，附近有大崙溪濕人工溼地。附近有一條汙水流入大漢溪，主要為生活廢水。</p>					
4.棲地影像紀錄：

2019/01/14 工程師解說工程			2019/01/14 廢水排放

1. 「減輕」建議施工時不擾動工程範圍之外的區域，盡可能縮小工區。
2. 「減輕」建議施工便道及土石土方堆置區不干擾次森林位置，多利用草地區域。
