# 五堵貨場高速公路橋上游休憩廊道串聯 水利工程生態檢核表 維護管理階段附表

附表 M-01 工程生態綜合評析

| 計畫名稱<br>(編號) | 五堵貨場高速公路橋上游休憩廊道串聯 | 維護管理單位 | 新北市政府 |

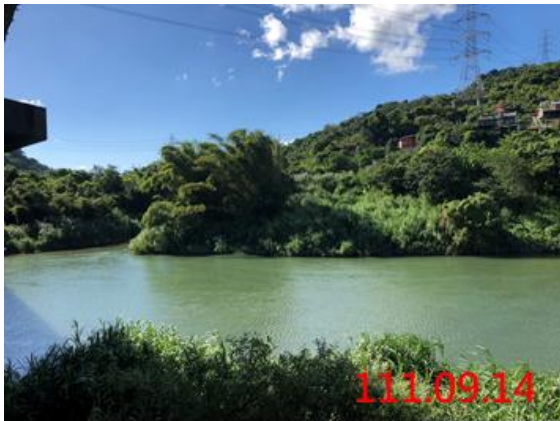
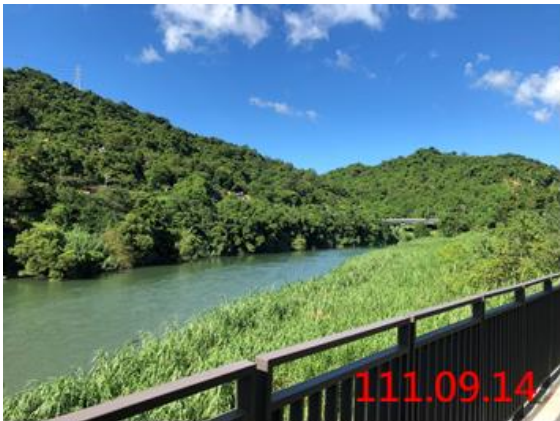
| <p>3.生態棲地環境評估：</p> <p>本階段生態棲地環境評估則利用水利署水利工程快速棲地生態評估表(河川、區域排水)進行評估。<br/> 本計畫範圍位於基隆河，水域型態為深流及岸邊緩流等兩種型態；水域廊道連續性受工程影響但廊道連續性未遭受橫向構造物阻斷，主流河道型態達穩定狀態。灘地裸露面積比率小於 25%，溪濱廊道連續性具人工構造物或其他護岸及植栽工程，低於 30%廊道連接性遭阻斷。河道被細沉積砂土覆蓋之面積比例介於 25%~50%，水域水色呈現藍色且透明度高，生物種類出現三類以上(魚類、兩棲類、爬蟲類)，但少部分為外來種，棲地品質評分為 49 分(61%，總分為 80 分)。</p> | | | |
| <p>4.棲地影像紀錄：</p> <div style="display: flex; justify-content: space-around;"> </div> | | | |

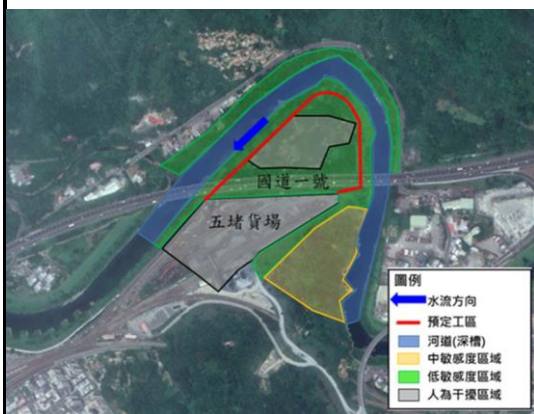
### 5.生態關注區域說明及繪製：

依據本計畫工程計畫內容、生態資料蒐集與現場調查成果，初步依據生態關注區域繪製原則，針對本計畫河段進行生態關注區域圖繪製，詳圖 1-2。本工程計畫調查範圍生態敏感區分為中度敏感區、低度敏感區、人為干擾區，其中人為干擾區民房及道路組成，低度敏感區及中度敏感區由公園綠地及所組成。

- (1)於施工前協調會提醒施工廠商先行擾動場區進行驅趕。
- (2)於施工前協調會提醒施工廠商盡量降低噪音與震動，並避免晨昏(8 點前，17 點後)與夜間施工等。
- (3)於施工後廠商應就周邊原有狀態進行恢復。
- (4)選擇台灣適生種大花紫薇。
- (5)補充文字原設計圖說，於施作前需辦理會勘。
- (6)施工道路及車輛進行灑水來降低揚塵量。
- (7)增設之照明僅 2 座，並以最低之安全照度 25m 設置一座。
- (8) 施工時利用未來自行車道之空間，及原有道路空間施作，減少對周環境擾動。
