# 公共工程生態檢核自評表

| 工程基本資料 | 計畫及工程名稱 | 三峽河三峽老街周邊、大同橋至大利橋休憩廊道串聯 | | 設計單位 | 城拓工程顧問公司 |

## 附件一 三峽河三峽老街周邊、大同橋至大利橋休憩廊道串聯工程

# 三峽河三峽老街周邊、大同橋至大利橋休憩廊串聯工程生態檢核

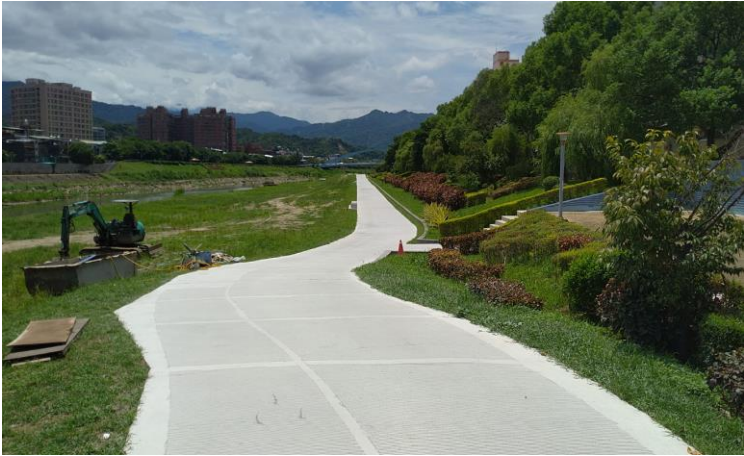
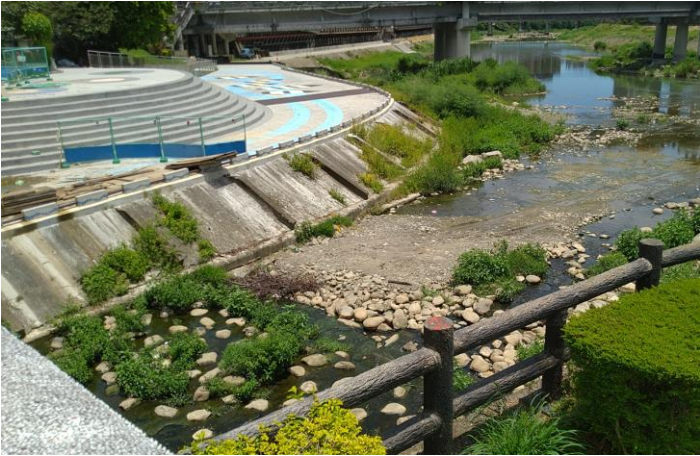
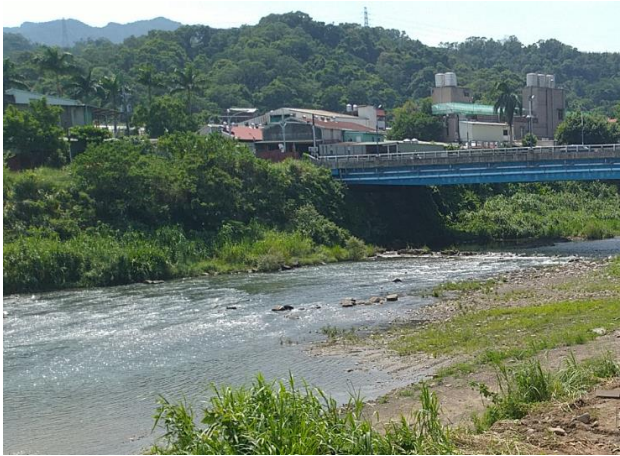
| 類別 | | ③<br>評估因子勾選 | ④<br>評分 | ⑤<br>未來可採行的生態友善策略或措施 | | |
|---|---|---|---|---|--|--|
| 綜合評價 | | 水的特性項總分 = A+B+C = <u>23</u> (總分 30 分)<br>水陸域過渡帶及底質特性項總分 = D+E+F = <u>17</u> (總分 30 分)<br>生態特性項總分 = G+H = <u>14</u> (總分 20 分) | 總和= <u>54(68%)</u> (總分 80 分) | | | |

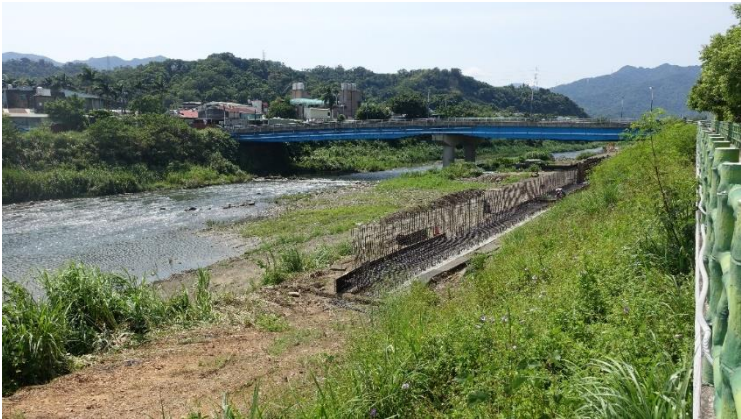
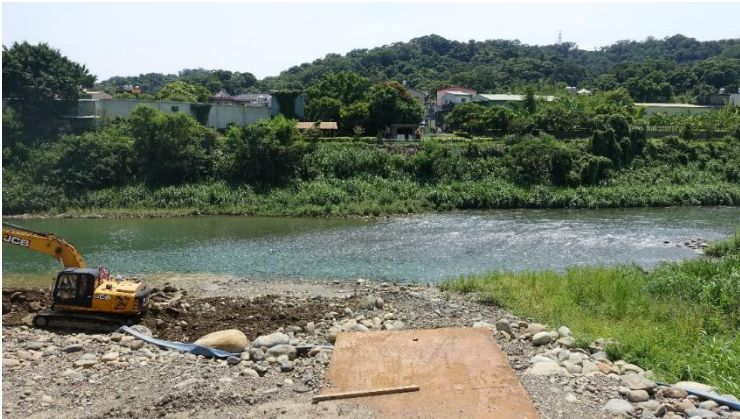
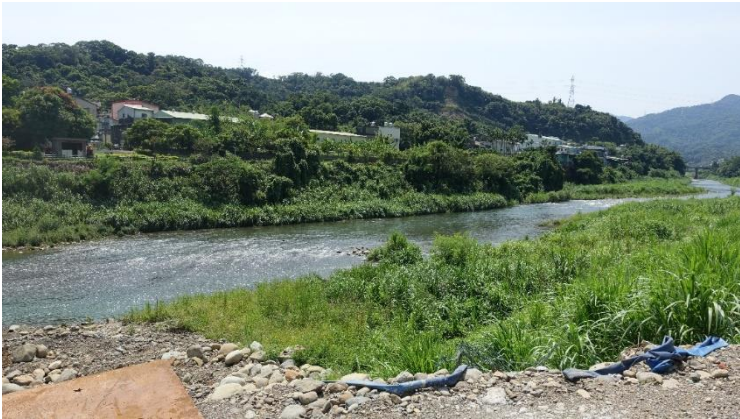
| 類別 | | ③<br>評估因子勾選 | ④<br>評分 | ⑤<br>未來可採行的生態友善策略或措施 | | |
|---|---|---|---|---|--|--|
| 綜合評價 | | 水的特性項總分 = A+B+C = <u>  23  </u> (總分 30 分)<br>水陸域過渡帶及底質特性項總分 = D+E+F = <u>  17  </u> (總分 30 分)<br>生態特性項總分 = G+H = <u>  10  </u> (總分 20 分) | 總和= <u>  50(63%)  </u> (總分 80 分) | | | |

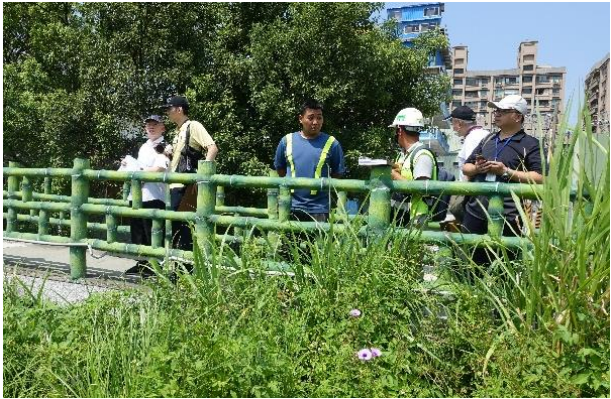
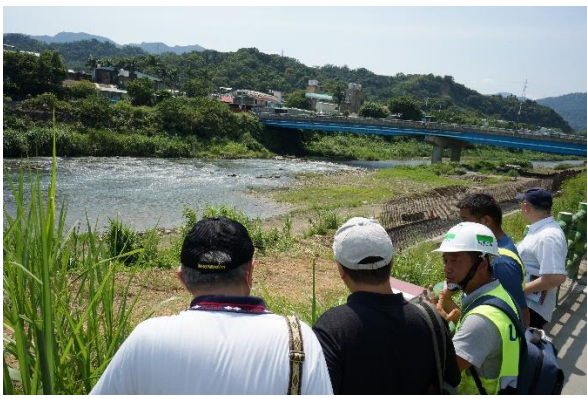
| 1. 施工時應注意施工土砂對水質影響，減少混濁。<br>2. 請持續注意工區內重要生態保全對象現況。<br>3. 河道上下游河岸之護坡植被及預定步道的濱溪植被維護須注意，並注意堤後排水機能。建議施工完成後進行工程區域綠美化植被復育，渠道 兩岸旁可設置綠帶，並以栽種原生種為主。 | | 1. 施工時已盡量減少對水質影響。<br>2. 將持續關注工區內重要生態保全對象現況。<br>3. 後續完工後，將配合進行工程區域綠美化植被復育。 | |

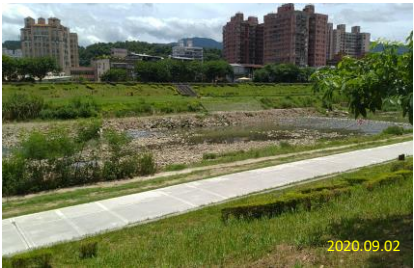
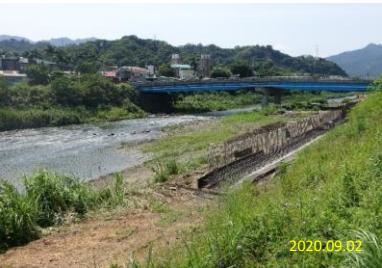
| <b>3.生態棲地環境評估：</b><br>本階段生態棲地環境評估則利用水利署水利工程快速棲地生態評估表(河川、區域排水)進行評估，棲地品質分數為 50 分，棲地品質良好，惟兩岸具人工構造物或其他護岸及植栽工程，30%~60%廊道連接性遭阻斷。 | | | |

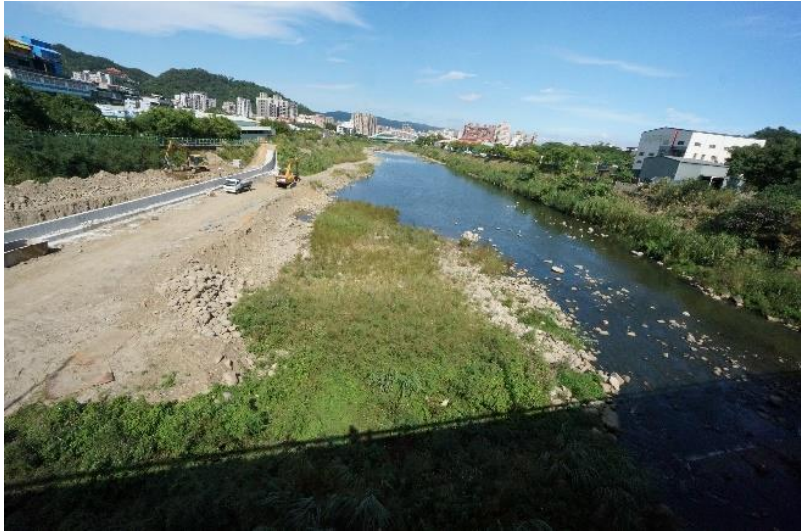
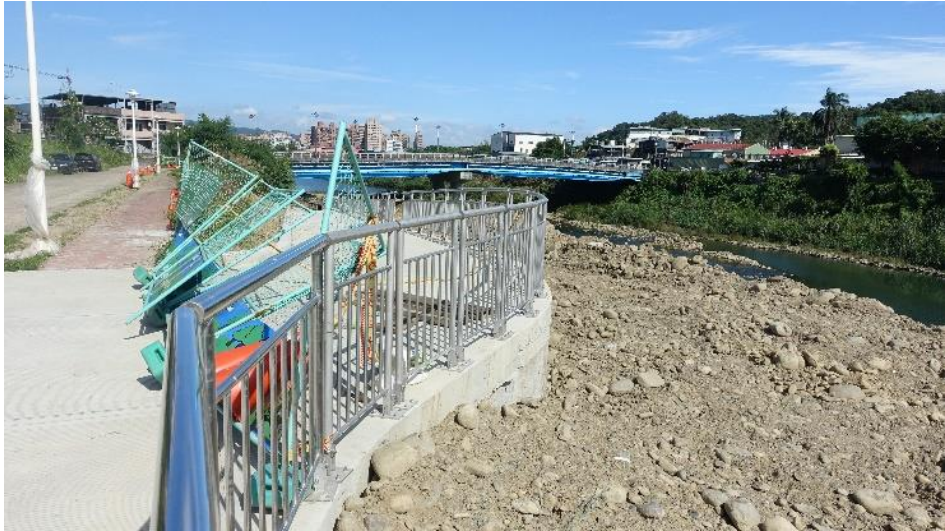
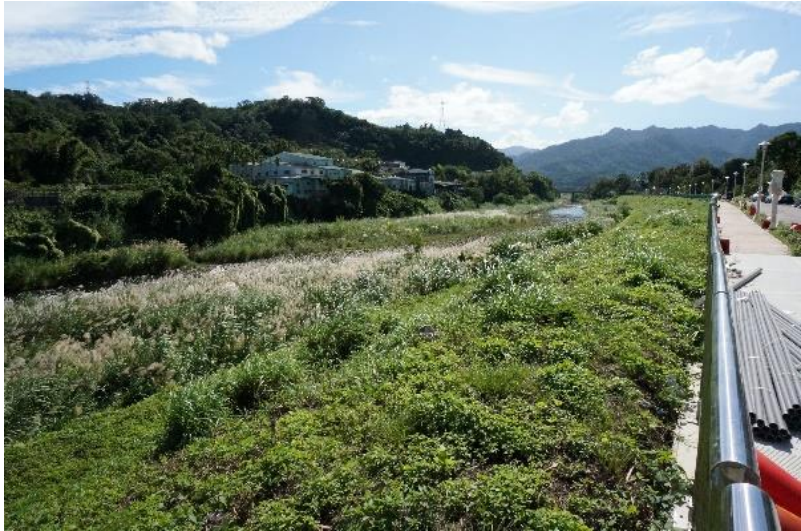
| 類別 | | ③<br>評估因子勾選 | ④<br>評分 | ⑤<br>未來可採行的生態友善策略或措施 |
|---|---|---|---|---|
| 綜合評價 | | 水的特性項總分 = A+B+C = <u>23</u> (總分 30 分)<br>水陸域過渡帶及底質特性項總分 = D+E+F = <u>17</u> (總分 30 分)<br>生態特性項總分 = G+H = <u>14</u> (總分 20 分) | 總和= <u>54(68%)</u> (總分 80 分) | |
