「臺南市鹿耳門溪口減淤改善工程」

提報核定階段生態檢核作業

執行成果報告書

委託單位：臺南市政府水利局

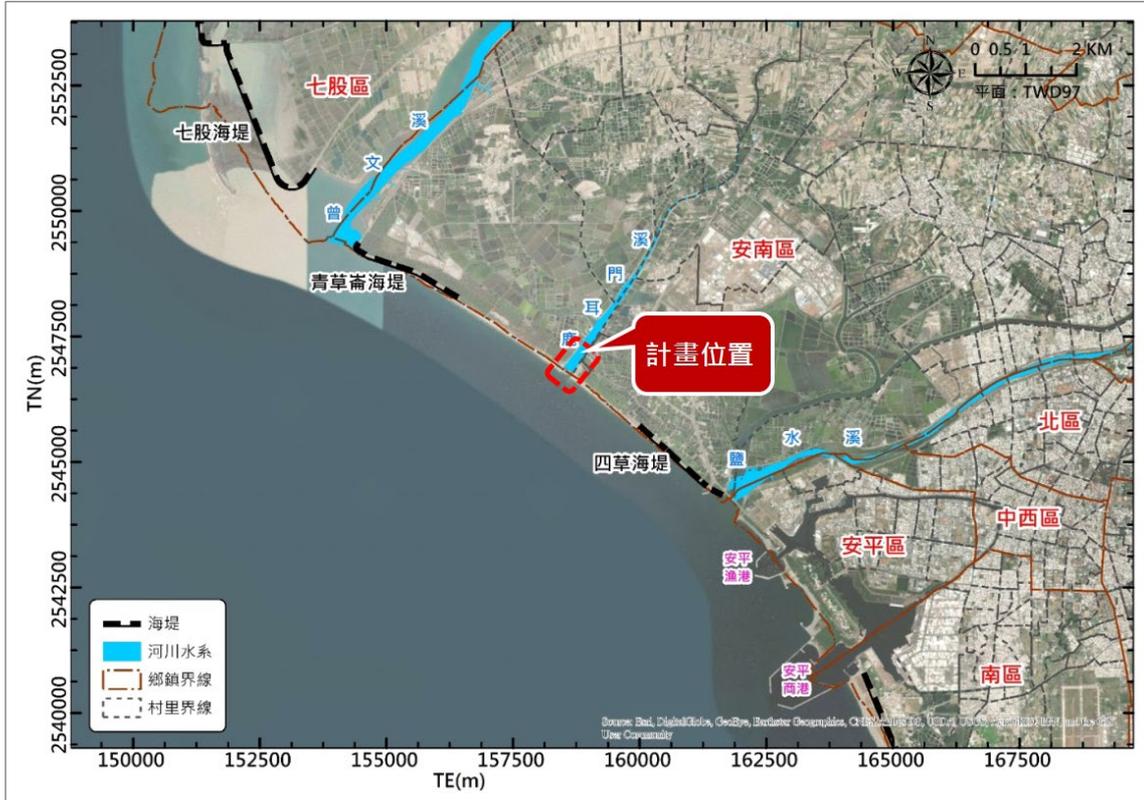
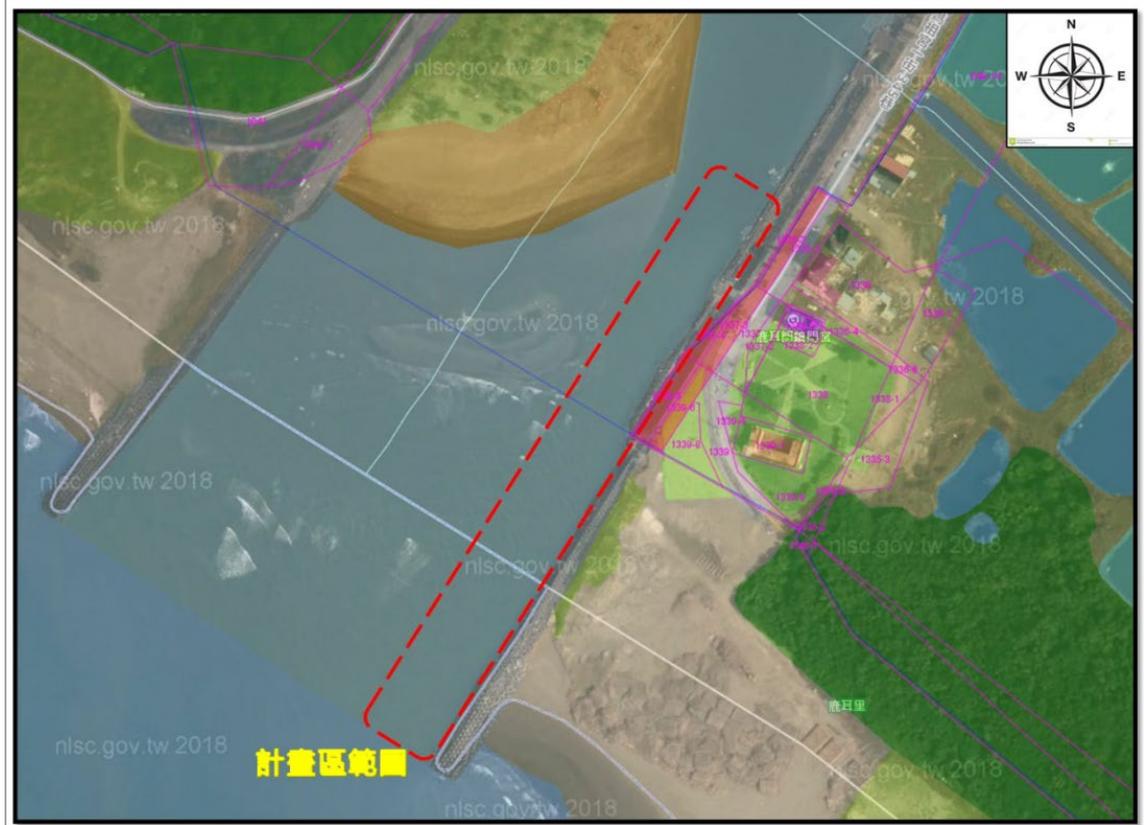
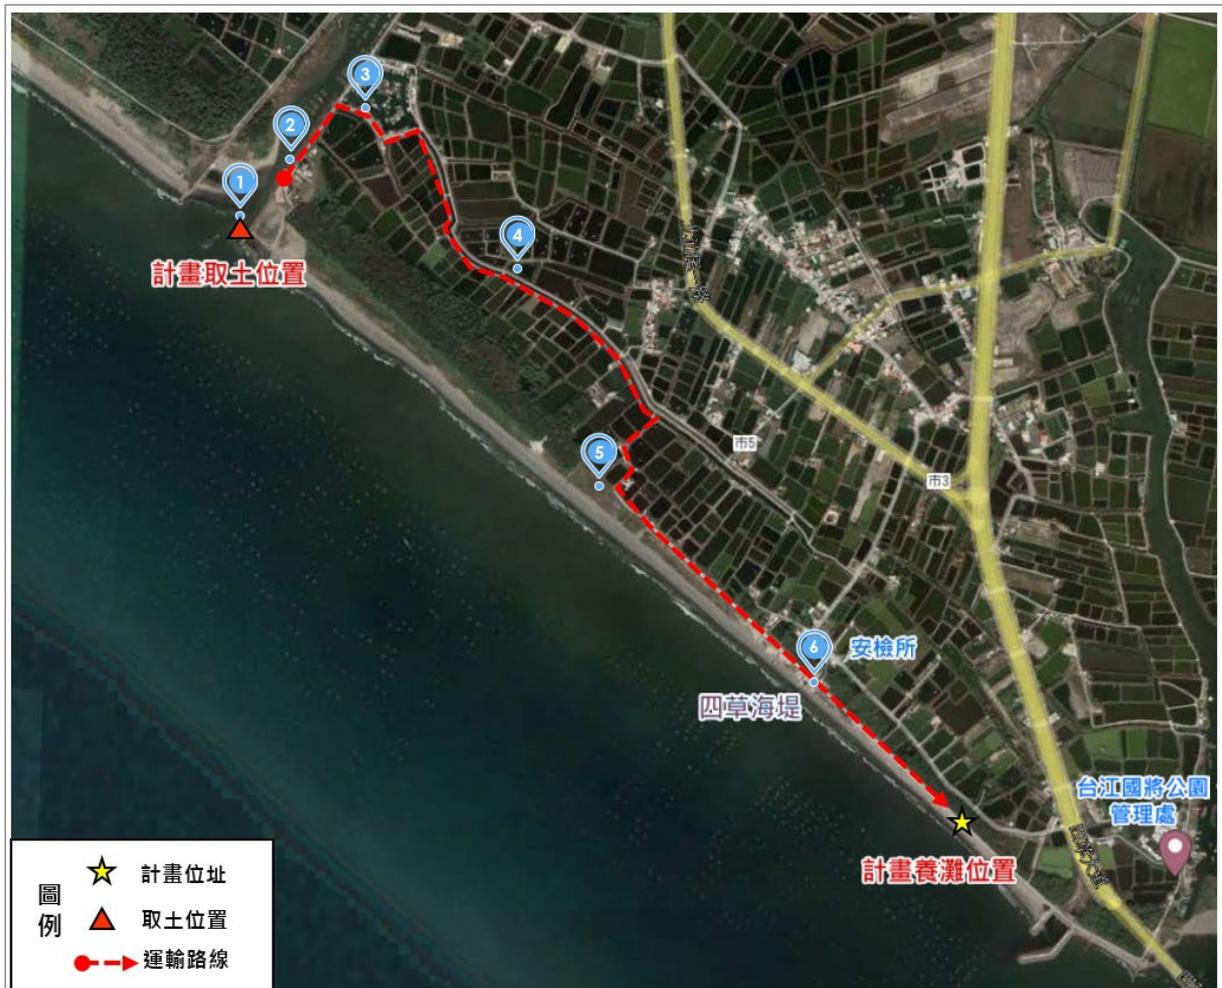
圖1 「臺南市鹿耳門溪口減淤改善工程」規劃

本計畫位於鹿耳門溪出海口約 400m 範圍(圖1-1)內，北側為青草崙海堤，南側則為四草海堤。

鹿耳門溪口因上游匯集嘉南大圳排水路，共有溪南寮大排、土城仔大排、竹筏港之一排水、竹筏港之二排水等排水路，長期累積排水泥砂，加上河口地勢平緩，流速不足，更受海岸地形、潮汐、地形影響，海岸漂砂亦於溪口沉澱，造成出海口長年淤積，影響漁民進出航行安全，亦造成鹿耳門溪口通水斷面逐漸變小。

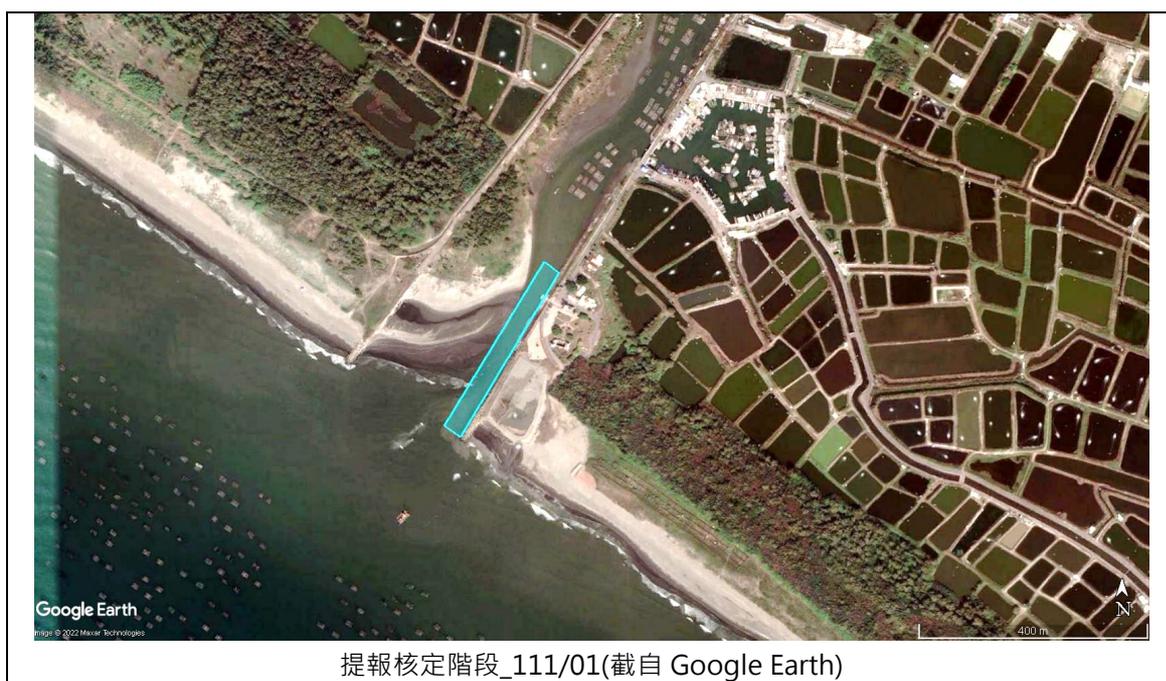
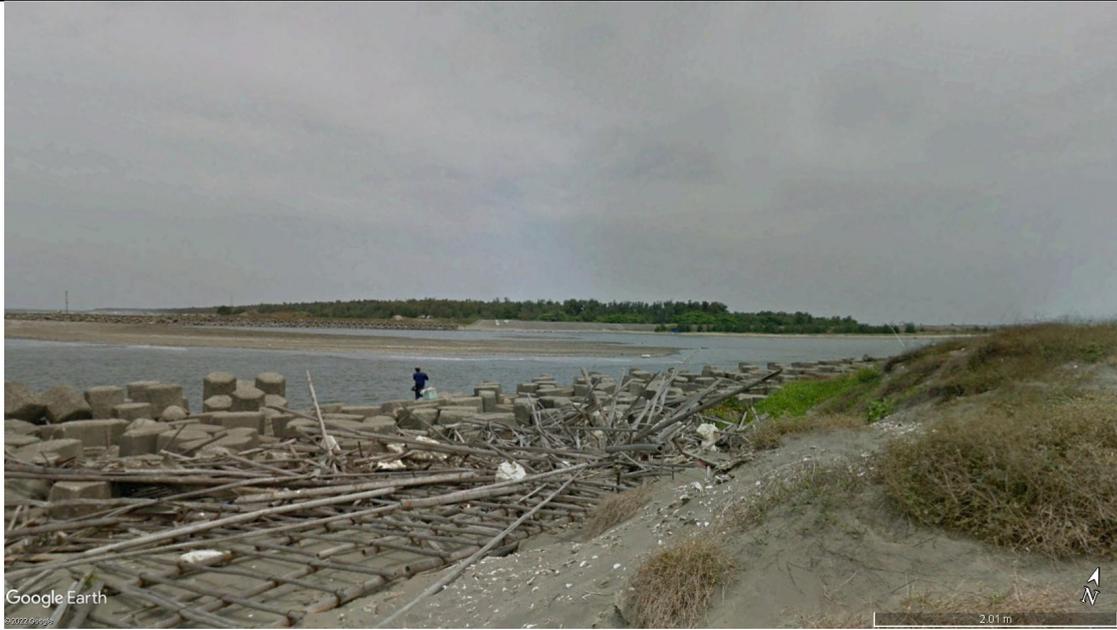
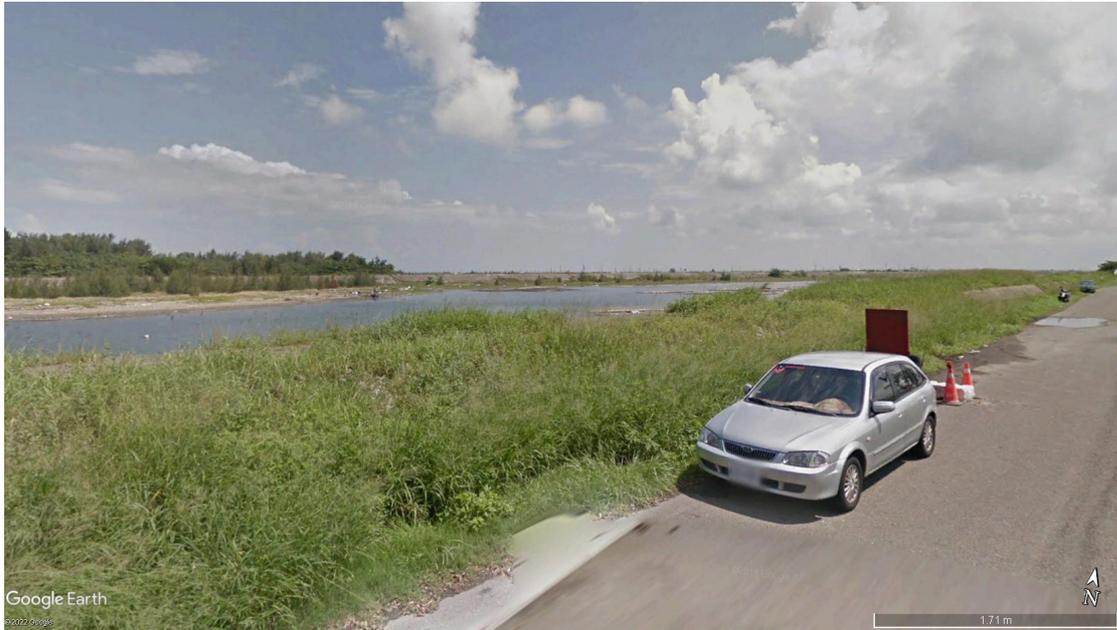
圖 2 「臺南市鹿耳門溪口減淤改善工程」提報核定階段影像紀錄

本案根據現勘影像紀錄，與Google Earth的111年衛星影像、本案111年1月現場勘查照一併整理如圖2。以用於比較同一工區在施工前中後的差異，並提供後續評估依據與參考。

提報核定階段_107/04 (google earth 街景)

提報核定階段_107/06 (google earth 街景)
