水利工程快速棲地生態評估表(河川、區域排水)

| | 工程名稱 | 臺中市大雅區十三寮排水周邊環境設施強化改善工程 | 工程階段 | <input checked="" type="checkbox"/> 計畫提報階段 <input type="checkbox"/> 調查設計階段 <input type="checkbox"/> 施工階段 |
| | 調查樣區 | 中和橋 | 位置座標（TW97） | 中和橋(212751, 2678408) |

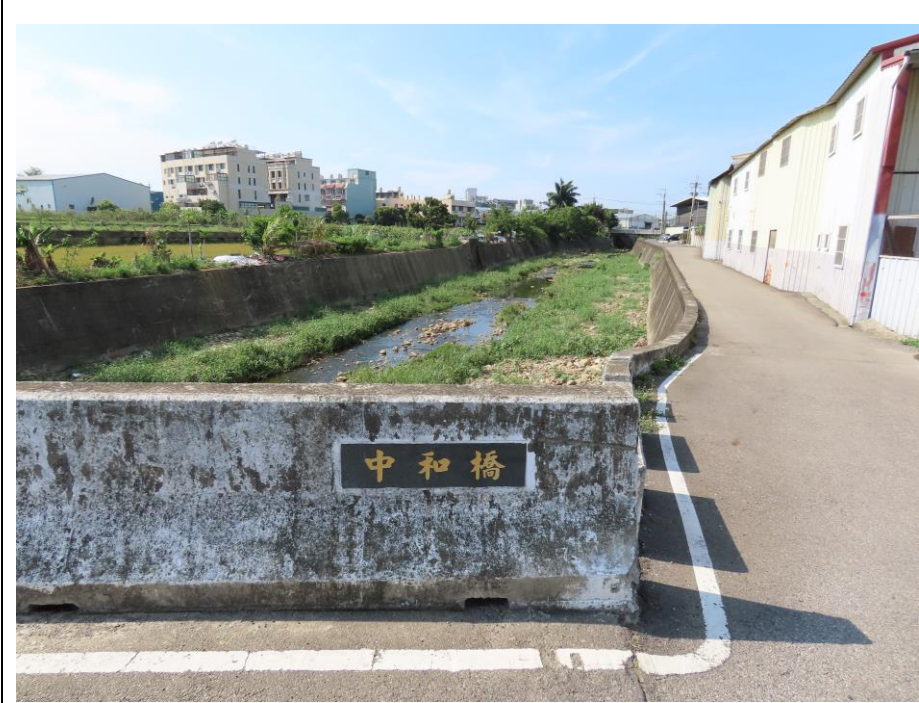
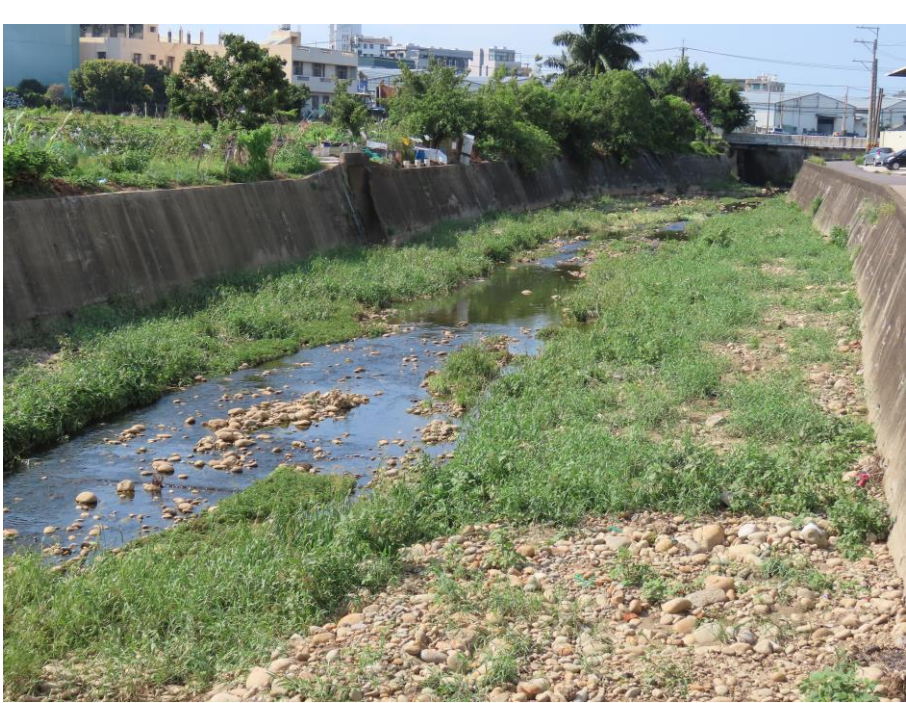
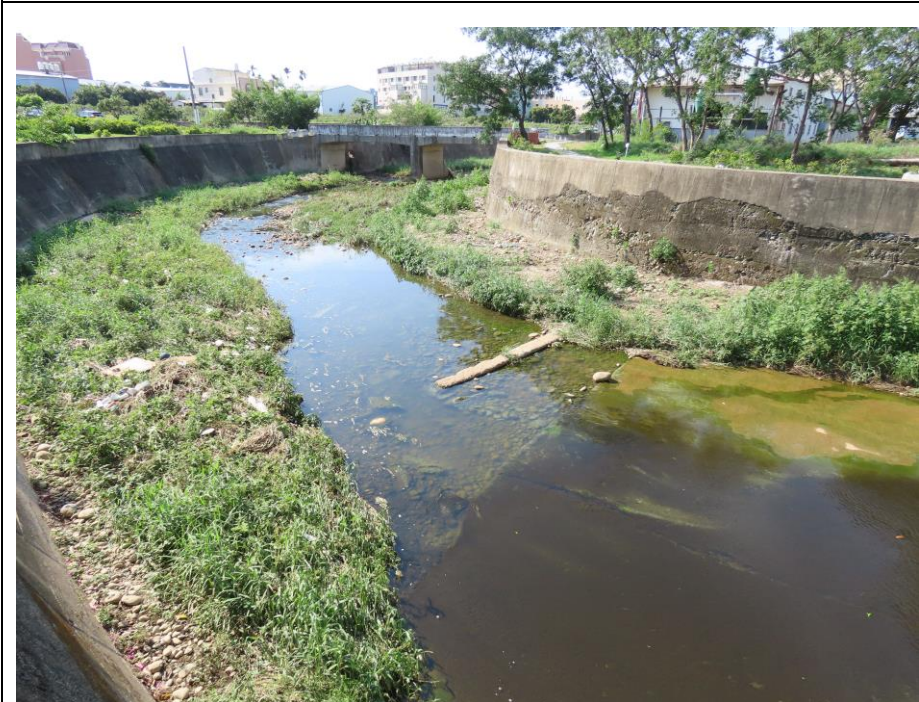
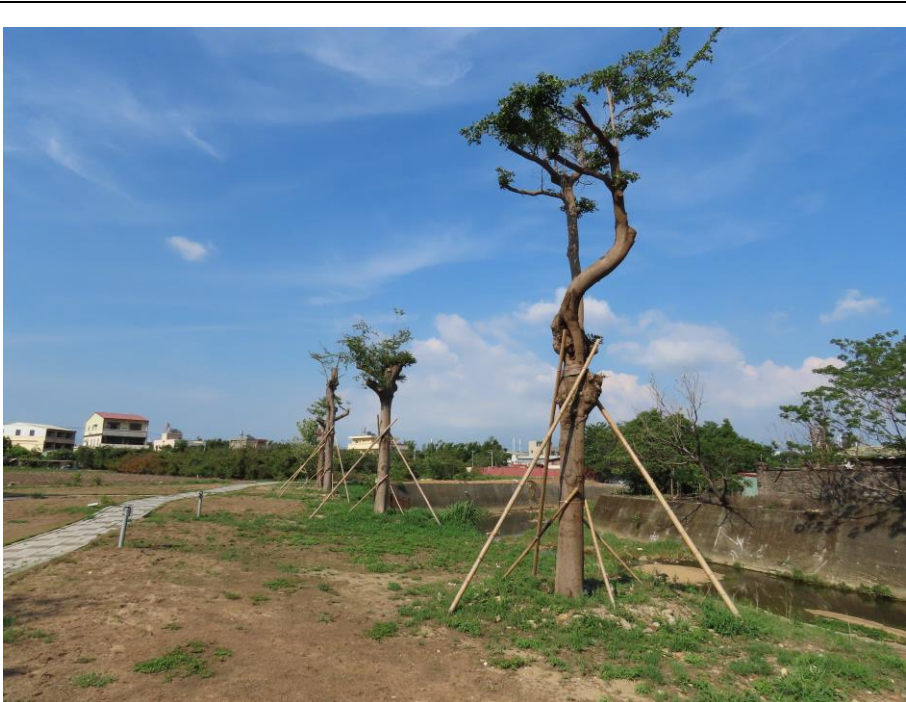
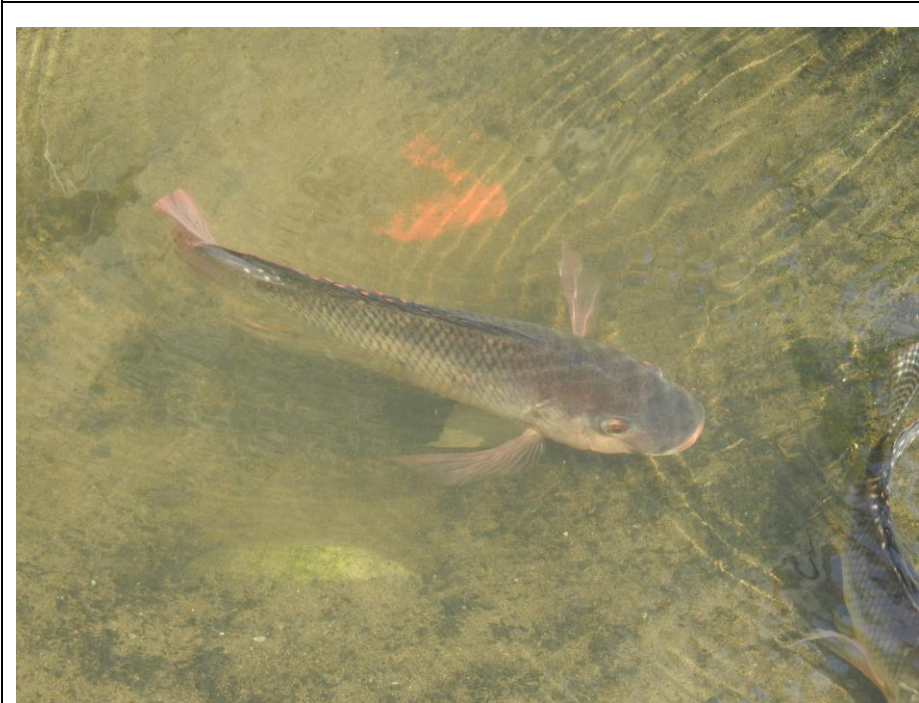
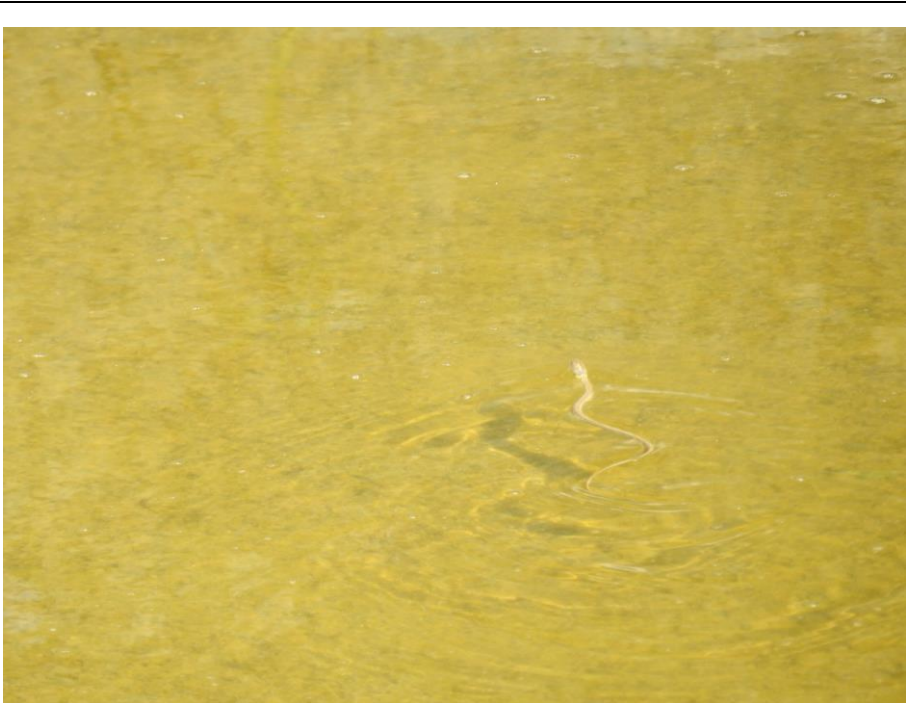
附錄-現況圖照片

| 類別 | | ③<br>評估因子勾選 | ④<br>評分 | ⑤<br>未來可採行的生態友善策略或措施 |
|---|---|---|---|---|
| | | Q：您看到控制水路的兩側是由什麼結構物跟植物所組成？<br>護岸為水泥護岸，植物以菊科、禾本科、莎草科為主。<br>評分 1。<br>(詳表 D-1 河岸型式與植物覆蓋狀況分數表) | | |
