水利工程快速棲地生態評估表(河川、區域排水)

| | 工程名稱 | 軟埤仔溪水環境改善計畫委託技術服務 | 工程階段 | <input type="checkbox"/> 計畫提報階段 <input checked="" type="checkbox"/> 調查設計階段 <input type="checkbox"/> 施工階段 |
| | 調查樣區 | 台中市豐原區 葫蘆墩公園 | 位置座標 (TW97) | X: 220798.254, Y: 2683419.374 |

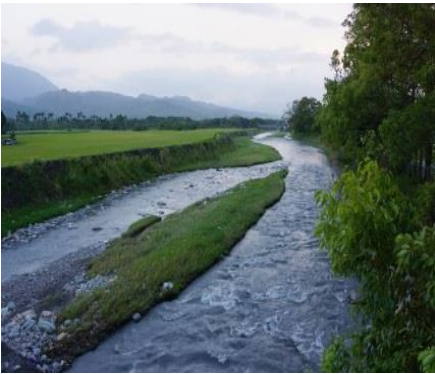
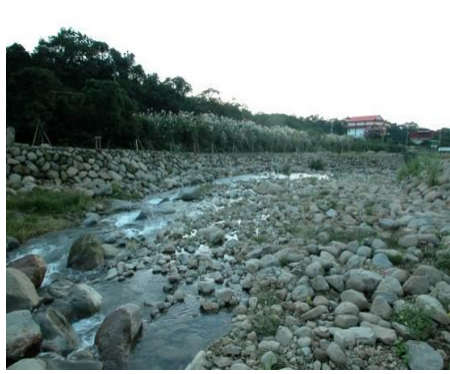
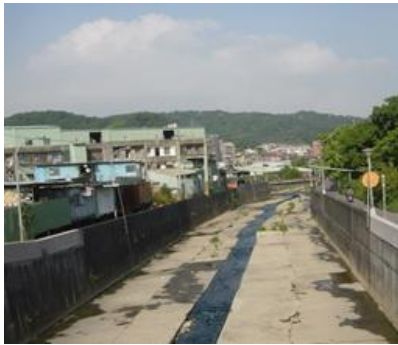
| 類別 | 評估因子 | 品質類別 | | | | |
|---|---|---|---|---|---|---|
| 水的特性 | (A) 水域型態多樣性 | <p>淺流、淺瀨、深流、深潭、岸邊緩流等 5 種型態中，出現超過 4 種以上的水域型態。</p> | <p>淺流、淺瀨、深流、深潭、岸邊緩流等 5 種型態中，只出現 3 種不同的水域型態。</p> | <p>淺流、淺瀨、深流、深潭、岸邊緩流等 5 種型態中，只出現 2 種不同的水域型態。</p> | <p>淺流、淺瀨、深流、深潭、岸邊緩流等 5 種中，只出現 1 種水域型態。</p> | <p>水域型態同左，且水道受人工建造物限制，水流無自然擺盪之機會。</p> |

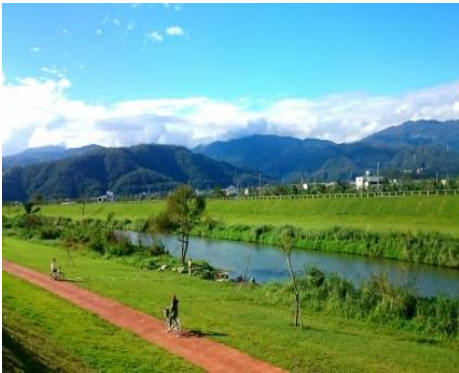
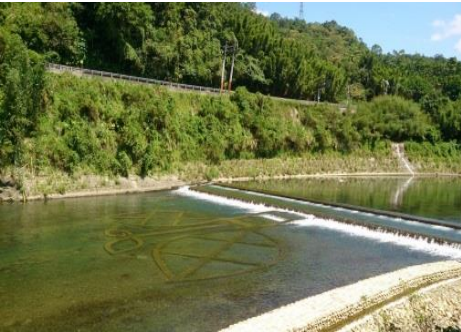
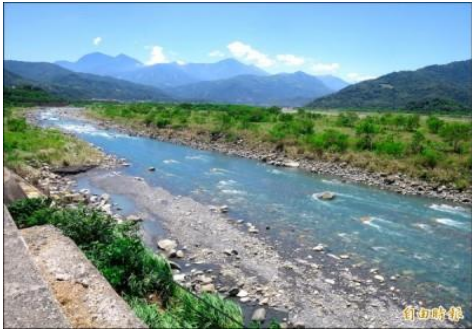
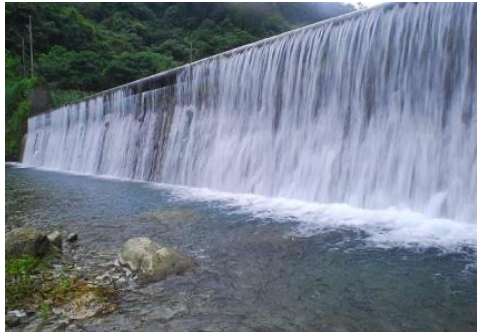
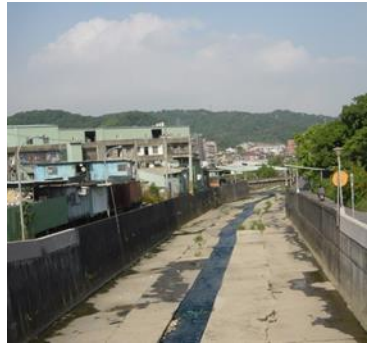
| 類別 | 評估因子 | 品質類別 | | | | |
|---|---|---|---|---|---|---|
| | (B) 水域廊道連續性 | <p>河道內之水域廊道仍維持自然狀態。</p> | <p>河道內之水域廊道部分受到工程影響，其連續性未遭受阻斷，且主流河道型態明顯已達穩定狀態。</p> | <p>河道內之水域廊道受到工程影響，其連續性未遭受阻斷，但主流河道型態未達穩定狀態。</p> | <p>河道內水域廊道受工程影響，其連續性遭阻斷，造成上下游生物遷徙及物質傳輸之困難。</p> | <p>同左，且為兩面光結構。</p> |

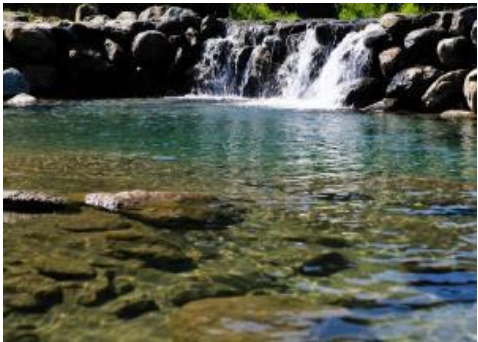
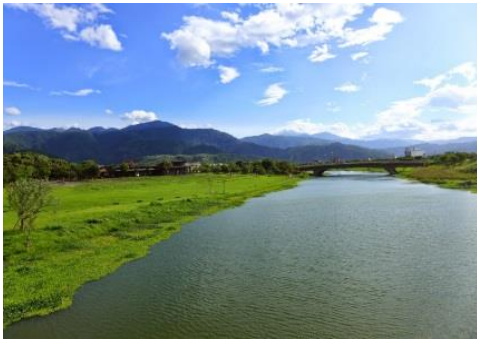
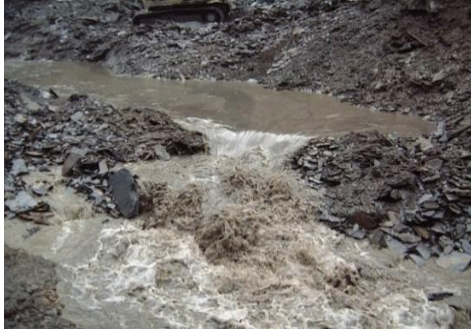
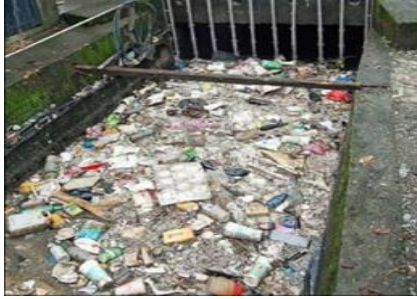
| 類別 | 評估因子 | 品質類別 | | | | |
|---|---|---|---|---|---|---|
| | (C) 水質 | <p>濁度、味道、優養情形等水質指標皆無異常，且河道內有多處具曝氣作用之跌水。</p> | <p>濁度、味道、優養情形等水質指標皆無異常，但河道流況流速較慢且坡降較為平緩。</p> | <p>濁度、味道、優養情形等水質指標有任一項出現異常。</p> | <p>濁度、味道、優養情形等水質指標有超過一項出現異常。</p> | <p>濁度、味道、優養情形等水質指標有超過一項出現異常。且有表面浮油及垃圾現象。</p> |

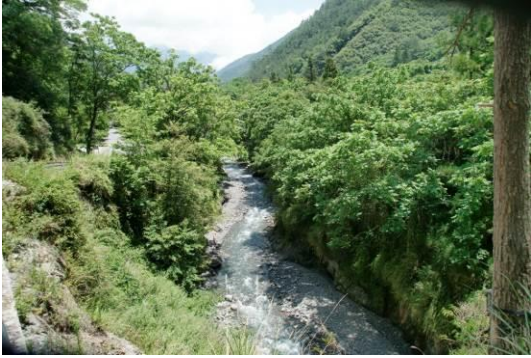
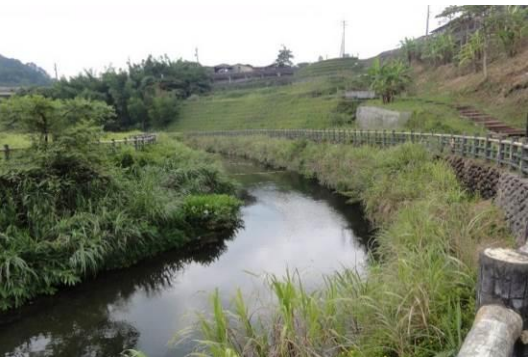
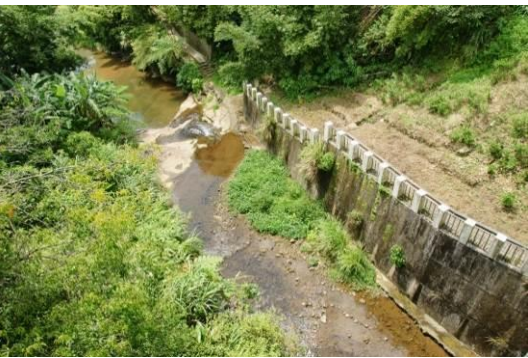
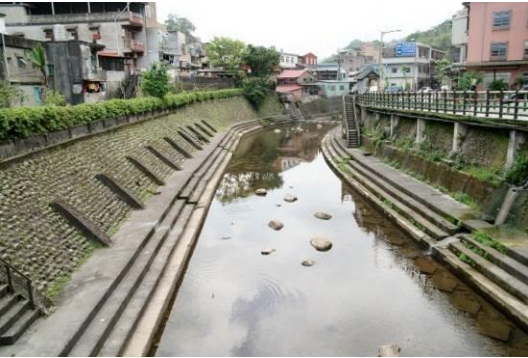
| 類別 | 評估因子 | 品質類別 | | | | 極限(0 分) |
|---|---|---|---|---|---|---|
| 水陸域過渡帶及底質特性 | (E) 溪濱廊道連續性 | <p>溪濱廊道仍維持自然狀態。</p> | <p>溪濱廊道內有人工構造物或其他護岸及植栽工程，但僅低於 30%的廊道連接性遭阻斷。</p> | <p>溪濱廊道內有人工構造物或其他護岸及植栽工程，30%~60%的廊道連接性遭阻斷。</p> | <p>大於 60%之濱岸連接性遭人工構造物所阻斷。</p> | <p>同左，且為兩面光結構。</p> |

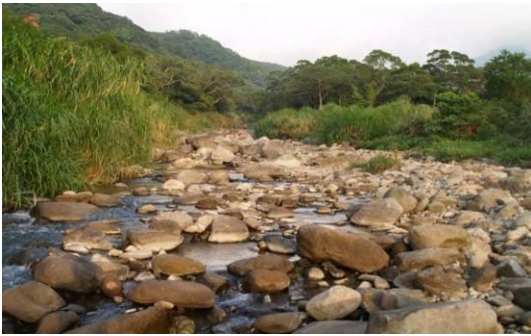
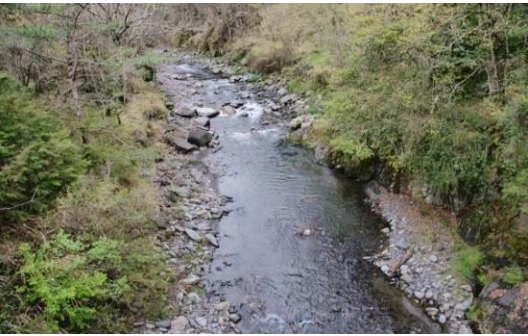
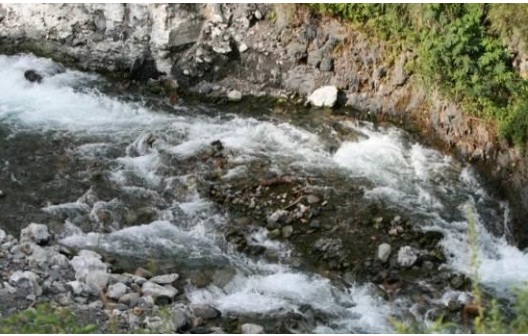
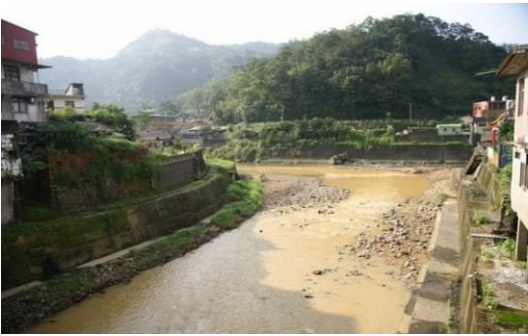
| 類別 | 評估因子 | 品質類別 | | | | 極限(0 分) |
|---|---|---|---|---|---|---|
| | (F) 底質多樣性 | <p>在目標河段內，河床底質（漂石、圓石、卵石、礫石等）被細沉積砂土覆蓋之面積比例小於 25%。</p> | <p>在目標河段內，河床底質（漂石、圓石、卵石、礫石等）被細沉積砂土覆蓋之面積比例介於 25%~50%。</p> | <p>在目標河段內，河床底質（漂石、圓石、卵石、礫石等）被細沉積砂土覆蓋之面積比例介於 50%~75%。</p> | <p>在目標河段內，河床底質（漂石、圓石、卵石、礫石等）被細沉積砂土覆蓋之面積比例大於 75%。</p> | |

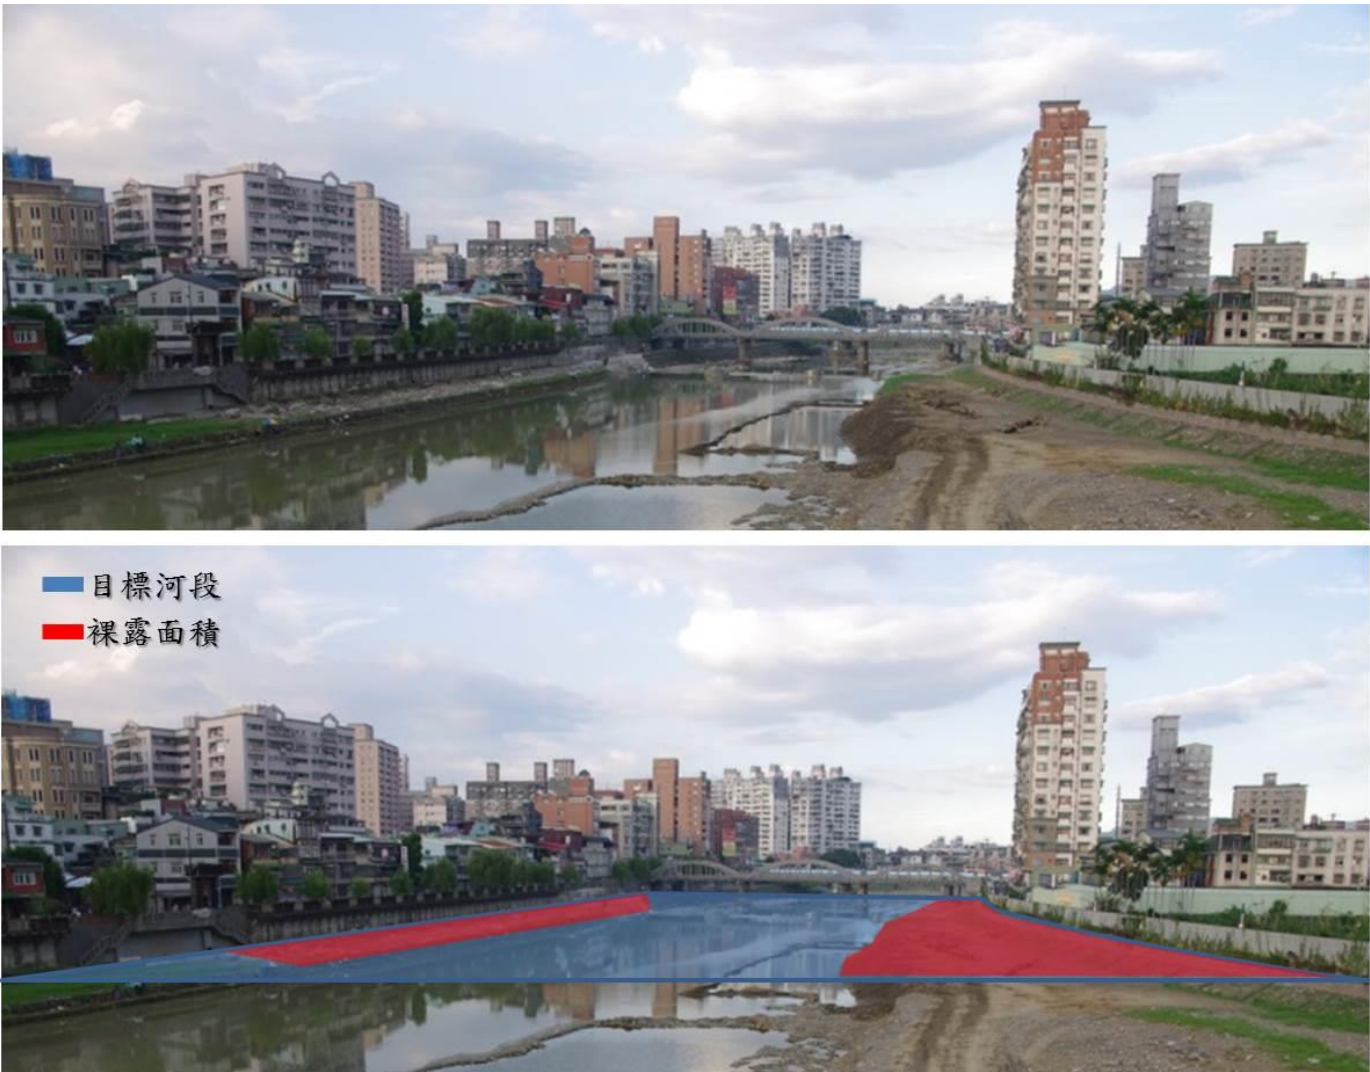
圖 D-1 裸露面積示意圖

| 類別 | | ③<br>評估因子勾選 | ④<br>評分 | ⑤<br>未來可採行的生態友善策略或措施 |
|---|---|---|---|---|
| | | 生態意義：檢視流量洪枯狀態的空間變化，在水路的水路域交界的過渡帶特性<br>註：裸露面積為總面積(目標河段)扣除水與植物的範圍(詳圖 D-1 裸露面積示意圖) | | |
