水利工程快速棲地生態評估表(河川、區域排水)

| ①<br>基本資料 | 紀錄日期 | 107/6/27 (施工前評估, 參考 google map 資料, 更新日期: 2018/1/31) | 填表人 | 蘇國強/民享環境生態調查有限公司 |
| | 工程名稱 | 新北水環境案之碧潭堰上游至烏來沿線亮點營造(自行車道工程) | 工程階段 | <input checked="" type="checkbox"/> 計畫提報階段 <input type="checkbox"/> 調查設計階段 <input type="checkbox"/> 施工階段 |

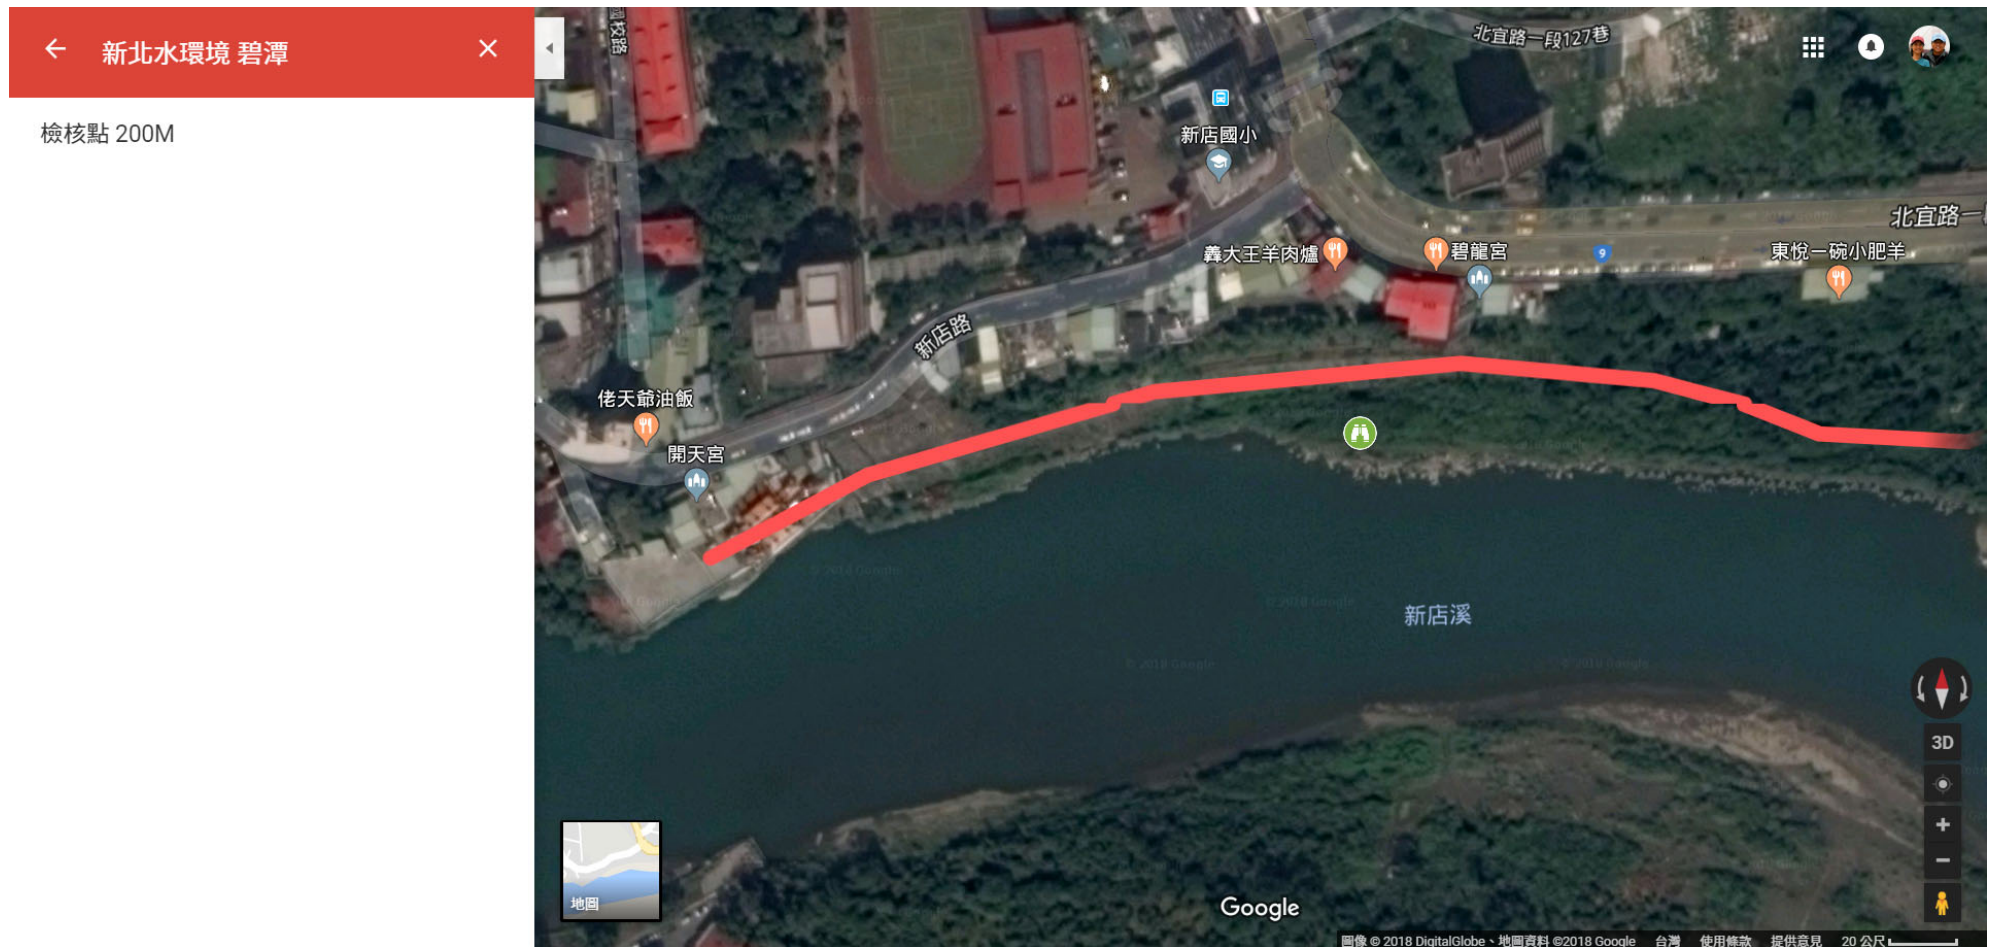
圖一、開天宮快速評估點位，google 航照圖。

| | 調查樣區 | 開天宮 | 位置座標 (TW97) | 24.95237, 121.54081 |

| 類別 | ③<br>評估因子勾選 | ④<br>評分 | ⑤<br>未來可採行的生態友善策略或措施 |
|---|---|---|---|
| 水的特性 | (A) 水域型態多樣性<br>Q: 您看到幾種水域型態? (可複選)<br><input checked="" type="checkbox"/> 淺流、 <input type="checkbox"/> 淺瀨、 <input checked="" type="checkbox"/> 深流、 <input type="checkbox"/> 深潭、 <input type="checkbox"/> 岸邊緩流、 <input type="checkbox"/> 其他<br>(什麼是水域型態? 詳表 A-1 水域型態分類標準表)<br>評分標準: (詳參照表 A 項)<br><input type="checkbox"/> 水域型態出現 4 種以上: 10 分<br><input type="checkbox"/> 水域型態出現 3 種: 6 分<br><input checked="" type="checkbox"/> 水域型態出現 2 種: 3 分<br><input type="checkbox"/> 水域型態出現 1 種: 1 分<br><input type="checkbox"/> 同上, 且水道受人工建造物限制, 水流無自然擺盪之機會: 0 分<br>生態意義: 檢視現況棲地的多樣性狀態 | 3 | <input type="checkbox"/> 增加水流型態多樣化<br><input checked="" type="checkbox"/> 避免施作大量硬體設施<br><input type="checkbox"/> 增加水流自然擺盪之機會<br><input checked="" type="checkbox"/> 縮小工程量體或規模<br><input type="checkbox"/> 進行河川(區排)情勢調查中的專題或專業調查<br><input type="checkbox"/> 避免全斷面流速過快<br><input type="checkbox"/> 增加棲地水深<br><input type="checkbox"/> 其他_____ |
| | (B) 水域廊道連續性<br>Q: 您看到水域廊道狀態(沿著水流方向的水流連續性)為何?<br>評分標準: (詳參照表 B 項)<br><input type="checkbox"/> 仍維持自然狀態: 10 分<br><input checked="" type="checkbox"/> 受工程影響廊道連續性未遭受阻斷, 主流河道型態明顯呈穩定狀態: 6 分<br><input type="checkbox"/> 受工程影響廊道連續性未遭受阻斷, 主流河道型態未達穩定狀態: 3 分<br><input type="checkbox"/> 廊道受工程影響連續性遭阻斷, 造成上下游生物遷徙及物質傳輸困難: 1 分<br><input type="checkbox"/> 同上, 且橫向結構物造成水量減少(如伏流): 0 分 | 6 | <input type="checkbox"/> 降低橫向結構物高差<br><input type="checkbox"/> 避免橫向結構物完全橫跨斷面<br><input checked="" type="checkbox"/> 縮減橫向結構物體量體或規模<br><input type="checkbox"/> 維持水路蜿蜒 |

| 類別 | | ③<br>評估因子勾選 | ④<br>評分 | ⑤<br>未來可採行的生態友善策略或措施 |
|---|---|---|---|---|
| 水的特性 | (C)<br>水質 | <p>Q：您看到聞到的水是否異常？（異常的水質指標如下，可複選）<br/> <input type="checkbox"/> 濁度太高、<input type="checkbox"/> 味道有異味、<input type="checkbox"/> 優養情形(水表有浮藻類)</p> <p>評分標準：（詳參照表 C 項）<br/> <input type="checkbox"/> 皆無異常，河道具曝氣作用之跌水：10 分<br/> <input checked="" type="checkbox"/> 水質指標皆無異常，河道流速緩慢且坡降平緩：6 分<br/> <input type="checkbox"/> 水質指標有任一項出現異常：3 分<br/> <input type="checkbox"/> 水質指標有超過一項以上出現異常：1 分<br/> <input type="checkbox"/> 水質指標有超過一項以上出現異常，且表面有浮油及垃圾等：0 分</p> <p>生態意義：檢視水質狀況可否讓一般水域生物生存</p> | 6 | <input checked="" type="checkbox"/> 維持水量充足<br><input type="checkbox"/> 維持水路洪枯流量變動<br><input type="checkbox"/> 調整設計，增加水深<br><input checked="" type="checkbox"/> 檢視區域內各事業放流水是否符合放流水標準<br><input type="checkbox"/> 調整設計，增加水流曝氣機會<br><input type="checkbox"/> 建議進行河川區排情勢調查之簡易水質調查監測<br><input type="checkbox"/> 其他_____ |
| 水陸域過渡帶及底質特性 | (D)<br>水陸域過渡帶 | <p>Q：您看到的水陸域交界處的裸露面積佔總面積的比率有多少？<br/> 評分標準：<br/> <input checked="" type="checkbox"/> 在目標河段內，灘地裸露面積比率小於 25%：5 分<br/> <input type="checkbox"/> 在目標河段內，灘地裸露面積比率介於 25%-75%：3 分<br/> <input type="checkbox"/> 在目標河段內，灘地裸露面積比率大於 75%：1 分<br/> <input type="checkbox"/> 在目標河段內，完全裸露，沒有水流：0 分</p> <p>生態意義：檢視流量洪枯狀態的空間變化，在水路的水路域交界的過渡帶特性<br/> 註：裸露面積為總面積(目標河段)扣除水與植物的範圍(詳圖 D-1 裸露面積示意圖)</p> <p>Q：您看到控制水路的兩側是由什麼結構物跟植物所組成？<br/> 造型模板 喬木+草木+花 1 分<br/> （詳表 D-1 河岸型式與植物覆蓋狀況分數表）</p> <p>生態意義：檢視水路內及水路邊界的人工結構物是否造成蟹類、爬蟲類、兩生類移動的困難</p> | 6 | <input type="checkbox"/> 增加低水流路施設<br><input type="checkbox"/> 增加構造物表面孔隙、粗糙度<br><input type="checkbox"/> 增加植生種類與密度<br><input type="checkbox"/> 減少外來種植物數量<br><input type="checkbox"/> 維持重要保全對象(大樹或完整植被帶等)<br><input type="checkbox"/> 其他_____ |

| 類別 | | ③<br>評估因子勾選 | ④<br>評分 | ⑤<br>未來可採行的生態友善策略或措施 |
|---|---|---|---|---|
| 水陸域過渡帶及底質特性 | (E)<br>溪濱廊道連續性 | <p>Q：您看到的溪濱廊道自然程度？（垂直水流方向）（詳參照表 E 項）</p> <p><b>評分標準：</b></p> <p><input type="checkbox"/> 仍維持自然狀態：10 分</p> <p><input checked="" type="checkbox"/> 具人工構造物或其他護岸及植栽工程，低於 30%廊道連接性遭阻斷：6 分</p> <p><input type="checkbox"/> 具人工構造物或其他護岸及植栽工程，30%~60%廊道連接性遭阻斷：3 分</p> <p><input type="checkbox"/> 大於 60%之濱岸連接性遭人工構造物所阻斷：1 分</p> <p><input type="checkbox"/> 同上，且為人工構造物表面很光滑：0 分</p> | 6 | <p><input type="checkbox"/> 標示重要保全對象(大樹或完整植被帶等)</p> <p><input checked="" type="checkbox"/> 縮減工程量體或規模</p> <p><input type="checkbox"/> 建議進行河川區排情勢調查中的專題或專業調查</p> <p><input type="checkbox"/> 增加構造物表面孔隙、粗糙度</p> <p><input type="checkbox"/> 增加植生種類與密度</p> <p><input type="checkbox"/> 增加生物通道或棲地營造</p> <p><input type="checkbox"/> 降低縱向結構物的邊坡(緩坡化)</p> <p><input type="checkbox"/> 其他_____</p> |
| | (F)<br>底質多樣性 | <p>Q：您看到的河段內河床底質為何？（詳表 F-1 河床底質型態分類表）</p> <p><input type="checkbox"/> 漂石、<input checked="" type="checkbox"/> 圓石、<input checked="" type="checkbox"/> 卵石、<input checked="" type="checkbox"/> 礫石等</p> <p><b>評分標準：被細沉積砂土覆蓋之面積比例</b>（詳參照表 F 項）</p> <p><input type="checkbox"/> 面積比例小於 25%：10 分</p> <p><input type="checkbox"/> 面積比例介於 25%~50%：6 分</p> <p><input checked="" type="checkbox"/> 面積比例介於 50%~75%：3 分</p> <p><input type="checkbox"/> 面積比例大於 75%：1 分</p> <p><input type="checkbox"/> 同上，且有廢棄物。或水道底部有不透水面積，面積&gt;1/5 水道底面積：0 分</p> <p><b>生態意義：</b>檢視棲地多樣性是否足夠及被細沉積砂土覆蓋與渠底不透水之面積比例</p> <p><b>註：</b>底質分布與水利篩選有關，本項除單一樣站的評估外，建議搭配區排整體系統(上、下游)底質多樣性評估</p> | 3 | <p><input type="checkbox"/> 維持水路洪枯流量變動，以維持底質適度變動與更新</p> <p><input checked="" type="checkbox"/> 減少集水區內的不當土砂來源(如，工程施作或開發是否採用集水區外的土砂材料等)</p> <p><input type="checkbox"/> 增加渠道底面透水面積比率</p> <p><input checked="" type="checkbox"/> 減少高濁度水流流入</p> <p><input type="checkbox"/> 其他_____</p> |

| 類別 | | ③<br>評估因子勾選 | ④<br>評分 | ⑤<br>未來可採行的生態友善策略或措施 |
|---|---|---|---|---|
| 生態特性 | (H) 水域生產者 | Q：您看到的水是什麼顏色？<br><b>評分標準：</b><br><input type="checkbox"/> 水呈現藍色且透明度高：10 分<br><input type="checkbox"/> 水呈現黃色：6 分<br><input checked="" type="checkbox"/> 水呈現綠色：3 分<br><input type="checkbox"/> 水呈現其他色：1 分<br><input type="checkbox"/> 水呈現其他色且透明度低：0 分 | 3 | <input checked="" type="checkbox"/> 避免施工方法及過程造成濁度升高<br><input type="checkbox"/> 調整設計，增加水深<br><input checked="" type="checkbox"/> 維持水路洪枯流量變動<br><input checked="" type="checkbox"/> 檢視區域內各事業放流水是否符合放流水標準<br><input type="checkbox"/> 增加水流曝氣機會<br><input type="checkbox"/> 建議進行河川區排情勢調查之簡易水質調查監測<br><input type="checkbox"/> 其他_____ |
| 綜合評價 | | 水的特性項總分 = A+B+C = <u>15</u> (總分 30 分)<br>水陸域過渡帶及底質特性項總分 = D+E+F = <u>15</u> (總分 30 分)<br>生態特性項總分 = G+H = <u>7</u> (總分 20 分) | 總和= <u>37</u> (總分 80 分) | |

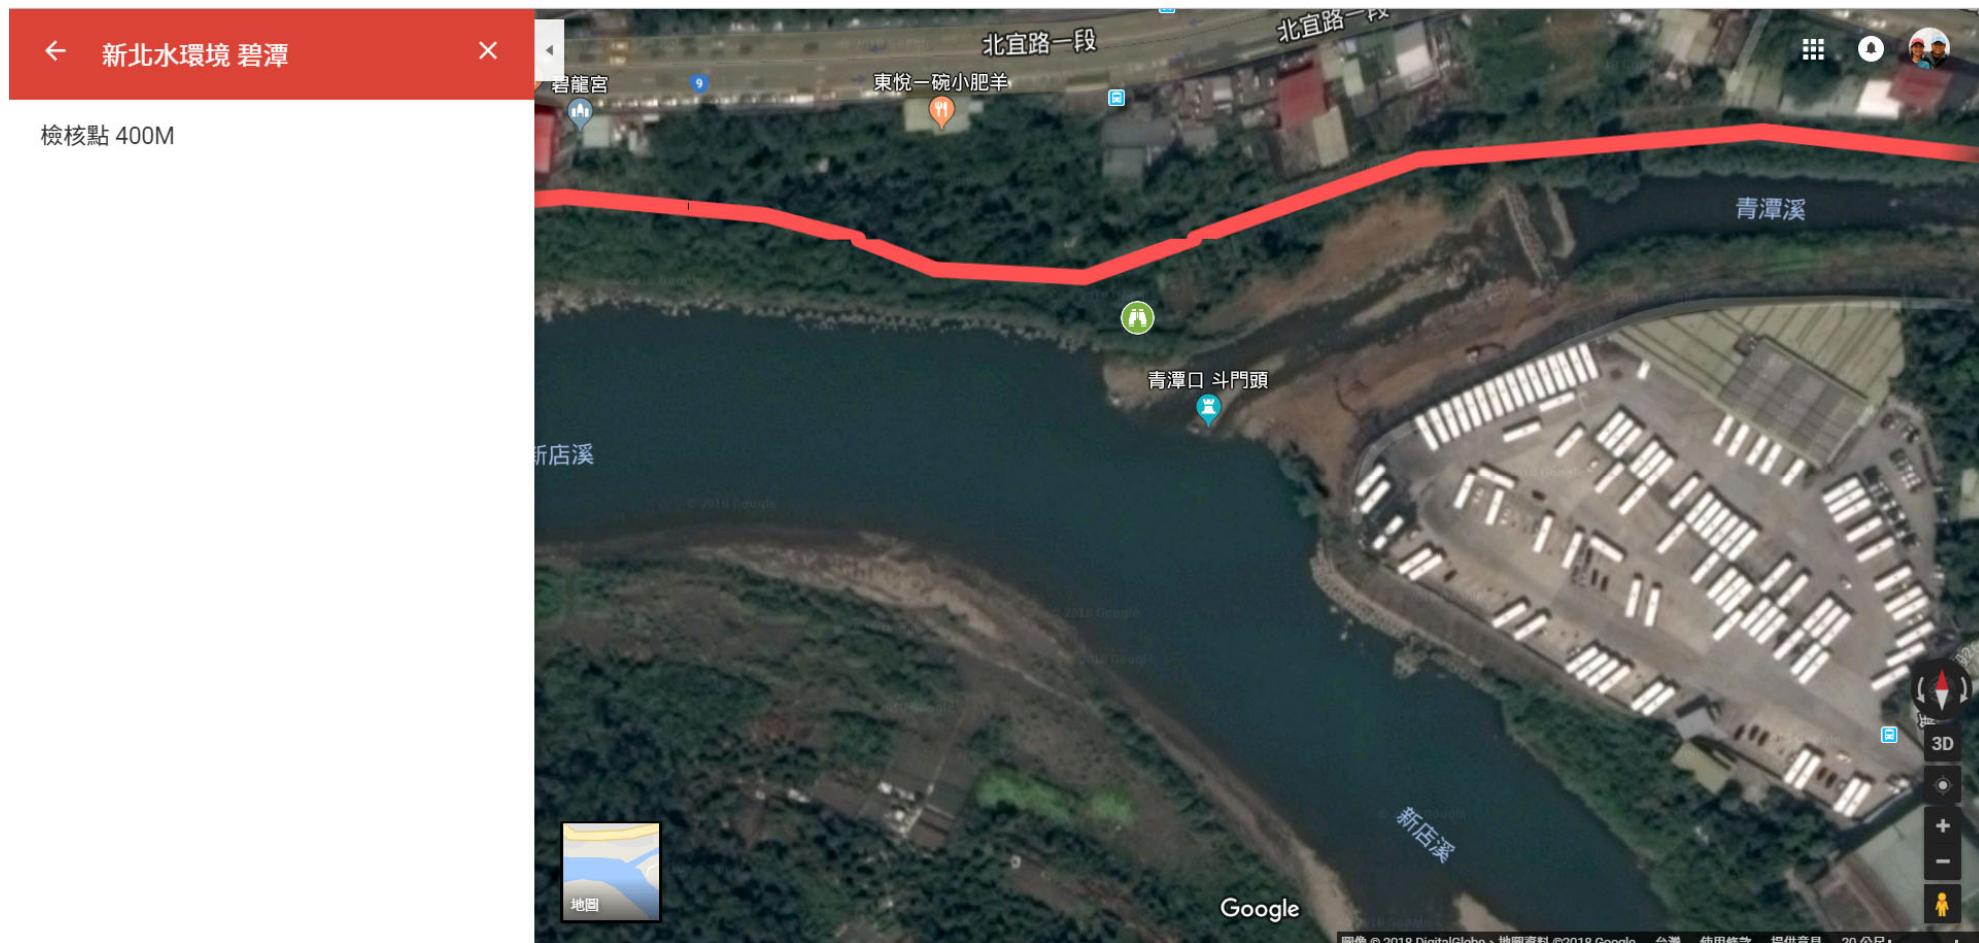
圖二、匯流口快速評估點位，google 航照圖。

| | 調查樣區 | 匯流口點位 | 位置座標 (TW97) | 24.95223, 121.54278 |

| 類別 | ③<br>評估因子勾選 | ④<br>評分 | ⑤<br>未來可採行的生態友善策略或措施 |
|---|---|---|---|
| 水的特性 | (A) 水域型態多樣性<br>Q: 您看到幾種水域型態? (可複選)<br><input checked="" type="checkbox"/> 淺流、 <input checked="" type="checkbox"/> 淺瀨、 <input type="checkbox"/> 深流、 <input type="checkbox"/> 深潭、 <input checked="" type="checkbox"/> 岸邊緩流、 <input type="checkbox"/> 其他<br>(什麼是水域型態? 詳表 A-1 水域型態分類標準表)<br>評分標準: (詳參照表 A 項)<br><input type="checkbox"/> 水域型態出現 4 種以上: 10 分<br><input checked="" type="checkbox"/> 水域型態出現 3 種: 6 分<br><input type="checkbox"/> 水域型態出現 2 種: 3 分<br><input type="checkbox"/> 水域型態出現 1 種: 1 分<br><input type="checkbox"/> 同上, 且水道受人工建造物限制, 水流無自然擺盪之機會: 0 分<br>生態意義: 檢視現況棲地的多樣性狀態 | 6 | <input checked="" type="checkbox"/> 增加水流型態多樣化<br><input checked="" type="checkbox"/> 避免施作大量硬體設施<br><input type="checkbox"/> 增加水流自然擺盪之機會<br><input checked="" type="checkbox"/> 縮小工程量體或規模<br><input type="checkbox"/> 進行河川(區排)情勢調查中的專題或專業調查<br><input checked="" type="checkbox"/> 避免全斷面流速過快<br><input type="checkbox"/> 增加棲地水深<br><input type="checkbox"/> 其他_____ |
| | (B) 水域廊道連續性<br>Q: 您看到水域廊道狀態(沿著水流方向的水流連續性)為何?<br>評分標準: (詳參照表 B 項)<br><input type="checkbox"/> 仍維持自然狀態: 10 分<br><input type="checkbox"/> 受工程影響廊道連續性未遭受阻斷, 主流河道型態明顯呈穩定狀態: 6 分<br><input type="checkbox"/> 受工程影響廊道連續性未遭受阻斷, 主流河道型態未達穩定狀態: 3 分<br><input checked="" type="checkbox"/> 廊道受工程影響連續性遭阻斷, 造成上下游生物遷徙及物質傳輸困難: 1 分<br><input type="checkbox"/> 同上, 且橫向結構物造成水量減少(如伏流): 0 分 | 1 | <input type="checkbox"/> 降低橫向結構物高差<br><input checked="" type="checkbox"/> 避免橫向結構物完全橫跨斷面<br><input checked="" type="checkbox"/> 縮減橫向結構物體量體或規模<br><input type="checkbox"/> 維持水路蜿蜒 |

| 類別 | ③<br>評估因子勾選 | ④<br>評分 | ⑤<br>未來可採行的生態友善策略或措施 |
|---|---|---|---|
| <b>水的特性</b><br>(C) 水質 | <p>Q：您看到聞到的水是否異常？（異常的水質指標如下，可複選）<br/> <input type="checkbox"/> 濁度太高、<input type="checkbox"/> 味道有異味、<input type="checkbox"/> 優養情形(水表有浮藻類)</p> <p><b>評分標準：</b> (詳參照表 C 項)</p> <p><input type="checkbox"/> 皆無異常，河道具曝氣作用之跌水：10 分<br/> <input checked="" type="checkbox"/> 水質指標皆無異常，河道流速緩慢且坡降平緩：6 分<br/> <input type="checkbox"/> 水質指標有任一項出現異常：3 分<br/> <input type="checkbox"/> 水質指標有超過一項以上出現異常：1 分<br/> <input type="checkbox"/> 水質指標有超過一項以上出現異常，且表面有浮油及垃圾等：0 分</p> <p><b>生態意義：</b>檢視水質狀況可否讓一般水域生物生存</p> | 6 | <input type="checkbox"/> 維持水量充足<br><input checked="" type="checkbox"/> 維持水路洪枯流量變動<br><input type="checkbox"/> 調整設計，增加水深<br><input checked="" type="checkbox"/> 檢視區域內各事業放流水是否符合放流水標準<br><input type="checkbox"/> 調整設計，增加水流曝氣機會<br><input checked="" type="checkbox"/> 建議進行河川區排情勢調查之簡易水質調查監測<br><input type="checkbox"/> 其他_____ |
| <b>水陸域過渡帶及底質特性</b><br>(D) 水陸域過渡帶 | <p>Q：您看到的水陸域交界處的裸露面積佔總面積的比率有多少？</p> <p><b>評分標準：</b></p> <p><input type="checkbox"/> 在目標河段內，灘地裸露面積比率小於 25%：5 分<br/> <input checked="" type="checkbox"/> 在目標河段內，灘地裸露面積比率介於 25%-75%：3 分<br/> <input type="checkbox"/> 在目標河段內，灘地裸露面積比率大於 75%：1 分<br/> <input type="checkbox"/> 在目標河段內，完全裸露，沒有水流：0 分</p> <p><b>生態意義：</b>檢視流量洪枯狀態的空間變化，在水路的水路域交界的過渡帶特性<br/> <b>註：</b>裸露面積為總面積(目標河段)扣除水與植物的範圍(詳圖 D-1 裸露面積示意圖)</p> <p>Q：您看到控制水路的兩側是由什麼結構物跟植物所組成？<br/> 造型模板 草木+花 1 分<br/> (詳表 D-1 河岸型式與植物覆蓋狀況分數表)</p> <p><b>生態意義：</b>檢視水路內及水路邊界的人工結構物是否造成蟹類、爬蟲類、兩生類移動的困難</p> | 4 | <input type="checkbox"/> 增加低水流路施設<br><input type="checkbox"/> 增加構造物表面孔隙、粗糙度<br><input type="checkbox"/> 增加植生種類與密度<br><input type="checkbox"/> 減少外來種植物數量<br><input type="checkbox"/> 維持重要保全對象(大樹或完整植被帶等)<br><input type="checkbox"/> 其他_____ |

| 類別 | | ③<br>評估因子勾選 | ④<br>評分 | ⑤<br>未來可採行的生態友善策略或措施 |
|---|---|---|---|---|
| 水陸域過渡帶及底質特性 | (E)<br>溪濱廊道連續性 | <p>Q：您看到的溪濱廊道自然程度？（垂直水流方向）（詳參照表 E 項）</p> <p><b>評分標準：</b></p> <p><input type="checkbox"/> 仍維持自然狀態：10 分</p> <p><input type="checkbox"/> 具人工構造物或其他護岸及植栽工程，低於 30%廊道連接性遭阻斷：6 分</p> <p><input type="checkbox"/> 具人工構造物或其他護岸及植栽工程，30%~60%廊道連接性遭阻斷：3 分</p> <p><input checked="" type="checkbox"/> 大於 60%之濱岸連接性遭人工構造物所阻斷：1 分</p> <p><input type="checkbox"/> 同上，且為人工構造物表面很光滑：0 分</p> | 1 | <p><input type="checkbox"/> 標示重要保全對象(大樹或完整植被帶等)</p> <p><input checked="" type="checkbox"/> 縮減工程量體或規模</p> <p><input type="checkbox"/> 建議進行河川區排情勢調查中的專題或專業調查</p> <p><input checked="" type="checkbox"/> 增加構造物表面孔隙、粗糙度</p> <p><input type="checkbox"/> 增加植生種類與密度</p> <p><input checked="" type="checkbox"/> 增加生物通道或棲地營造</p> <p><input checked="" type="checkbox"/> 降低縱向結構物的邊坡(緩坡化)</p> <p><input type="checkbox"/> 其他_____</p> |
| | (F)<br>底質多樣性 | <p>Q：您看到的河段內河床底質為何？（詳表 F-1 河床底質型態分類表）</p> <p><input type="checkbox"/> 漂石、<input type="checkbox"/> 圓石、<input checked="" type="checkbox"/> 卵石、<input checked="" type="checkbox"/> 礫石等</p> <p><b>評分標準：被細沉積砂土覆蓋之面積比例</b>（詳參照表 F 項）</p> <p><input type="checkbox"/> 面積比例小於 25%：10 分</p> <p><input checked="" type="checkbox"/> 面積比例介於 25%~50%：6 分</p> <p><input type="checkbox"/> 面積比例介於 50%~75%：3 分</p> <p><input type="checkbox"/> 面積比例大於 75%：1 分</p> <p><input type="checkbox"/> 同上，且有廢棄物。或水道底部有不透水面積，面積&gt;1/5 水道底面積：0 分</p> <p><b>生態意義：</b>檢視棲地多樣性是否足夠及被細沉積砂土覆蓋與渠底不透水之面積比例</p> <p><b>註：</b>底質分布與水利篩選有關，本項除單一樣站的評估外，建議搭配區排整體系統(上、下游)底質多樣性評估</p> | 6 | <p><input checked="" type="checkbox"/> 維持水路洪枯流量變動，以維持底質適度變動與更新</p> <p><input checked="" type="checkbox"/> 減少集水區內的不當土砂來源(如，工程施作或開發是否採用集水區外的土砂材料等)</p> <p><input type="checkbox"/> 增加渠道底面透水面積比率</p> <p><input checked="" type="checkbox"/> 減少高濁度水流流入</p> <p><input type="checkbox"/> 其他_____</p> |

| 類別 | | ③<br>評估因子勾選 | ④<br>評分 | ⑤<br>未來可採行的生態友善策略或措施 |
|---|---|---|---|---|
| 生態特性 | (H)<br>水域<br>生產者 | Q：您看到的水是什麼顏色？<br><b>評分標準：</b><br><input type="checkbox"/> 水呈現藍色且透明度高：10 分<br><input checked="" type="checkbox"/> 水呈現黃色：6 分<br><input type="checkbox"/> 水呈現綠色：3 分<br><input type="checkbox"/> 水呈現其他色：1 分<br><input type="checkbox"/> 水呈現其他色且透明度低：0 分 | 6 | <input checked="" type="checkbox"/> 避免施工方法及過程造成濁度升高<br><input type="checkbox"/> 調整設計，增加水深<br><input checked="" type="checkbox"/> 維持水路洪枯流量變動<br><input checked="" type="checkbox"/> 檢視區域內各事業放流水是否符合放流水標準<br><input type="checkbox"/> 增加水流曝氣機會<br><input type="checkbox"/> 建議進行河川區排情勢調查之簡易水質調查監測<br><input type="checkbox"/> 其他_____ |
| 綜合評價 | | 水的特性項總分 = A+B+C = <u>13</u> (總分 30 分)<br>水陸域過渡帶及底質特性項總分 = D+E+F = <u>11</u> (總分 30 分)<br>生態特性項總分 = G+H = <u>10</u> (總分 20 分) | 總和= <u>34</u> (總分 80 分) | |

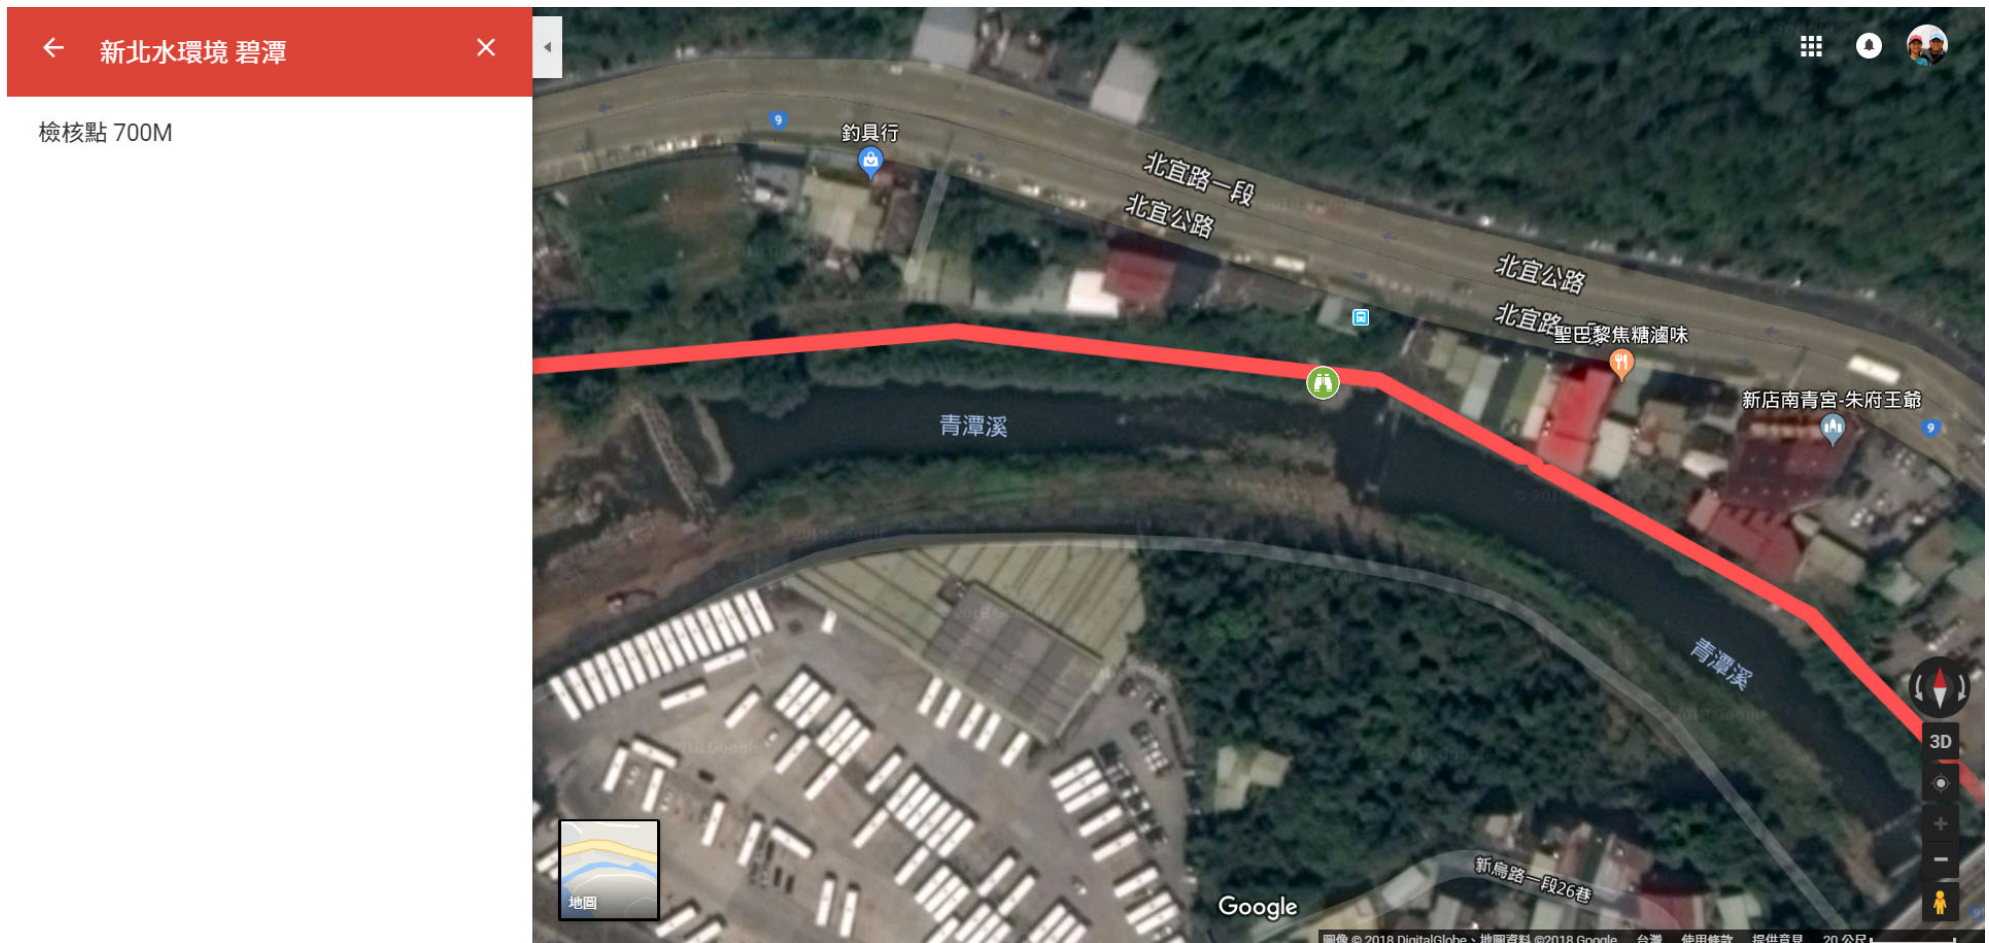
圖三、青潭橋快速評估點位，google 航照圖。

| | 調查樣區 | 青潭橋點位 | 位置座標 (TW97) | 24.95262, 121.54547 |

| 類別 | ③<br>評估因子勾選 | ④<br>評分 | ⑤<br>未來可採行的生態友善策略或措施 |
|---|---|---|---|
| 水的特性 | (A) 水域型態多樣性<br>Q: 您看到幾種水域型態? (可複選)<br><input checked="" type="checkbox"/> 淺流、 <input checked="" type="checkbox"/> 淺瀨、 <input type="checkbox"/> 深流、 <input checked="" type="checkbox"/> 深潭、 <input checked="" type="checkbox"/> 岸邊緩流、 <input type="checkbox"/> 其他<br>(什麼是水域型態? 詳表 A-1 水域型態分類標準表)<br>評分標準: (詳參照表 A 項)<br><input checked="" type="checkbox"/> 水域型態出現 4 種以上: 10 分<br><input type="checkbox"/> 水域型態出現 3 種: 6 分<br><input type="checkbox"/> 水域型態出現 2 種: 3 分<br><input type="checkbox"/> 水域型態出現 1 種: 1 分<br><input type="checkbox"/> 同上, 且水道受人工建造物限制, 水流無自然擺盪之機會: 0 分<br>生態意義: 檢視現況棲地的多樣性狀態 | 10 | <input checked="" type="checkbox"/> 增加水流型態多樣化<br><input checked="" type="checkbox"/> 避免施作大量硬體設施<br><input type="checkbox"/> 增加水流自然擺盪之機會<br><input checked="" type="checkbox"/> 縮小工程量體或規模<br><input type="checkbox"/> 進行河川(區排)情勢調查中的專題或專業調查<br><input checked="" type="checkbox"/> 避免全斷面流速過快<br><input type="checkbox"/> 增加棲地水深<br><input type="checkbox"/> 其他_____ |
| | (B) 水域廊道連續性<br>Q: 您看到水域廊道狀態(沿著水流方向的水流連續性)為何?<br>評分標準: (詳參照表 B 項)<br><input type="checkbox"/> 仍維持自然狀態: 10 分<br><input type="checkbox"/> 受工程影響廊道連續性未遭受阻斷, 主流河道型態明顯呈穩定狀態: 6 分<br><input type="checkbox"/> 受工程影響廊道連續性未遭受阻斷, 主流河道型態未達穩定狀態: 3 分<br><input checked="" type="checkbox"/> 廊道受工程影響連續性遭阻斷, 造成上下游生物遷徙及物質傳輸困難: 1 分<br><input type="checkbox"/> 同上, 且橫向結構物造成水量減少(如伏流): 0 分 | 1 | <input checked="" type="checkbox"/> 降低橫向結構物高差<br><input checked="" type="checkbox"/> 避免橫向結構物完全橫跨斷面<br><input checked="" type="checkbox"/> 縮減橫向結構物體量體或規模<br><input type="checkbox"/> 維持水路蜿蜒 |

| 類別 | ③<br>評估因子勾選 | ④<br>評分 | ⑤<br>未來可採行的生態友善策略或措施 |
|---|---|---|---|
| <b>水的特性</b><br>(C) 水質 | <p>Q：您看到聞到的水是否異常？（異常的水質指標如下，可複選）<br/> <input type="checkbox"/> 濁度太高、<input type="checkbox"/> 味道有異味、<input checked="" type="checkbox"/> 優養情形(水表有浮藻類)</p> <p><b>評分標準：</b> (詳參照表 C 項)</p> <p><input type="checkbox"/> 皆無異常，河道具曝氣作用之跌水：10 分<br/> <input type="checkbox"/> 水質指標皆無異常，河道流速緩慢且坡降平緩：6 分<br/> <input checked="" type="checkbox"/> 水質指標有任一項出現異常：3 分<br/> <input type="checkbox"/> 水質指標有超過一項以上出現異常：1 分<br/> <input type="checkbox"/> 水質指標有超過一項以上出現異常，且表面有浮油及垃圾等：0 分</p> <p><b>生態意義：</b>檢視水質狀況可否讓一般水域生物生存</p> | 3 | <input checked="" type="checkbox"/> 維持水量充足<br><input type="checkbox"/> 維持水路洪枯流量變動<br><input type="checkbox"/> 調整設計，增加水深<br><input checked="" type="checkbox"/> 檢視區域內各事業放流水是否符合放流水標準<br><input type="checkbox"/> 調整設計，增加水流曝氣機會<br><input type="checkbox"/> 建議進行河川區排情勢調查之簡易水質調查監測<br><input type="checkbox"/> 其他_____ |
| <b>水陸域過渡帶及底質特性</b><br>(D) 水陸域過渡帶 | <p>Q：您看到的水陸域交界處的裸露面積佔總面積的比率有多少？</p> <p><b>評分標準：</b></p> <p><input type="checkbox"/> 在目標河段內，灘地裸露面積比率小於 25%：5 分<br/> <input checked="" type="checkbox"/> 在目標河段內，灘地裸露面積比率介於 25%-75%：3 分<br/> <input type="checkbox"/> 在目標河段內，灘地裸露面積比率大於 75%：1 分<br/> <input type="checkbox"/> 在目標河段內，完全裸露，沒有水流：0 分</p> <p><b>生態意義：</b>檢視流量洪枯狀態的空間變化，在水路的水路域交界的過渡帶特性<br/> <b>註：</b>裸露面積為總面積(目標河段)扣除水與植物的範圍(詳圖 D-1 裸露面積示意圖)</p> <p>Q：您看到控制水路的兩側是由什麼結構物跟植物所組成？<br/> 造型模板 草木+花 1 分<br/> (詳表 D-1 河岸型式與植物覆蓋狀況分數表)</p> <p><b>生態意義：</b>檢視水路內及水路邊界的人工結構物是否造成蟹類、爬蟲類、兩生類移動的困難</p> | 4 | <input type="checkbox"/> 增加低水流路施設<br><input checked="" type="checkbox"/> 增加構造物表面孔隙、粗糙度<br><input type="checkbox"/> 增加植生種類與密度<br><input type="checkbox"/> 減少外來種植物數量<br><input type="checkbox"/> 維持重要保全對象(大樹或完整植被帶等)<br><input type="checkbox"/> 其他_____ |

| 類別 | | ③<br>評估因子勾選 | ④<br>評分 | ⑤<br>未來可採行的生態友善策略或措施 |
|---|---|---|---|---|
| 水陸域過渡帶及底質特性 | (E)<br>溪濱廊道連續性 | <p>Q：您看到的溪濱廊道自然程度？（垂直水流方向）（詳參照表 E 項）</p> <p><b>評分標準：</b></p> <p><input type="checkbox"/> 仍維持自然狀態：10 分</p> <p><input type="checkbox"/> 具人工構造物或其他護岸及植栽工程，低於 30%廊道連接性遭阻斷：6 分</p> <p><input checked="" type="checkbox"/> 具人工構造物或其他護岸及植栽工程，30%~60%廊道連接性遭阻斷：3 分</p> <p><input type="checkbox"/> 大於 60%之濱岸連接性遭人工構造物所阻斷：1 分</p> <p><input type="checkbox"/> 同上，且為人工構造物表面很光滑：0 分</p> | 3 | <p><input type="checkbox"/> 標示重要保全對象(大樹或完整植被帶等)</p> <p><input checked="" type="checkbox"/> 縮減工程量體或規模</p> <p><input type="checkbox"/> 建議進行河川區排情勢調查中的專題或專業調查</p> <p><input checked="" type="checkbox"/> 增加構造物表面孔隙、粗糙度</p> <p><input type="checkbox"/> 增加植生種類與密度</p> <p><input checked="" type="checkbox"/> 增加生物通道或棲地營造</p> <p><input checked="" type="checkbox"/> 降低縱向結構物的邊坡(緩坡化)</p> <p><input type="checkbox"/> 其他_____</p> |
| | (F)<br>底質多樣性 | <p>Q：您看到的河段內河床底質為何？（詳表 F-1 河床底質型態分類表）</p> <p><input checked="" type="checkbox"/> 漂石、<input checked="" type="checkbox"/> 圓石、<input checked="" type="checkbox"/> 卵石、<input checked="" type="checkbox"/> 礫石等</p> <p><b>評分標準：被細沉積砂土覆蓋之面積比例</b>（詳參照表 F 項）</p> <p><input type="checkbox"/> 面積比例小於 25%：10 分</p> <p><input checked="" type="checkbox"/> 面積比例介於 25%~50%：6 分</p> <p><input type="checkbox"/> 面積比例介於 50%~75%：3 分</p> <p><input type="checkbox"/> 面積比例大於 75%：1 分</p> <p><input type="checkbox"/> 同上，且有廢棄物。或水道底部有不透水面積，面積&gt;1/5 水道底面積：0 分</p> <p><b>生態意義：</b>檢視棲地多樣性是否足夠及被細沉積砂土覆蓋與渠底不透水之面積比例</p> <p><b>註：</b>底質分布與水利篩選有關，本項除單一樣站的評估外，建議搭配區排整體系統(上、下游)底質多樣性評估</p> | 6 | <p><input type="checkbox"/> 維持水路洪枯流量變動，以維持底質適度變動與更新</p> <p><input checked="" type="checkbox"/> 減少集水區內的不當土砂來源(如，工程施作或開發是否採用集水區外的土砂材料等)</p> <p><input checked="" type="checkbox"/> 增加渠道底面透水面積比率</p> <p><input checked="" type="checkbox"/> 減少高濁度水流流入</p> <p><input type="checkbox"/> 其他_____</p> |

| 類別 | | ③<br>評估因子勾選 | ④<br>評分 | ⑤<br>未來可採行的生態友善策略或措施 |
|---|---|---|---|---|
| 生態特性 | (H) 水域生產者 | Q：您看到的水是什麼顏色？<br><b>評分標準：</b><br><input type="checkbox"/> 水呈現藍色且透明度高：10 分<br><input type="checkbox"/> 水呈現黃色：6 分<br><input checked="" type="checkbox"/> 水呈現綠色：3 分(透明度高)<br><input type="checkbox"/> 水呈現其他色：1 分<br><input type="checkbox"/> 水呈現其他色且透明度低：0 分 | 3 | <input checked="" type="checkbox"/> 避免施工方法及過程造成濁度升高<br><input type="checkbox"/> 調整設計，增加水深<br><input checked="" type="checkbox"/> 維持水路洪枯流量變動<br><input checked="" type="checkbox"/> 檢視區域內各事業放流水是否符合放流水標準<br><input type="checkbox"/> 增加水流曝氣機會<br><input type="checkbox"/> 建議進行河川區排情勢調查之簡易水質調查監測<br><input type="checkbox"/> 其他_____ |
| 綜合評價 | | 水的特性項總分 = A+B+C = <u>14</u> (總分 30 分)<br>水陸域過渡帶及底質特性項總分 = D+E+F = <u>13</u> (總分 30 分)<br>生態特性項總分 = G+H = <u>7</u> (總分 20 分) | 總和= <u>34</u> (總分 80 分) | |

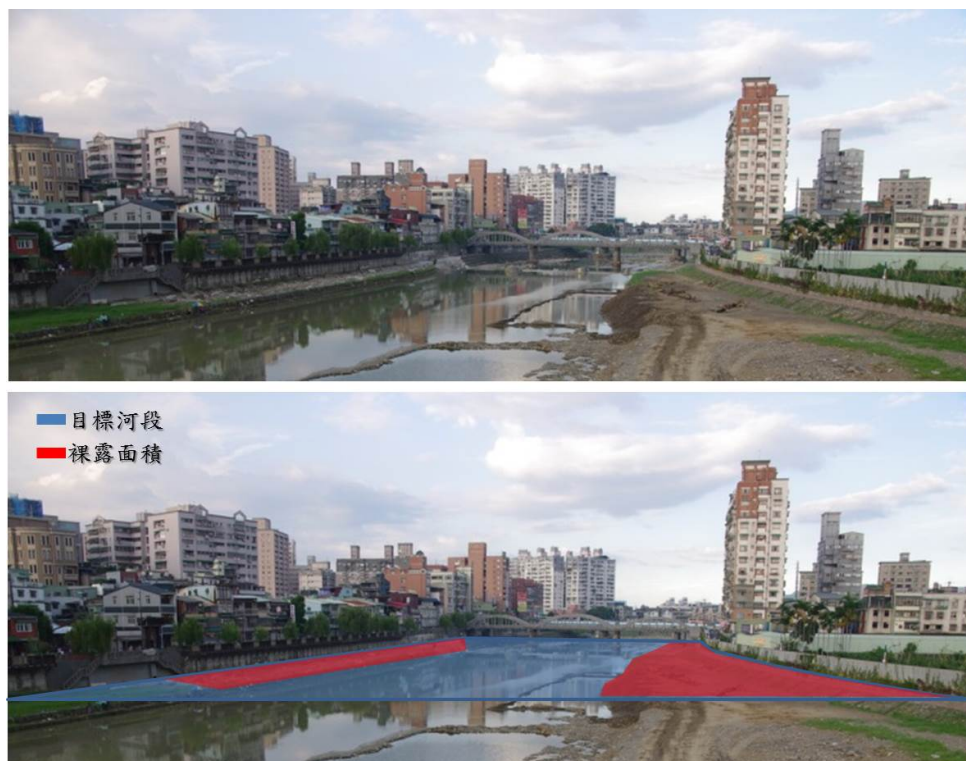
圖 D-1 裸露面積示意圖

● 水陸域過渡帶(D)
