水利工程快速棲地生態評估表(河川、區域排水)

| ①<br>基本資料 | 紀錄日期 | 109 / 8 / 26 | 填表人 | 江銘祥、陳盈如、黃彥禎 |
| | 工程名稱 | 淡水河五股蘆洲沿岸水環境整體改善計畫 | 工程階段 | <input type="checkbox"/> 計畫提報階段<br><input checked="" type="checkbox"/> 調查設計階段<br><input type="checkbox"/> 施工階段<br><input type="checkbox"/> 維護管理階段 |

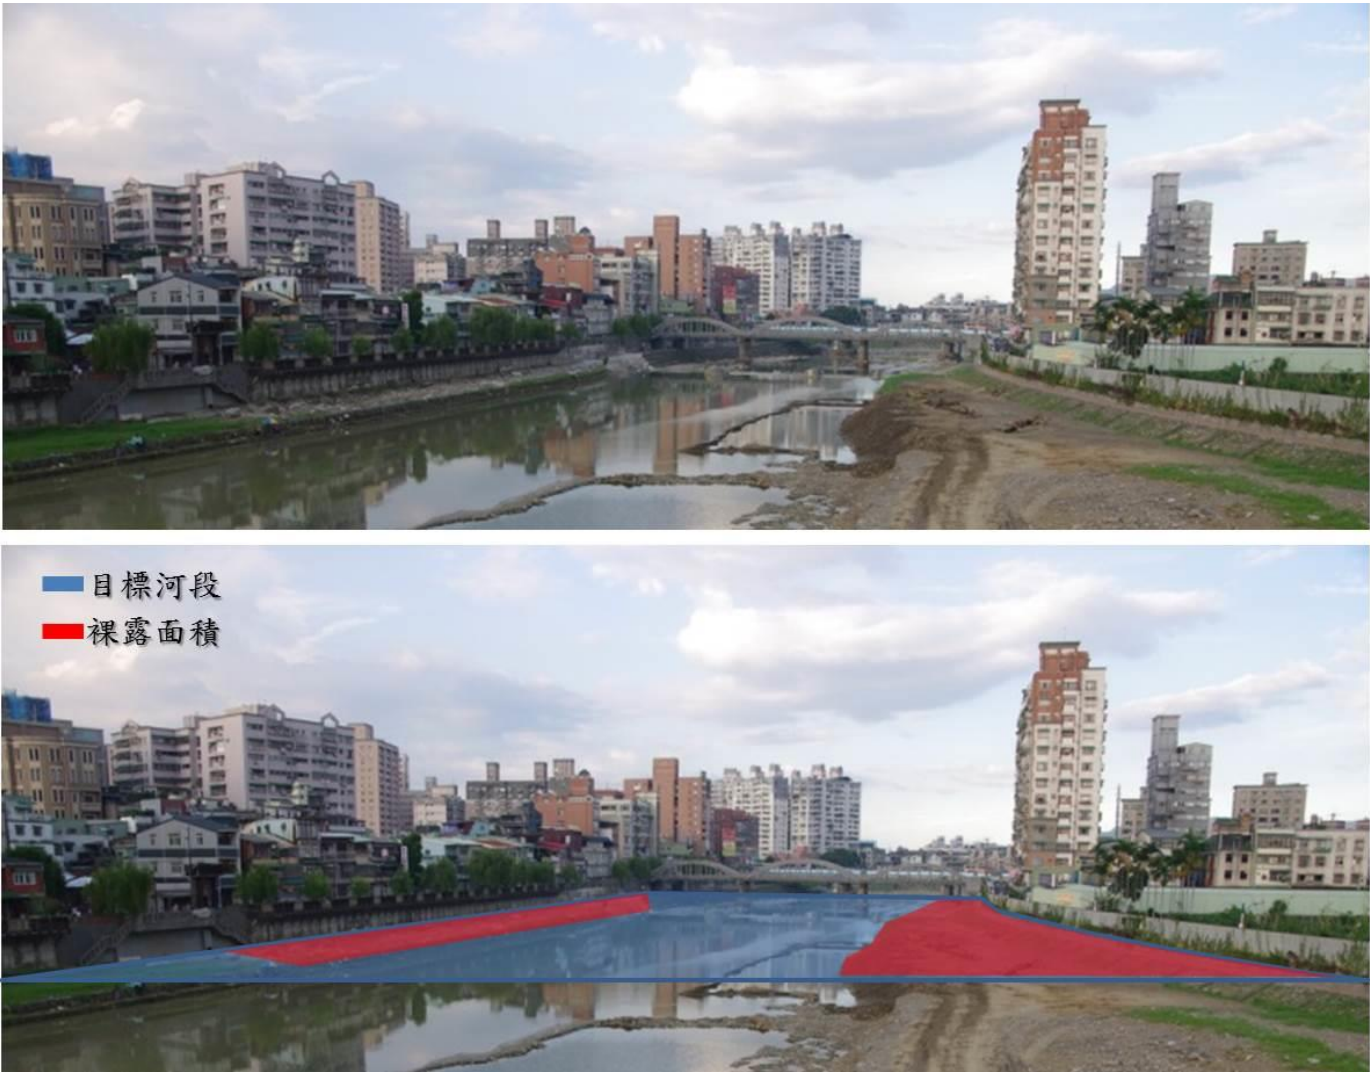
圖 D-1 裸露面積示意圖

| 類別 | | ③<br>評估因子勾選 | ④<br>評分 | ⑤<br>未來可採行的生態友善策略或措施 |
|---|---|---|---|---|
| | | 生態意義：檢視流量洪枯狀態的空間變化，在水路的水路域交界的過渡帶特性<br>註：裸露面積為總面積(目標河段)扣除水與植物的範圍(詳圖 D-1 裸露面積示意圖) | | |
