關渡橋周邊環境改善工程快速棲地評估表

| | 工程名稱 | 關渡橋周邊環境改善工程 | 工程階段 | 施工階段 |

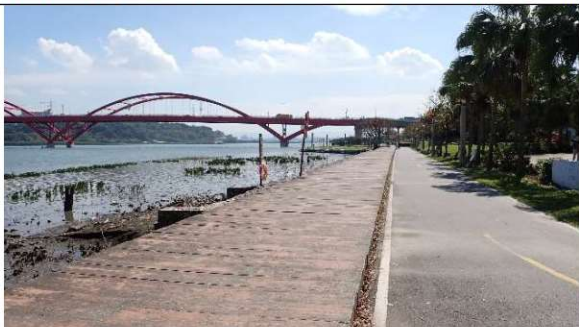
| | <p>水岸及護坡照片(111.03.01)</p> | | <p>水域棲地照片(111.03.01)</p> | |

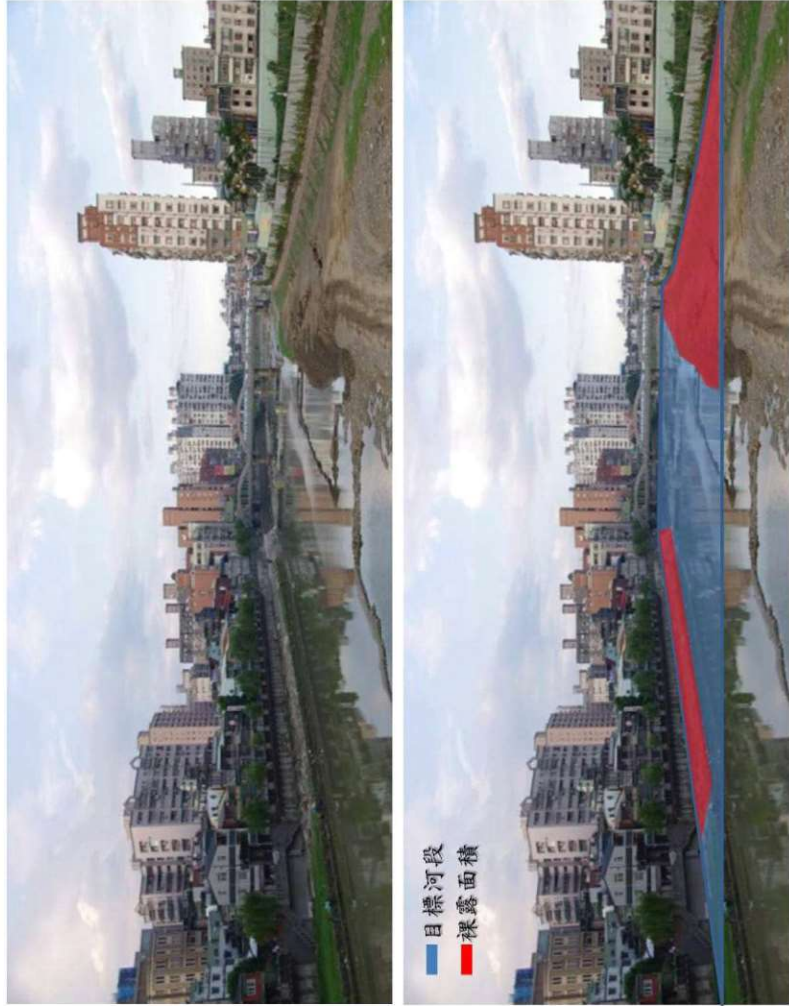
圖 D-1 裸露面積示意圖

| 類別 | ③<br>評估因子勾選 | ④<br>評分<br>(0-10<br>分) | ⑤<br>未來可採行的生態友善策略或措施 |
|---|---|---|---|
| 水陸<br>域過<br>渡帶<br>及底<br>質特<br>性 | <p>(D) 水陸域過渡帶</p> <p>Q：您看到的水陸域交界處的裸露面積佔總面積的比率有多少？<br/> 評分標準：<br/> ■在目標河段內，灘地裸露面積比率小於 25%：5 分<br/> □在目標河段內，灘地裸露面積比率介於 25%-75%：3 分<br/> □在目標河段內，灘地裸露面積比率大於 75%：1 分<br/> □在目標河段內，完全裸露，沒有水流：0 分</p> <p>生態意義：檢視流量洪枯狀態的空間變化，在水路的水路域交界的過渡帶特性</p> <p>Q：您看到控制水路的兩側是由什麼結構物跟植物所組成？<br/> 人工石岸及部分乾砌石 草坪 評估 1 分<br/> (詳表 D-1 河岸型式與植物覆蓋狀況分數表)</p> <p>生態意義：檢視水路內及水路邊界的人工結構物是否造成蟹類、爬蟲類、兩生類移動的困難</p> | 5+1 | <p>□迴避 □縮小 □減輕 □補償 ☒其它</p> <p>• 6 分以上：<br/> ■維持灘地裸露粗顆粒(如：巨石、礫石等)的存在<br/> □維持水量充足<br/> □維持濱水植物種類與密度<br/> □維持重要保全對象(大樹或完整植被帶等)<br/> □若有可供沖淤灘地，維持灘地自然沖淤<br/> □維持河中島區域，增加水陸域過渡帶環境<br/> □其他_____</p> <p>• 5 分以下：<br/> □增加構造物表面孔隙、粗糙度<br/> □維持重要保全對象<br/> □確保水量充足<br/> □考量增加低水流路施設<br/> □增加植生種類與密度<br/> □減少外來種植物數量<br/> □其他_____</p> |
