水利工程快速棲地生態評估表(河川、區域排水)

| | 工程名稱 | 新店溪碧潭堰整建工程暨水環境營造 | 工程階段 | <input checked="" type="checkbox"/> 計畫提報階段 <input type="checkbox"/> 調查設計階段 <input type="checkbox"/> 施工階段 |
| | 調查樣區 | 碧潭堰旁 | 位置座標 (TW97) | X: 303981, Y: 2761578 |

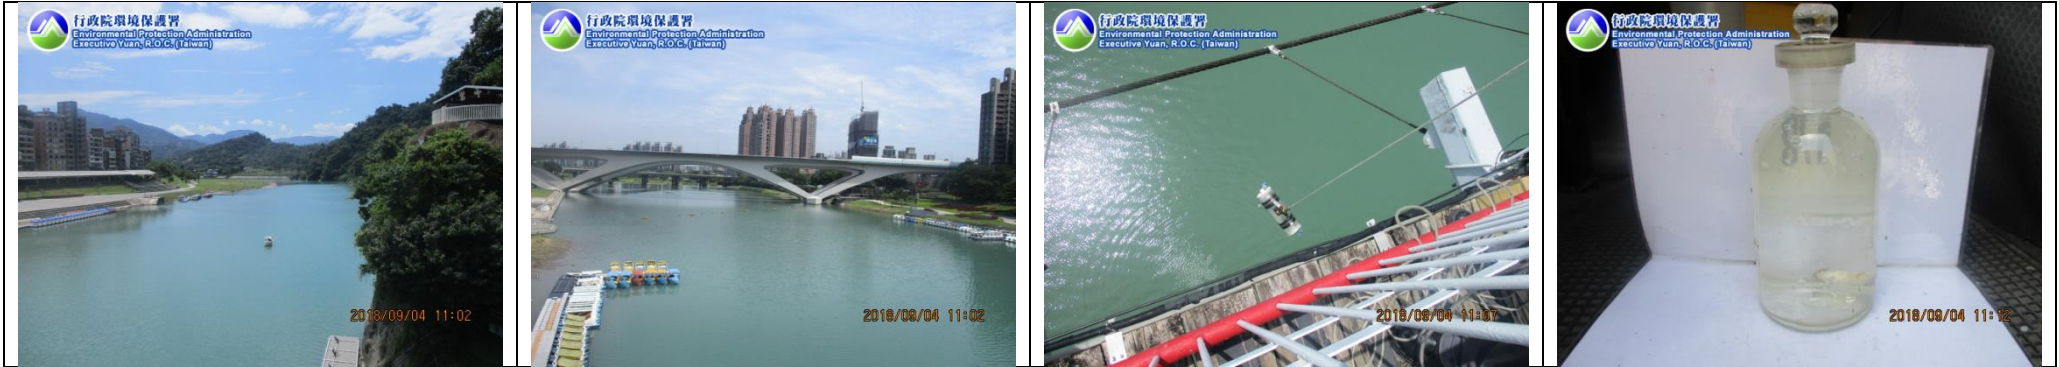
圖 1 環保署水質監測資料(碧潭吊橋9月)

| 潭吊橋(取代碧潭大橋)測站/2018年09月/河川 水質資訊 | |
| 河川污染指數： | 1.0 |
| 溶氧(電極法)： | 8.0 mg/L |
| 生化需氧量： | <1.0 mg/L |
| 懸浮固體： | 5.6 mg/L |
| 氨氮： | 0.05 mg/L |

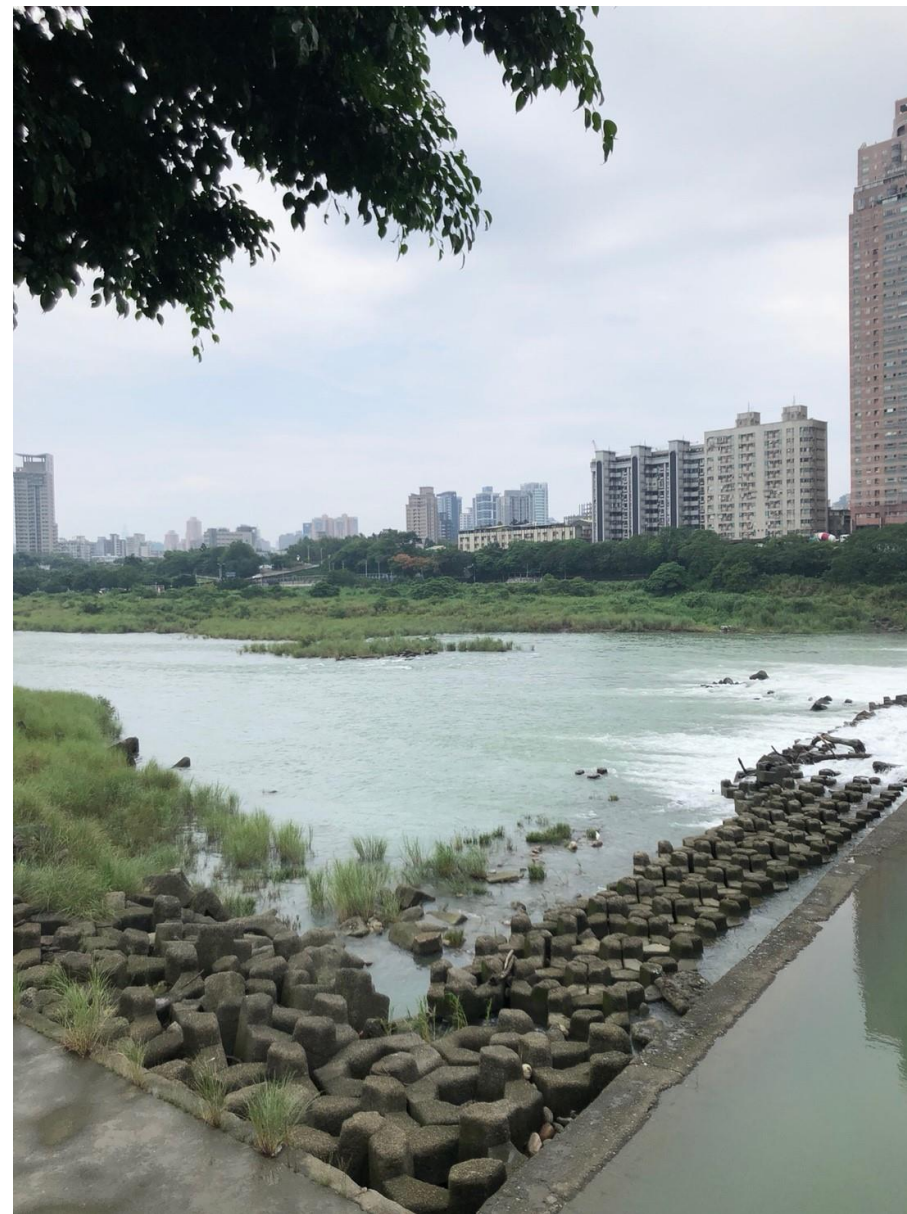
(b) 水岸及水工構造物

| 類別 | | ③<br>評估因子勾選 | ④<br>評分 | ⑤<br>未來可採行的生態友善策略或措施 |
|---|---|---|---|---|
| | | Q：您看到控制水路的兩側是由什麼結構物跟植物所組成？<br>造型模板 喬木+草木+花 1分<br><div>(詳表 D-1河岸型式與植物覆蓋狀況分數表)</div> | | |

| 類別 | | ③<br>評估因子勾選 | ④<br>評分 | ⑤<br>未來可採行的生態友善策略或措施 |
|---|---|---|---|---|
| 水陸域過渡帶及底質特性 | (E)<br>溪濱廊道連續性 | <p>Q：您看到的溪濱廊道自然程度？(垂直水流方向) (詳參照表 E 項)</p> <p>評分標準：</p> <p><input type="checkbox"/> 仍維持自然狀態：10分</p> <p><input type="checkbox"/> 具人工構造物或其他護岸及植栽工程，低於30%廊道連接性遭阻斷：6分</p> <p><input checked="" type="checkbox"/> 具人工構造物或其他護岸及植栽工程，30%~60%廊道連接性遭阻斷：3分</p> <p><input type="checkbox"/> 大於60%之濱岸連接性遭人工構造物所阻斷：1分</p> <p><input type="checkbox"/> 同上，且為人工構造物表面很光滑：0分</p> | 3 | <p><input type="checkbox"/> 標示重要保全對象(大樹或完整植被帶等)</p> <p><input type="checkbox"/> 縮減工程量體或規模</p> <p><input type="checkbox"/> 建議進行河川區排情勢調查中的專題或專業調查</p> <p><input checked="" type="checkbox"/> 增加構造物表面孔隙、粗糙度</p> <p><input checked="" type="checkbox"/> 增加植生種類與密度</p> <p><input checked="" type="checkbox"/> 增加生物通道或棲地營造</p> <p><input checked="" type="checkbox"/> 降低縱向結構物的邊坡(緩坡化)</p> <p><input type="checkbox"/> 其他_____</p> |

圖 2 現場水域棲地、水岸及水工構造物照片

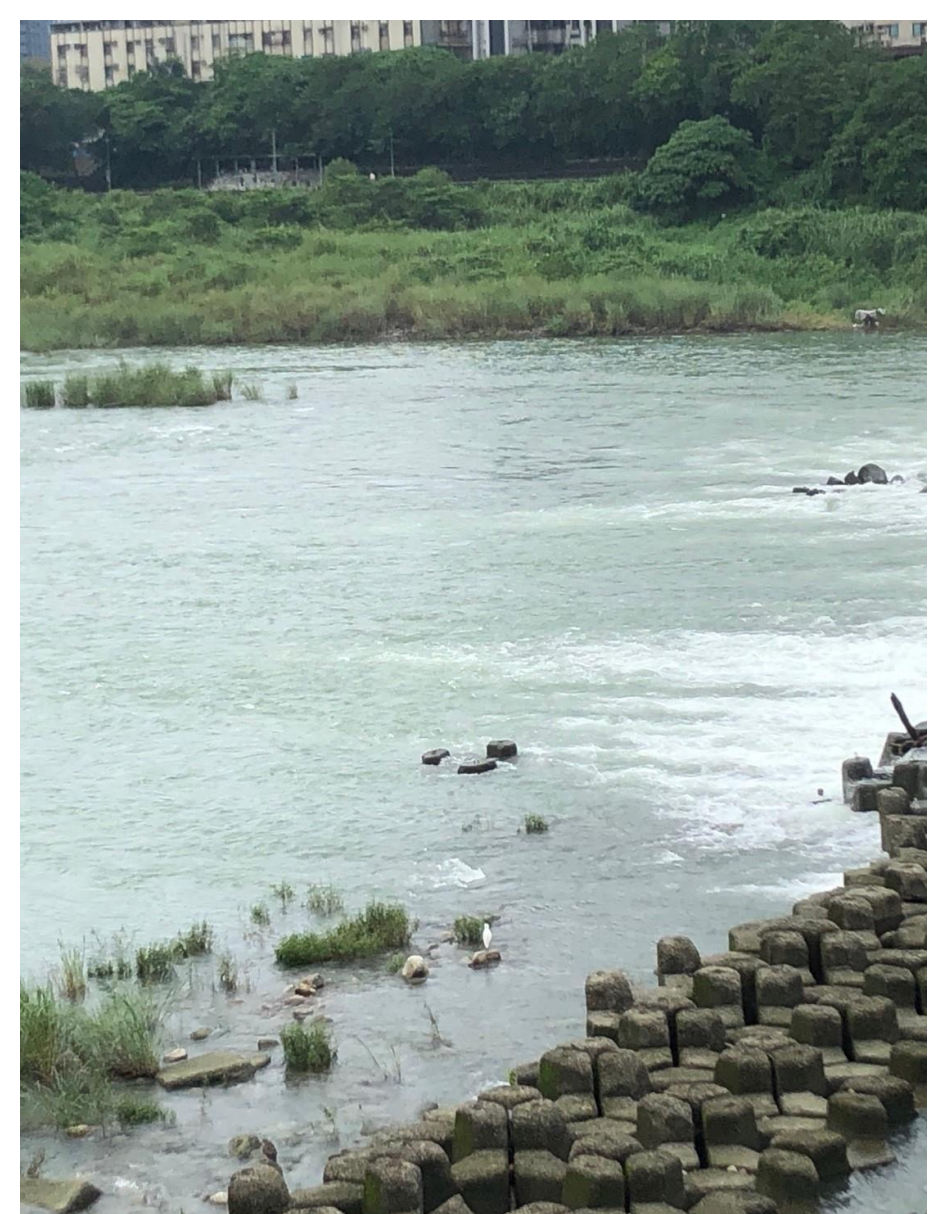
(c) 水域棲地

| 類別 | | ③<br>評估因子勾選 | ④<br>評分 | ⑤<br>未來可採行的生態友善策略或措施 |
|---|---|---|---|---|
| 水的特性 | (A)<br>水域<br>型態<br>多樣<br>性 | Q：您看到幾種水域型態?(可複選)<br><input checked="" type="checkbox"/> 淺流、 <input checked="" type="checkbox"/> 淺瀨、 <input checked="" type="checkbox"/> 深流、 <input checked="" type="checkbox"/> 深潭、 <input checked="" type="checkbox"/> 岸邊緩流、 <input type="checkbox"/> 其他<br>(什麼是水域型態? 詳表 A-1 水域型態分類標準表)<br><br>評分標準： (詳參照表 A 項)<br><input checked="" type="checkbox"/> 水域型態出現4種以上：10分<br><input type="checkbox"/> 水域型態出現3種：6分<br><input type="checkbox"/> 水域型態出現2種：3分<br><input type="checkbox"/> 水域型態出現1種：1分<br><input type="checkbox"/> 同上，且水道受人工建造物限制，水流無自然擺盪之機會：0分<br><br>生態意義：檢視現況棲地的多樣性狀態 | 10 | <input type="checkbox"/> 增加水流型態多樣化<br><input checked="" type="checkbox"/> 避免施作大量硬體設施<br><input type="checkbox"/> 增加水流自然擺盪之機會<br><input checked="" type="checkbox"/> 縮小工程量體或規模<br><input type="checkbox"/> 進行河川(區排)情勢調查中的專題或專業調查<br><input type="checkbox"/> 避免全斷面流速過快<br><input type="checkbox"/> 增加棲地水深<br><input type="checkbox"/> 其他_____ |

| 類別 | | ③<br>評估因子勾選 | ④<br>評分 | ⑤<br>未來可採行的生態友善策略或措施 |
|---|---|---|---|---|
| | (F)<br>底質多樣性 | <p>Q：您看到的河段內河床底質為何？</p> <p><input type="checkbox"/> 漂石、<input checked="" type="checkbox"/> 圓石、<input type="checkbox"/> 卵石、<input checked="" type="checkbox"/> 礫石等 (詳表 F-1 河床底質型態分類表)</p> <p>評分標準：被細沉積砂土覆蓋之面積比例 (詳參照表 F 項)</p> <p><input checked="" type="checkbox"/> 面積比例小於25%：10分</p> <p><input type="checkbox"/> 面積比例介於25%~50%：6分</p> <p><input type="checkbox"/> 面積比例介於50%~75%：3分</p> <p><input type="checkbox"/> 面積比例大於75%：1分</p> <p><input type="checkbox"/> 同上，且有廢棄物。或水道底部有不透水面積，面積&gt;1/5水道底面積：0分</p> <p>生態意義：檢視棲地多樣性是否足夠及被細沉積砂土覆蓋與渠底不透水之面積比例</p> <p>註：底質分布與水利篩選有關，本項除單一樣站的評估外，建議搭配區排整體系統(上、下游)底質多樣性評估</p> | | |

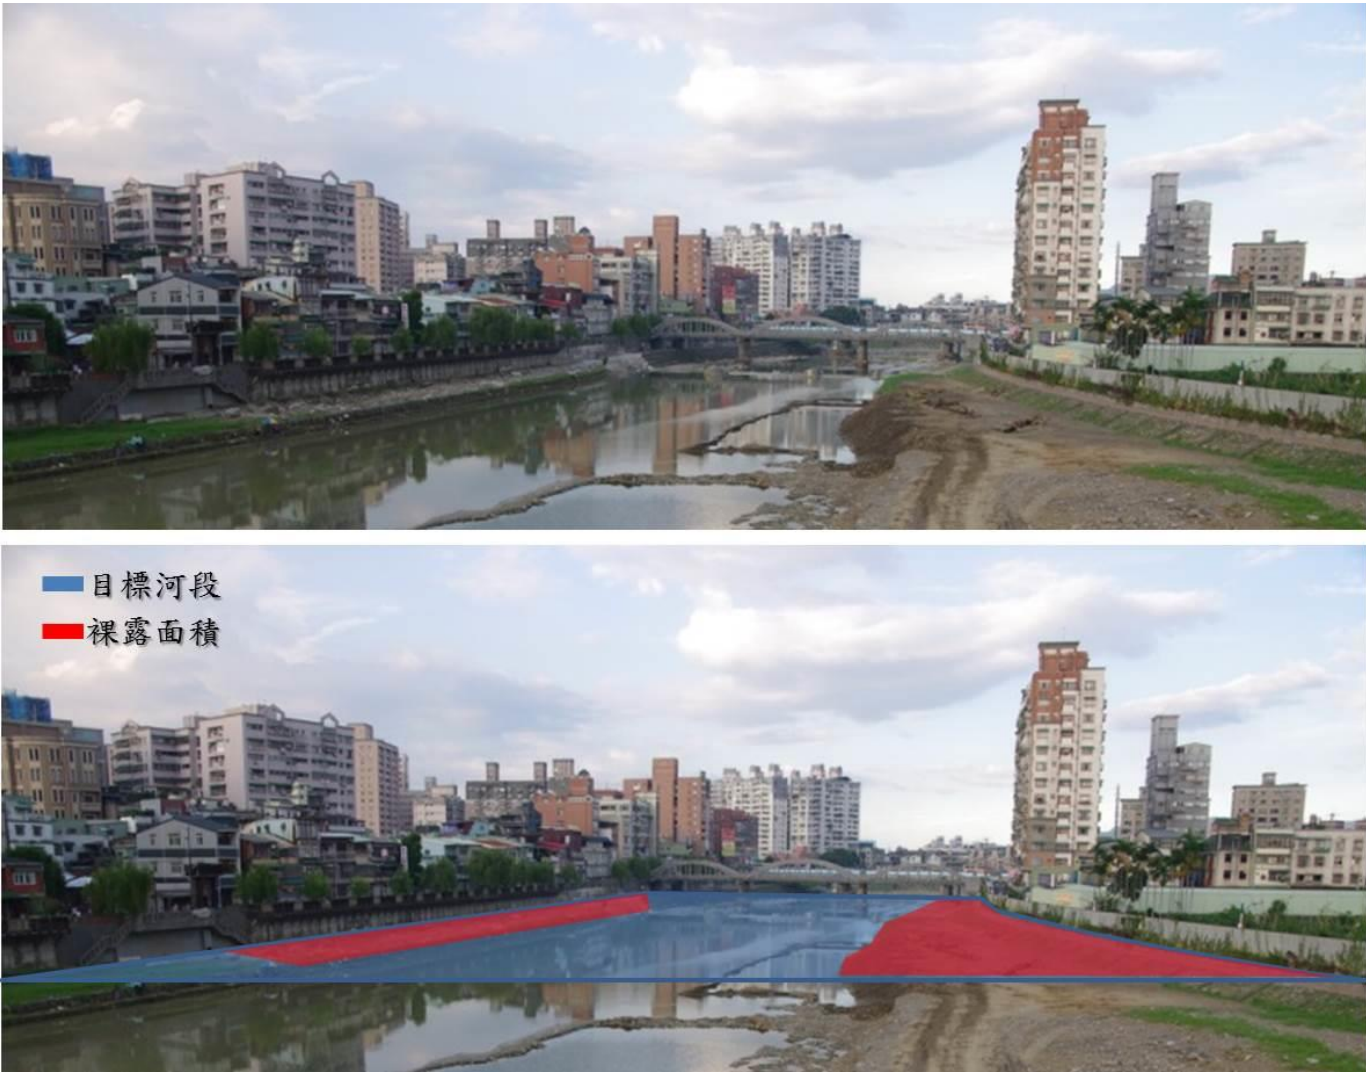
圖 D-1裸露面積示意圖

| 類別 | | ③<br>評估因子勾選 | ④<br>評分 | ⑤<br>未來可採行的生態友善策略或措施 |
|---|---|---|---|---|
| | | 生態意義：檢視流量洪枯狀態的空間變化，在水路的水路域交界的過渡帶特性<br>註：裸露面積為總面積(目標河段)扣除水與植物的範圍(詳圖 D-1裸露面積示意圖) | | |
