# 早溪排水水利園區堰壩及結合周邊環境營造 生態檢核報告

主辦機關:臺中市政府水利局

執行單位: 劦盛工程顧問有限公司

中華民國 109 年 02 月

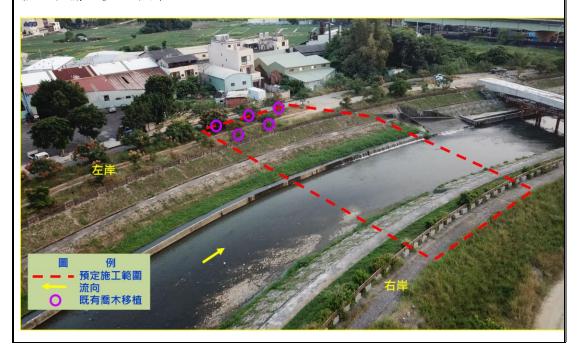
# 保全目標位置:

施工位置周邊環境均為人造建築、草生地及道路,屬人為干擾耐受度高,生態敏感度低之區域。

施工範圍共5株大樹需保全,分別為3株樟樹及2株苦楝,已預定辦理移植,相關位置如下圖。

計畫範圍周遭植生大多為行道樹、人工植栽及草生地,其間 包含許多生長狀況良好之大胸徑樹木,為野生動物長年以來棲息 繁衍之環境,以及民眾休憩及聚會之地點,故施工動線應避開前 述樹木,並於施工期間以警示帶作警示,預留施工緩衝區,以避 免施工機械誤傷樹木;倘若工程無法避免,則需優先進行移植作 業,選擇樹木適合移植季節,於工程進行前確實執行樹木移植相 關作業,妥善選定移植地點,並維護後續生長,確保存活率。
