# 「全國水環境改善計畫」

## 【新北市休憩廊道環境營造】

### 整體計畫工作計畫書

申請執行機關：新北市政府

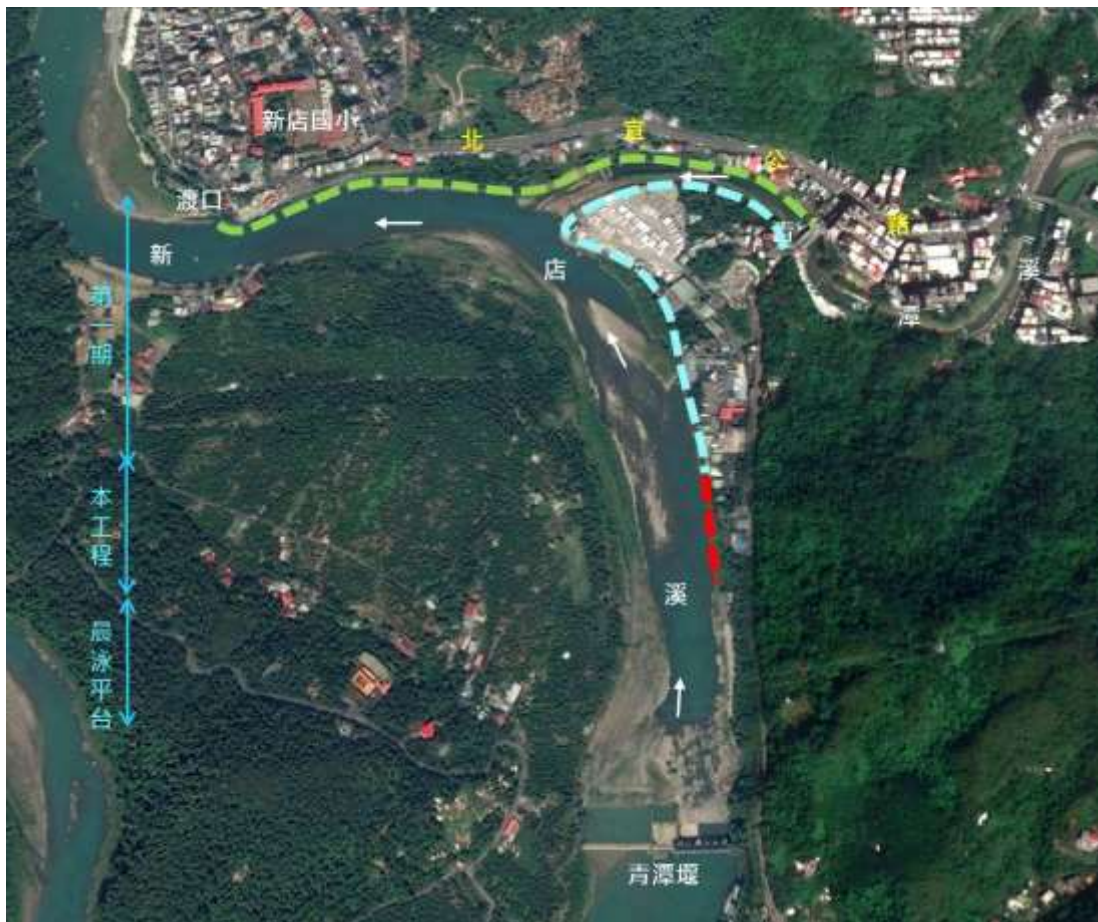
圖 1 碧潭堰上游至烏來沿線亮點營造工程(第 2 標延伸段)

本案計畫範圍在新店溪青潭堰下游右側，為已完工之碧潭堰上游至烏來沿線亮點營造工程(第 1 期)之第 2 標延伸 200 公尺至晨泳平台，相關位置詳圖 1 所示。

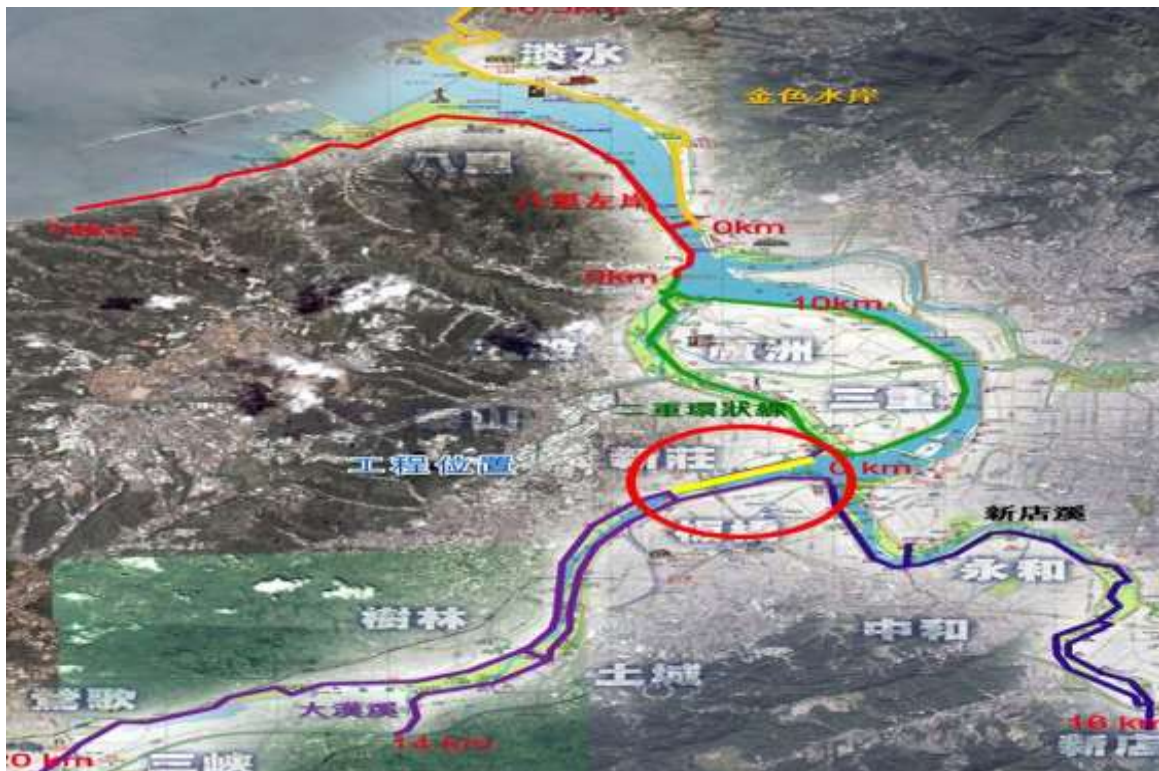
圖 2 計畫範圍

有鑑於此，新北市政府高灘地工程管理處針對二重環狀線以及大漢溪流域的休憩廊道重新檢視，於現況環境允許之前提下，主要道路以提供 4 公尺寬之雙向自行車道為本案目標，如有現況條件或地形限制下，建議至少需有雙向共 3 公尺寬或以 2+2 公尺之道路，以提升水岸遊憩品質。

大漢溪流域左岸休憩動線主線路幅均已達原訂處內目標，並就須改善之區段提出經費概估與可拓寬路段，作為後續細部設計執行參考。

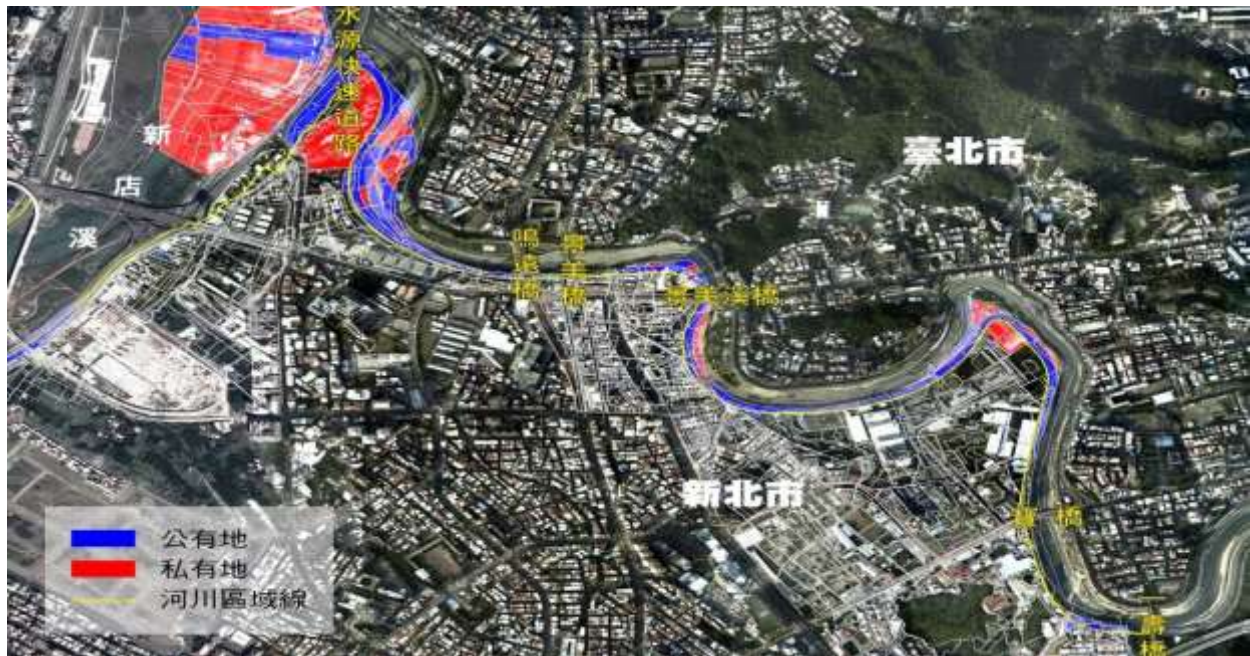
圖 9 計畫範圍地籍套繪圖

本計畫範圍經地籍套繪，目前河濱高灘地多屬於公有地或未登錄地，私

有地主要集中分布於景美溪橋及欣欣客運中興總站周邊。目前河濱既有步道皆位於公有地或未登錄地，上游端雙北市界處土地亦皆屬公有地或未登錄地，無須透過土地徵收取得，故整體而言無土地取得問題。計畫範圍地籍套繪如下圖所示。

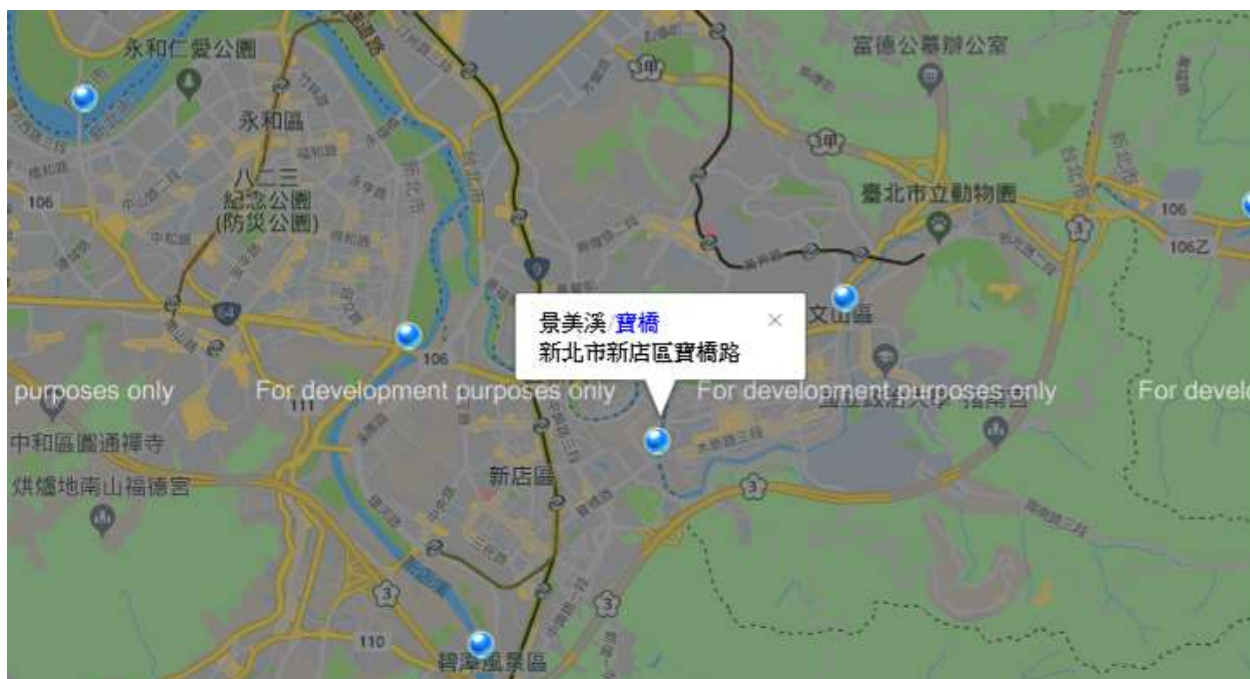
圖 13 寶橋水質測站位置圖

| 測站名稱 | 地址 | 測站編號 | 水體分類 | 經度 | 緯度 | |
|---|---|---|---|---|---|--|
| 寶橋 | 新北市新店區寶橋路 | 1024 | 丙 | 121.5532681 | 24.9792661 | |

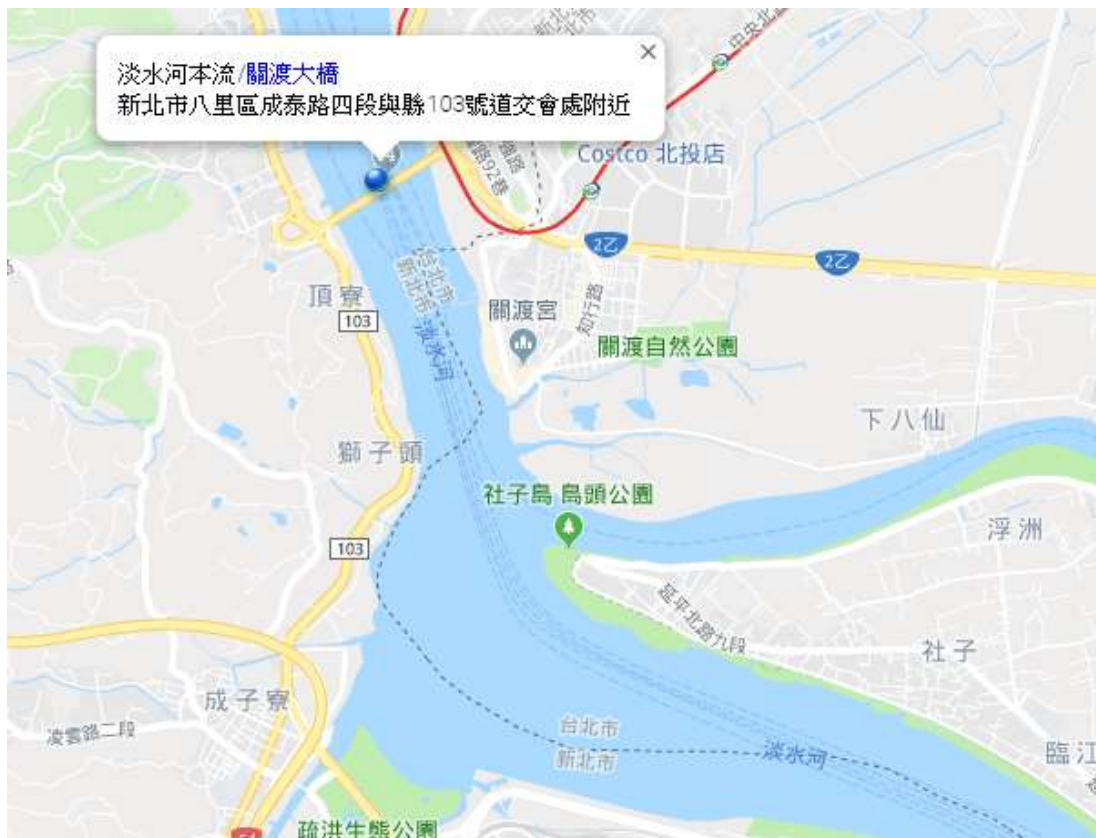
圖 14 關渡大橋水質測站位置圖(資料來源：行政院環境保護署全國環境水質監測資訊網。)

| 測站名稱 | 地址 | 測站編號 | 水體分類 | 經度 | 緯度 |
|---|---|---|---|---|---|
| 關渡大橋 | 新北市八里區成泰路四段與縣 103 號道交會處附近 | 1003 | 丁 | 121.4572369 | 25.1248169 |

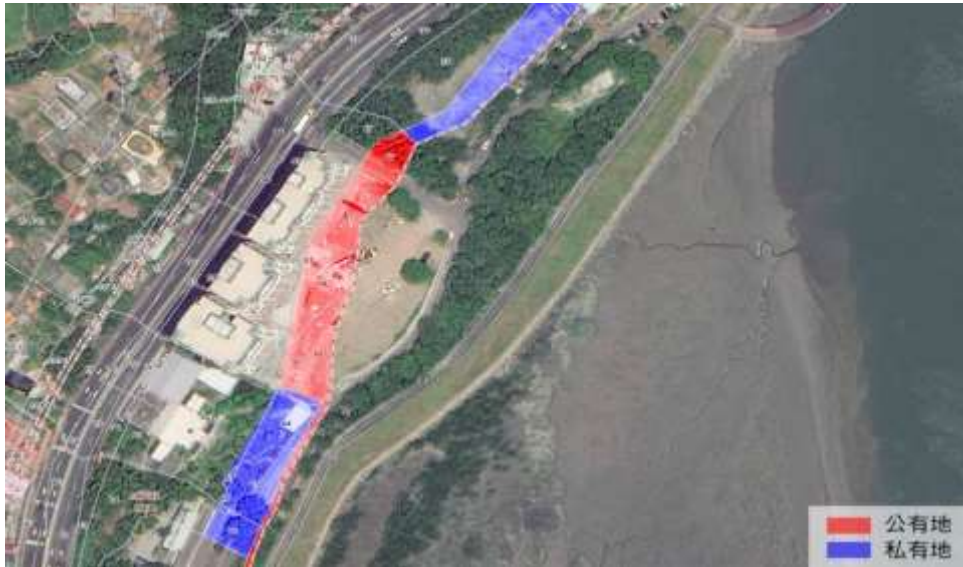
圖 15 土地權屬圖

本計畫工作範圍經地籍套繪後，範圍內土地皆屬未登錄土地。無土地權屬等相關問題。正辦理評估作業，已完成地方說明會，後續於各階段將向有關主管機關、民意代表、地方公所或周邊鄰里等各單位辦理現勘說明，將各單位意見後納入規劃設計階段檢討修正

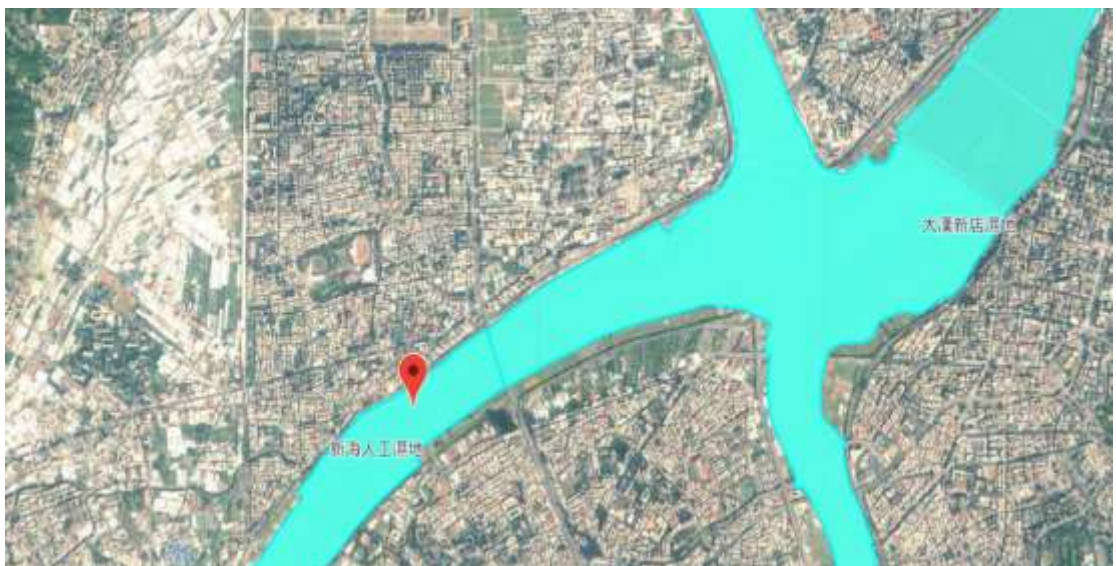
水岸休憩廊道跟民眾生活及活動空間交集廣泛，生態檢核後之配套措施若僅考量局部結構物改善的工程措施，恐無法滿足水陸空域各種生物生活史的多樣性需求，針對目前的自然環境，有必要針對計畫範圍進行相關調查，以瞭解環境及生物相關之特性，同時建立不同類型及規模之工程期所需進行之生態檢核準則。此報告主要從整個台灣區域(大尺度)與鄉鎮區域(中尺度)兩面向討論工程之生態敏感區，而施工地區周遭的小尺度敏感圖則須依在施工細部設計出來後再評估，從大、中尺度圖可知本施工地區位於國家重要濕地中，因此施工時，需特別注意工法及施工期間對棲地的破壞和工程結束後對棲地的回復。

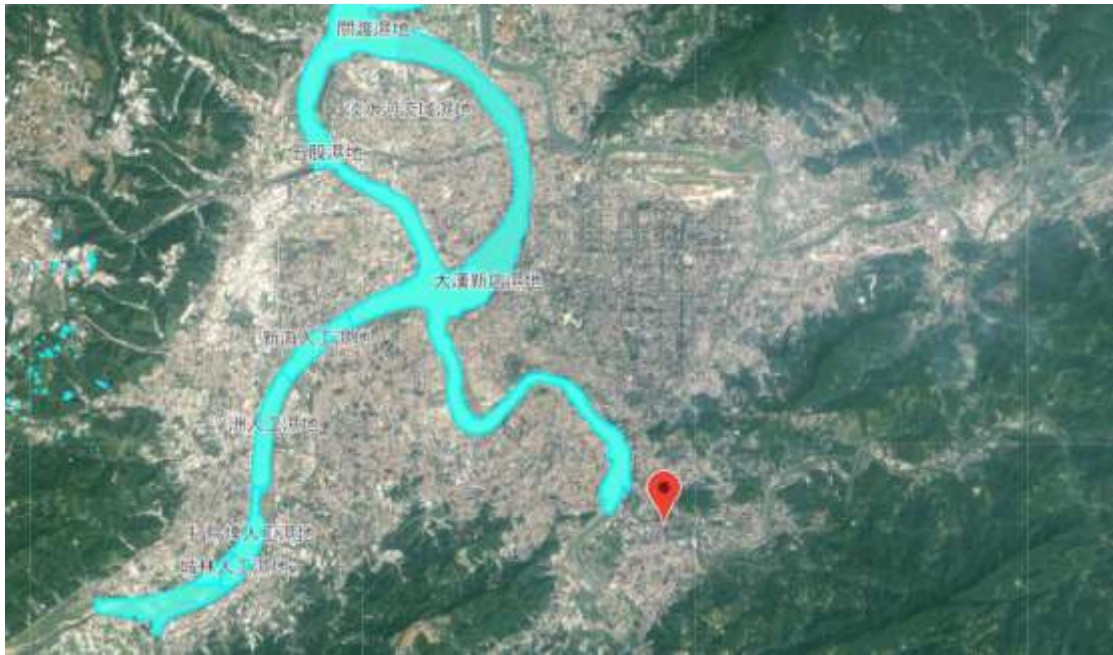
河濱親水休憩步道跟民眾生活及活動空間交集廣泛，生態檢核後之配套措施若僅考量局部結構物改善的工程措施，恐無法滿足水陸空域各種生物生活史的多樣性需求，針對目前的自然環境，有必要針對計畫範圍進行相關調查，以瞭解環境及生物相關之特性，同時建立不同類型及規模之工程期所需進行之生態檢核準則。此報告主要從整個台灣區域(大尺度)與鄉鎮區域(中尺度)兩面向討論工程之生態敏感區，而施工地區周遭的小尺度敏感圖則須依在

施工細部設計出來後再評估，從大、中尺度圖可知本施工地區鄰近淡水河流域濕地，因此施工時，需特別注意工法及施工期間對棲地的破壞和工程結束後對棲地的回復。

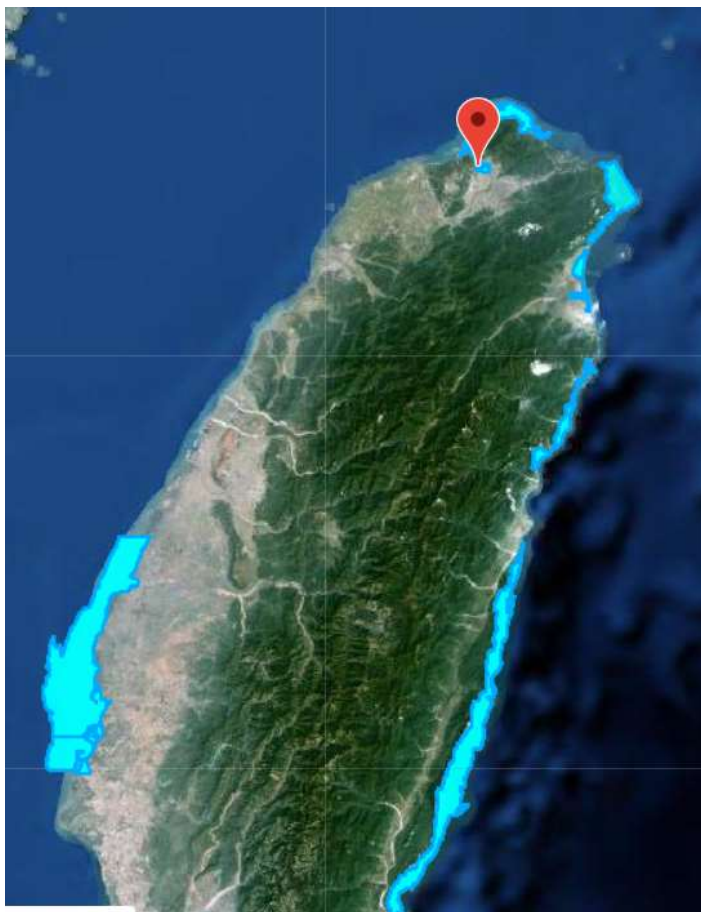
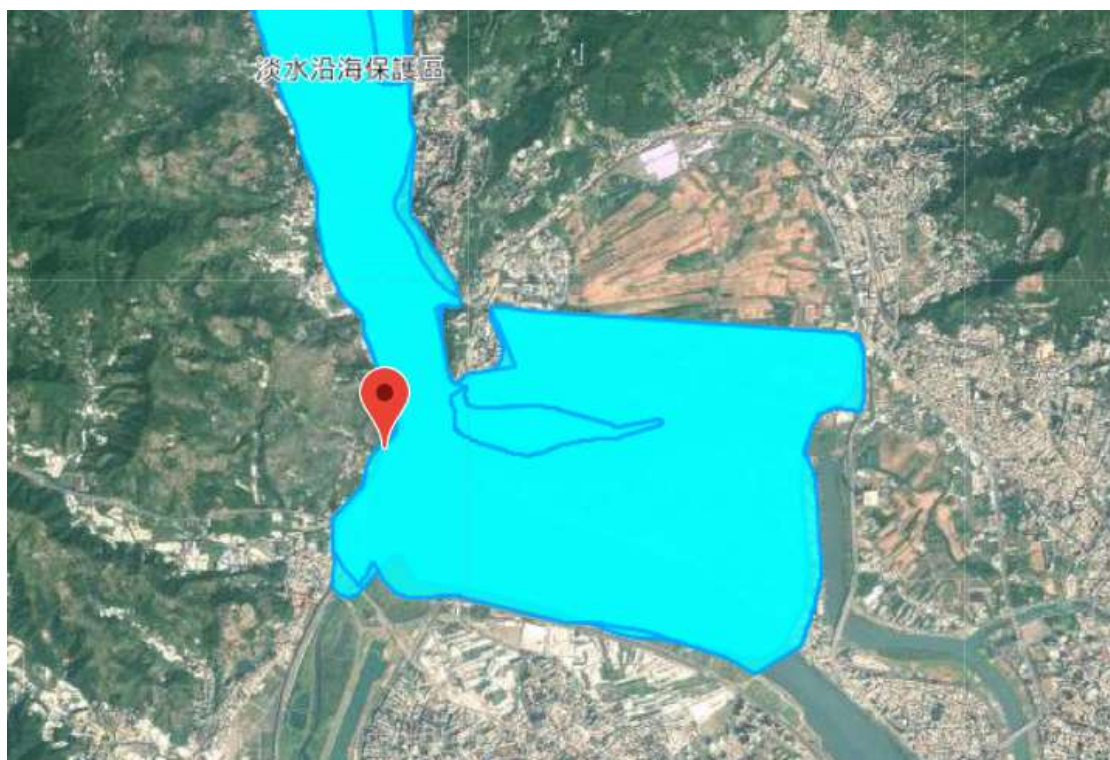
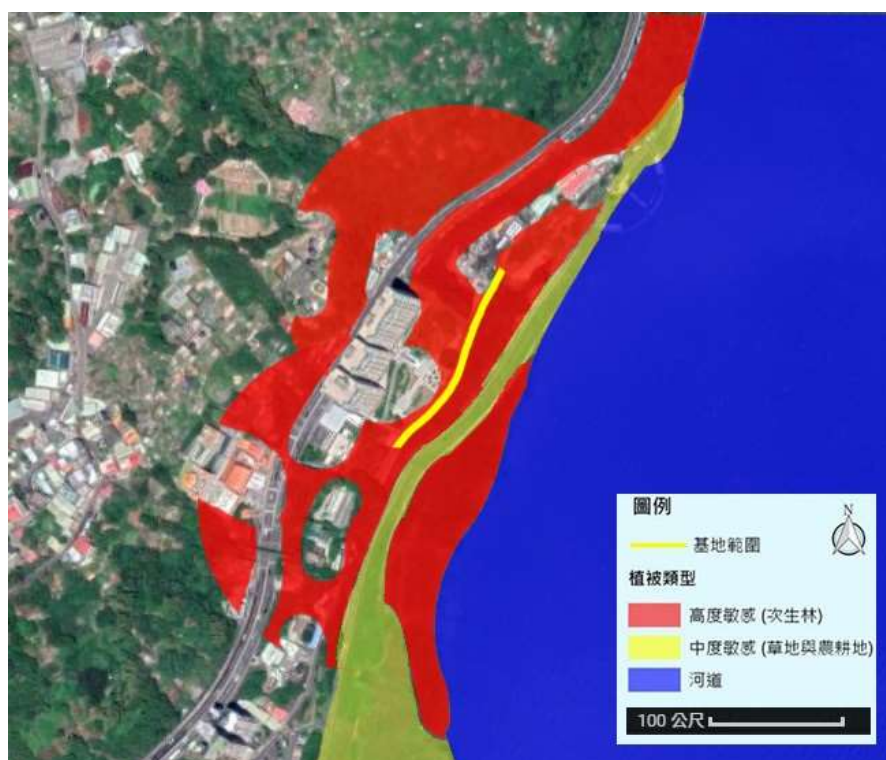
後再評估，從大、中尺度圖可知本施工地區鄰近五股濕地，因此施工時，需特別注意工法及施工期間對濕地的棲地破壞。

由於本計畫經過套繪屬於淡水沿海保護區之邊界，因此計畫需進一步提出對生態影響之考量，如範圍內邊坡植生如喬木等需予與保留，若阻礙到視野或步道基礎施作處以修枝或就近移植為原則，需以降低對環境衝擊之施工工法施作、減少工程開發範圍為原則進行等。

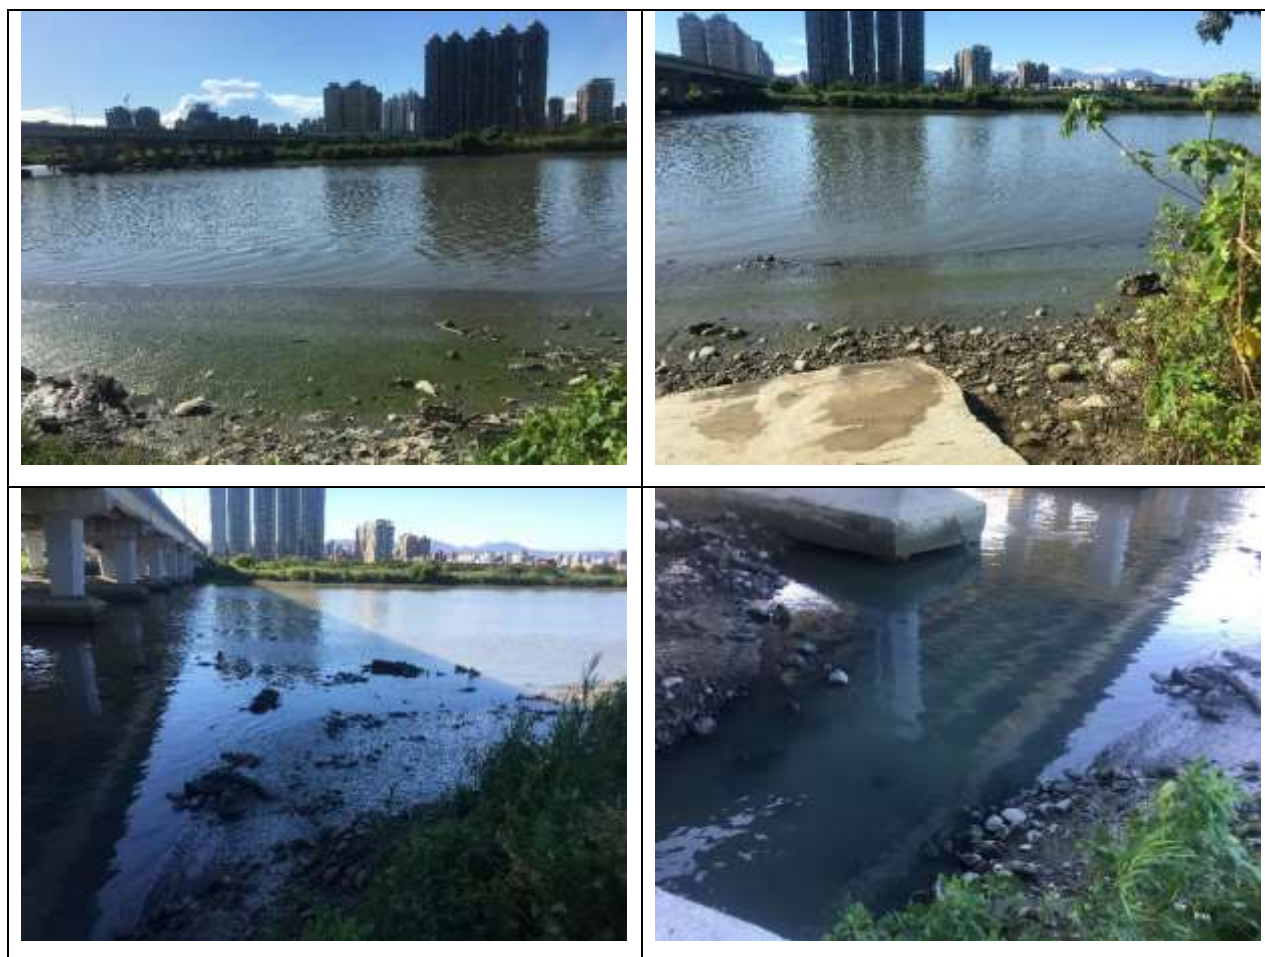
圖 29 環境現況紀錄照

新海橋下方即是新海第一期人工濕地，利用高灘地建造自然生態淨水系統，達到降低排入河川污染物之目的。周圍大多種植大安水蓼、蘆葦、香蒲和維管束植物等，開放水域水體表層則是浮游生物聚集，水面下則是鯉魚、鯽魚、吳郭魚等大型魚種。

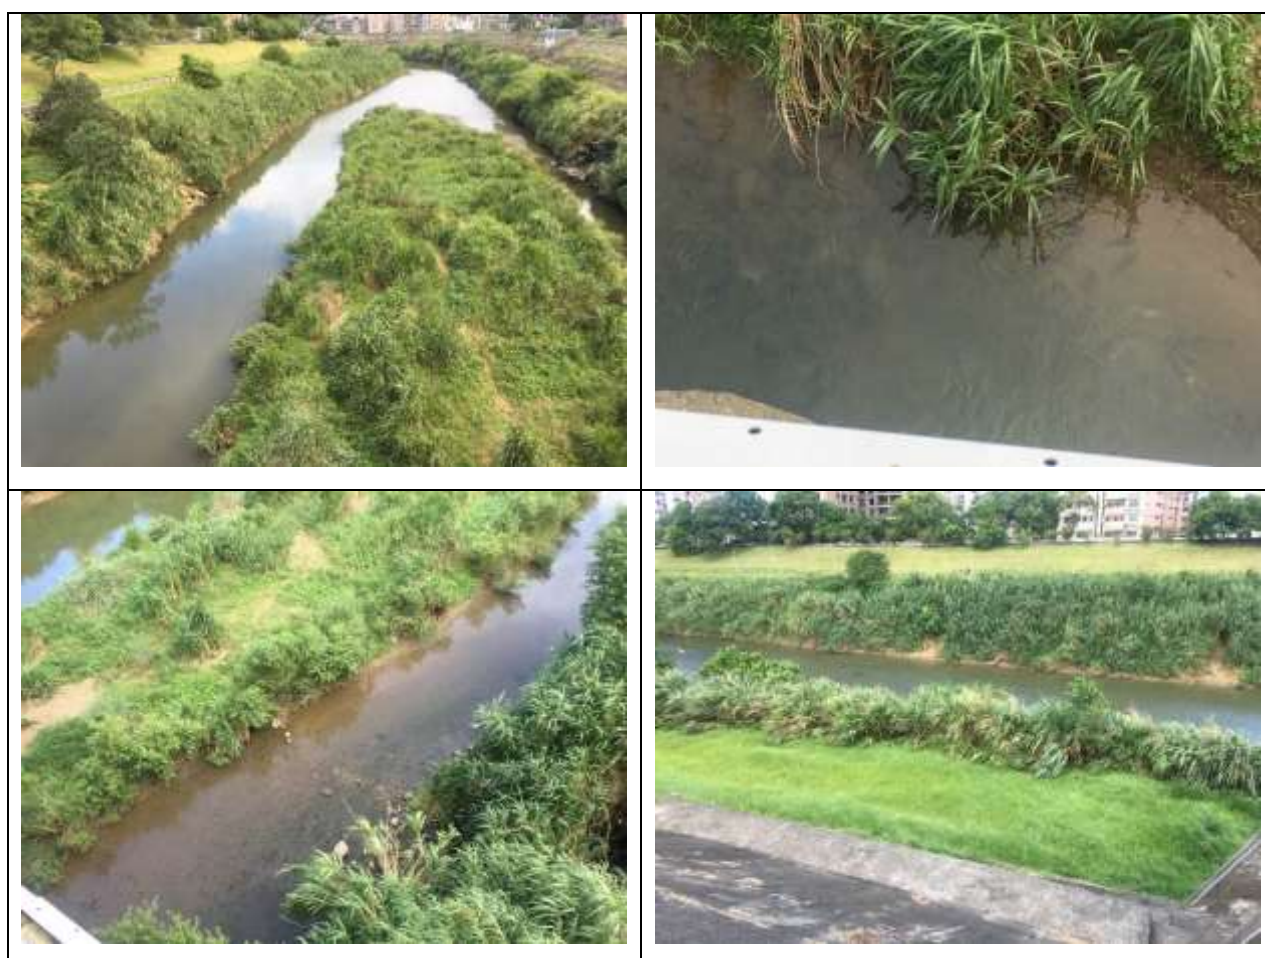
圖 30 環境現況紀錄照

景美溪兩側沿岸多為已開發住宅聚落環境，野生動物資源並不豐富，魚類方面，琵琶鼠與吳郭魚等外來種最為常見；河濱多為人工堤防與水泥設施，隙縫及低灘地生長有草本植物或灌叢；水質方面，依目前環保署所公告(水污染防治法)陸域地面水體分級標準分成甲類~戊類，共五種水體分級標準，本案範圍為丙類水體，適用於三級公共用水、二級水產用水、一級工業用水、灌溉用水及環境保育，需經特殊處理方可供公共給水之水源。

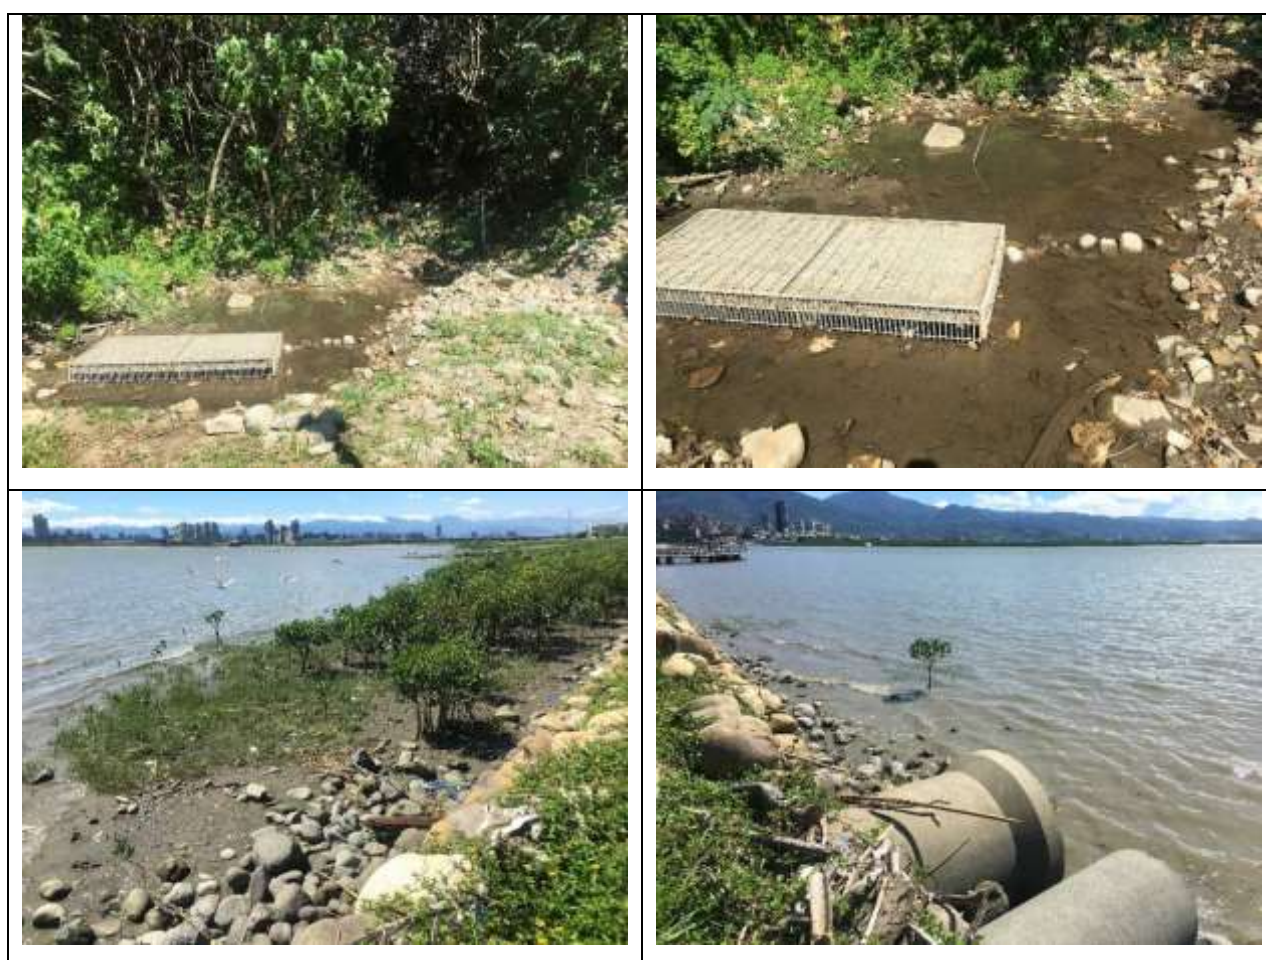
圖 31 環境現況紀錄照

本計畫範圍位於新北市五股區淡水河左岸高灘地旁，鄰近五股釣魚平台之一處高起平台空地，長度約 160m；與自行車道高差約 5m。

以乾砌石邊坡，並由喬木及草花所組成水岸。現場水路水體流動緩慢，周遭有廢水排入導致整體水體較為污濁，魚類僅觀察到外來種吳郭魚、琵琶鼠等。
