# 「全國水環境改善計畫」

【內灣周邊水質改善及水岸環境營造計畫  
-內灣水質水量調查及水質改善第一期工程】

整體計畫工作計畫書

申請執行機關：澎湖縣政府

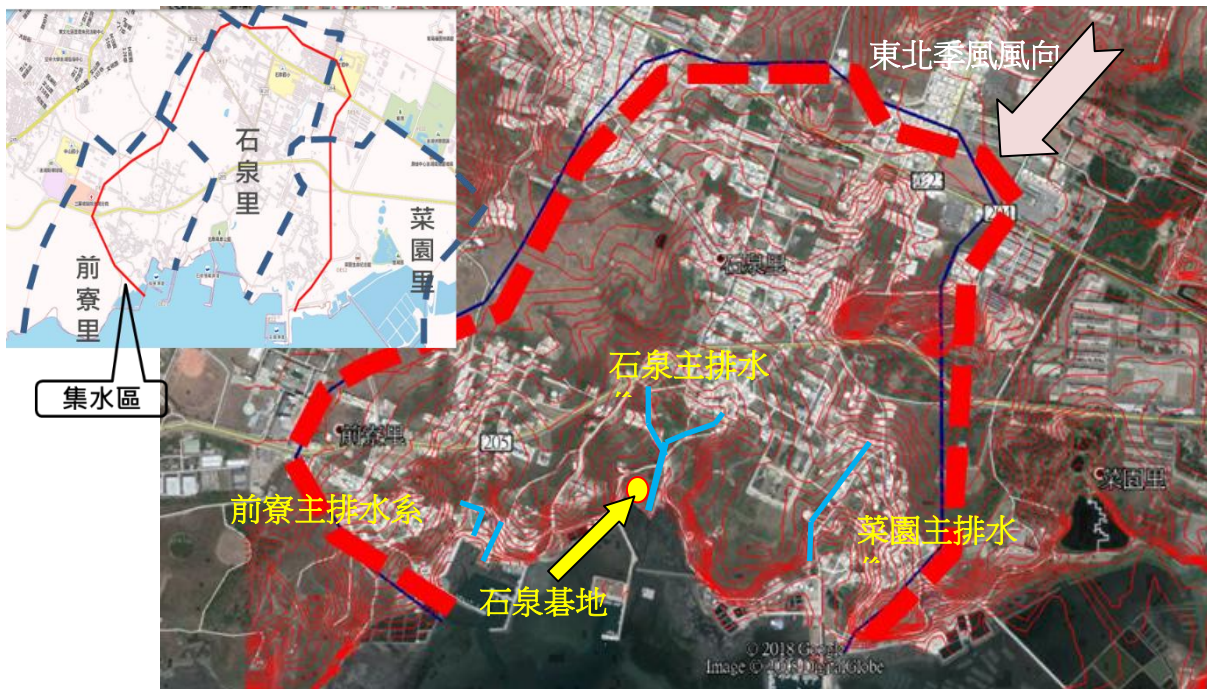
圖 2-1 內灣計畫區石泉等 3 里排水分布圖

本規劃於內灣區域共有 8 個里(包含石泉里、菜園里、前寮里、鐵線、伍德、井垵、蒔裡、風櫃等)，各里歷年人口統計如表 2-1 所示，計畫區內之排水渠共計 16 處排放出海(包含菜園#1、石泉 1 號、前寮#1、前寮#2、鐵線 1 號、鐵線 2 號、鐵線 3 號、五德 1 號、五德 2 號、井垵 1 號、井垵 2 號、井垵 3 號、蒔裡 1 號、風櫃#1、風櫃#2、風櫃#3，可採水計 11 處)，另於菜園、石泉及前寮等三里污水擬採截流方式設計，其排水分布範圍如圖 2-1 所示。

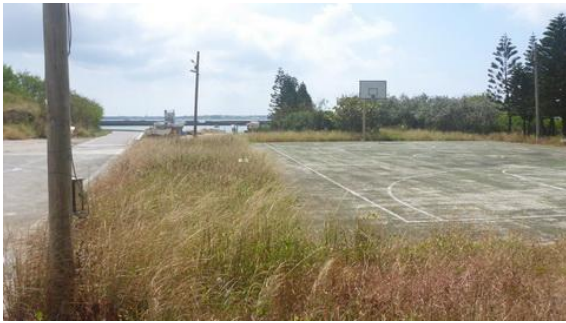
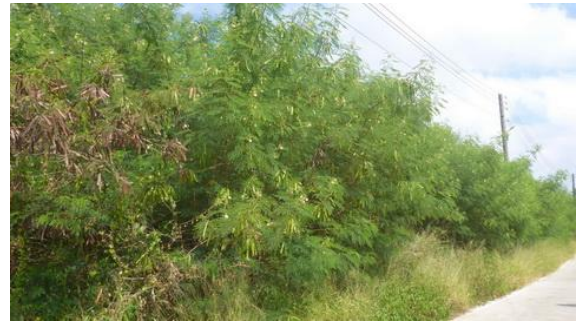
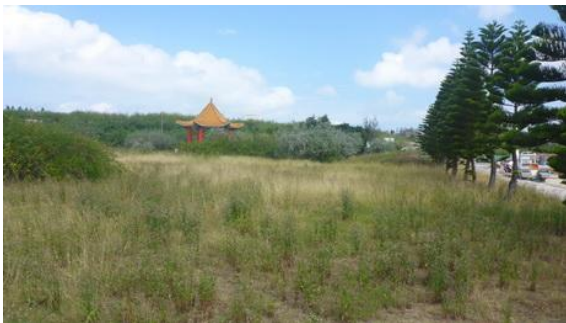
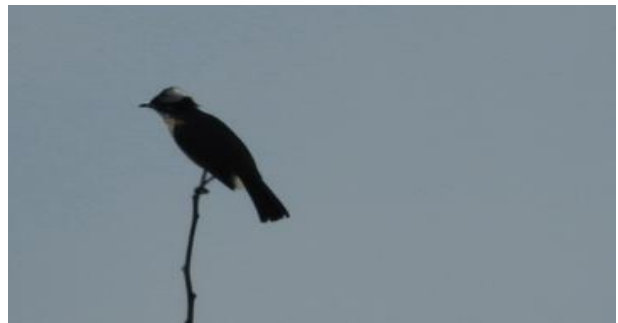
圖 2-2 內灣計畫區石泉生態調查照片

計畫範圍現況多為外來種銀合歡灌叢，部分為草生地及墓地。因銀合歡具毒他作用，因此灌叢中少有其他植物生長，且因枝幹濃密，少見野生動物於此環境出沒，鳥類僅以白頭翁較易發現在灌叢樹冠層。而草生地原作為小型公園綠地因此人工栽種的小葉南洋杉、苦林盤等仍存在，惟因疏於維管而呈自然演替的情形，於此環境中偶見紋白蝶、沖繩小灰蝶等吸食大花咸豐草花蜜，動物多樣性低，如圖 2-2 所示。

計畫區內籃球場

計畫區內植被以銀合歡為優勢

綠地內植被已自然演替

計畫區與臨近區優勢鳥種-白頭翁

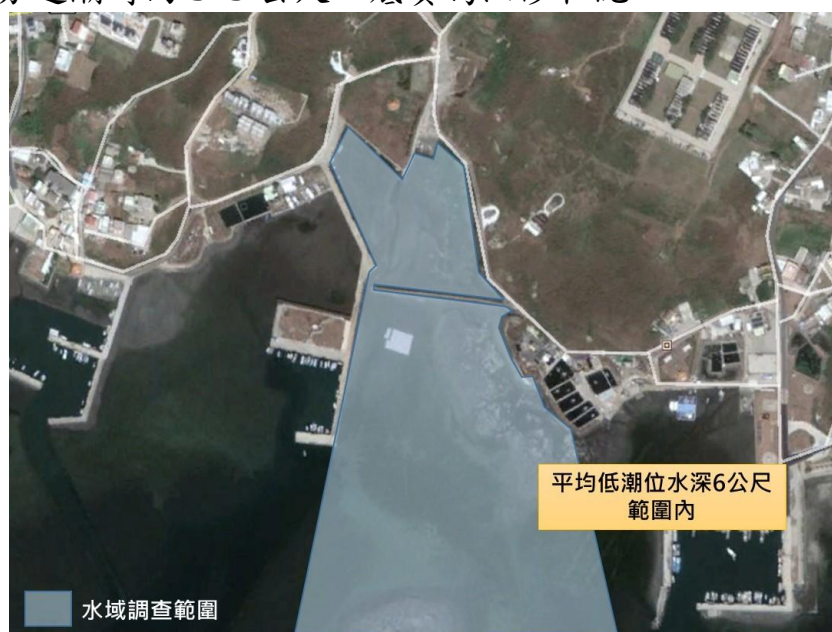
圖 3-1 石泉樣點水域調查範圍示意圖

本計畫於石泉進行調查，調查範圍如圖 3-1 與圖 3-2 所示。陸域生態調查於 107 年 10 月 21 日至 22 日進行；水域調查潮間帶採樣於 107 年 12 月進行，亞潮帶採樣則於 108 年 1 月份進行。調查區域現況說明如下：

石泉樣點位於石泉漁港南側 ( $23^{\circ}32.955'N$ ;  $119^{\circ}35.452'E$ )。最大潮差應有 2 公尺以上。在最長突堤以內的區域為一廣大的潮間帶，面積約有 0.05 平方公里。大退潮時全部暴露於空氣中。潮間帶底質主要為細沙和泥，靠近堤防邊有直徑約 50~60 公分的玄武岩塊。亞潮帶的部分退潮時約 3~5 公尺，底質為細沙和泥。

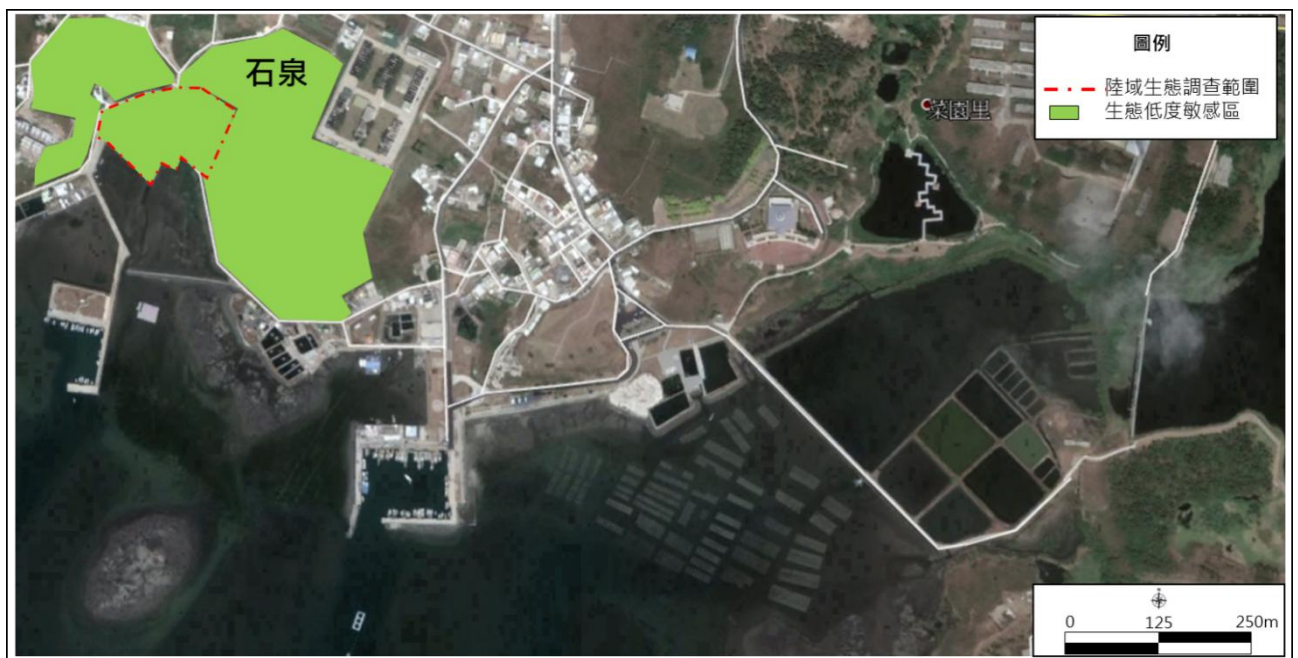
圖 3-3 石泉地區生態關注區域圖

石泉地區生態關注區域如圖 3-所示。計畫範圍現況多為外來種銀合歡灌叢，部分為草生地及墓地，少見野生動物於此出沒，鳥類僅以白頭翁較易發現在灌叢樹冠層。而草生地原作為小型公園綠地，因此為人工栽種物種，動物多樣性低，故全區屬低度敏感區。

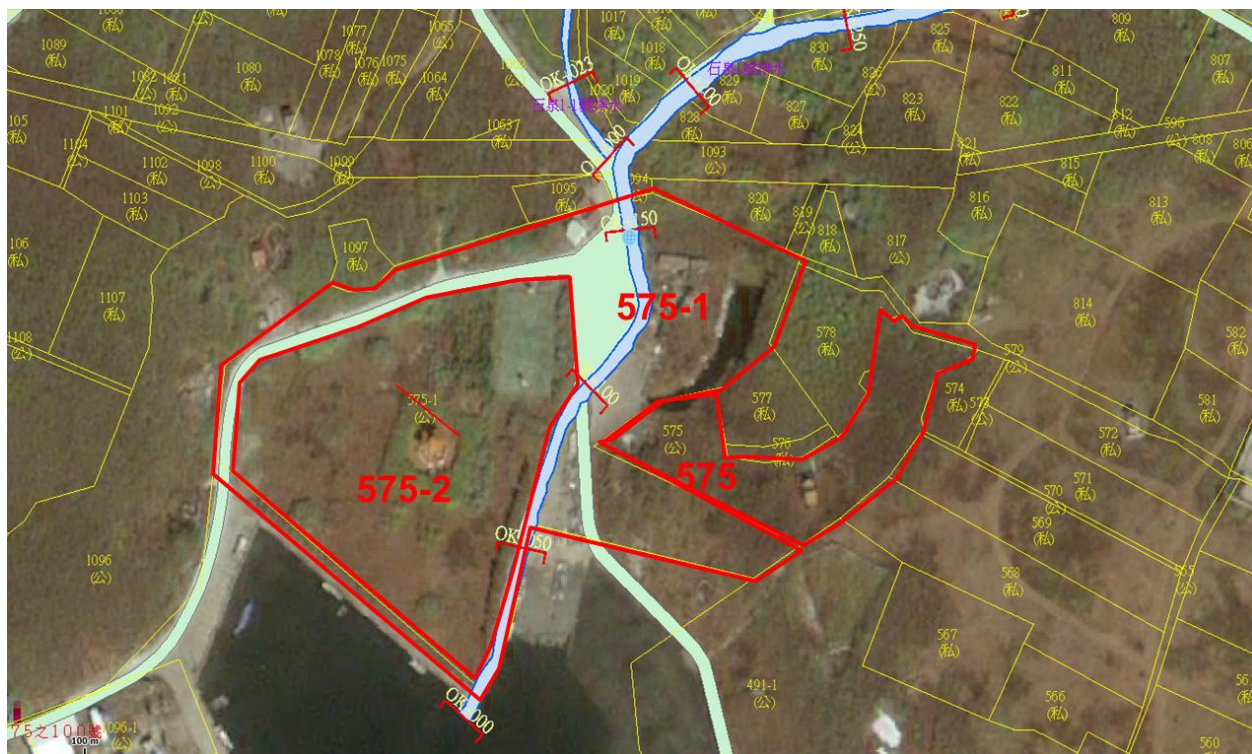
圖 3-7 計畫用地地籍套繪圖

本案石泉工區計畫用地為雙湖段 575-2 地號，土地原係馬公市公所所有，目前已完成撥用程序。該筆土地目前為簡易型公園，預計配合本計畫除新設水資源回收中心外，並將整理設置水環境公園。

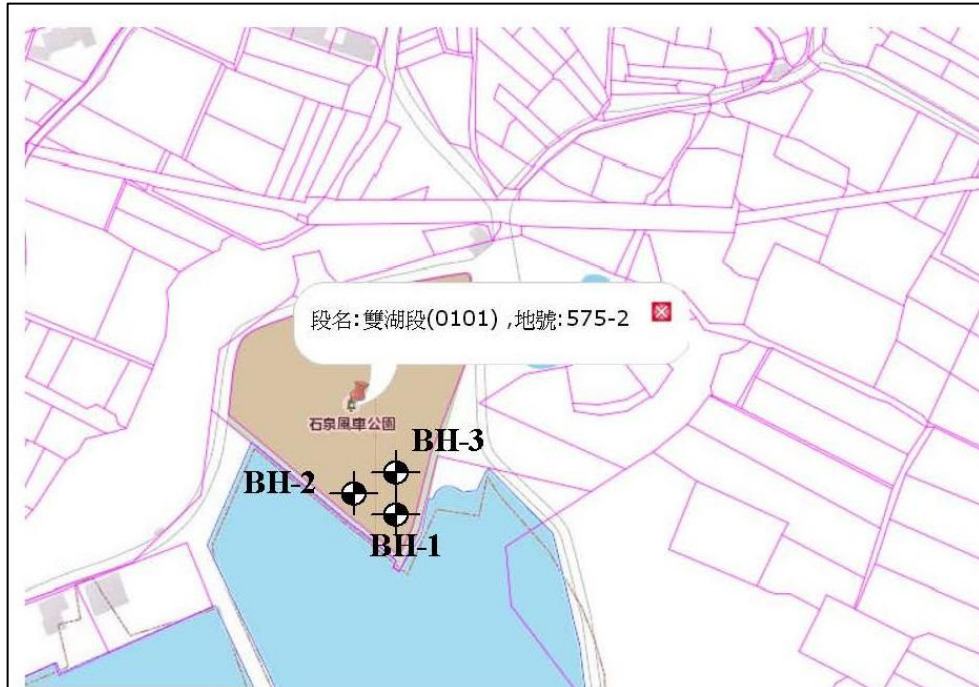
圖 3-12 鑽孔位置全區配置圖

本工程鑽探孔數 BH-1~ BH-3 孔\*7m，鑽孔孔位分佈圖詳圖 3-11。

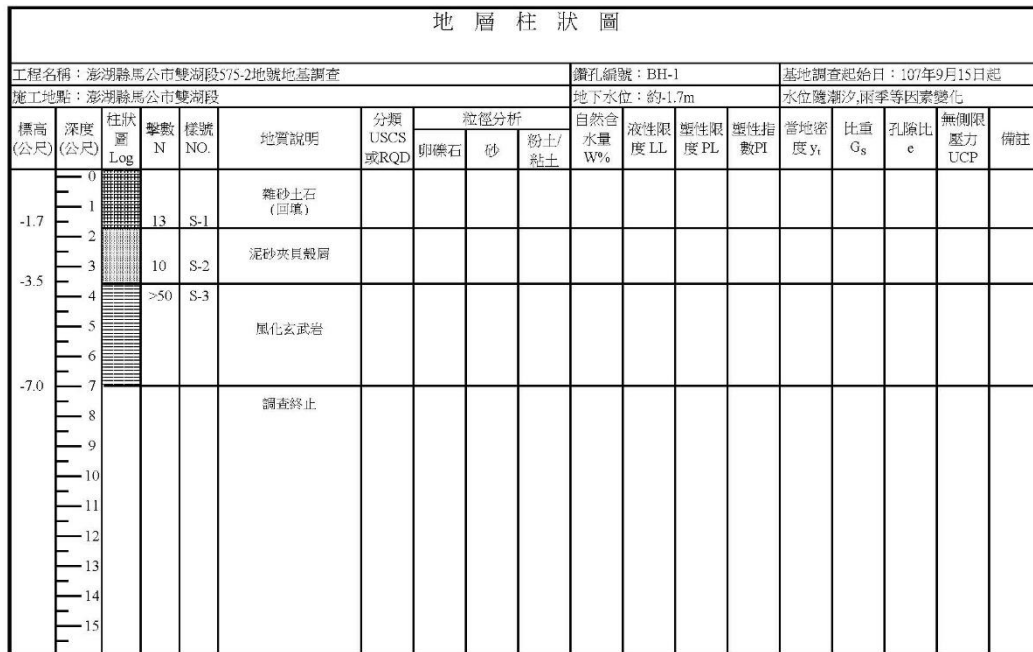
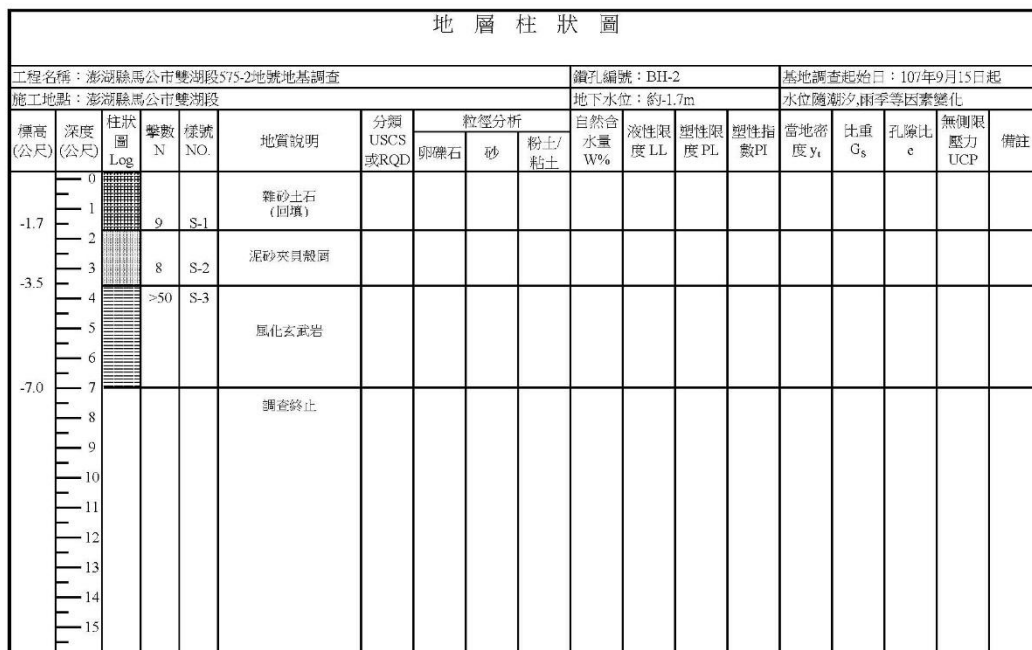
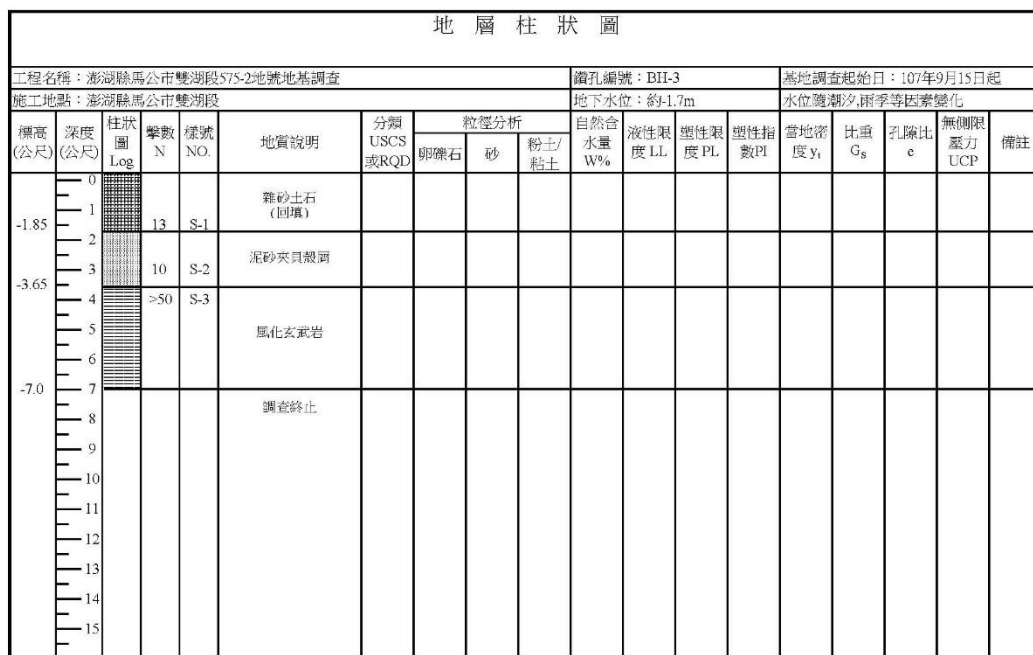
本基地施鑽 2 孔，鑽探時水位約在地表下-1.7M 處，設計水位高度應考慮漲潮、雨季及潮汐等因素等影響，澎湖基地因靠海邊，有一定潮汐影響之水位變化。

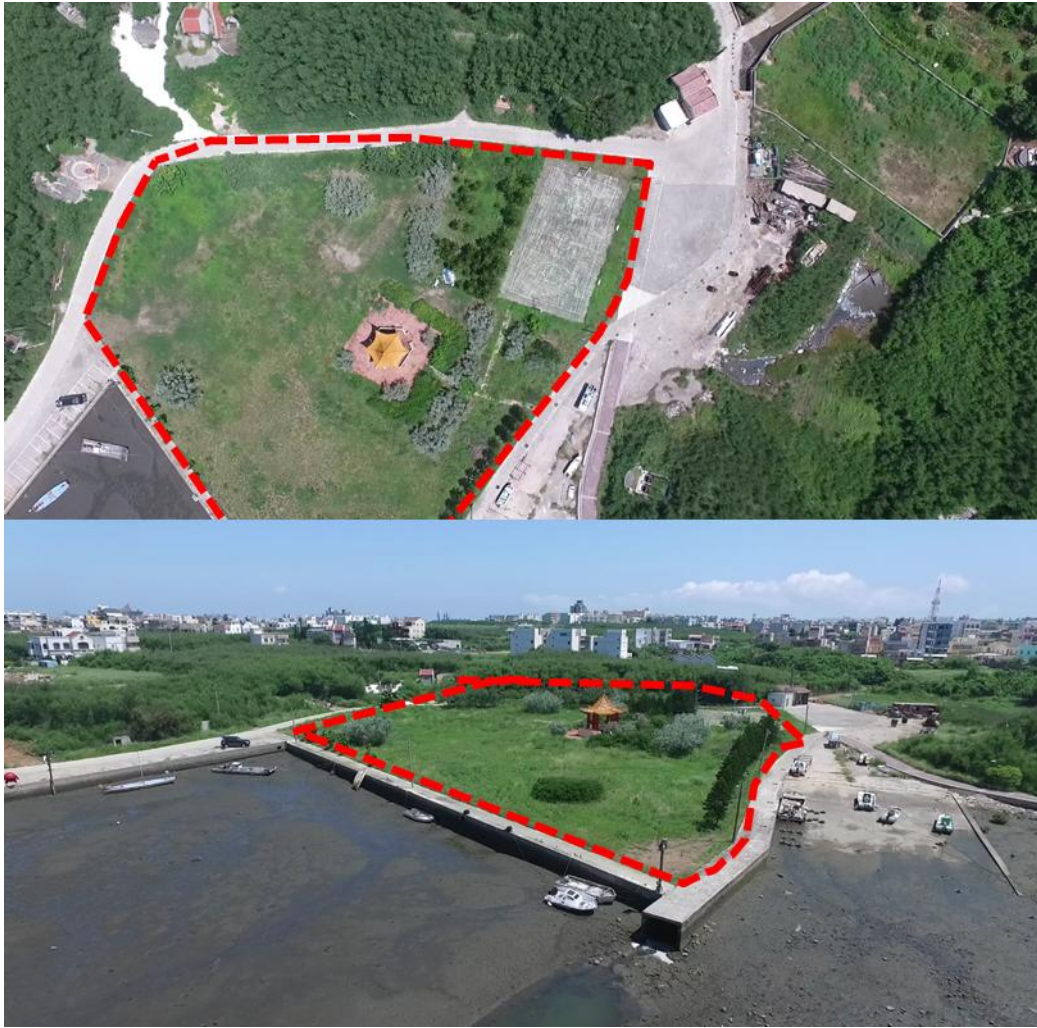
圖 4-1 計畫用地現況照片

1. 辦理內灣水質水量調查及水質改善第一期工程~石泉水資源回收中心、前寮里及菜園里截流抽水工程及水環境公園興建工程；已於 109 年 11 月 20 日完成細部設計。
2. 澎湖內灣水質污染嚴重，「內灣水質水量調查及水質改善第一期工程」總計 7,469 萬 8,000 元整，以截流方式收集內灣地區 60% 的民生污水，並建設「石泉水資中心」以 MBR(生物薄膜反應器)工法處理污水，能降低 90%的 BOD(生化需氧量)、SS(懸浮粒子)，將大幅減少進入內灣的民生污水污染。
3. 利用污水處理後之回收水進行再利用，並營造豐富之生態水環境世界，以提高污水處理周邊觀光效益。

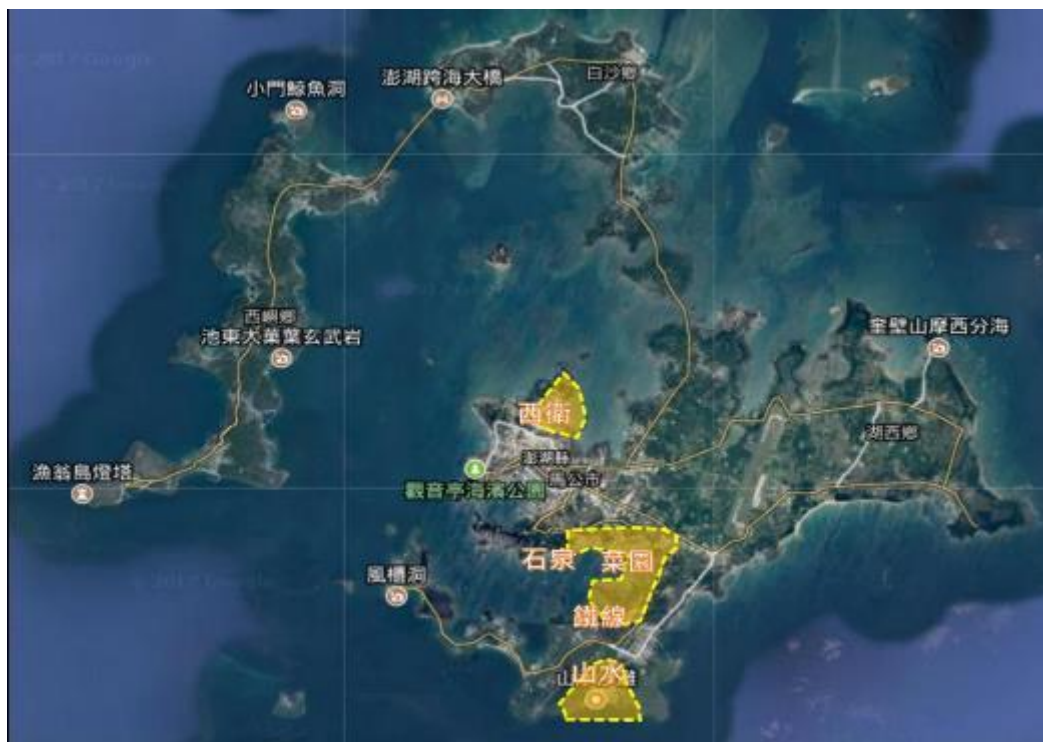
圖 4-2 計畫區位圖

菜園、石泉、前寮等 3 里之水汙染佔內灣汙染量包含 COD 為 80.1%、BOD 為 77.7%、SS 為 76.2%，為內灣地區最主要水汙染來源，因此本計畫即針對澎湖縣內灣菜園、石泉、前寮等 3 里中小排進行水汙染削減。
