金門縣政府

「108~109 年度金門縣政府水環境改善輔導顧問團委辦計畫」委託專業服務案

金沙溪流域水環境改善計畫 生態調查成果報告

執行單位：崇峻工程顧問有限公司

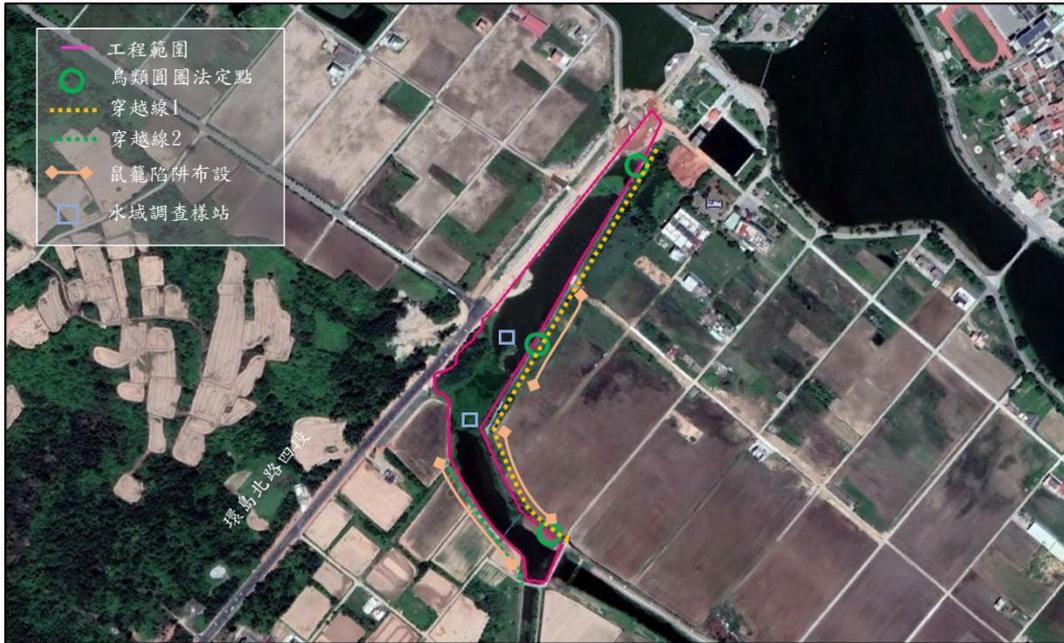
圖 1、金沙河流域水環境改善(第一期)範圍及調查樣點示意圖

本計畫範圍位於金沙鎮的金沙河流域，光前溪及斗門溪匯流之後的河段，位置臨環島北路四段，附近有金沙水庫與榮湖兩大水域（圖 1）。陸域生態調查沿堤岸上可行走之的既有路徑來進行，而水域生態調查則在中央陸島的上下游兩端設置調查樣站。

調查人員共布置 30 個陷阱於選定的穿越線上（圖 1），陷阱包含有 27 個薛曼氏鼠籠（Sherman's trap）與 3 個臺灣製松鼠籠陷阱。調查人員每日下午將陷阱布置於調查區域，並以沾有花生醬的地瓜塊或香腸為誘餌進行捕捉，次日清晨（日出後 3 小時內）再逐個檢查，記錄捕捉到的種類及數量，捕捉到的鼠類個體原地釋放。每次調查連續進行 3 個捕捉夜，共 90 籠次。

鳥類調查以圓圈法配合穿越線法進行，在調查範圍中選定 4 個定點（圖 1），調查人員於每個定點上以目視並使用 10x25 雙筒望遠鏡輔助觀察，並輔以鳥類之鳴唱聲進行種類及數量的辨識，記錄 6 分鐘之內，在半徑 100 公尺範圍裡有察覺到的鳥類種類及數量，另循固定穿越線移動至下一個定點，移動期間若有發現未被記錄到的鳥種亦予以記錄，以補充名錄資料，但不作為隻次的統計資料。調查在日出後 3 小時之內完成，共進行 3 天次，結果以 4 個定點所記錄的總鳥種數及隻次呈現。

調查人員沿穿越線（圖 1）行進，以目視並配合捕蟲網捕捉輔助觀察，記錄種類及數量。每次調查於上午 9-11 點之間進行，共進行 3 天次。

水域生態的調查於 2 個樣站（圖 1），使用 2 組籠具陷阱進行，每組籠具陷阱為 1 個長城籠與 2 個蝦籠的組合，每次將陷阱放置隔夜，再由調查人員回收，檢查所捕捉到的物種種類及數量。共進行 1 個捕捉夜。

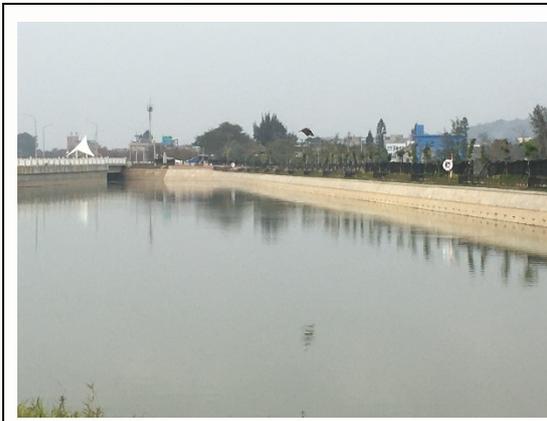
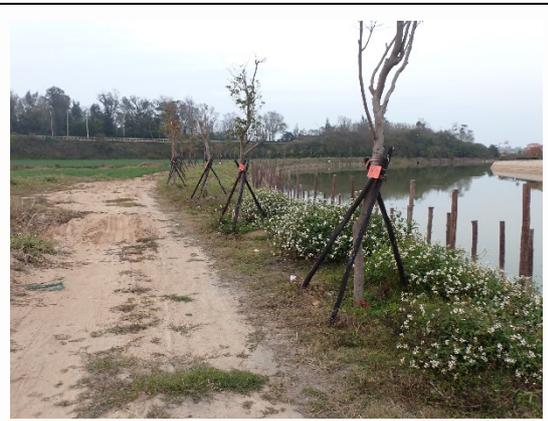
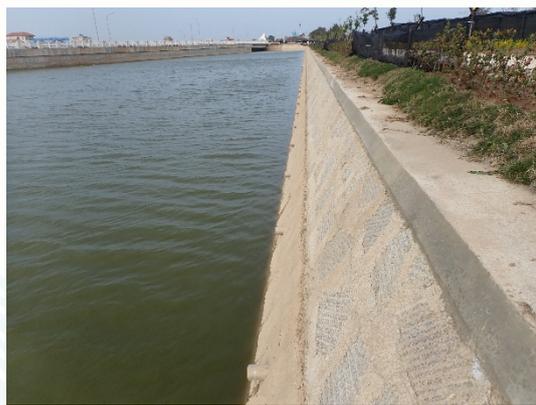
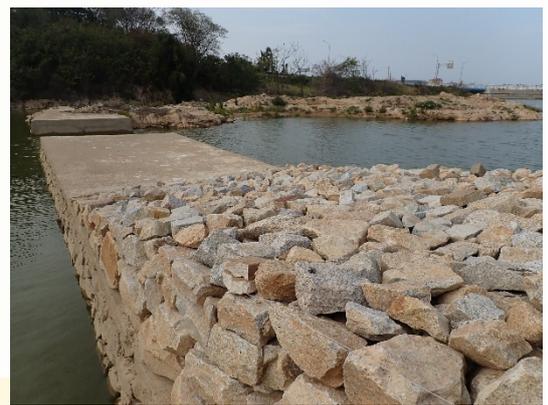
圖 3、工程現況

工區現況照

可能致使動物在短時間內不會去利用河岸的空間，須持續進行維護管理以利植株成長，此外，目前的護岸幾乎都是水泥構築，可能會使原本在這裡利用土堤築巢洞的翠鳥、蒼翡翠，因此而失去可利用的棲地。建議在維管階段持續進行環境監測，以進一步了解生態回復的狀況。

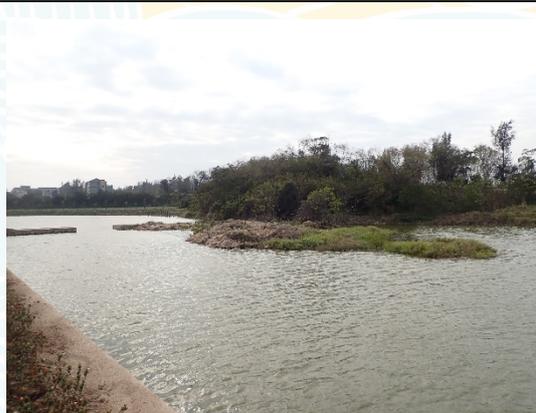
許多鳥類及水獺會利用陸島

水鳥類群的監測以整個水域為調查範圍，不過目前發現水鳥較及容易聚集在陸島附近，故可針對陸島附近的區域進行調查，調查人員以群集計數法盡可能記錄所有出現在調查區域內的鳥種及隻次。此項監測主要在冬候鳥季期間，觀測候鳥進入金沙溪水域棲息利用的狀況，調查應至少進行 2 次，以水鳥群聚的種數及總隻次來反應水域棲地品質。

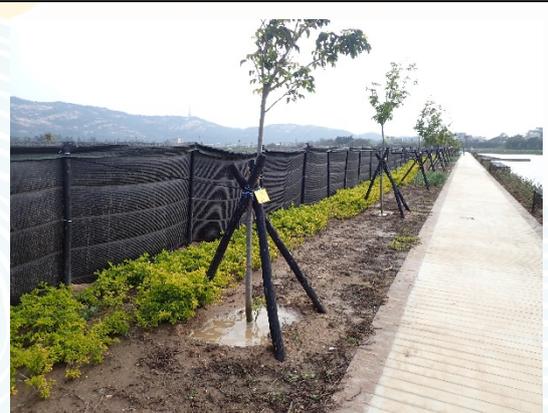
景觀植物須持續維護

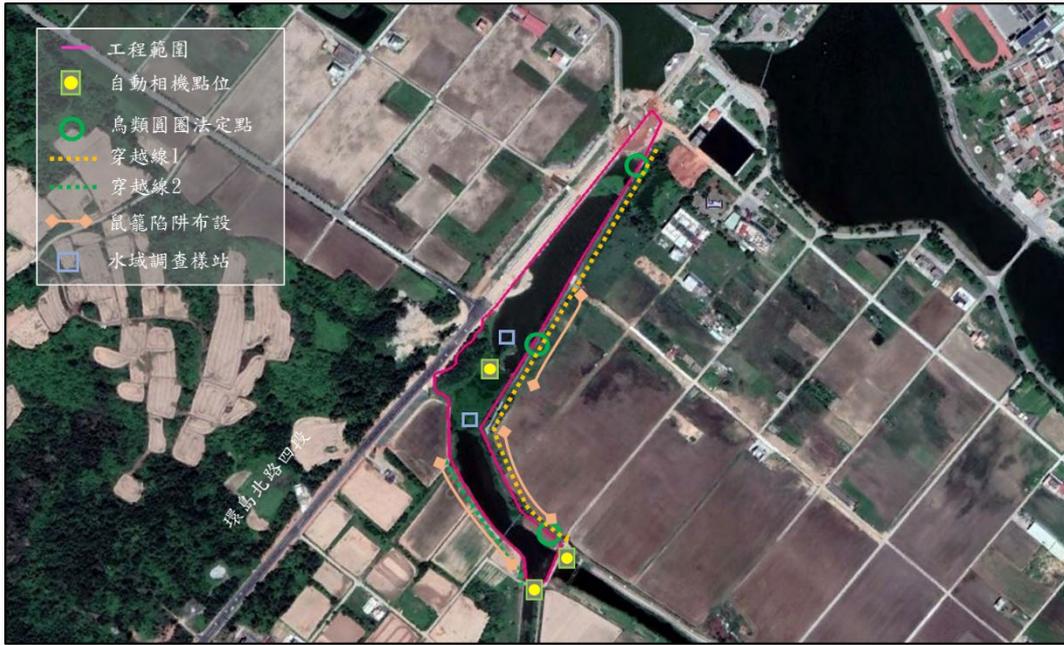
圖 4、維管階段監測建議樣線及樣點示意圖

為瞭解工程在完工之後，區域內生態的回復狀況與環境的改善成效，建議於維管階段進行監測調查，項目應包含一般的生物多樣性監測與指標性生物的監測兩大類別(表 4)。多樣性監測內容至少包含哺乳類、鳥類、蝶類、蜻蛉類、兩棲類、爬蟲類、魚類及植物等，監測其種類及數量，以了解環境中的生物群聚變化之趨勢，若群聚中的種數及總數量增加，或多樣性變高，可能代表在工程之後的環境有回復或變好之趨勢。多樣性監測應至少於枯水期及豐水期各進行 1 次，調查樣點及樣線的位置建議如圖 4。

水獺以自動相機調查法配合生物痕跡搜尋法調查，記錄水獺有無出現、發現資料的筆數及相機拍攝的 OI 值，每季至少進行 1 次，自動相機架設以水獺容易利用的水域、渠道為主，建議至少設置 3 個點位(圖 4)，每季自動相機的拍攝時數應大於 800 個小時。

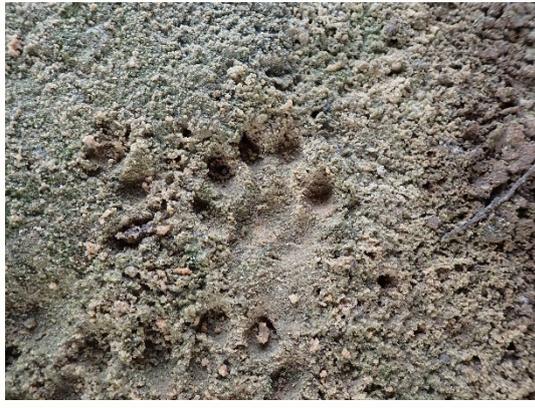
本次調查發現有水獺及臭鼩 2 種哺乳動物，水獺是利用搜尋牠們的生物痕跡（如腳印、排遺等）作為依據，調查中發現在水域中的陸島及金沙溪與斗門溪橋下灘地均有大量的痕跡線索，故判斷水獺有進入到本工程調查範圍內活動的跡象。臭鼩則利用鼠籠陷阱捕獲，共有 4 隻次。

<p>現勘環境照</p>	<p>水獺足跡</p>

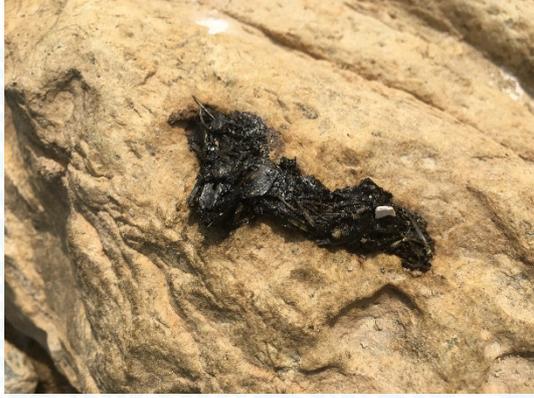
<p>水獺排遺</p>	<p>臭鮑</p>
