卑南溪流域整體改善與調適規劃(1/2)  
Overall Improvement and Adaptation Plan for  
Peinan River System(1/2)

期中報告

主辦機關：經濟部水利署第八河川局

執行單位：黎明工程顧問股份有限公司

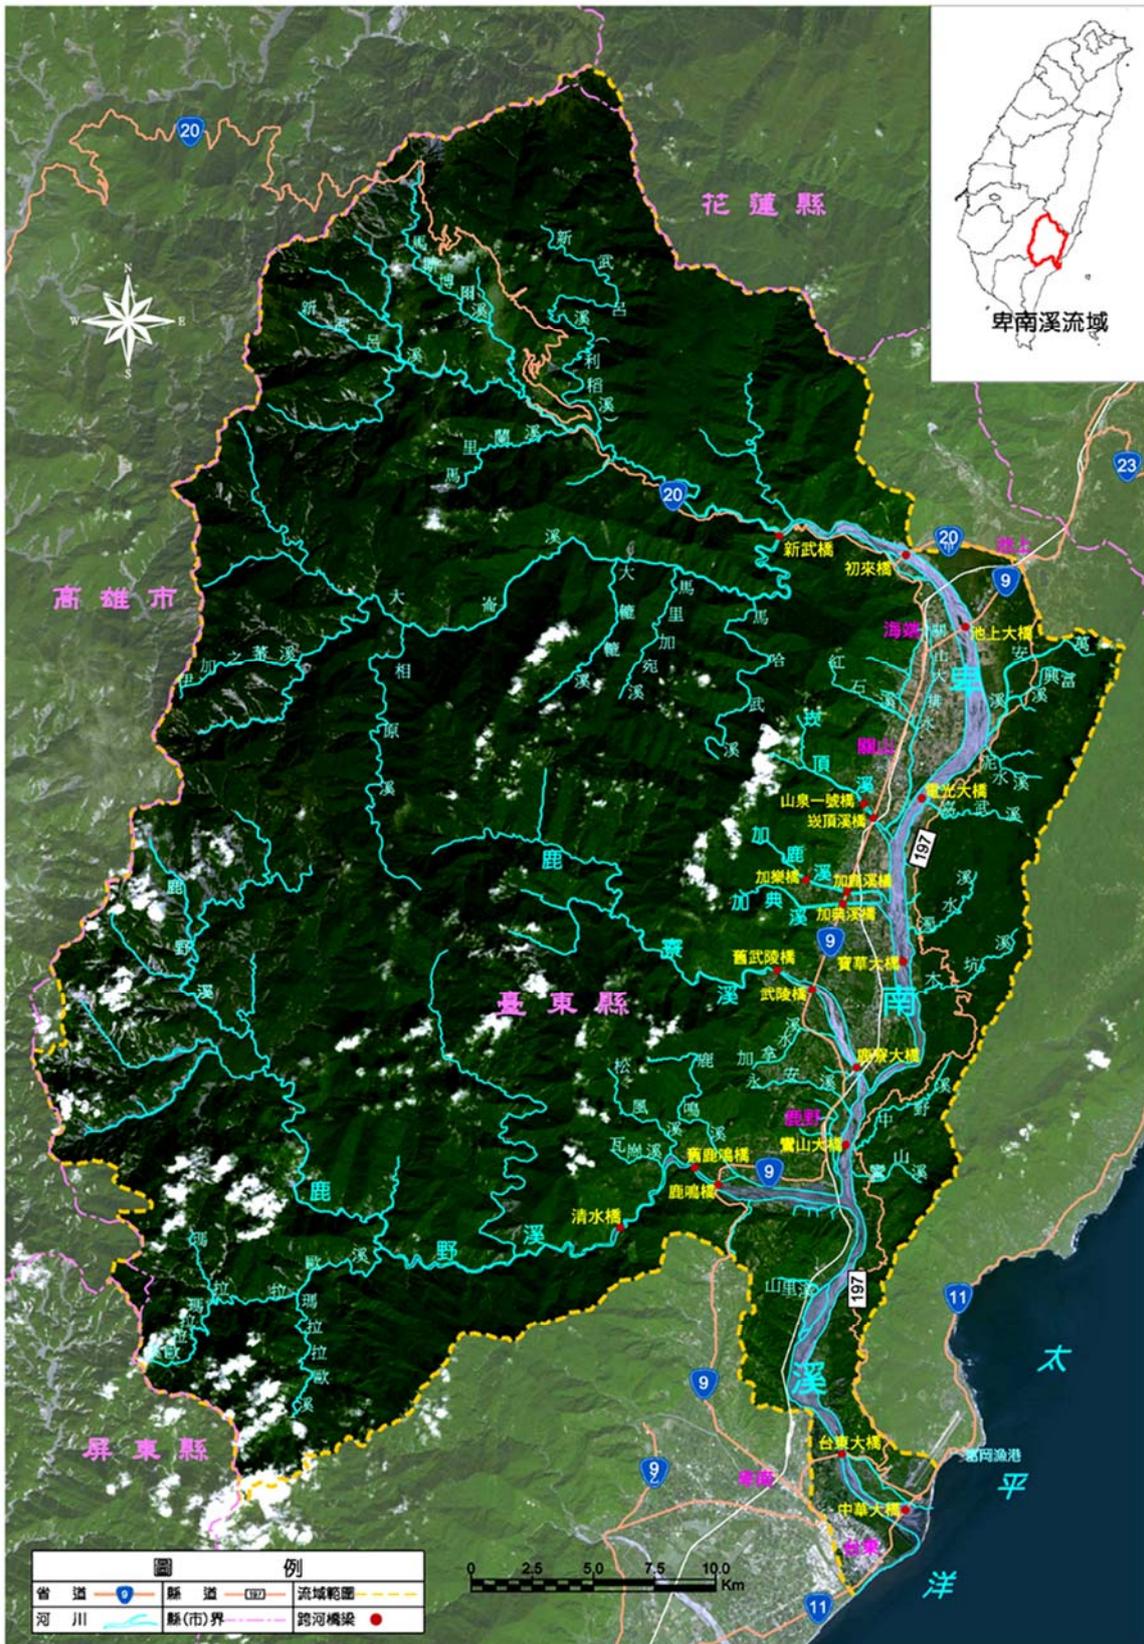
圖 1-1-1 卑南溪流域範圍圖

本計畫範圍以卑南溪流域為規劃範圍，如圖1-1-1所示。

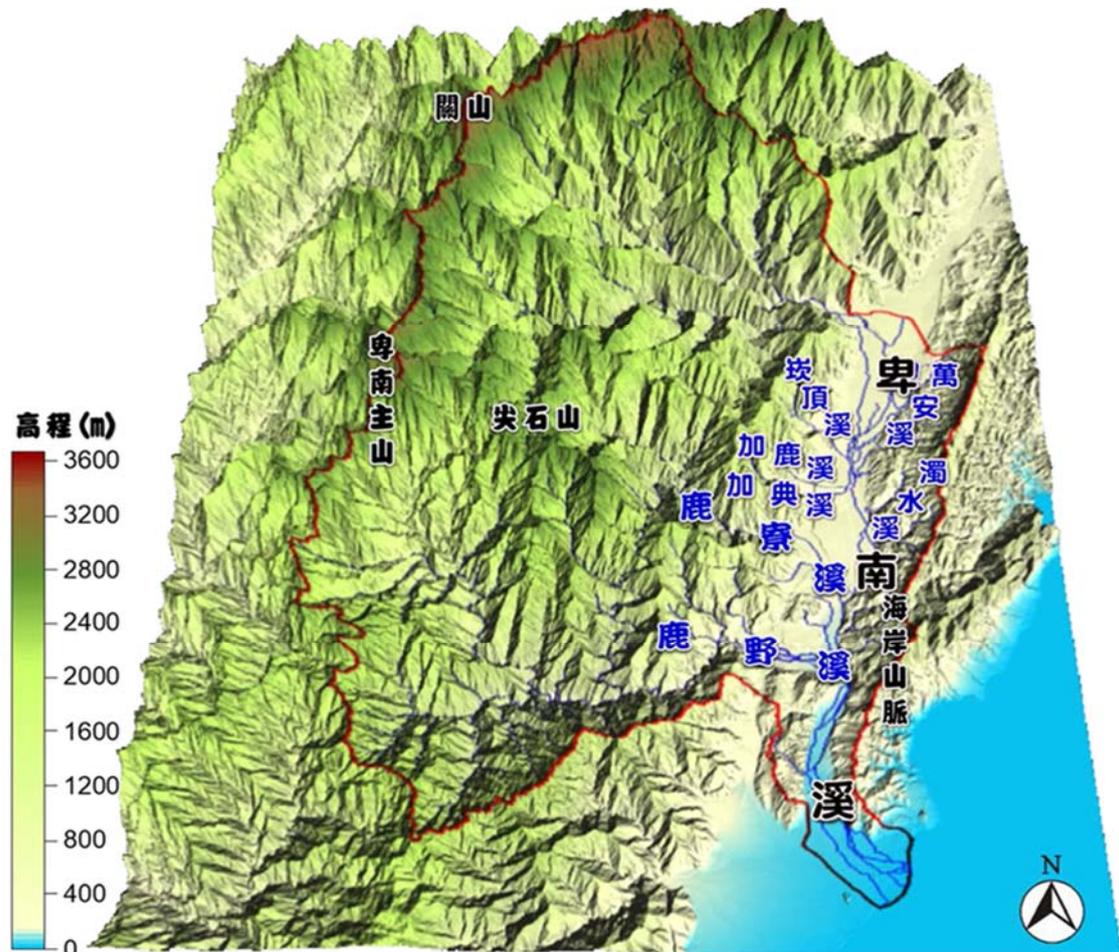
本流域匯集中央山脈東側、海岸山脈西側之水由北向南流，於臺東市注入太平洋。整體地形西以中央山脈為界，東以海岸山脈為界，分別由東西兩側向中央降低，山高谷深，河川向下侵蝕，形成縱谷地形，為卑南溪河床高差大、坡降陡及河床寬之成因，卑南河流域3D地形示意圖如圖2-1-2所示。

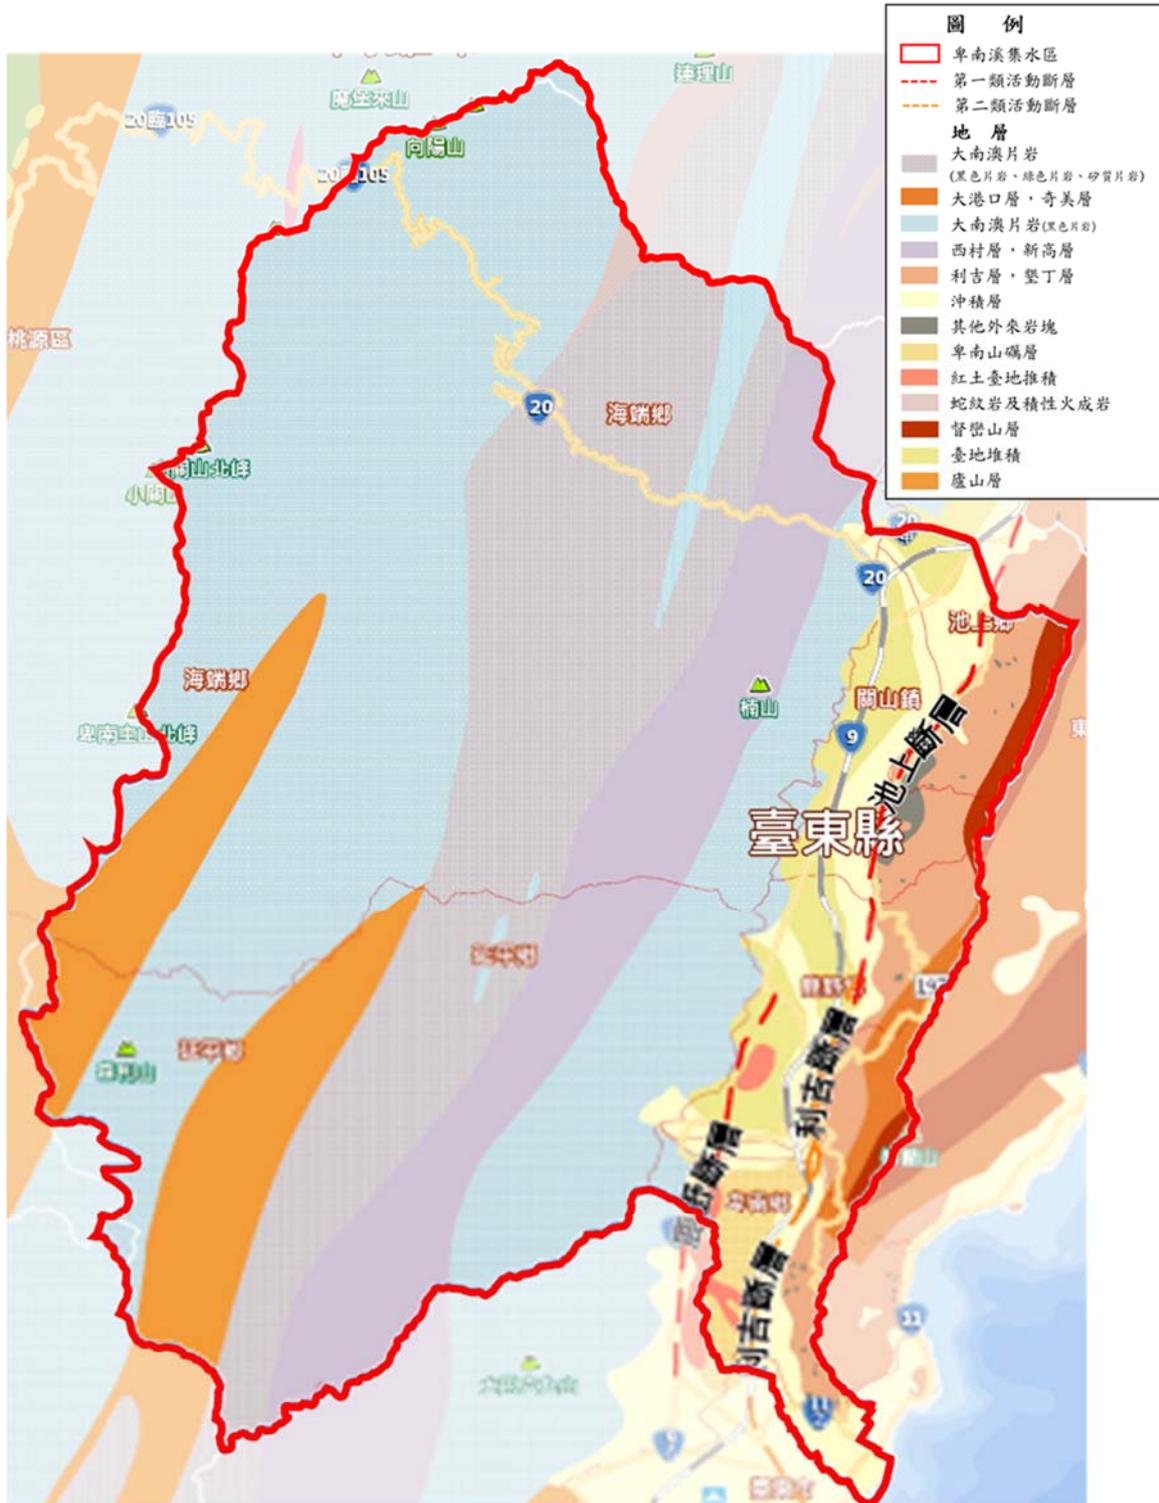
世之階地堆積層所分佈，構成台地，為良好之墾植地，砂粘土、礫石等沖積物，則分布於河床，構成本流域地質的分佈概況；此外，區內有海岸山脈斷層南段(池上斷層、利吉斷層)與鹿野斷層等活動斷層通過，其中海岸山脈斷層南段(池上斷層、利吉斷層)沿卑南溪主流穿越流域範圍，地質分布如圖2-1-3所示。

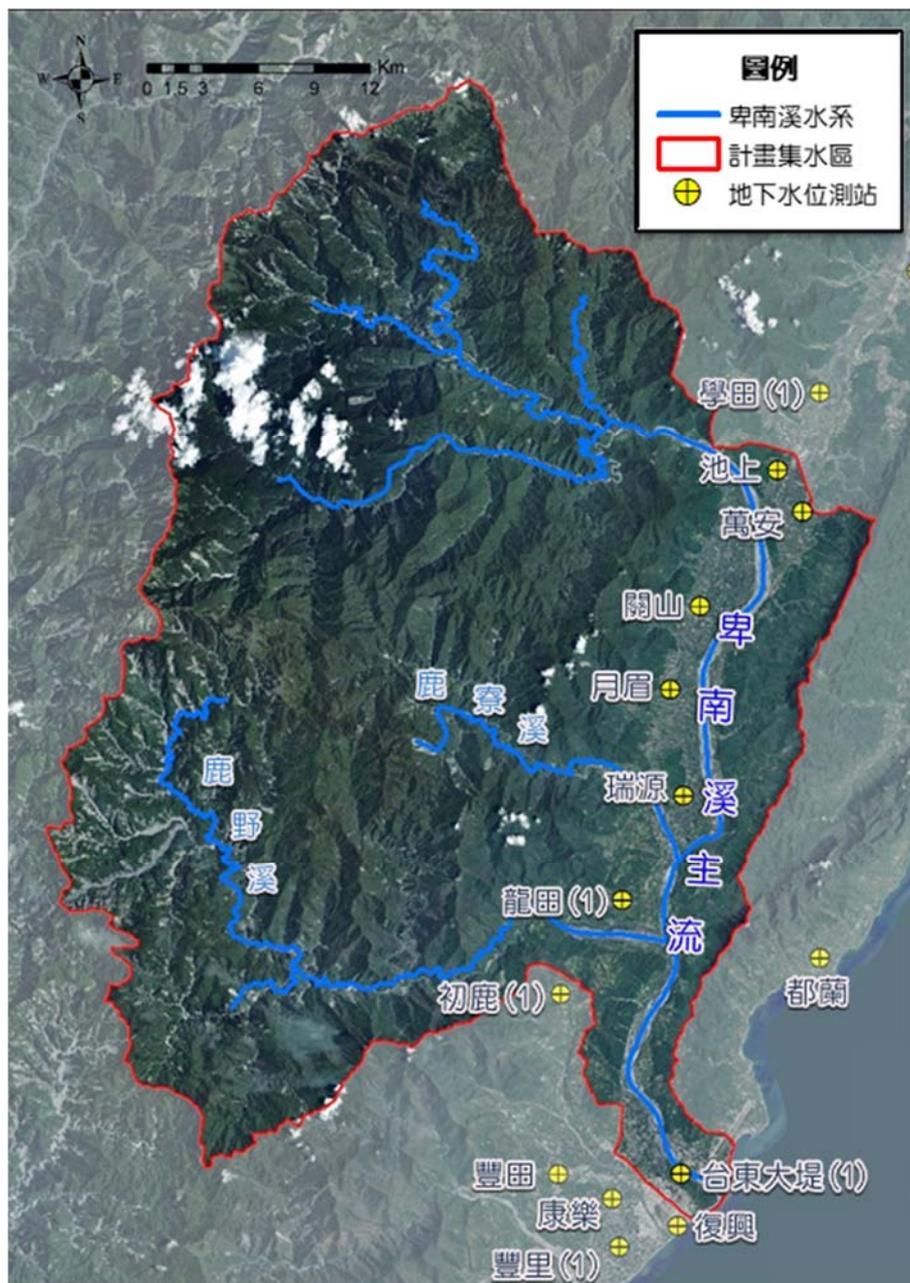
圖 2-1-5 計畫區鄰近地下水位站分布圖

參考「經濟部水利署水文資訊網整合服務系統」，計畫區地下水位觀測井位置分布如圖2-1-5所示，觀測井多皆沿著卑南溪主流施設；依據鄰近之地下水觀測井觀測記錄，平均日地下水位約EL.2~246公尺，最大日平均水位則是在EL.3~260公尺。另蒐集卑南溪流域內，距離卑南溪主流河道較近且統計資料年限較長之測站，並統計歷年平均地下水位如表2-1-2與圖2-1-6，整體地下水位變化趨勢不大，惟月眉、瑞源、池上、康樂等站109年平均地水位較97年降低2.1~5.9公尺，顯示地下水位有逐年下降之趨勢，恐影響鄰近地區灌溉取水。

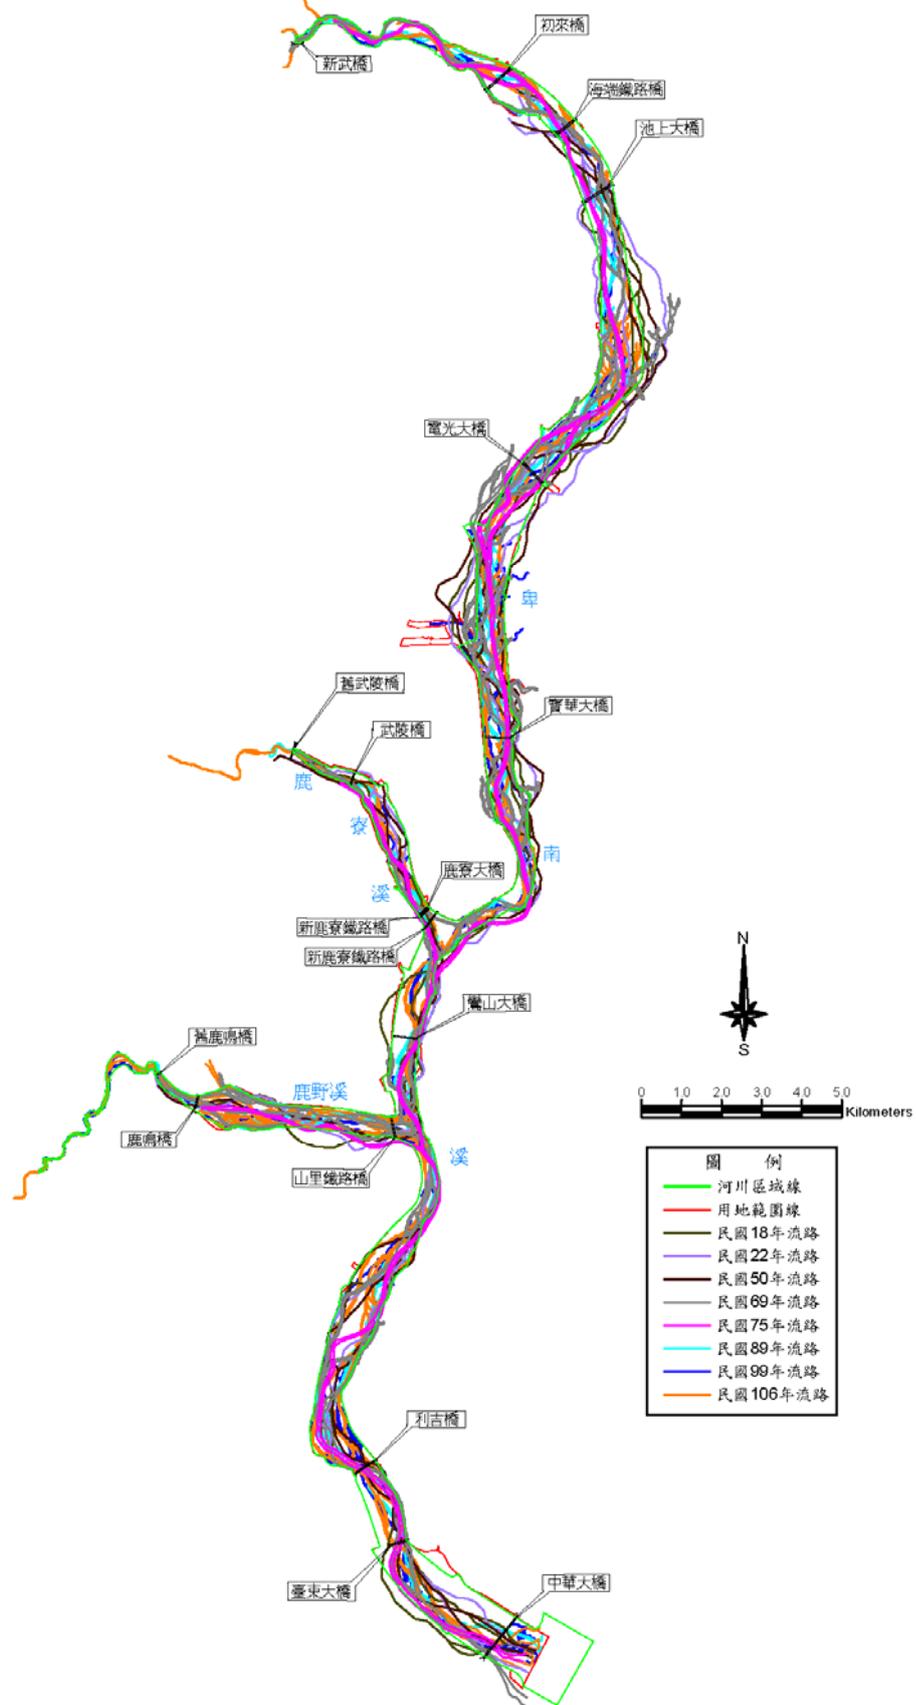
圖 2-2-3 卑南溪水系歷年流路變遷圖

歷年變動較大之區域，除了卑南溪與鹿野溪匯流處以及鹿野溪鹿鳴橋以下至近河口段，崁頂溪與紅石溪匯流河段，因淤積而致流路易變化，其餘支流鹿寮溪及萬安溪流路呈現擺盪，但歷年擺盪變化不大。

註：歷年變動較大之區域，包括卑南溪池上大橋至寶華大橋間、卑南溪與鹿野溪匯流處至河口段以及鹿野溪鹿鳴橋以下河段。

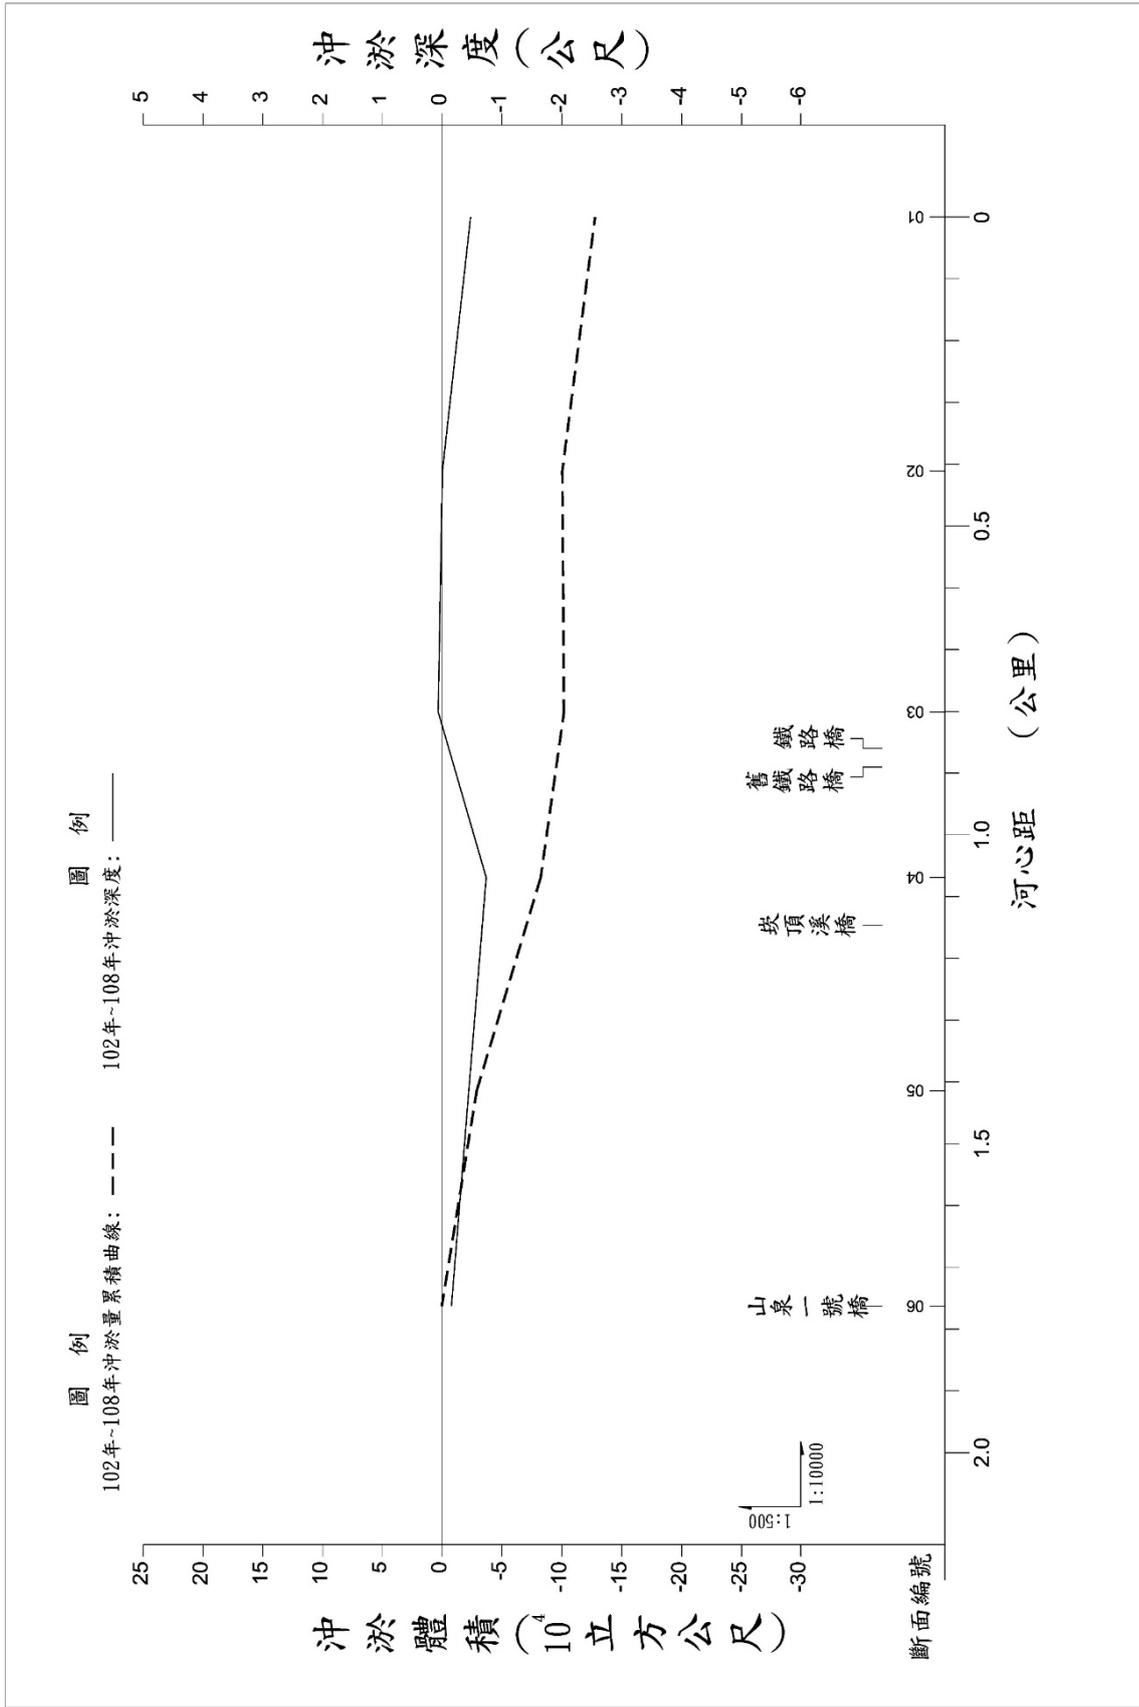
**圖 2-2-10 坎頂溪歷年河道沖淤量累積曲線圖**

- 3、**崁頂溪**：崁頂溪計畫河段長約1,766公尺，本溪曾於民國95、98、102、106、108年辦理河道斷面量測，歷年平均河床高程介於EL.+1.96~2.46公尺間，其河段呈現沖淤互現情形，平均沖淤深度介於-0.34 ~ +0.11m，整體沖刷深度不大，現階段對河川洩洪功能尚不致有影響。近年以崁頂溪橋以下河段(斷面1~4)淤積較為明顯，已於105年、106年辦理河道整理等相關作業；崁頂溪歷年沖淤量累積曲線及各斷面沖淤深度如圖2-2-10所示。
- 4、**萬安溪**：萬安溪主流長度約8.60公里，治理規劃河段自萬安九路橋至與卑南溪匯流點，全長約2.0公里；依據民國98、100、102、105、108年辦理5次之河道斷面測量資料，萬安溪歷年最低河床高程變化介於EL+235~253公尺，民國98~100年河口段(斷面00-1~02)平均淤積深度約1.35公尺，中、上游河段呈現沖刷情況，係因莫拉克颱風造成卑南溪水位高漲，並夾帶集水區上游大量土砂下移河道，萬安溪恰處卑南溪凹岸區位，受卑南溪外水位及土砂衝擊之影響，導致萬安溪河口段大量土砂堆積；民國100~102年間因進行河道整理及疏濬工程，大部分河段呈現下刷情況，民國102~108年下游則為輕微下刷情況，中、上游則輕微淤積。近年除受莫拉克颱風影響外，萬安溪在自然重力排洪下，大部分河段呈現沖淤互現。

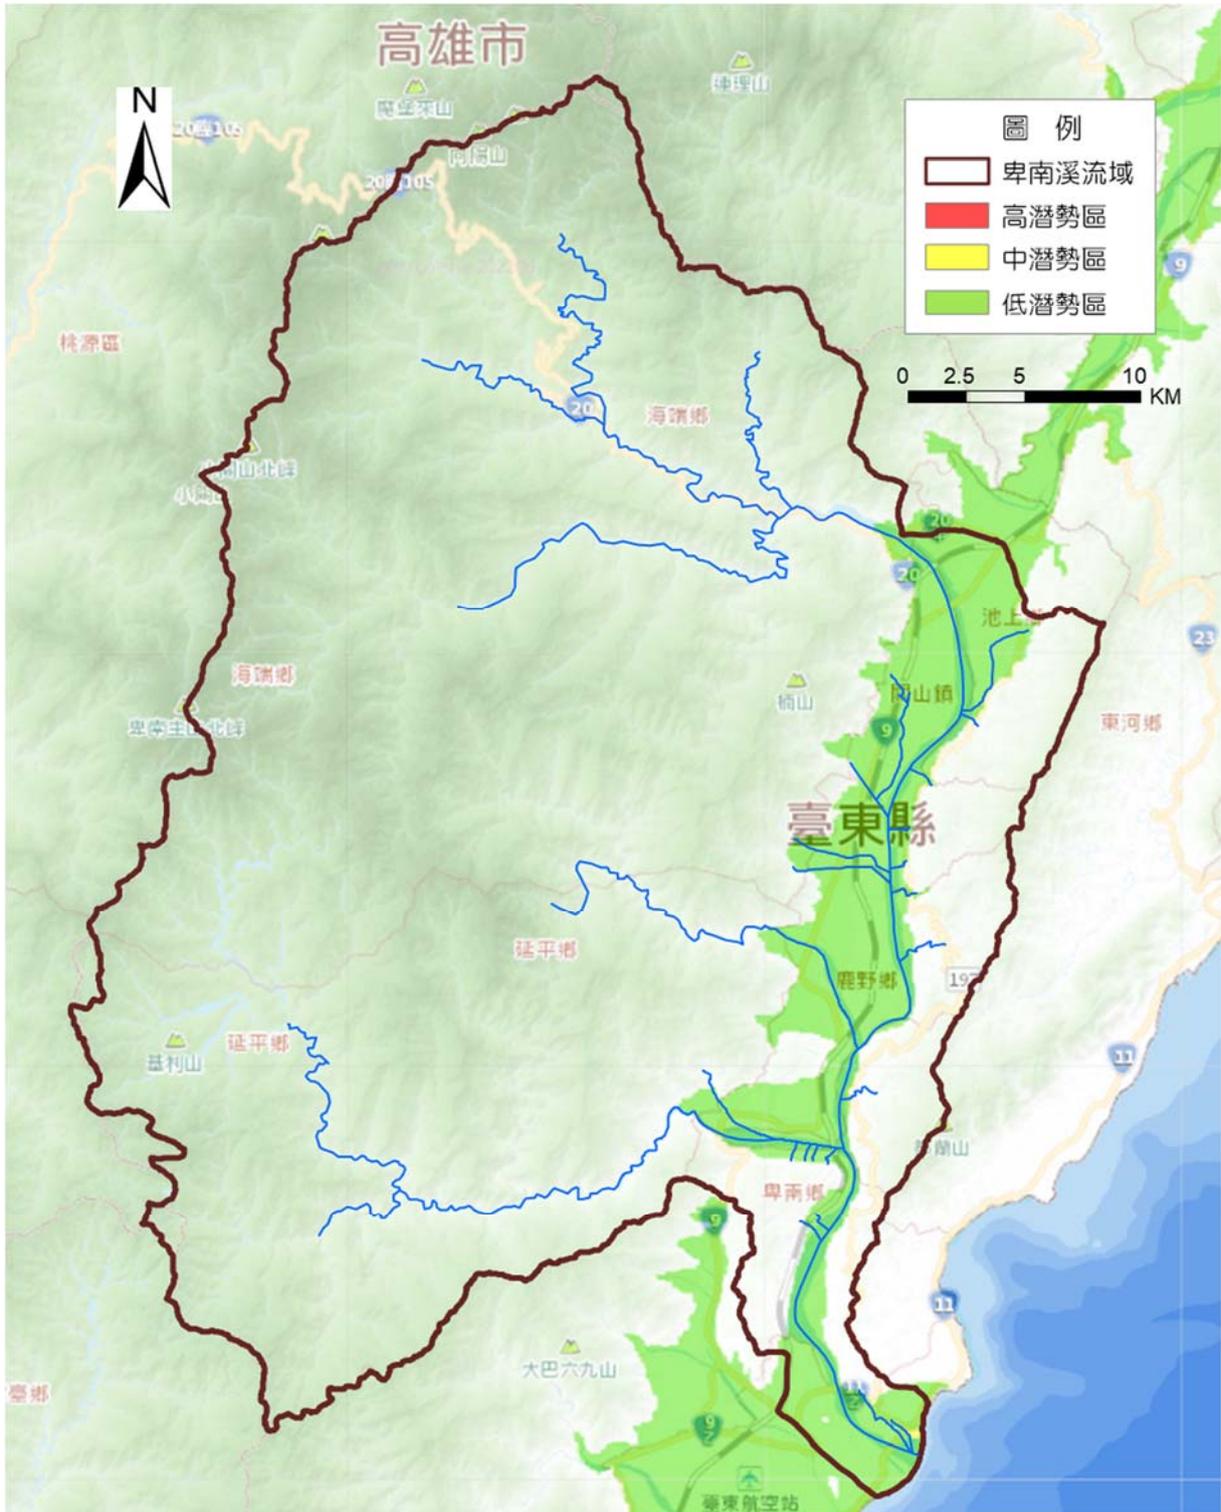
依據經濟部中央地調所土壤液化潛勢查詢系統，卑南溪流域土壤液化潛勢區分布情形如地圖如圖2-3-3所示，僅卑南溪主流周邊為土壤液化低潛勢區，強烈地震發生時，地基可能無影響或輕微影響，其餘無中潛勢區或高潛勢區。

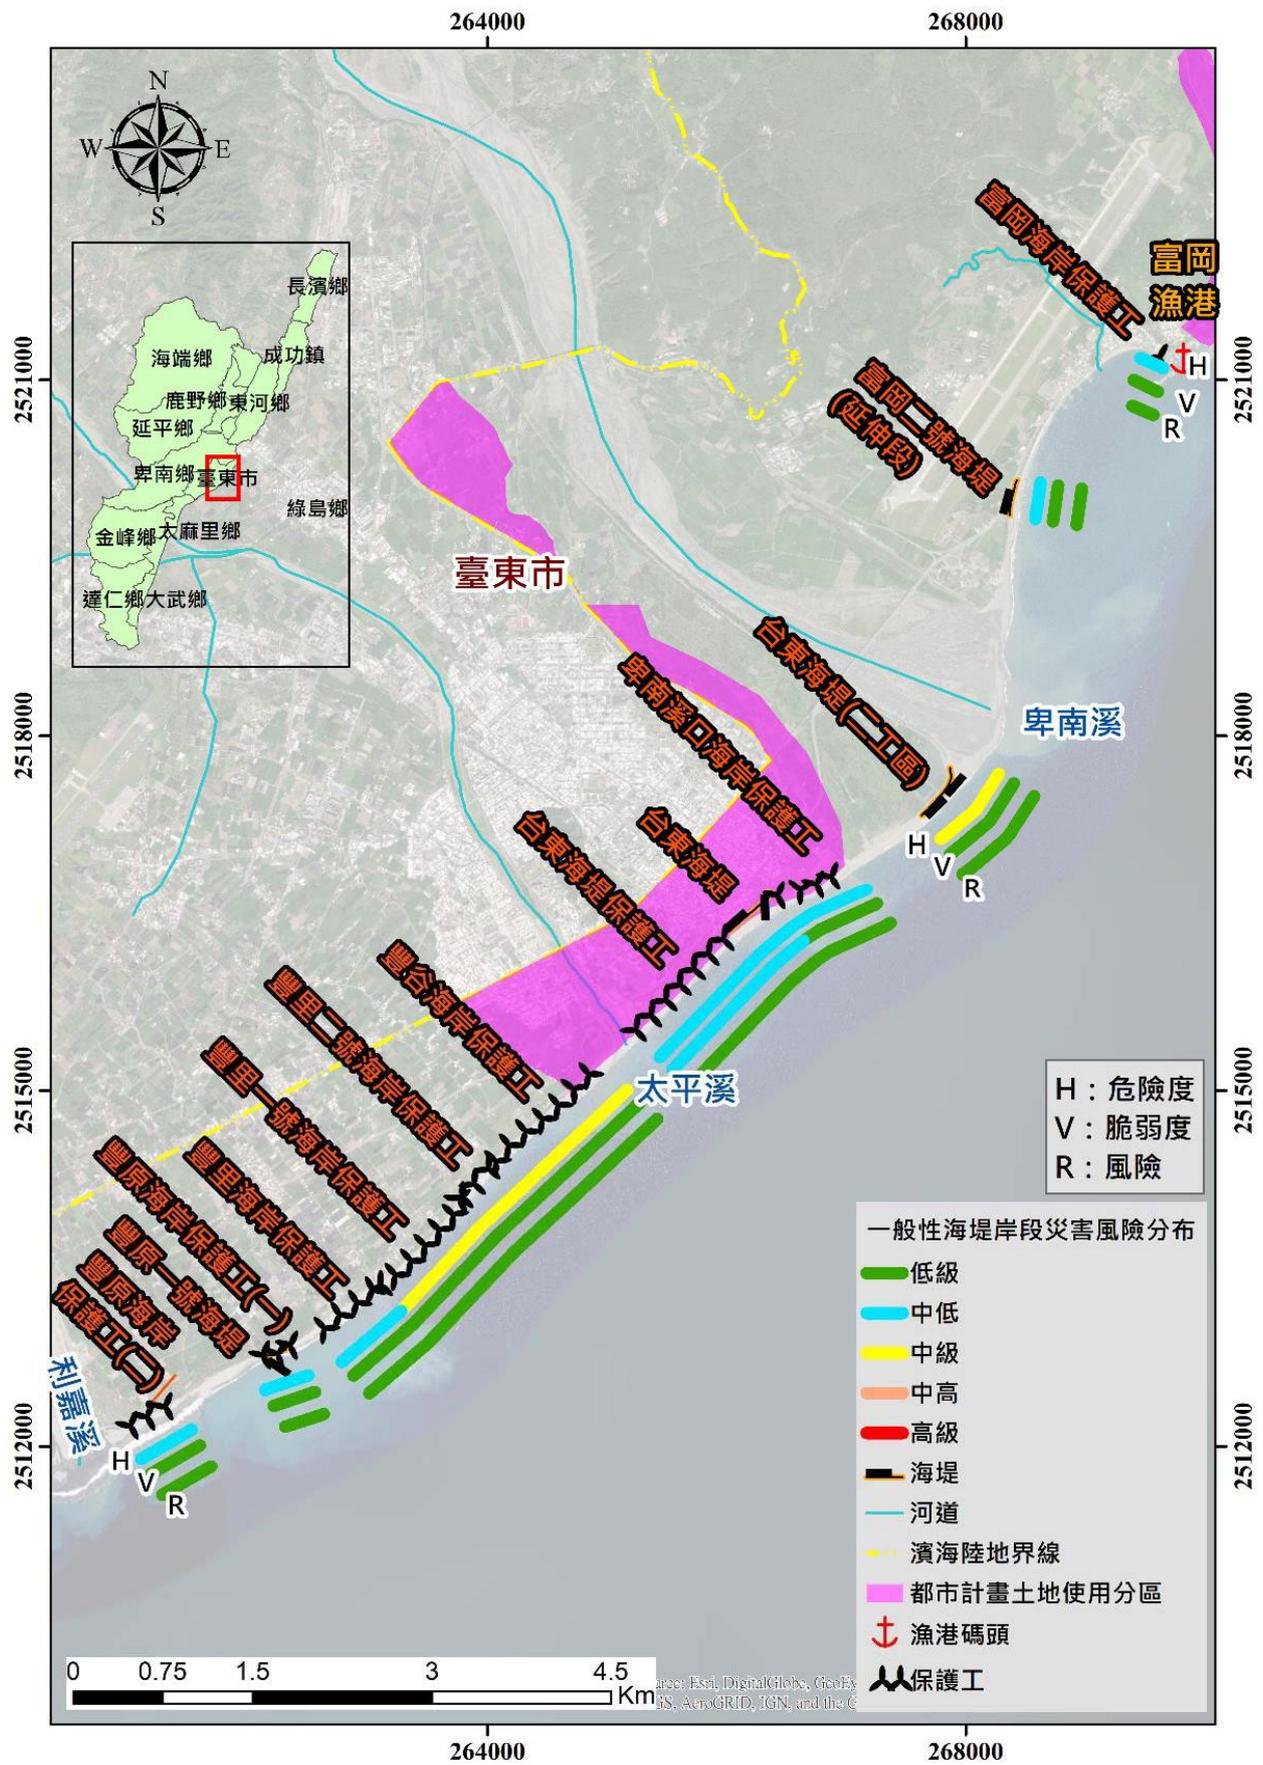
根據該計畫海岸災害潛勢分析，風險辨識成果顯示臺東市以南一般性海堤岸段海岸危險度風險分布為中級至中低級(如圖2-3-7所示)，脆弱度風險分布為中級至低級，整體風險(危險度乘上脆弱度)為中低級至低級，其中，臺東海堤(二工區)以及豐谷海岸保護工以南至豐里一號海岸保護工岸段具有中級危險度，為因應氣候變遷影響，該計畫調適韌性策略，除應維護既有防護設施功能、持續監測海岸變遷趨勢等必要性防護外，並建議藉由堤後土地利用及地籍清查、設置越波危險告示牌等適應性措施，瞭解堤後防護標的分布情形及降低災損，另考量受限經費資源，建議可輔以適應性技術，全面地與利害關係人宣導海岸災害潛勢與溝通協調管理方針，作為中長期階段海岸避災後撤性策略之基礎。

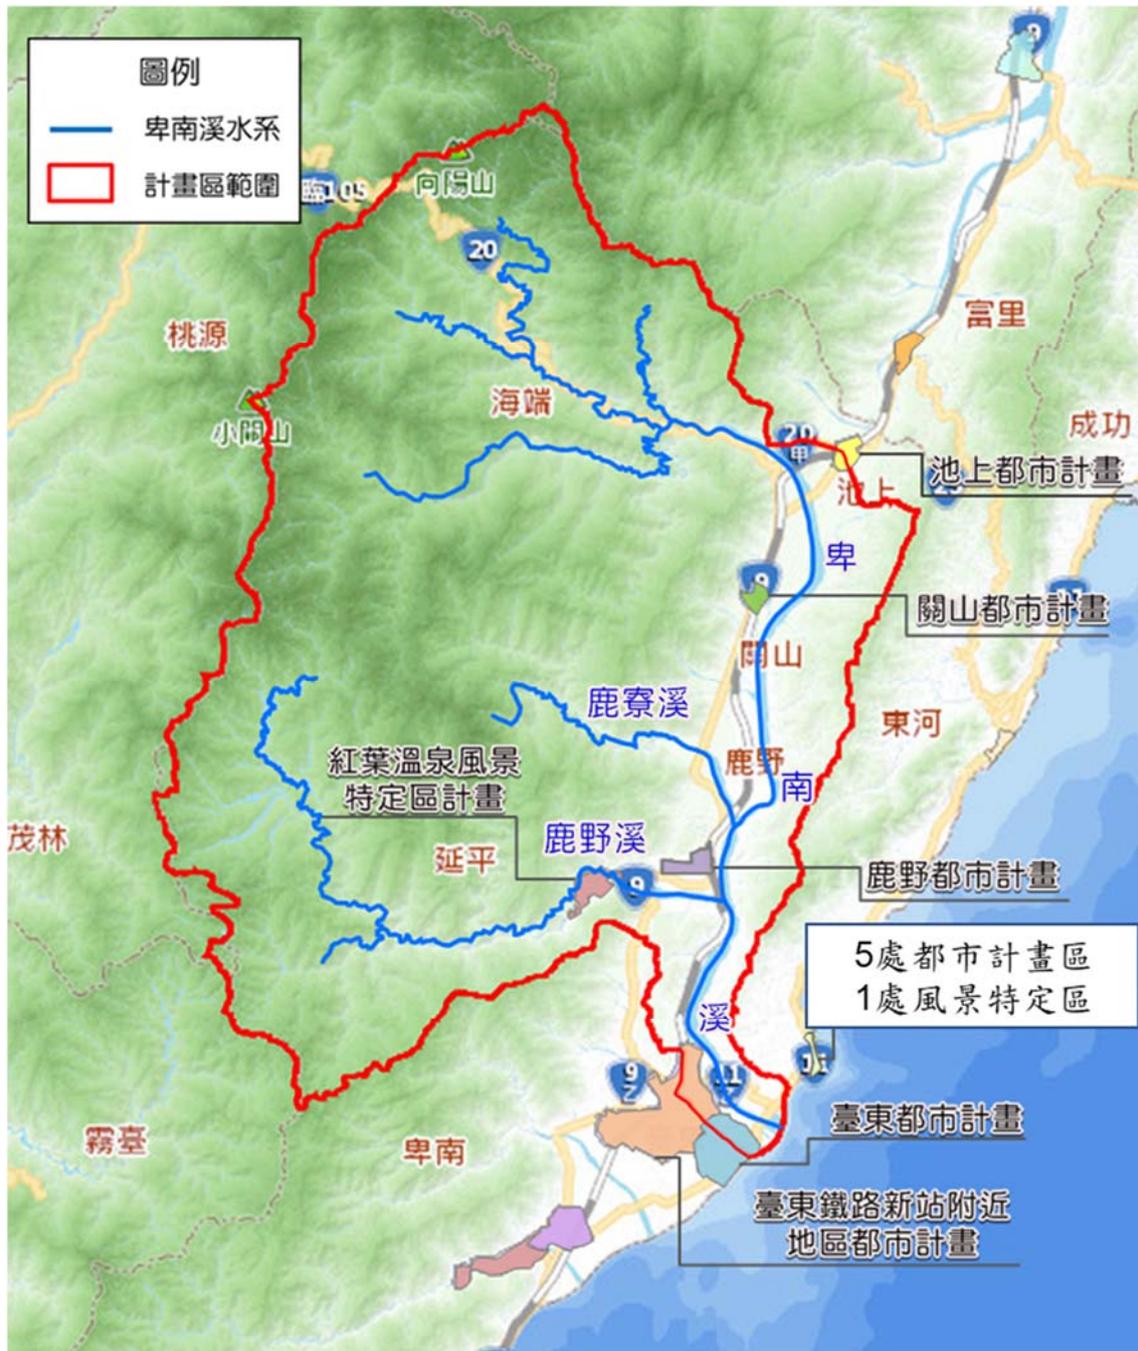
圖 2-3-10 卑南溪流域都市計畫分布圖

卑南溪流域範圍內包含台東都市計畫、台東鐵路新站附近地區都市計畫、鹿野都市計畫、關山都市計畫、池上都市計畫等5處都市計畫區及紅葉溫泉風景特定區，都市計畫概況如圖2-3-10，其中卑南溪主流流經台東市擴大都市計畫、台東鐵路新站附近地區都市計畫，而支流鹿野溪則流經紅葉溫泉風景特定區，卑南溪鄰近之都市計畫區域概要如表2-3-4所示。

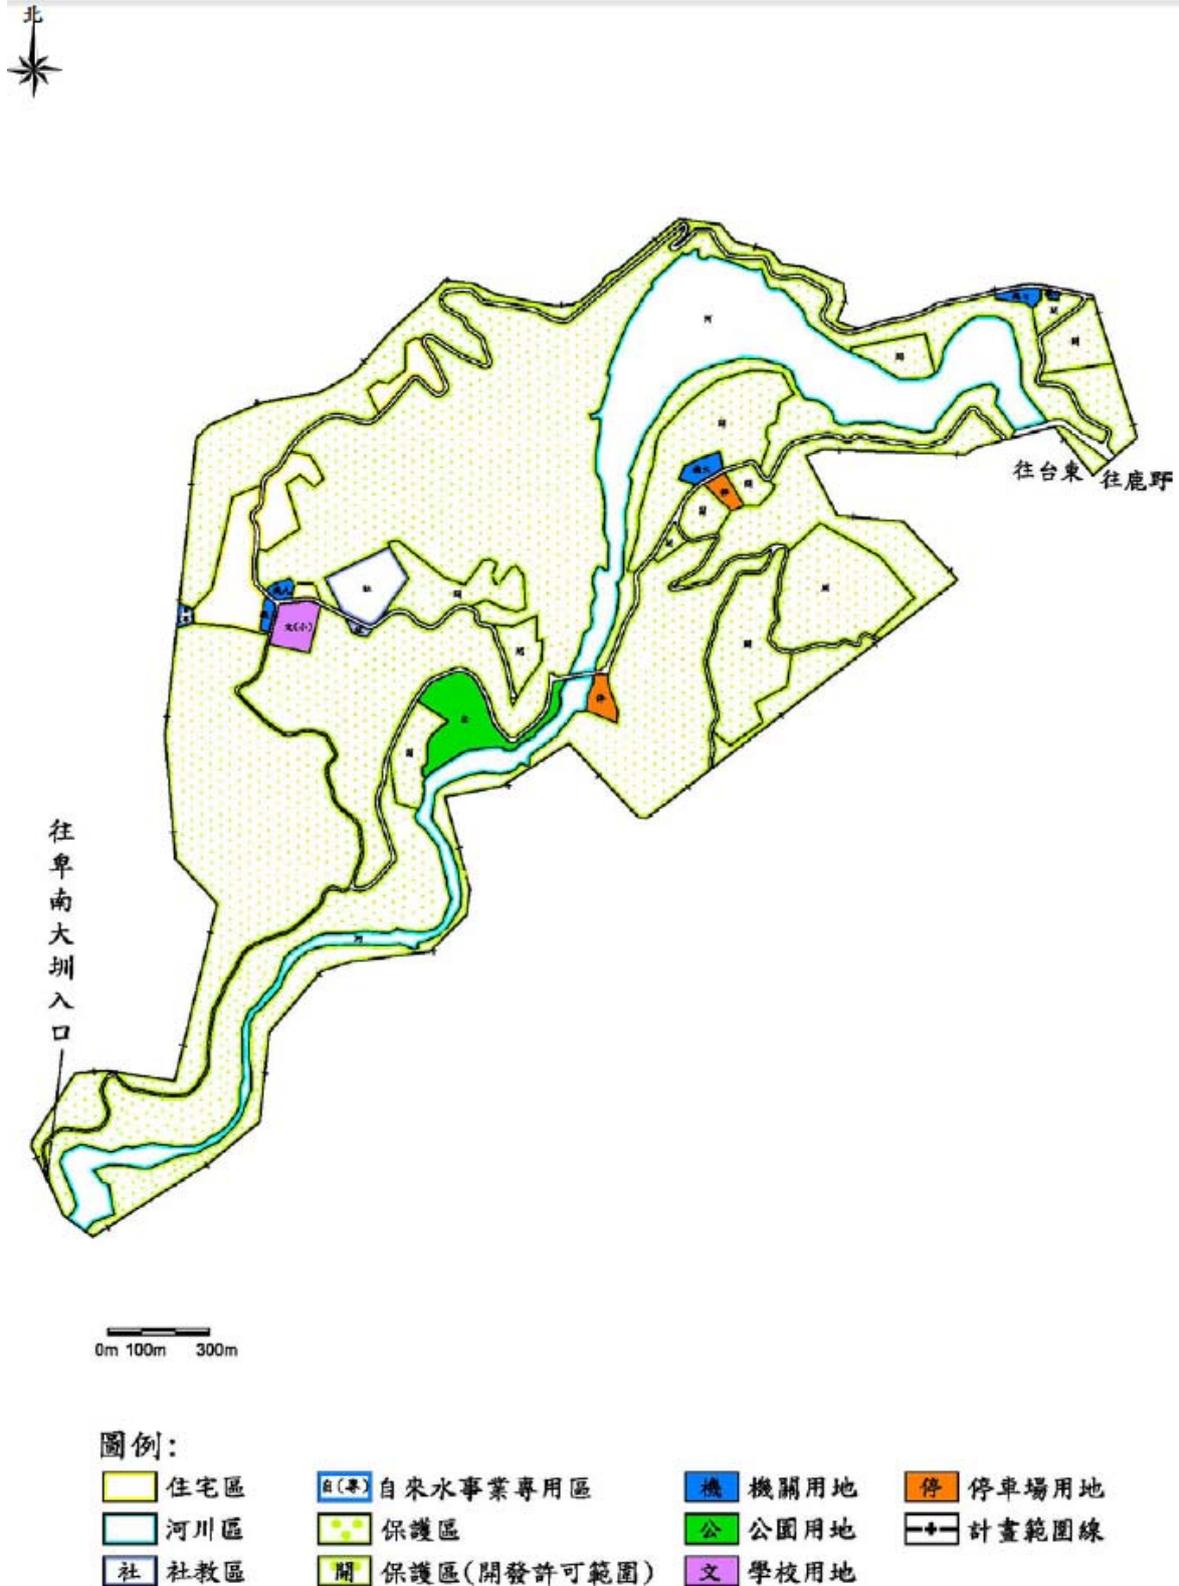
圖 2-3-17 紅葉溫泉風景特定區計畫示意圖

紅葉溫泉風景特定區計畫始於民國76年2月17日擬定，曾於92年12月辦理第一次通盤檢討。原有都市計畫圖(比例尺為一千分之一)係於民國94年重測，然98年莫拉克風災造成計畫區內部分地形地貌改變，且多處測量平面控制點及水準點流失，因計畫區需求，需通盤檢討辦理1/1000

精度之數值地形測繪及都市計畫圖重製，故辦理原有計畫之重製展繪及通盤檢討作業並於106年辦理公告，相關特定區計畫示意圖如圖2-3-17。

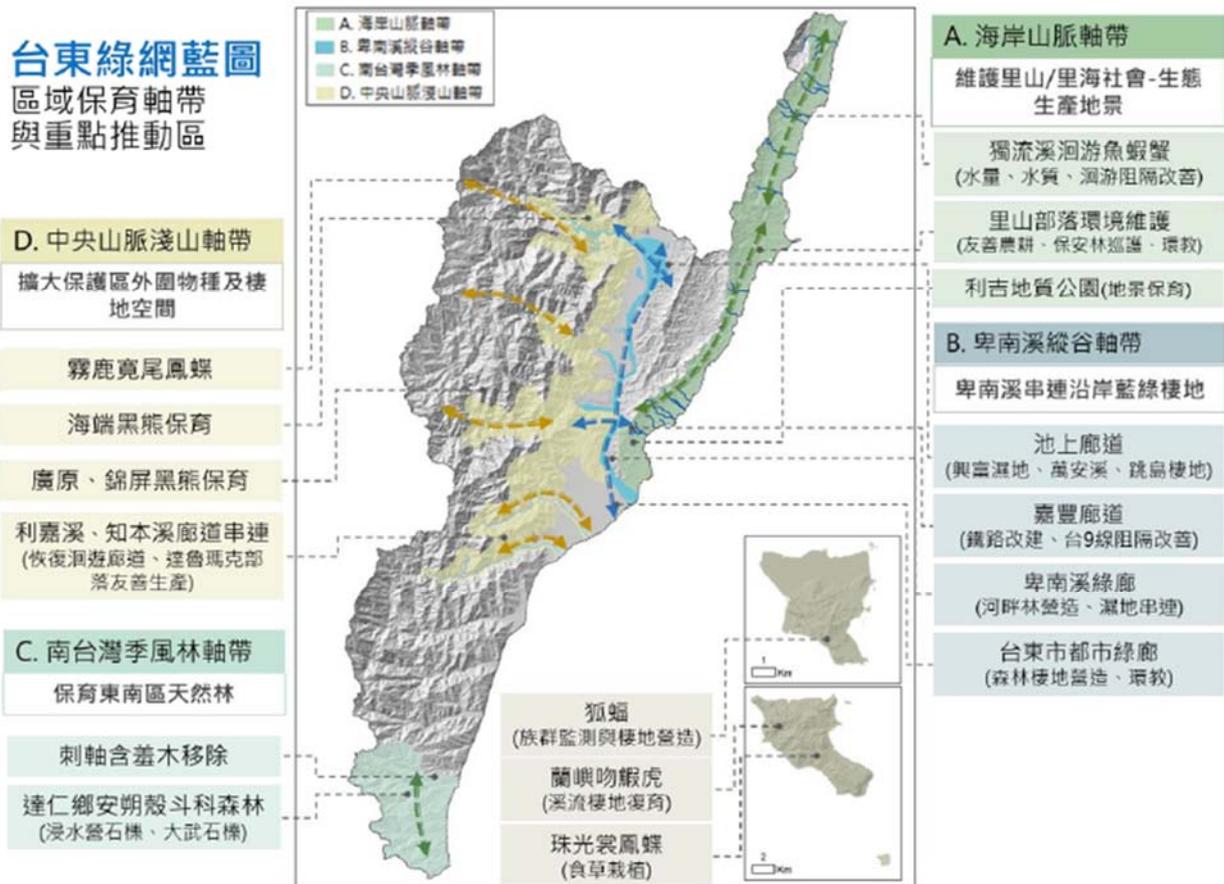
圖 2-4-8 臺東綠網藍圖區域保育軸帶與重點推動區

示範區針對優先性保育工作及區位投注資源，卑南溪流域位於臺東綠網藍圖區域保育軸帶之卑南溪縱谷軸帶區域，主要推動內容為卑南溪串聯

沿岸藍綠棲地，連結中央山脈與海岸山脈廊道，避免棲地破碎化，廊道串連以森林(或森林鑲嵌棲地)地棲性中大型哺乳類為標的物種，先建立棲地連結，以河川綠帶、森林跳島等構成綠廊，其次是使野生動物可在不同棲地區域間移動擴散的功能性連結，擴及農田等低度人為利用區域的綠籬、樹林小型棲地，實現野生動物友善、可通過的地景，並回應國土「綠網友善生產環境之營造」、「里山倡議與地景保育推動」的主要面向，藉由友善農法推動，尋求人類社群永續的資源利用方式。

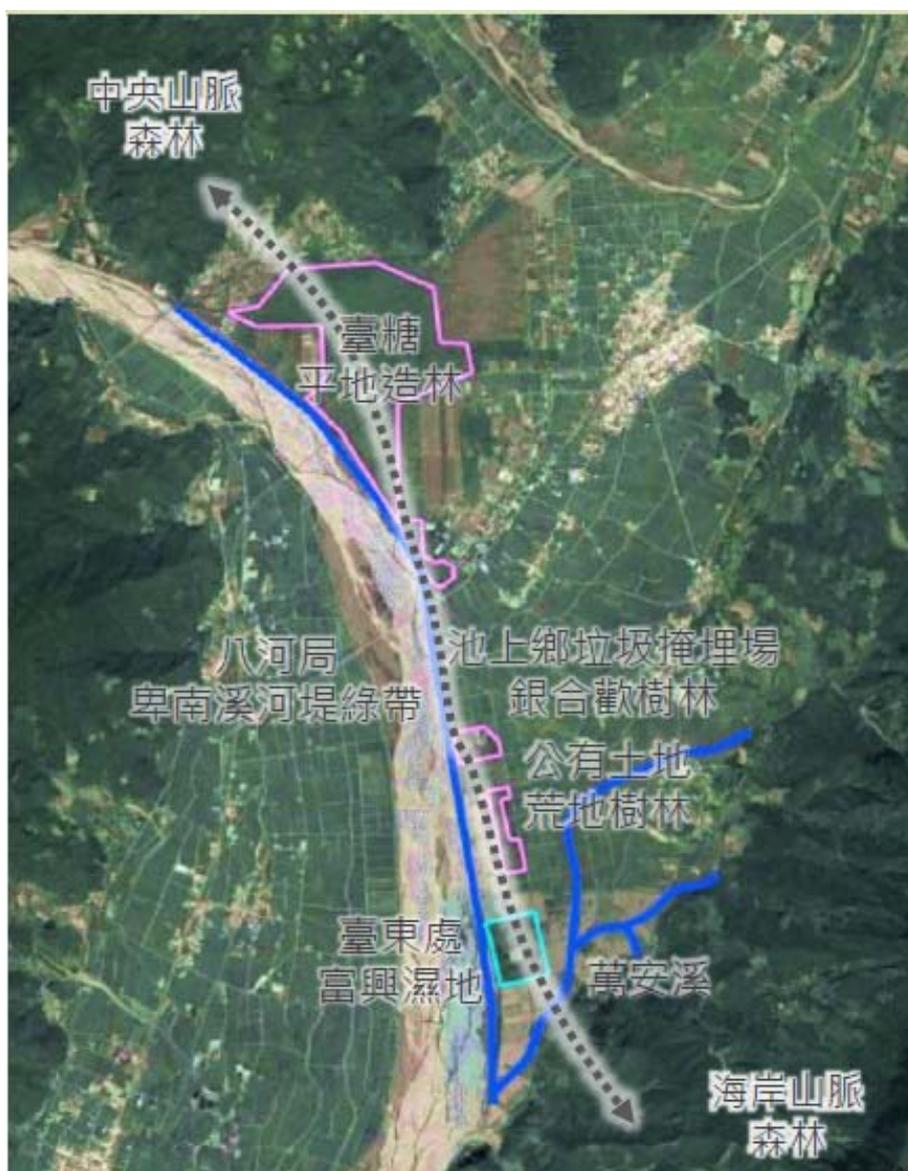
圖 2-4-9 池上中央-海岸山脈綠廊連結構想圖

- 1、池上圳進水口生態園區進行評估改善。
- 2、卑南溪左岸沙洲、灘地植被維持近自然或與共存的利用方式。
- 3、河堤及堤內的植被營造及外來種移除。
- 4、萬安溪的藍綠帶連續性與營造友善農業環境。

本計畫未來可結合林務局臺東林區管理處之廊道改善計畫，將池上廊道納入優先改善區域，共同分工推動。

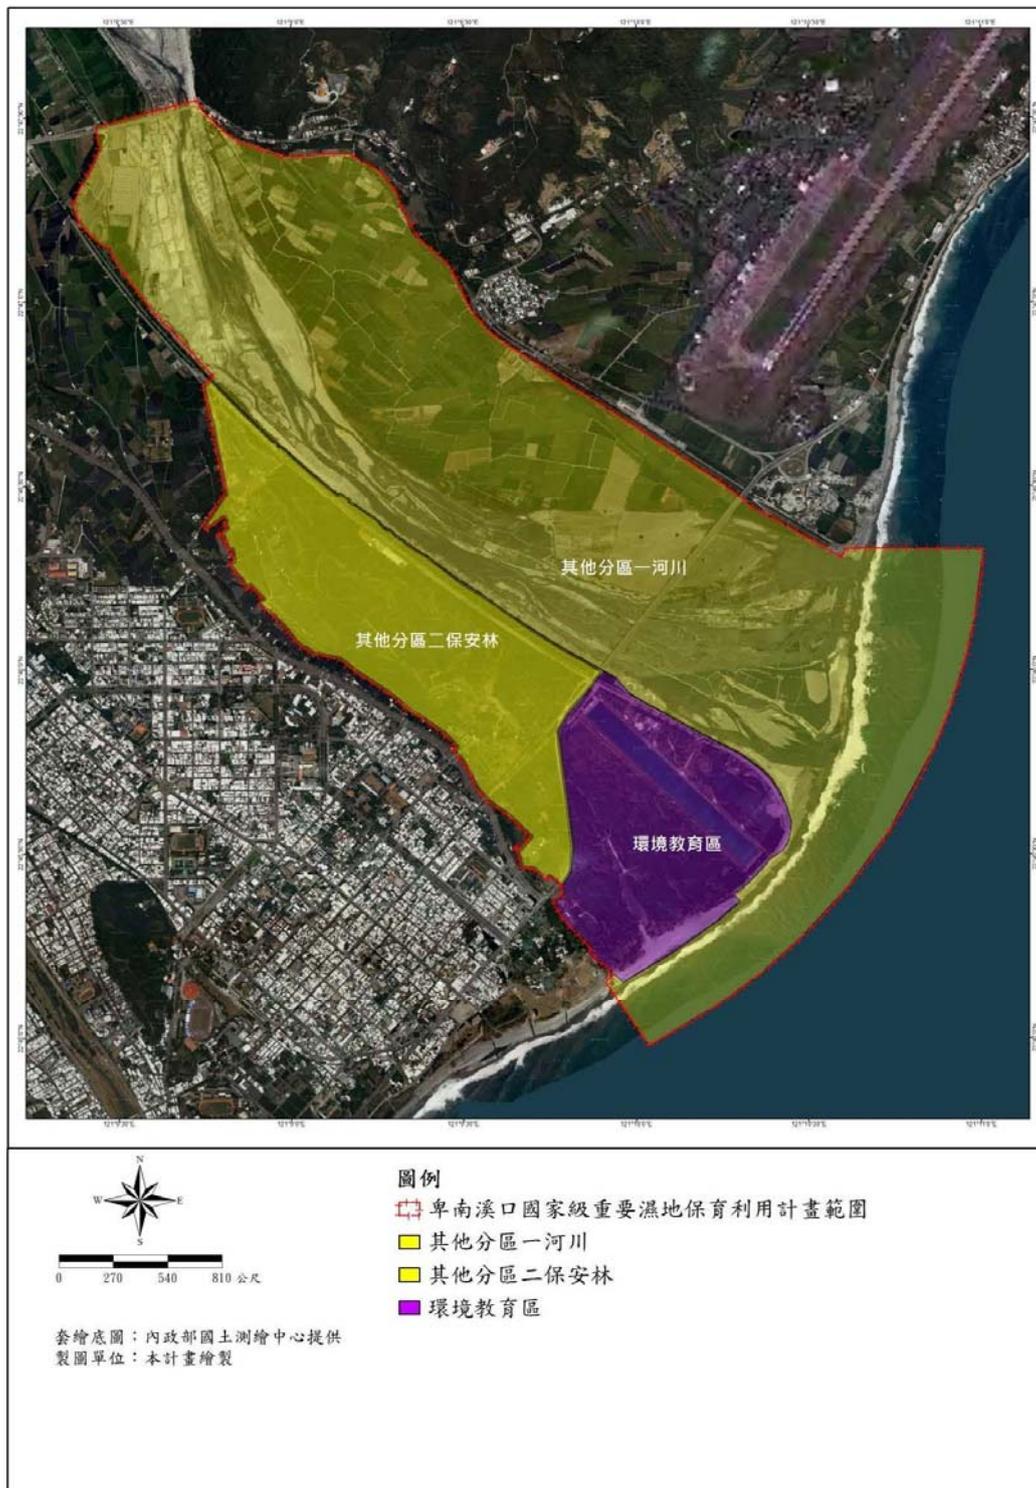
**圖 2-4-11 卑南溪口重要濕地系統功能分區圖**

卑南溪口南岸臺東森林公園未劃入環境教育區，本區包含苗圃及鷺鷥湖等處，為濕地範圍內面積最大之混植林森林地形，維持保安林與森林公園之用途，並且提供陸域鳥類之棲息與繁殖之環境。

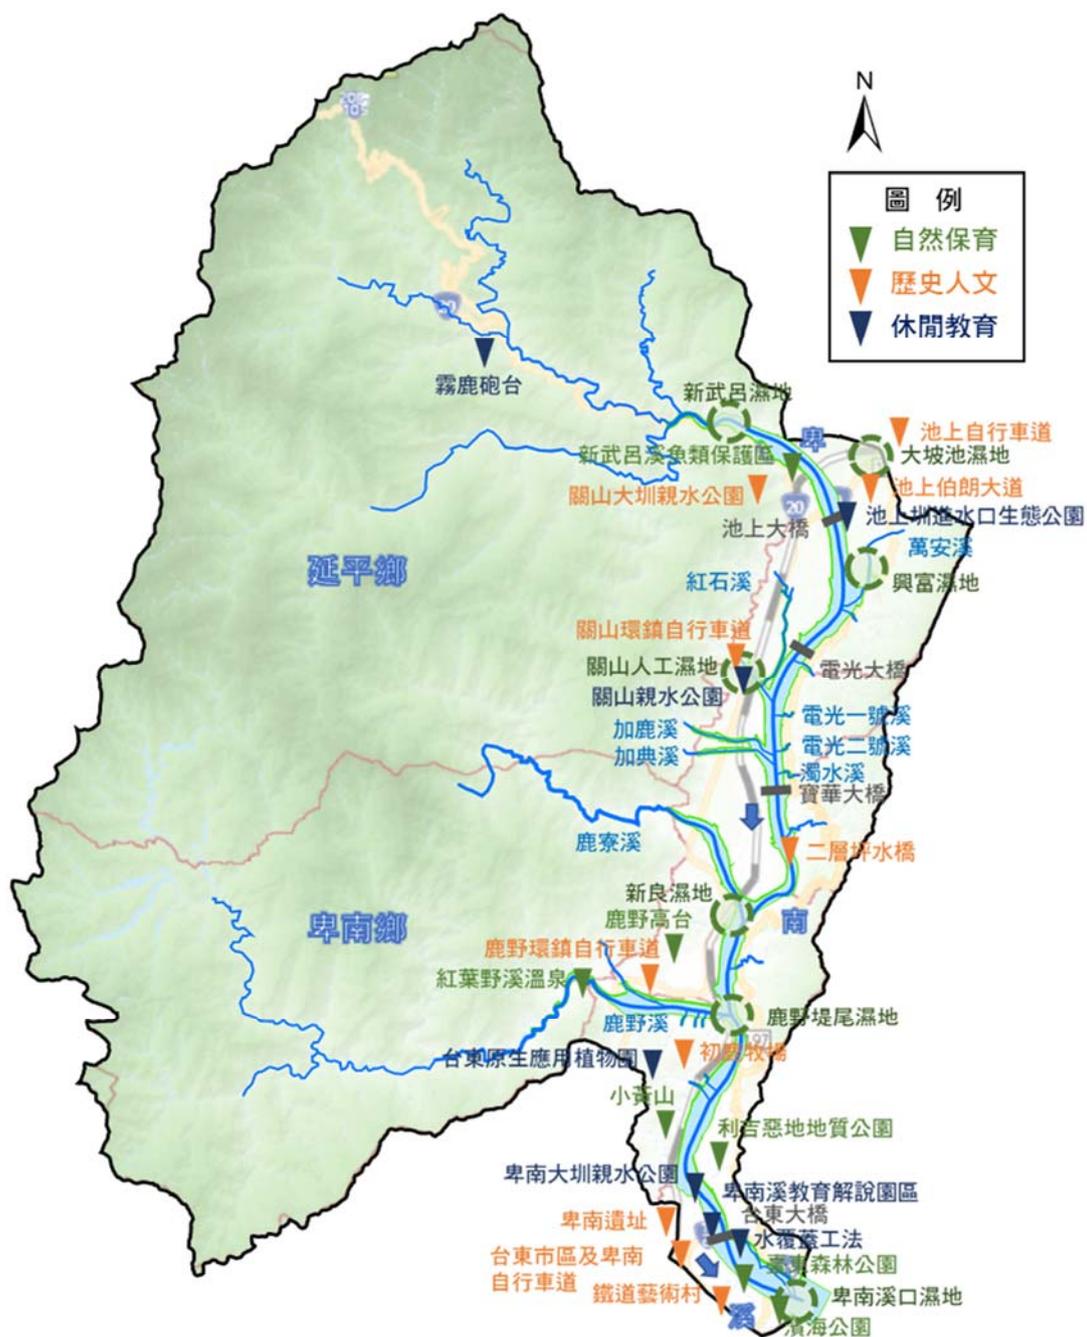
圖 2-5-1 卑南河流域及周邊遊憩資源分布圖

有關卑南溪流域之周邊觀光遊憩資源眾多，概可分為自然、人文、遊憩資源等。自然資源包括利吉惡地、小黃山、鹿野高台、新良濕地等。人文資源包括卑南遺址公園、布農部落、二層坪水橋等。針對觀光遊憩資源則有臺東森林公園、濱海公園、臺東原生應用植物園等。可謂遊憩資源多元且豐富。相關遊憩資源分佈位置，如圖2-5-1所示。
