卑南溪流域整體改善與調適規劃(1/2)  
Overall Improvement and Adaptation Plan for  
Peinan River System(1/2)

期中報告

主辦機關：經濟部水利署第八河川局

執行單位：黎明工程顧問股份有限公司

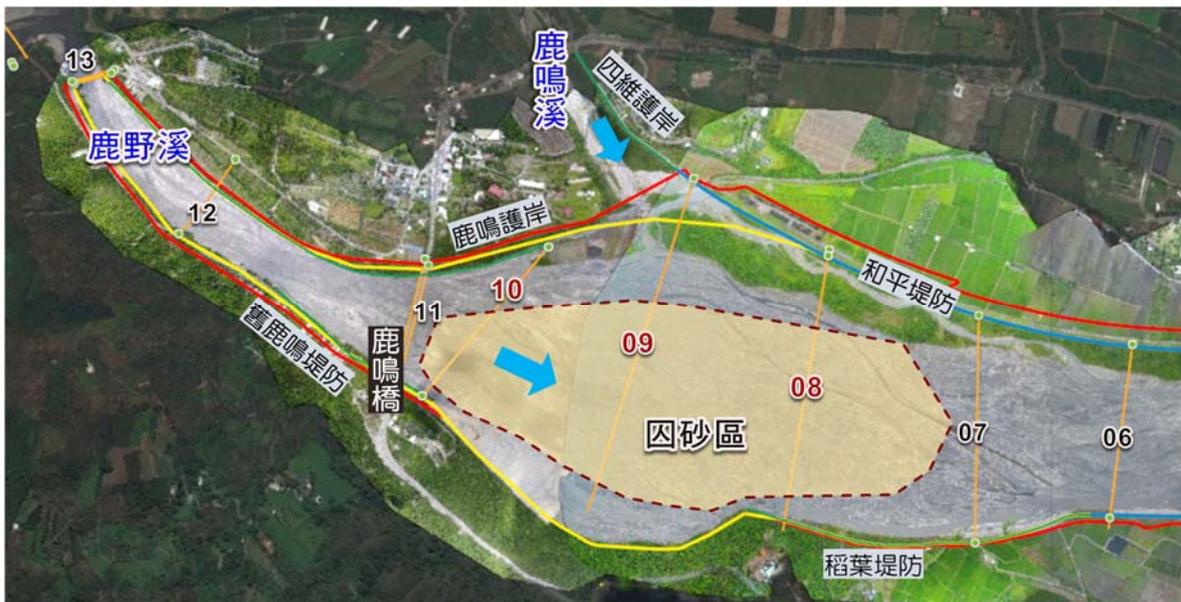
圖 3-1-4 鹿野溪囚砂區位置圖

鹿野溪斷面7~10以下河道突擴，土砂易落淤，且流路擺盪破壞左岸和平堤防與右岸稻葉護岸、嘉豐堤防；依據102年規劃，因已滿足防洪需求，故不予新佈置防洪構造物，已規劃本區段為囚砂區，減少土砂下移至下游卑南溪，鹿野溪囚砂區安全囚砂界線如表3-1-8，並建議在颱風或較大降雨事件過後應監測鹿野溪鹿鳴橋下游河段(斷面8-斷面10處)高程變化，如超過安全囚砂高程，即應辦理河道疏濬工作以維囚砂能力。

依據108年大斷面測量計畫成果，鹿野溪囚砂區(斷面8~斷面10)歷年谿線高與平均河床高比較如表3-1-9所示，顯見該處河道呈現持續淤積之態勢，且現況河床高均已超過安全囚砂界線與最大容許囚砂高程。

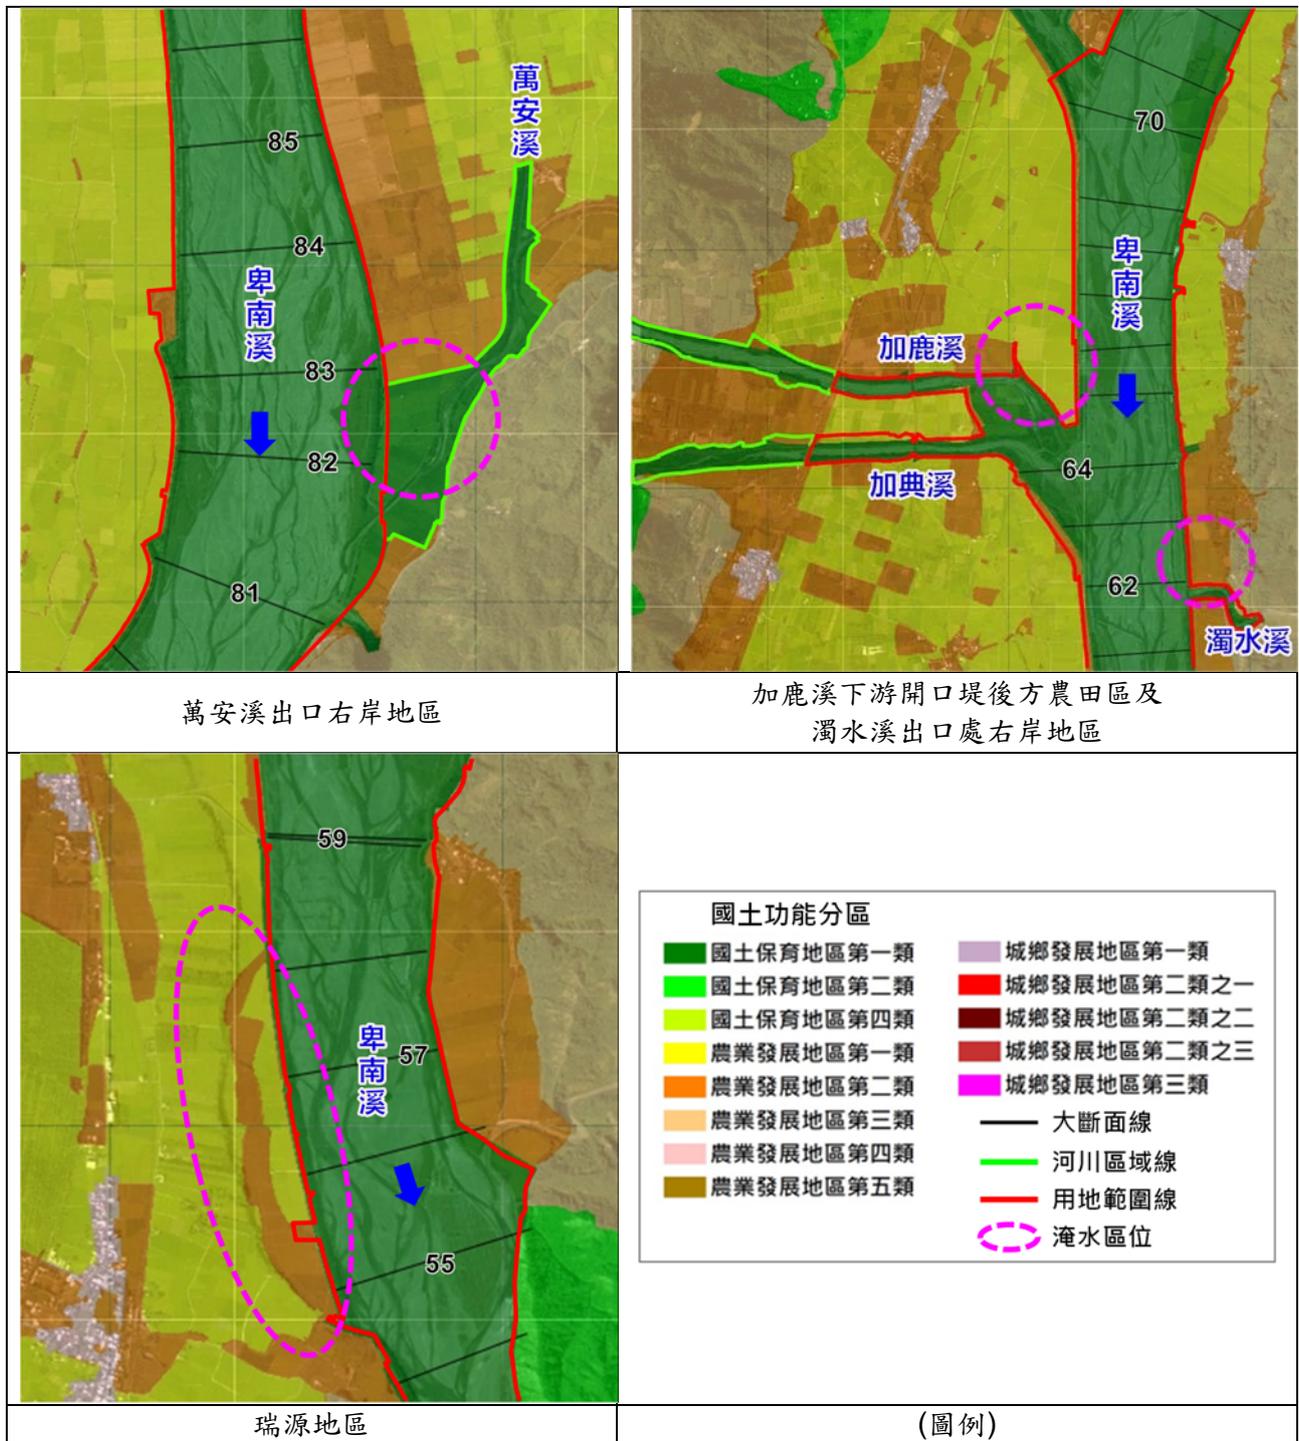
圖 3-2-2 計畫區主要淹水區位之國土功能分區套繪圖

臺東縣政府於110年公告實施「臺東縣國土計畫」並完成國土功能分區劃設成果，將淹水區位套繪臺東縣國土功能分區，顯示積淹區位多屬農業發展地區之第一類、第二類，為優良農業生產環境(如圖3-2-2)。依國土計畫法第6條國土計畫規劃基本原則，農業發展地區應以確保糧食安全為原則，積極保護重要農業生產環境及基礎設施，並應避免零星發展。

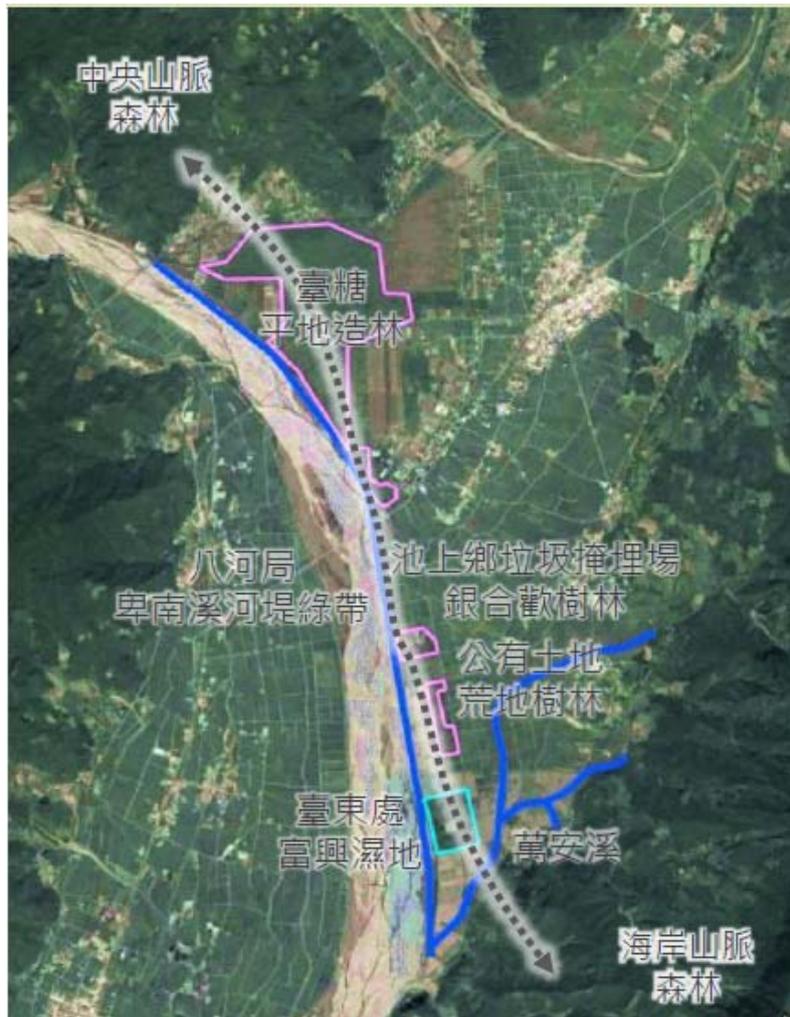
圖 3-3-4 池上中央-海岸山脈綠廊連結構想圖

除上述幾點，於會議結論中提到，優先推動卑南河流域保育軸帶示範區，以興富濕地為關注樞紐(詳圖3-3-4)。

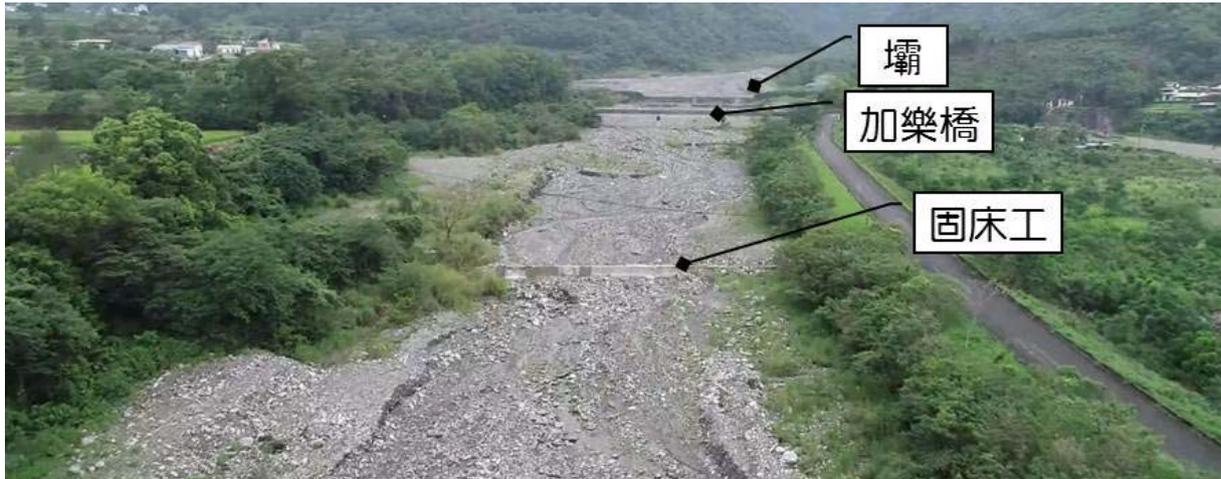
圖 3-3-6 卑南溪支流廊道阻斷示意圖

固床工落差太大(加鹿溪)

因卑南溪主流及支流中上游棲地破壞及河道中之橫向構造物阻隔，如具有較高落差之攔河堰壩或固床工，影響棲地環境，使珍貴稀有物種數量減少或未見紀錄，顯見主流及支流之縱向生物廊道不連續，建議透過工程改善，降低固床工高度或以對環境友善之工法使縱向廊道能夠暢通。

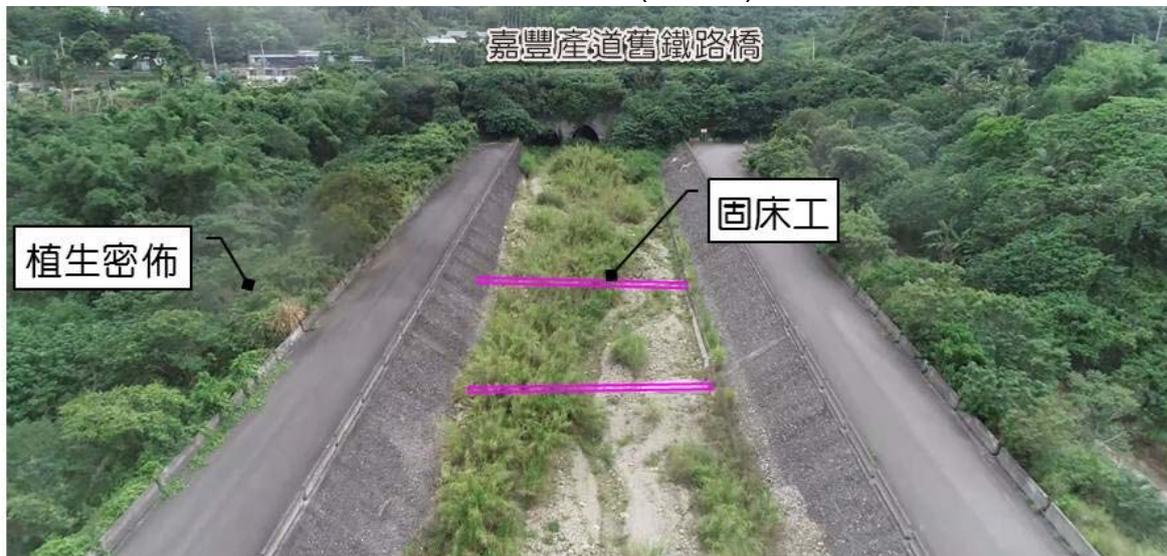
混凝土堤防太過生硬(嘉豐溪)

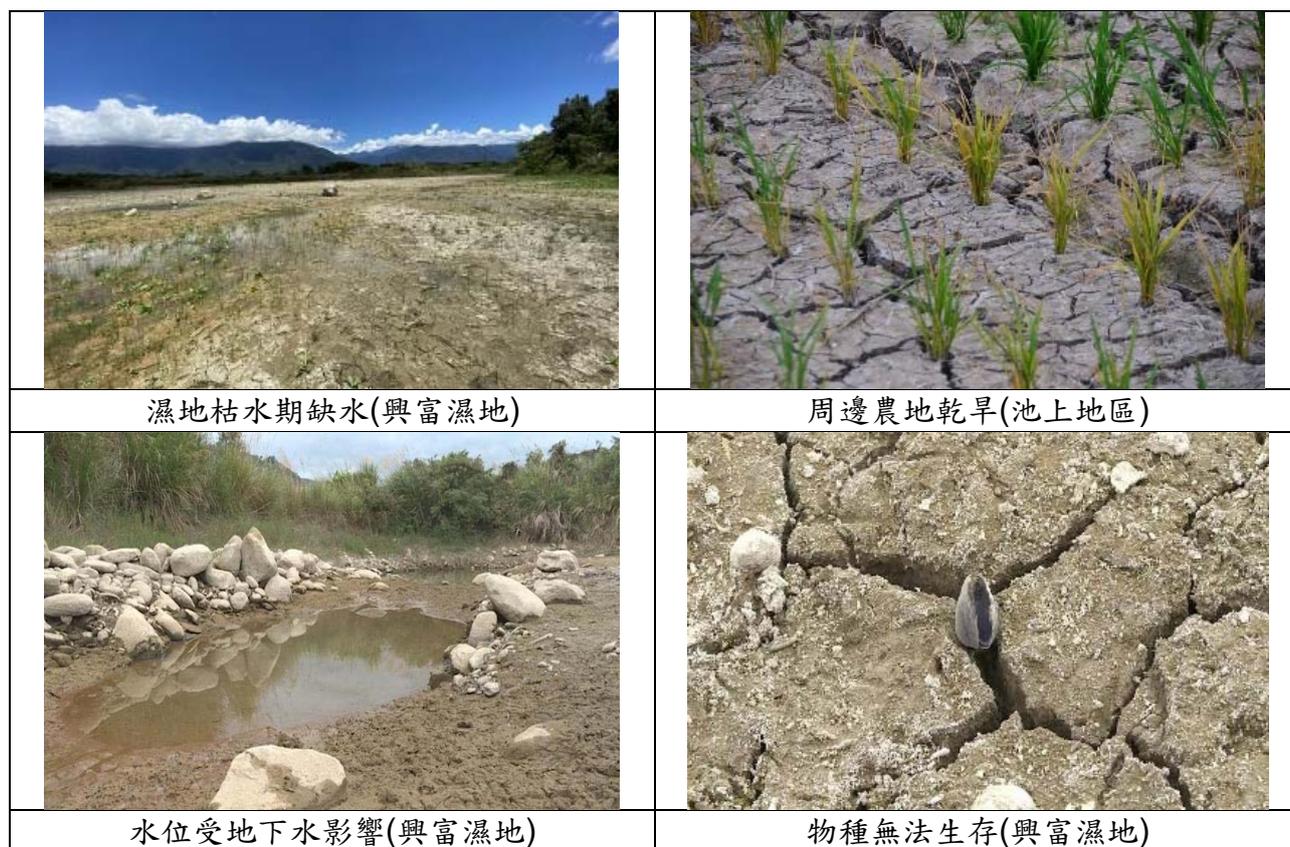
圖 3-3-7 興富濕地及周邊農地受水位影響示意圖

初步綜整本課題之內容為：「持續觀察水文變化，並透過協調擴大灌區，減抽地下水，以及改善河川(池上至寶華段)乾涸現象，避免濕地水源乾枯。」

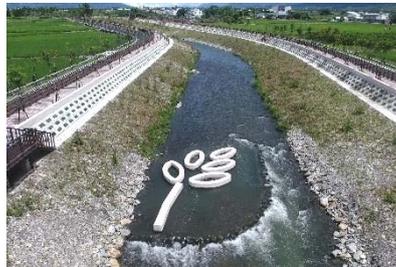
紅石溪稻米固床工
