秀姑巒溪流域整體改善調適規劃願景白皮書

中華民國 112 年 6 月

秀姑巒溪流域願景白皮書		
秀姑巒溪流域整體改善調適規劃		
版本	1	
發布日期	中華民國 112 年 6 月	
語言	中文	
計畫編號		
執行期間	中華民國 111 年 2 月 24 日至 112 年 12 月 31 日	
主辦機關	經濟部水利署第九河川局	
委辦廠商	禾騰技術有限公司	
目標	本案於秀姑巒溪導入流域整體改善與調適規劃作業，跳脫以往灰色工程的水道治理方式，透過流域水道風險、土地洪氾、藍綠網絡及水岸縫合等四大面向之基礎資料蒐集、重要課題評析、願景及目標擬定以及整體調適策略研擬，並逐步納入公私協力、民眾參與及資訊公開等具有民主價值的手段，由下而上的進行跨域、跨部門及公眾參與、專業社群的綜合治理討論，期透過流域整體改善與調適，達到韌性承洪、水漾環境的願景。	
版本歷程記錄		
版本	發布日期	異動內容摘要
0.1	民國 112 年 0 月	秀姑巒溪流域願景白皮書 0.1 版本為初版。

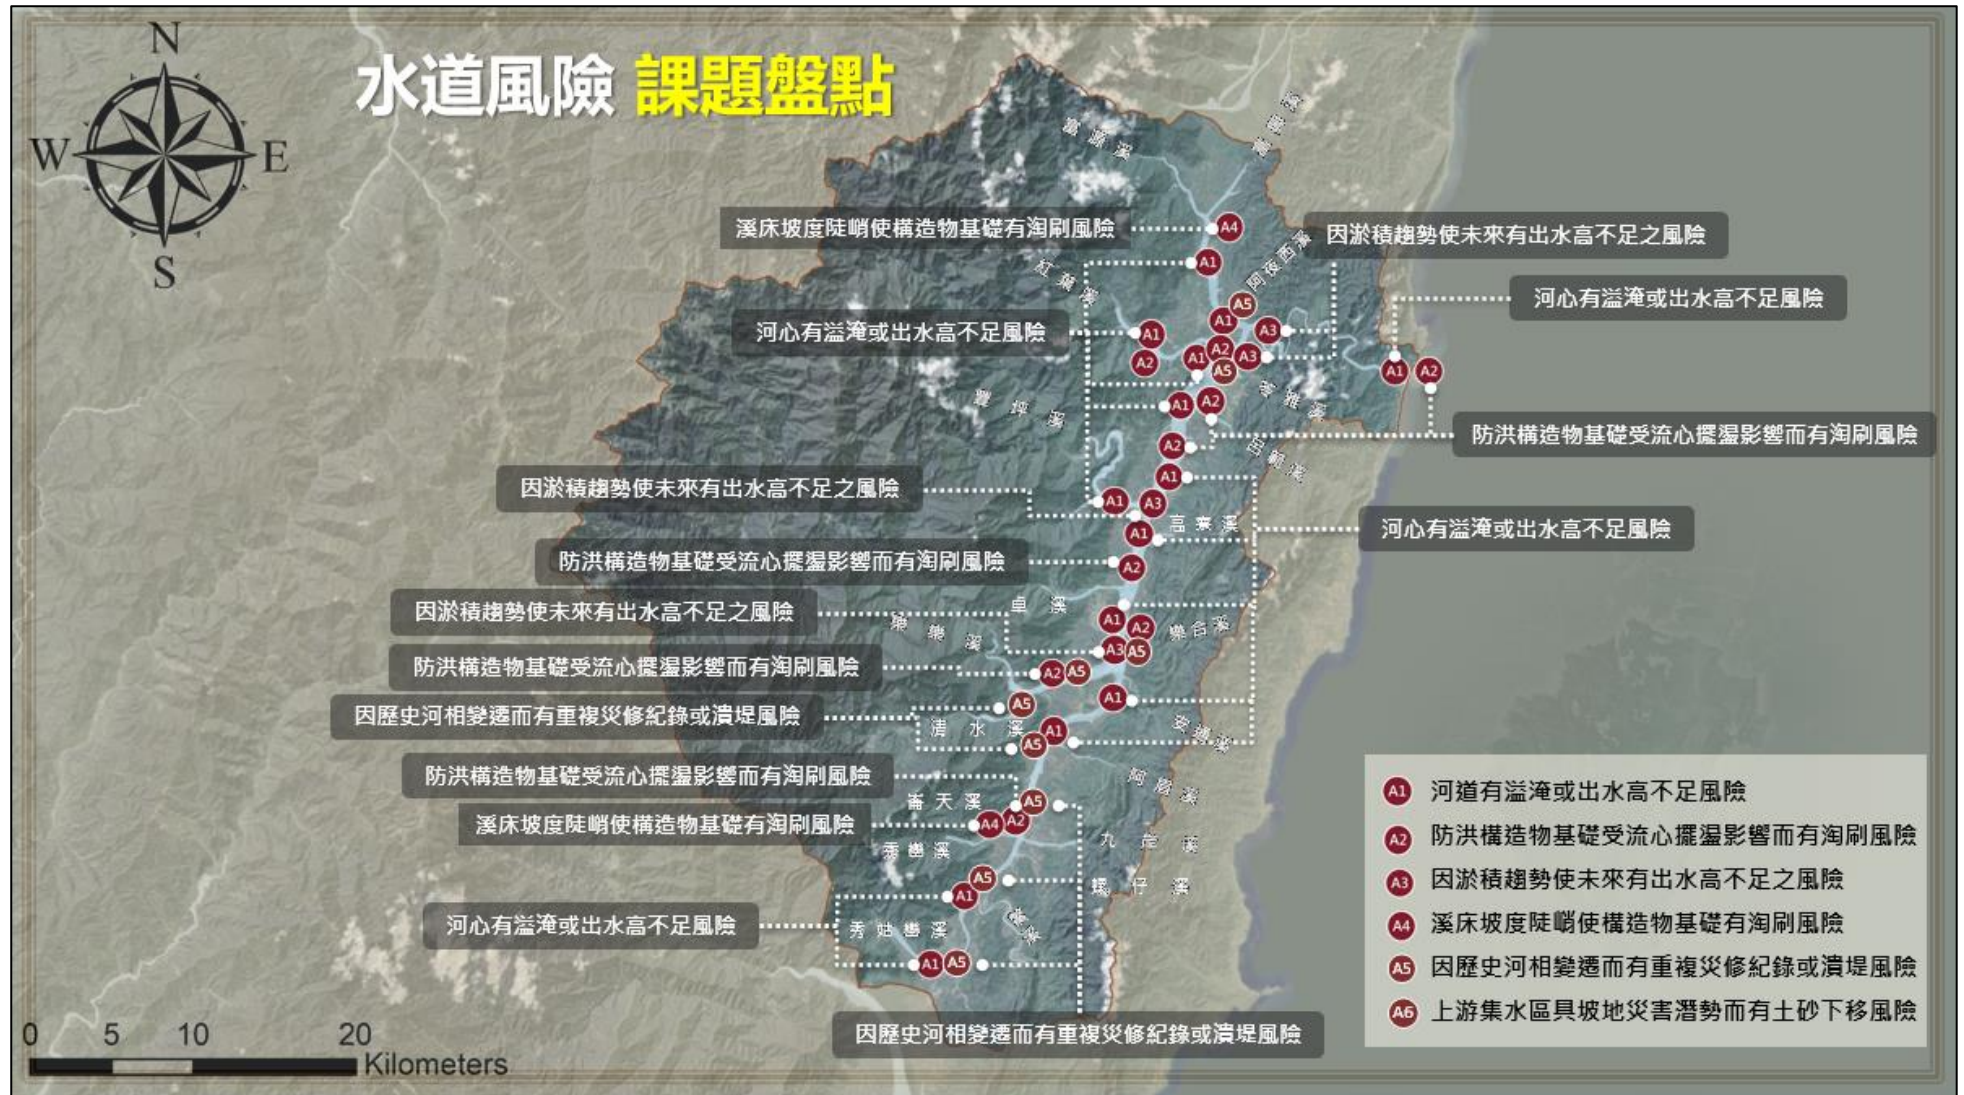
摘圖 1 秀姑巒溪水道風險課題空間分布圖

透過 109 年「花蓮溪及秀姑巒溪等水系風險評估總報告」於秀姑巒溪流域之河道通洪能力分析盤點，即彙整各斷面於計畫流量下之河道溢淹與出水高不足河段，其區位主要位於樂樂溪以北之主支流河段(富源溪與紅葉溪支流中下游、豐坪溪與樂樂溪支流下游)，以及秀姑巒溪主流中游(富源溪匯流口至樂樂溪匯流口河段)，以及上游部分河段皆有分佈。

秀姑巒溪流域內多處主流河段之河性屬於瓣狀流路之型態。部分河道中央往往淤積形成河中島或是砂洲，使得流路分歧，可能導致流路有緊鄰堤腳情形，此現象以中游之富源溪至驚溪河段尤為明顯，其中以瑞美堤防、瑞穗堤防、立山左右岸堤防、中平二號堤防、鐵份堤防、東豐堤防、南通堤防、客城堤防、長良堤防、清水三號堤防、白石潭堤防、石平六與七號堤防為主要關注區域。

本計畫為瞭解河道淤積趨勢可能使河道產生出水高不足之區位，盤點「109 年秀姑巒溪等水系風險評估報告」分析各斷面底床淤積超過出水高標準之區位，主要位於富源溪匯流口至紅葉溪匯流口、豐坪溪匯流口至三民堤防與觀音堤防段以及玉里大橋上下游等河段。

本計畫為瞭解流域內各支流可能因溪床坡度陡峭具有沖刷趨勢之河段，透過 109 年秀姑巒溪等水系風險評估報告進行盤點，其成果顯示秀姑巒溪水系具有發生高機率沖刷潛勢之斷面位置，主要位於崙天溪-斷面 8A(秀巒橋(下)與大肚滑溪斷面 2；此外，根據 111 年度「秀姑巒溪流域土砂沖淤潛勢分析」，針對 94 年-108 年 DEM 高程分析成果可知，底床沖刷超過 2m 之河段，包含苓雅溪、九岸溪、富源溪上游、卓溪上游、大肚滑溪匯流口與崙天溪(斷面 5)等河段，均具有明顯的刷深情形。

析成果可知，秀姑巒溪流域之流路分歧明顯，部分河段原為蜿蜒流路，經過人為束堤後，堤防面臨有洪流直衝以及流路緊鄰堤腳之風險，過往亦有多次災修之情形。此一部份，本計畫以「109 年秀姑巒溪治理規劃檢討報告」為基礎，彙整了過往於秀姑巒溪流域堤防災修工程年份及次數，藉由災修次數與過往流路超過河道治理計畫線之河段與堤防，可得知河防安全重要關注區域，而過往修復三次以上的堤防大多位於秀姑巒溪主流。其中，以紅葉溪匯流口的瑞美村堤防、玉里堤段以及崙天匯流口至樂樂溪匯流口兩岸堤防皆為重要河防安全區域；再者，有關支流部分則以紅葉溪的護導水路堤防、瑞穗堤防以及樂樂溪的客城堤防以及長良堤防為主。

本計畫根據「行政院農業委員會水土保持局土石流潛勢溪流及影響範圍」以及「經濟部中央地質調查所之大規模崩塌潛勢區域」之相關圖資，瞭解具有土石流潛勢溪流以及大規模崩塌潛勢區域鄰近河道情形。其中，兩處大規模崩塌潛勢區鄰近紅葉溪及豐坪溪，為坡地災害潛勢。再者，部分支流(九岸溪、馬加祿溪、螺仔溪、紅葉溪、富源溪、豐坪溪)上游鄰近土石流潛勢溪流，亦有土砂下移之風險存在。此外，經過今年度 0918 池上地震後，可能使上游集水區坡面鬆動，進而使前述土砂下移之風險更加提高。

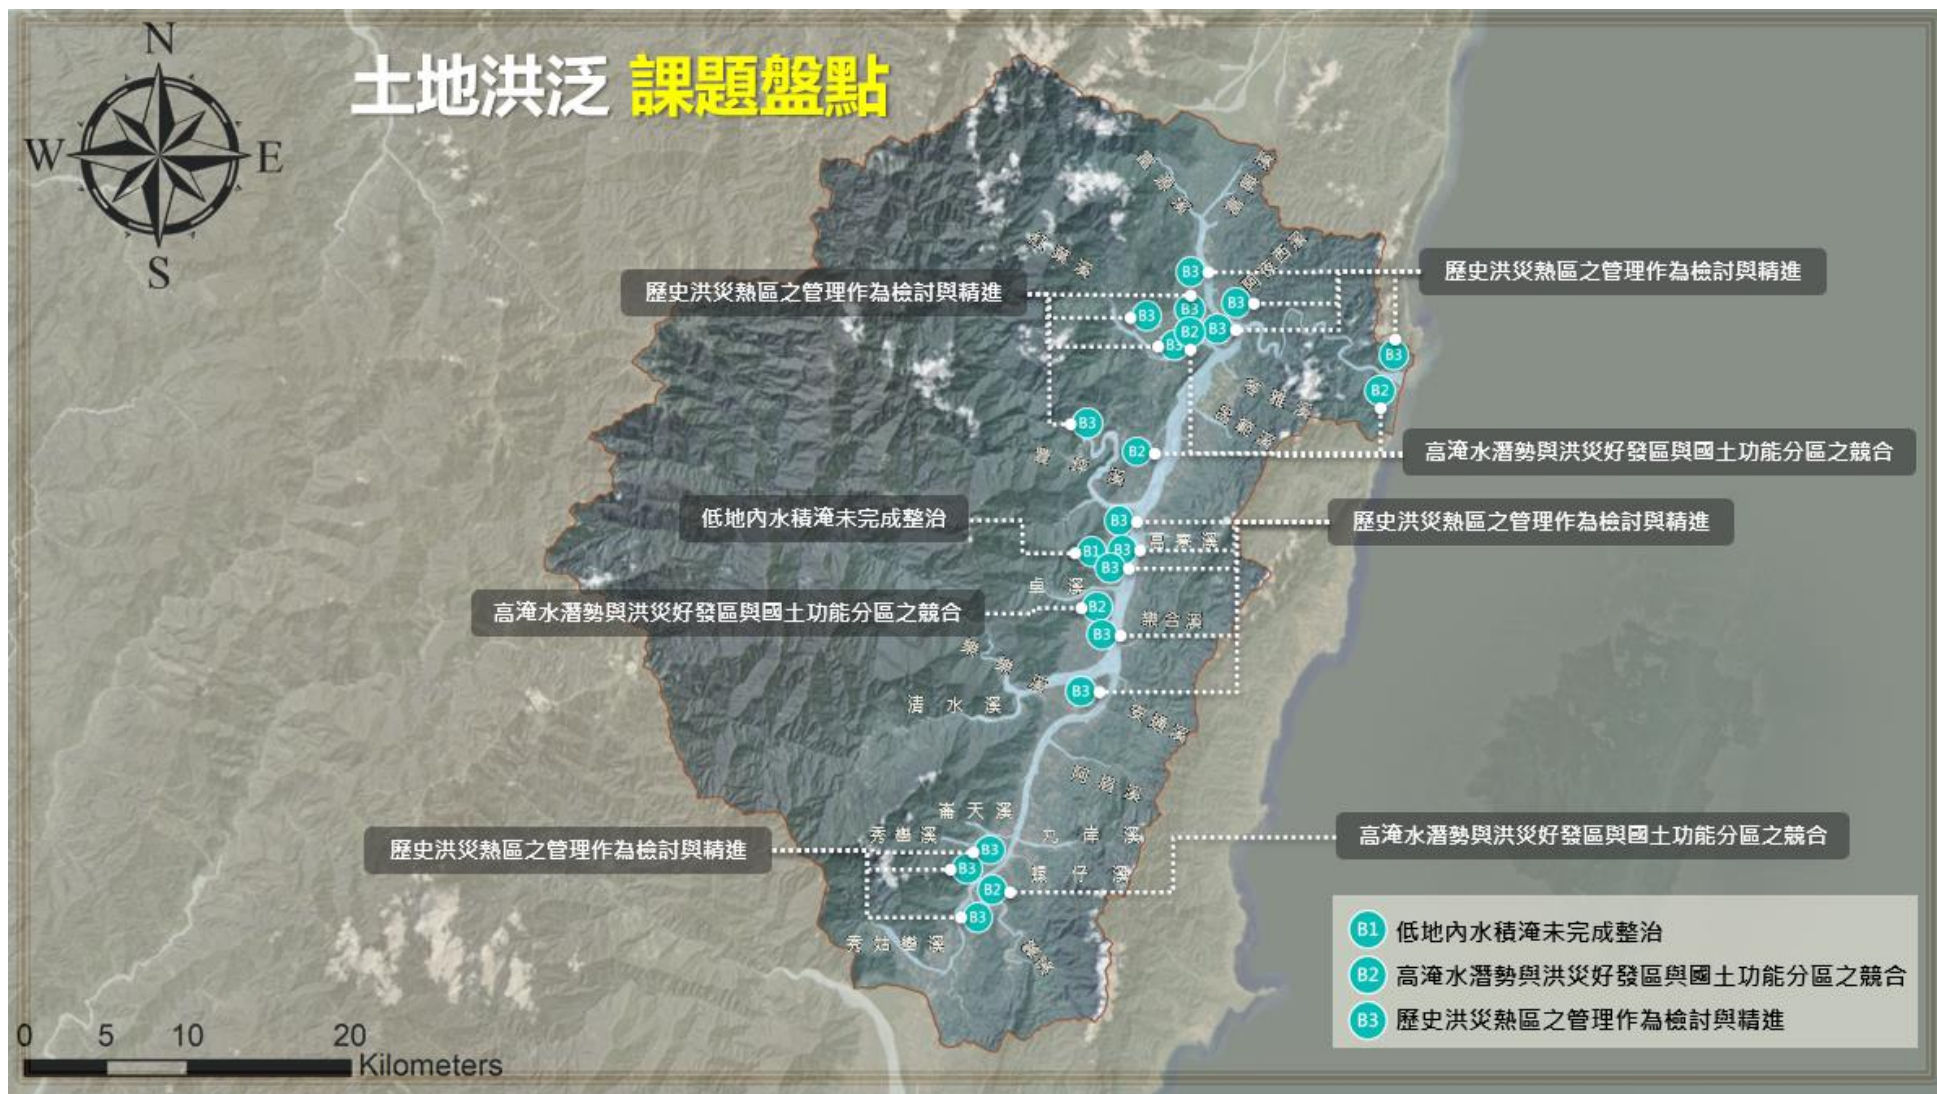
摘圖 2 秀姑巒溪土地洪泛課題空間分布圖

本計畫彙整近年因颱風事件導致之積淹水點位，並納入整體的重要課題評析。其中，大禹排水系統及酸柑排水系統的集水區，未能有效排水，造成玉里鎮大禹里大禹及酸柑一帶，有著大面積低地積淹水的問題，目前正著手進行相關的治理規劃。本計畫將此納入重點關注區，建議未來應優先改善該區域的積淹水情形。

國土發展計畫中的城鄉發展地區，係以集約發展、成長管理為原則，創造寧適和諧之生活環境及有效率之生產環境，並確保完整之配套公共設施。而在秀姑巒流域內，有多處城鄉發展區域與淹水潛勢區重疊的問題。其中，城鄉發展地區第一類如靜埔都市計畫區、瑞穗都市計畫區、玉里都市計畫區、富里都市計畫區等皆有部分淹水潛勢區域，一旦積淹水情形發生，又是人類活動與產業發展較為集中之處，可能會對人民生命財產造成重大威脅；再者，第二類及第三類的區域，一旦發生積淹水，亦會嚴重影響區域發展及對居民生命財產造成危害。因此，高度淹水潛勢之城鄉發展區域應列為重點關注區與優先整治區，或是全面重新檢討國土功能分區劃設的適宜性，藉以提升該些區域面對洪水威脅的韌性，期使颱風發生時之災損降至最低，同時亦有利於區域內的穩定且安全的發展。

參考 111 年經濟部水利署第九河川局防汛作業手冊，其盤點秀姑巒溪水系風險評估總報告、急要段水利建造物結構安全檢測、去(110)年度提報列管點位及在建工程點位、縣府保全計畫、近 5 年 EMIC 系統通報淹水案例、去年度提報列管點位、公所提報易積淹水點位及轄區指標性淹水模擬點位等資訊，統整歷史洪災熱區、具洪災潛勢之防汛破口等汛期間重點關注之區域。針對上述歷史洪災熱區，依照區位特性，提出具體減災作為或應變對策並確實監控所對應之雨量站，以利提前示警及通報。而對於經整治後已改善淹水情形之區域，若後續無淹水災情，則將解除列管。

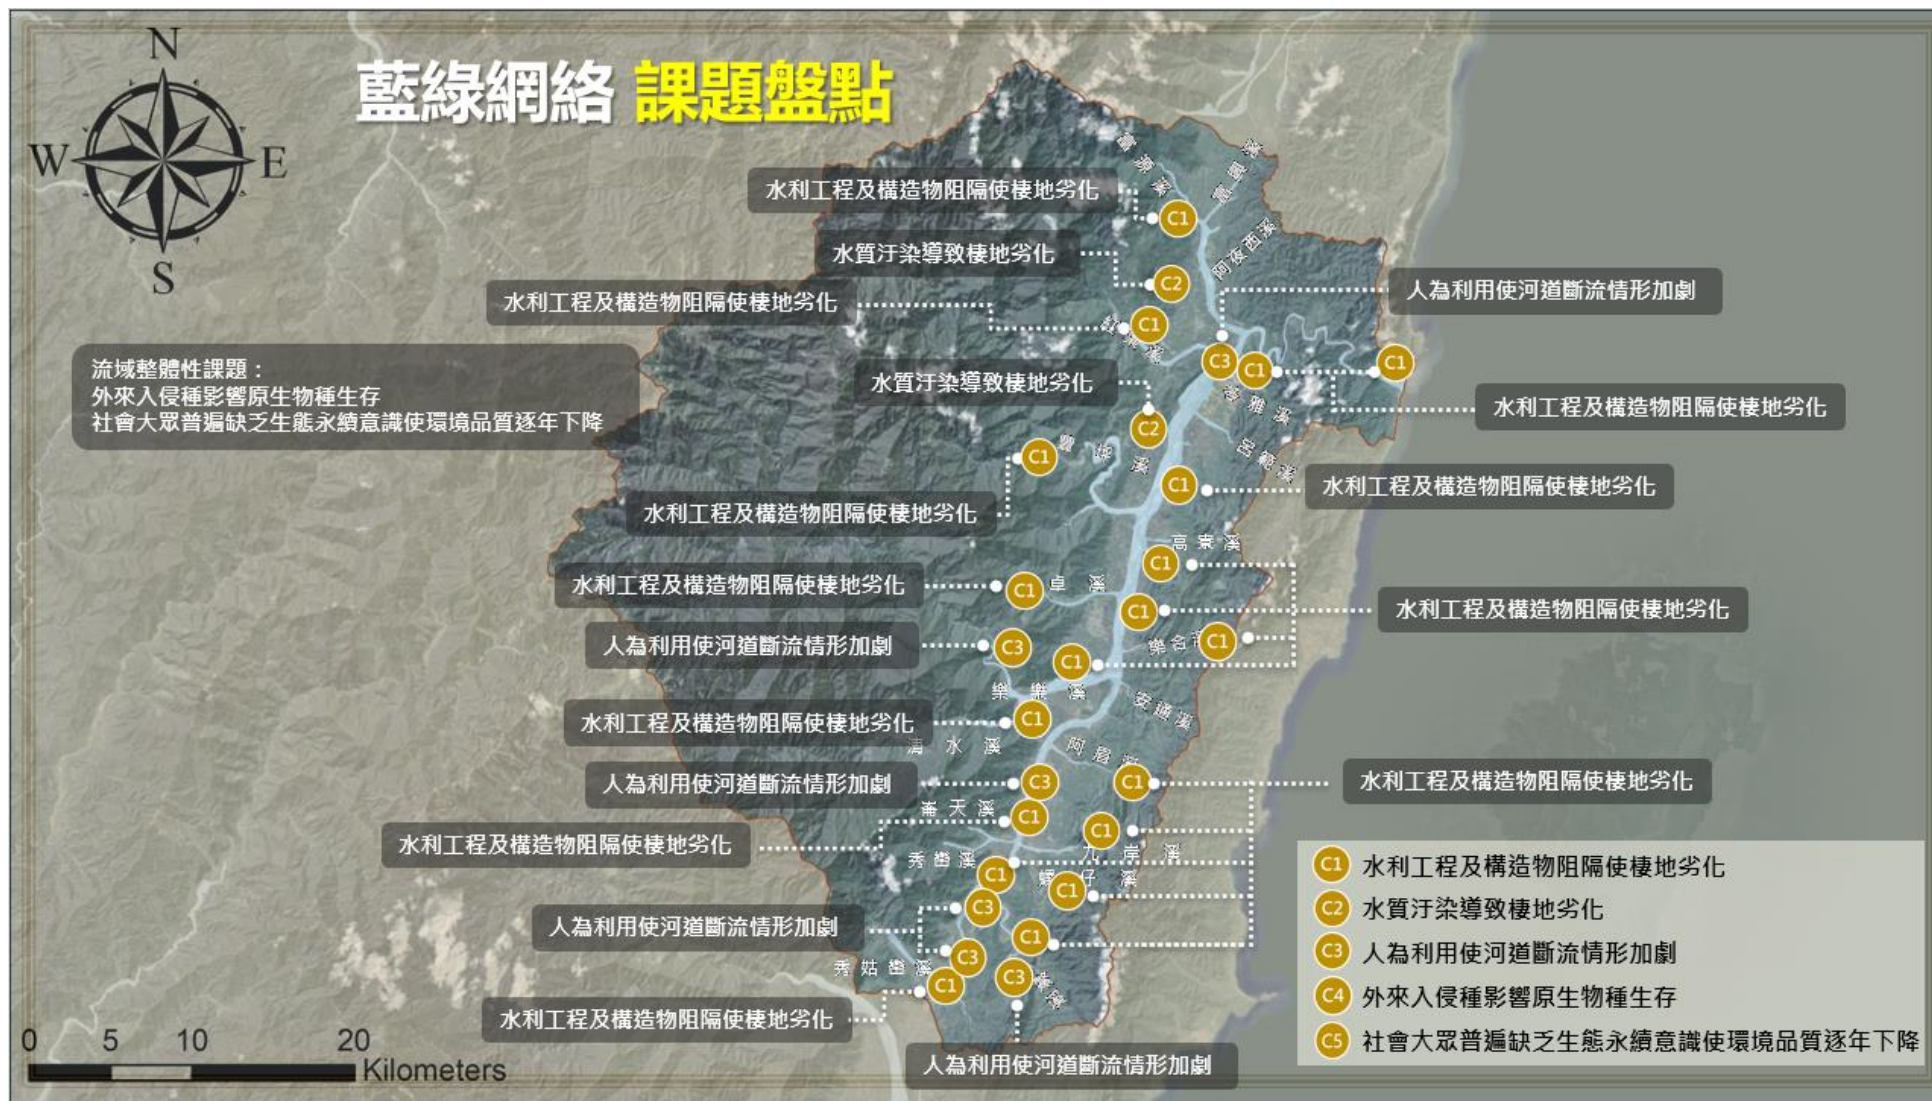
摘圖 3 秀姑巒溪藍綠網絡課題空間分布圖

水利工程（如縱、橫向構造物、河道整理、疏濬等）及人為擾動（如遊憩行為、垃圾棄置等），前者是為了保全人類生命財產安全，後者則是為了生活而帶來的環境影響，兩者皆有可能改變河川營力，以致衍生出影響生物移動路線受阻、棲地單一化、生物多樣性消失等棲地劣化課題。

秀姑巒溪流域內慣行農法及養殖區廢水皆會造成水質汙染，流域內部分高灘地有大面積西瓜田，務農期間之肥料、農藥、廢瓜及農業廢棄物等流入溪水，易造成水質汙染；及三民養殖場之魚塢、畜禽舍(養鴨池)及部分養豬場排放廢水，皆可能降低水域環境品質，導致耐汙力較低的水域生物死亡或另尋棲地，改變原有溪流生態組成。

秀姑巒溪水系常因河道底質為砂礫石透水性較大之特性，使得枯水期行水區易發生斷流現象，係屬河川特性所致之自然現象；然而，多條支流有著人為引水灌溉、水力發電及生活用水等使用，可能造成河川環境基流量的不足。而河道斷流對於水域生態系影響可能包括：(1)水域生物無法生存、(2)棲地破碎化、(3)沿岸原生植被消失與(4)加速外來種入侵速度等。

秀姑巒溪流域的外來入侵種陸域植物包括小花蔓澤蘭、香澤蘭、銀合歡與布袋蓮，其中以銀合歡入侵情形最為嚴重；陸域動物有與本土布氏樹蛙有競爭關係的斑腿樹蛙，以及偏好開闊環境的外來種鳥類如白尾八哥與家八哥等；水域生物則有不同生物地理區入侵種臺灣石鱚、粗首馬口鱖及明潭吻鰕虎，以上外來種皆導致原生物種遭受負面影響。

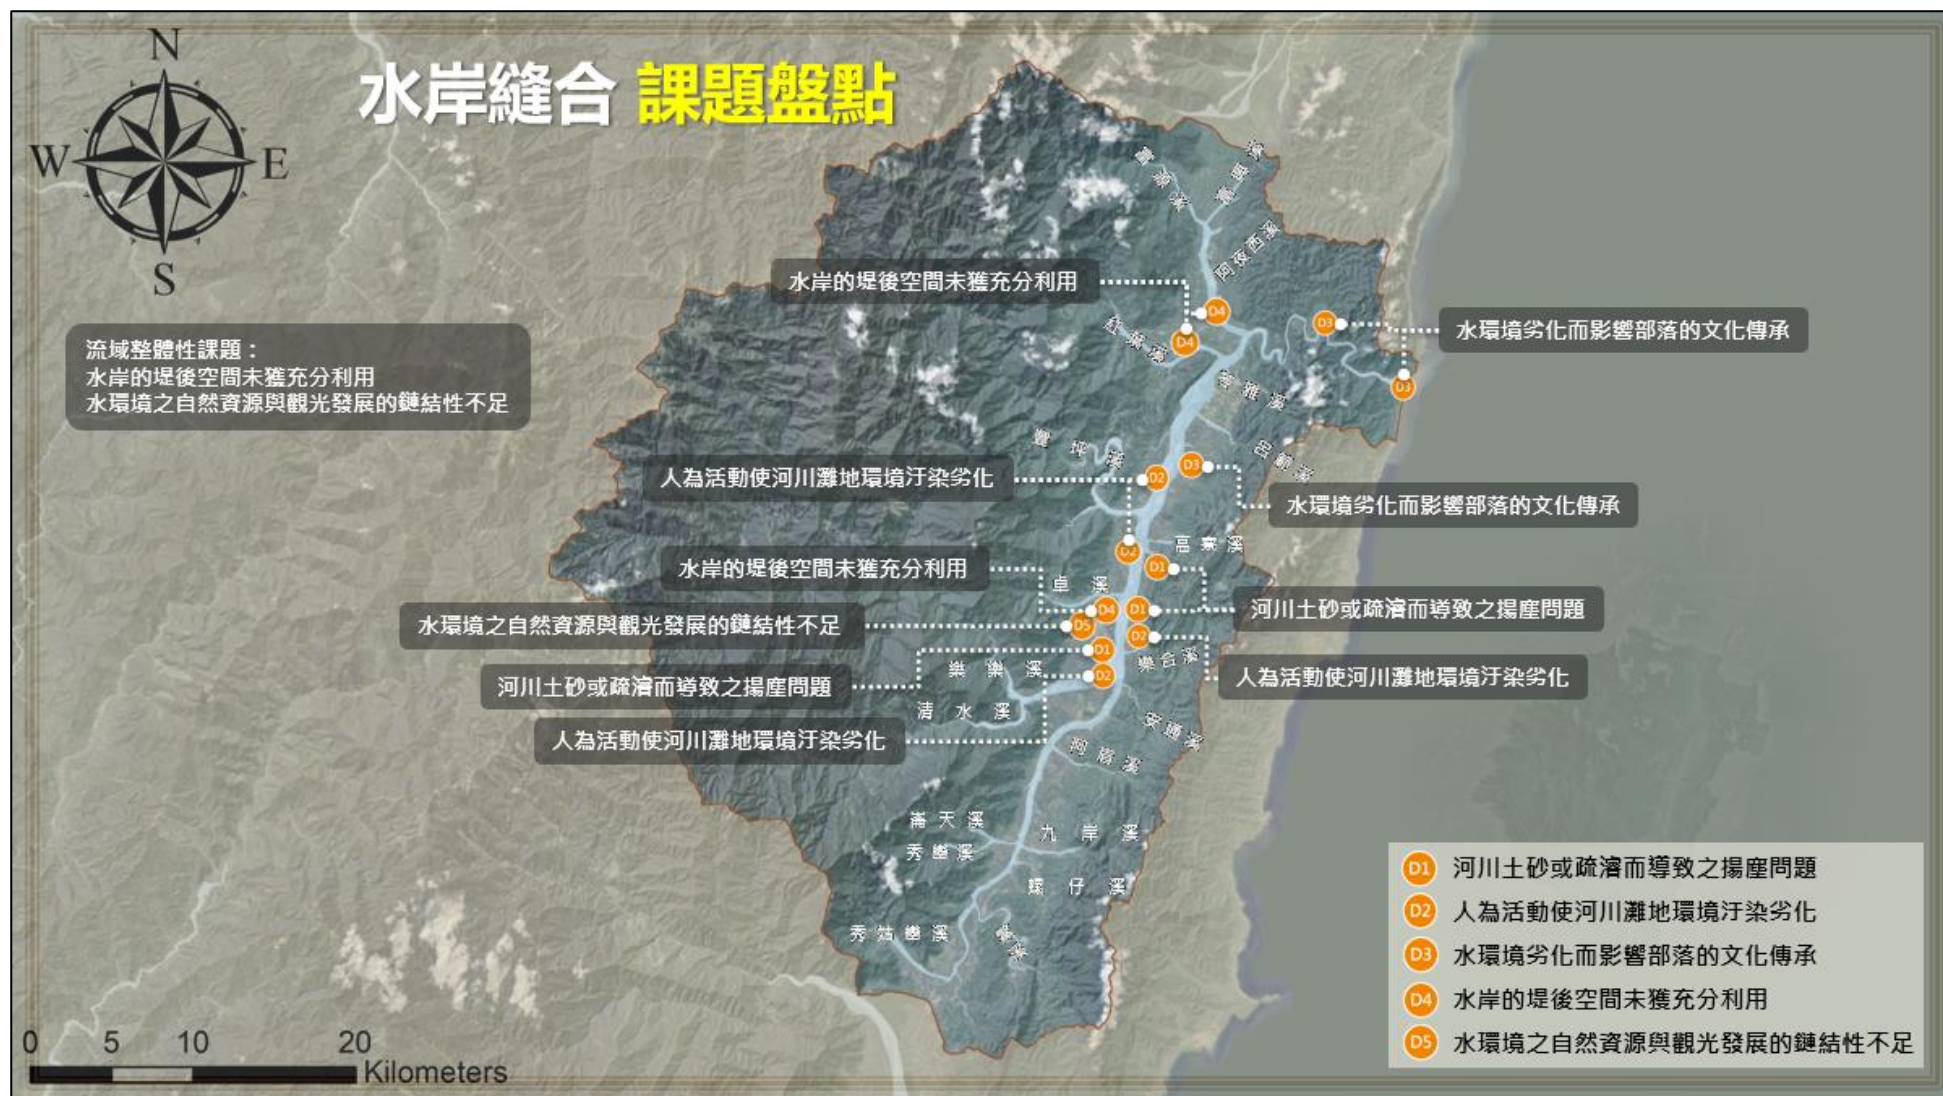
摘圖 4 秀姑巒溪水岸縫合課題空間分布圖

河川區域揚塵為多數河川治理時所面臨之問題，尤其每逢枯水期或乾旱季，強風吹襲秀姑巒溪裸露河灘地，揚塵除影響空氣品質更影響居民健康問題。流域內易引發揚塵的好發區，為玉里大橋至高寮大橋，主要影響玉里市中心及周邊村里，該區域亦為中游河段之河床較為寬廣的範圍之一。

富源溪匯流口至樂樂溪的兩側河川公地，其許可種植區之種植行為、高灘地的釣魚活動，易有釣具、塑膠桶等人為垃圾被棄置於灘地造成汙染之問題；再者，因河道整理、疏濬等需要大型機具進出等問題，其機具作業產生之噪音、廢氣與擾動，亦可能間接促使河川灘地環境遭受汙染及劣化。

高灘地長期可見到人為活動、垃圾以及種植行為，皆可能成為使水環境劣化的因子之一。而秀姑巒溪為南花蓮之養殖、農藥及家庭廢水等廢棄排水之主要承受水體。近年部落族人及遊客從事水域活動後，時有耳聞出現皮膚不適等問題。為此，有些部落甚至改變祭典型式或停辦祭典，亦有部落轉而購買現成漁獲代替河/海祭，此一情況長久下來，將影響到部落的文化傳承。

盤點秀姑巒溪全流域水岸的堤後空間，大多為較低窪的農地區域，且大多數並無耕作、呈現荒地的情形，絕大多數的堤防未能營造帶狀綠廊、或提供民眾親水空間，甚至串聯自行車道的水岸風光。未來或可選擇特定區段進行強化，如玉里鎮或瑞穗鄉等，與人為活動較為相近的河段，始可發揮鏈結水岸環境與人為活動的功能。

「盤點秀姑巒溪全流域居民能親近到水環境的區域及活動，除泛舟或玉里人工濕地外，少有其他景點或活動與秀姑巒溪有著緊密的連結。而以近年較為熱門的自行車運動而言，雖有自行車道將秀姑巒溪流域內之鄉鎮串連，惟部分路段騎士常需與車爭道，或路線多集中分佈於人口較密集區域或都市計畫區，同時亦有未能充分鏈結水環境資源及相關自然景觀或人文資源之問題。
