# 象神颱風基隆河災害報告

經濟部水利處

中華民國九十年三月

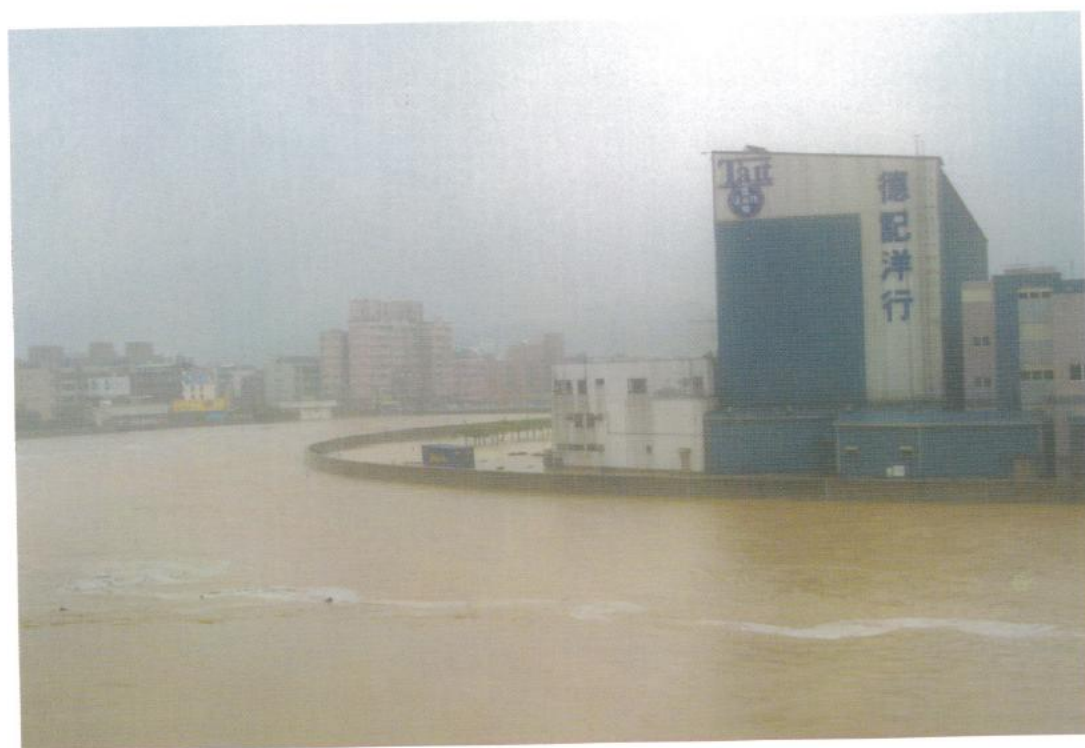
基隆河初期治理計畫防洪成效

### (四)成效檢討

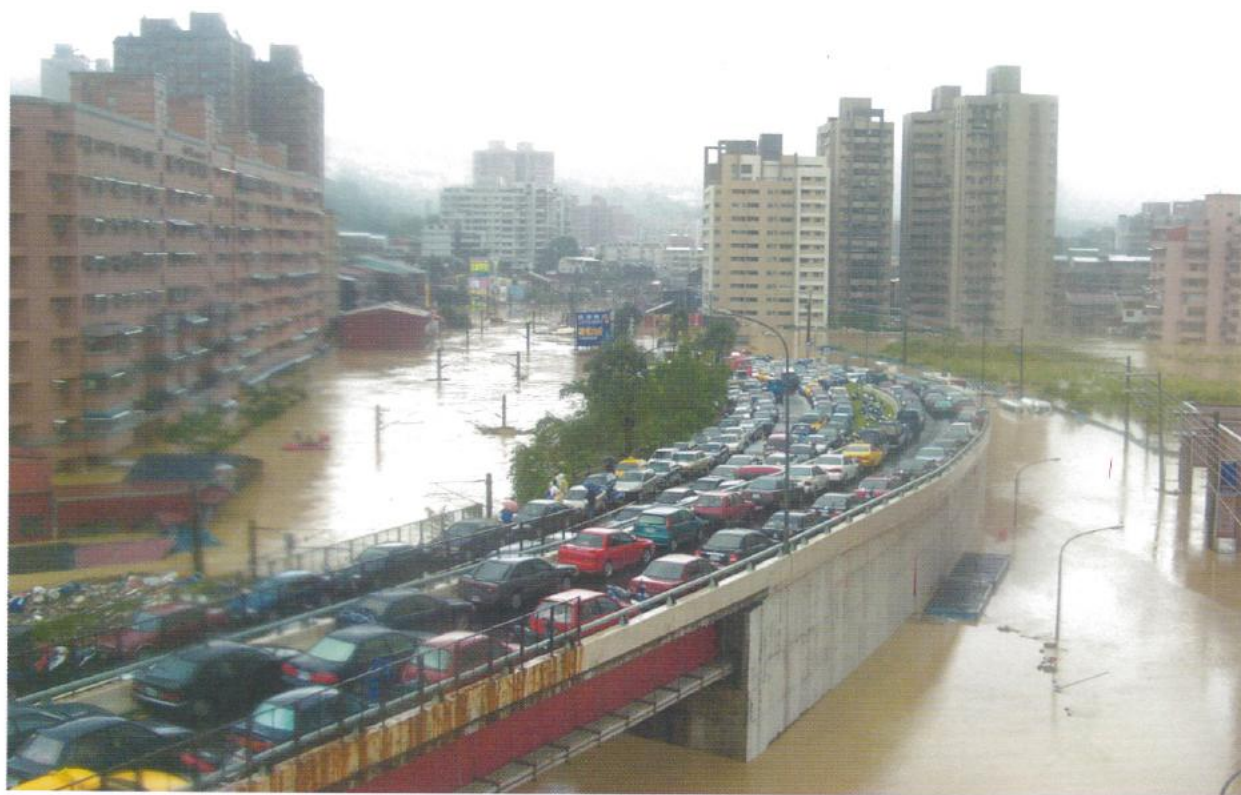
#### 台五線淹水災情

本次象神颱風來襲，對於基隆河沿岸包括汐止、基隆、瑞芳等地區造成嚴重之淹水情形，經調查結果淹水面積共計 771 公頃，包括汐止市 441 公頃、基隆七堵區 197 公頃、暖暖區 61 公頃、瑞芳鎮 72 公頃。汐止市平均淹水深度為 2.5 公尺，淹水時間為 10~16 小時，其中以保長坑出口基隆河匯流處兩岸一帶最為嚴重，深度達 5~7 公尺；基隆七堵區平均淹水深度為 2.5 公尺，淹水時間為 10~16 小時，其中以百福社區最為嚴重，深度達 4~5 公尺；基隆市暖暖區淹水深度為 0.5~3.5 公尺，淹水時間為 2~5 小時，其中以碇內沿河岸一帶最為嚴重，深度達 3.5 公尺；瑞芳鎮淹水深度為 0.3~3.5 公尺，淹水時間為 3~6 小時，其中以瑞芳橋與瑞峰橋間左岸低地最為嚴重，深度達 3.5 公尺。淹水範圍詳圖六-1 至圖六-3。

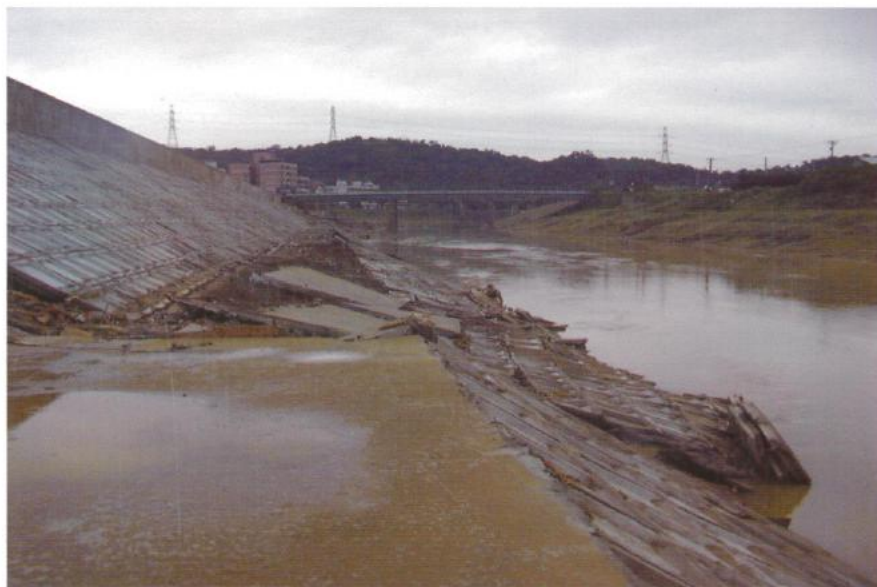
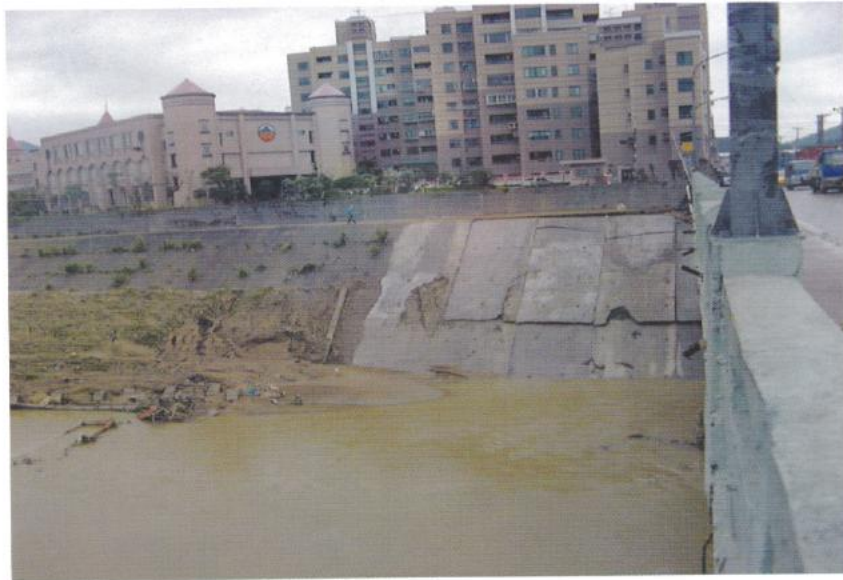
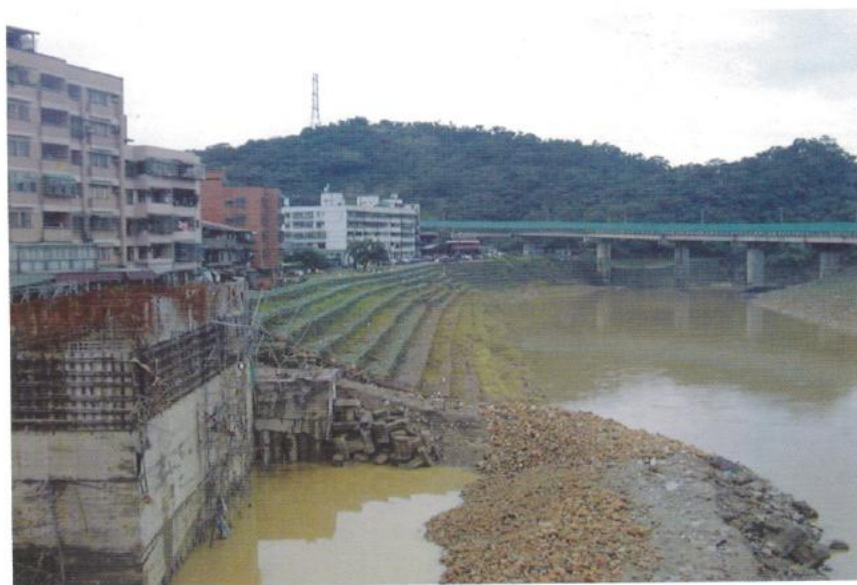
圖八：基隆河水利設施災情照片

因象神颱風侵襲，基隆河初期治理工程計有11件工程受損，災損情形詳表十二。受災損工區均為施工中工程，已由承包商通知保險公司完成勘查依程序理賠中，並進行修復工作。災情照片如圖八。

| 轄區 | 項次 | 工程名稱 | 受損情形說明 | 備註 |
|---|---|---|---|---|
| 基隆市轄段 | 1 | 百福護岸第三工區 | 1.右岸下層護坡破損流失約200公尺。<br>2.左岸土坡土方大量沖失。 | |
| | 2 | 百福護岸第二、四工區 | 1.實踐橋0k+980~1k+000下游護坡20公尺(約260平方公尺)<br>2.已施作防洪牆尚稱完好，惟已組立鋼筋部份，遭受洪水肆虐扭曲變形，積掛大量廢棄物。<br>3.本工區右岸凸岸河段長約200公尺有土沙回淤。 | 已於11月4日復工 |
| | 3 | 堵南護岸工程 | 1.0K+200~0K+250、0K+325~0K+442上層護坡塊遭沖毀。<br>2.0K-040~0K+000堤頭混凝土護坡破裂。<br>3.0K+250~0K+877下層護坡塊多處沈陷、隆起、斷裂或掀落。4.0K+951~0K+981下層護坡塊已沖毀。<br>4.本工區凸岸河段長約150公尺有土沙回淤。 | 下層護岸護坡塊工法需重新檢討後施作 |
| | 4 | 堵北護岸工程 | 1.右岸0+402~0+460段邊坡崩塌，電桿傾倒二支，恐影響路基安全搶修中。<br>2.透水織布及未使用石籠、卵石流失。<br>3.右岸樁號0+340洩水孔位置，石籠沉陷約10公分。<br>4.本工區左岸凸岸河段長約200公尺有土沙大量回淤。 | |
