110年急水溪生態檢核及民眾參與 委託服務案

提報核定階段工程辦理生態檢核作業

「110 年急水溪生態檢核及民眾參與委託服務案」 提報核定階段工程辦理生態檢核作業

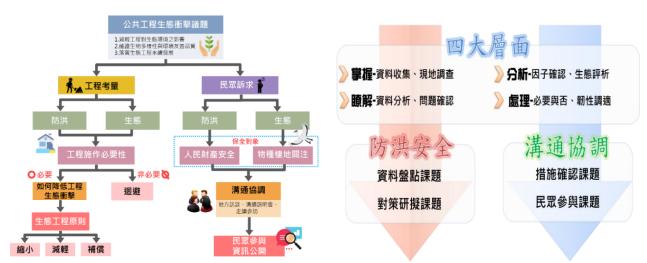
圖 2-4 防洪工程與生態衝突示意圖(左)及生態檢核關鍵課題示意圖(右)

生態檢核目的為**降低防洪工程與環境生態之衝突**,如圖 2-4 所示。本計畫 依據過往生態檢核工作計畫執行經驗,以工程考量與民眾訴求兩大面向歸納本 計畫遭遇之關鍵課題及對策(如表 1-2 所示),包含資料盤點、措施研擬、措施溝 通以及民眾參與課題。

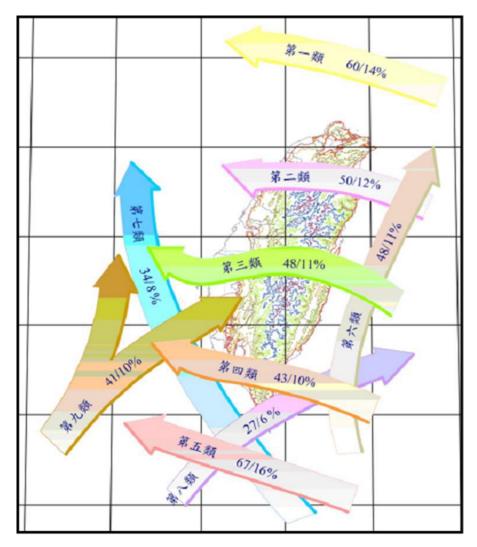
圖 2-5 歷年侵台颱風路徑圖

依中央氣象局侵襲台灣之颱風路徑統計圖(圖 2-5),造成急水溪流域大豪雨 (24 小時累積雨量超過 350mm)的颱風路徑主要為第 2 類及第 3 類,登陸地點大部分在宜蘭及花蓮。颱風造成本流域降雨的主因為當西行颱風登陸在花蓮以北,且往西行進時,因為颱風環流旋轉方向,使得中央山脈西側為迎風面,導致地形誘生降雨。以近百年來影響台灣本島陸地颱風統計平均每年約有 3.7 個,即平均每年約有 0.85 個路徑 2、3 類颱風對本流域產生威脅。

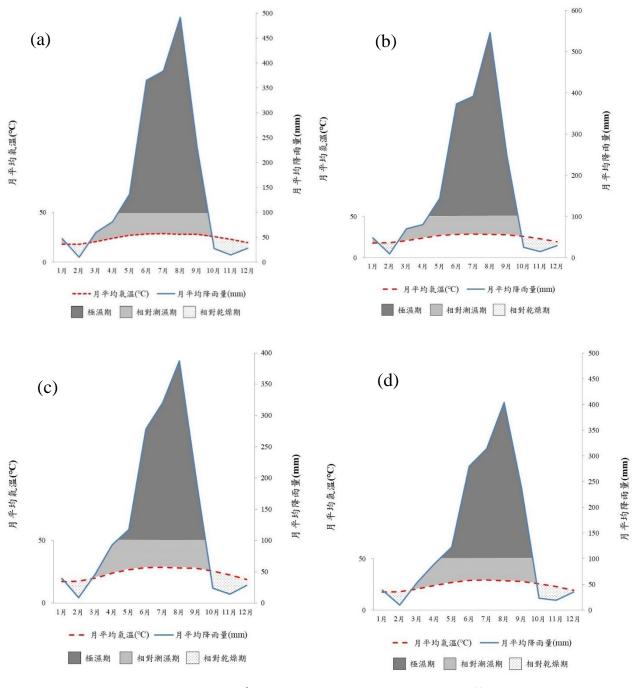
圖 2-6 白河(a)、東河(b)、鹽水(c)、北門(d)生態氣候圖

急水溪流域因範圍廣大,分別參考上游至下游沿途中央氣象局台南市白河、東河、鹽水及北門等 4 處測站近 5 年(105~110 年)之氣候資料,並依 Walter & Breackle(2002)之方法繪製生態氣候圖如圖 2-6。

- (三)鹽水:年均溫為 23.8℃,平均氣溫最冷月份為 1 月(17.3℃),最暖月份為 7 月(28.6℃);雨量方面,主要集中 6~9 月,而 10 月至隔年 5 月雨量較少,平均年雨量為 1557.4mm。
- (四)北門:年均溫為 24.1℃,平均氣溫最冷月份為 1 月(17.6℃),最暖月份為 7 月(29.1℃);雨量方面,主要集中 6~9 月,而 10 月至隔年 5 月雨量較少,平均年雨量為 1627.7mm。

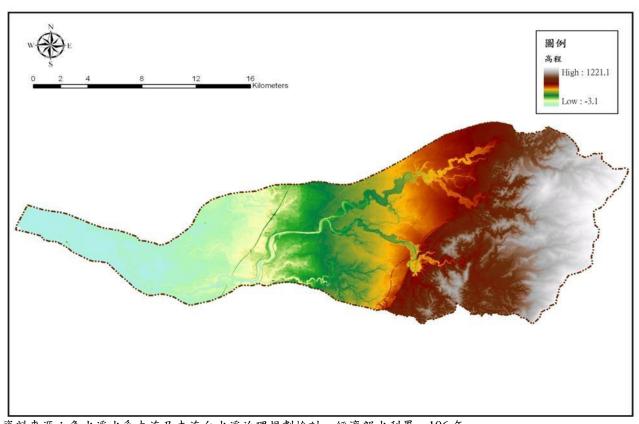
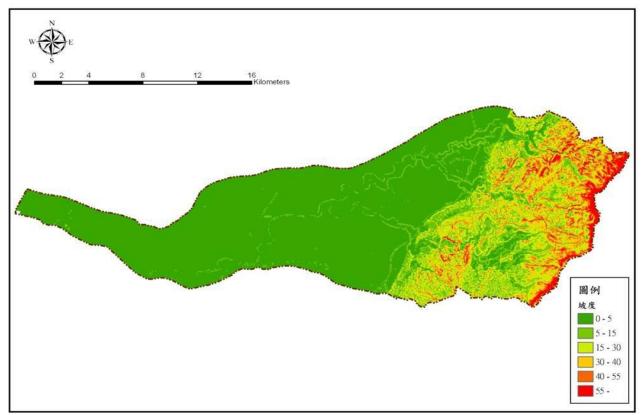
資料來源:急水溪水系本流及支流白水溪治理規劃檢討,經濟部水利署,106年。 圖 2-8 急水溪流域坡度分布圖

急水溪流域中下游大部分地區坡度平緩,僅在東部上游山區坡度較陡, 詳圖 2-8。其中坡度在 55%以上(六級坡)佔流域面積 2.33%;40~55% 以上(五級坡) 佔流域面積 4.21%;30~40% 以上(四級坡) 佔流域面積 6.44%; 15~30%以上(三級坡)佔流域面積 13.27%;5~15%之間(二級坡) 佔流域面積 12.11%;5%以下(一級坡)佔流域面積 61.14%。

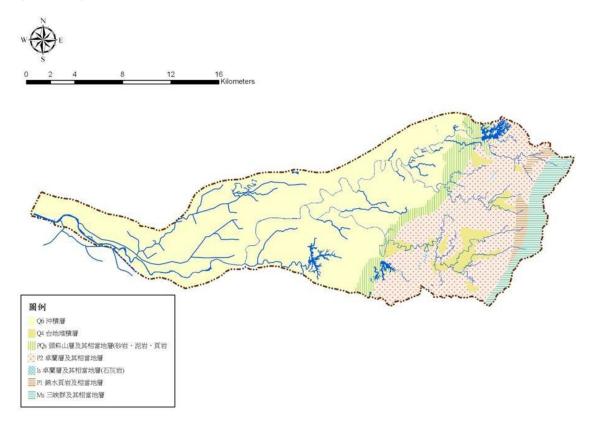
資料來源:急水溪水系本流及支流白水溪治理規劃檢討,經濟部水利署,106年。 圖 2-9 急水溪流域地質圖

在本流域地質構造方面,區內計有六條逆衝斷層通過,其中觸口斷層、 木屐寮斷層及六甲斷層屬於活動斷層,主要地質構造皆呈東北—西南走向, 以東南側之崙後斷層分隔為兩個構造區,即崙後斷層以東之中新世地層所構 成之覆瓦狀逆衝斷層褶皺區,以西為上新一更新世地層構成褶皺—逆衝斷層 帶與前陸盆地區,本區崙後斷層以東,受到造山運動較劇烈之影響,但僅局 部形成緊密的褶皺,惟岩層多破碎、斷裂,至於崙後斷層以西地區,則形成 較寬廣開展之褶皺,以及少數地層落差不大之斷層,如六甲斷層及六重溪斷層等(圖 2-10)。

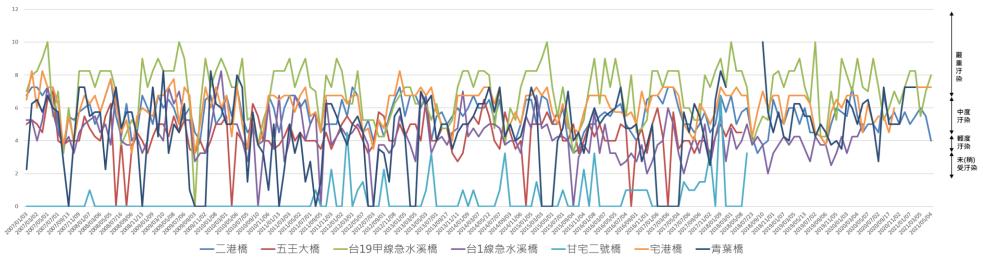
圖 2-15 急水溪水質監測站歷月河川污染程度統計圖

急水溪水質監測站歷月河川汙染程度統計圖

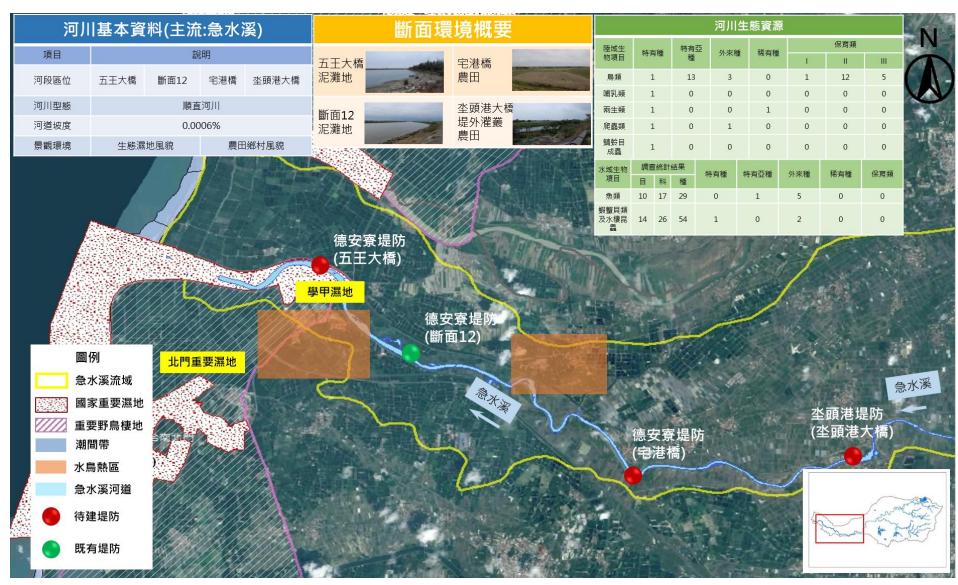
圖 2-19 急水溪斷面 0~38.1 生態環境說明圖

本計畫參酌急水溪相關文獻、第一次調查之河川環境與生物調查評估成果 及參考「急水溪河川環境管理規劃,108年」等之河川環境管理規劃內容,綜合 彙整計畫範圍河川特性、河川生態與環境水質等物理與化學因子,將急水溪水系 各河川繪製生態環境治理與管理縱向分布情報圖,如圖 2-19 至圖 2-31 所示。

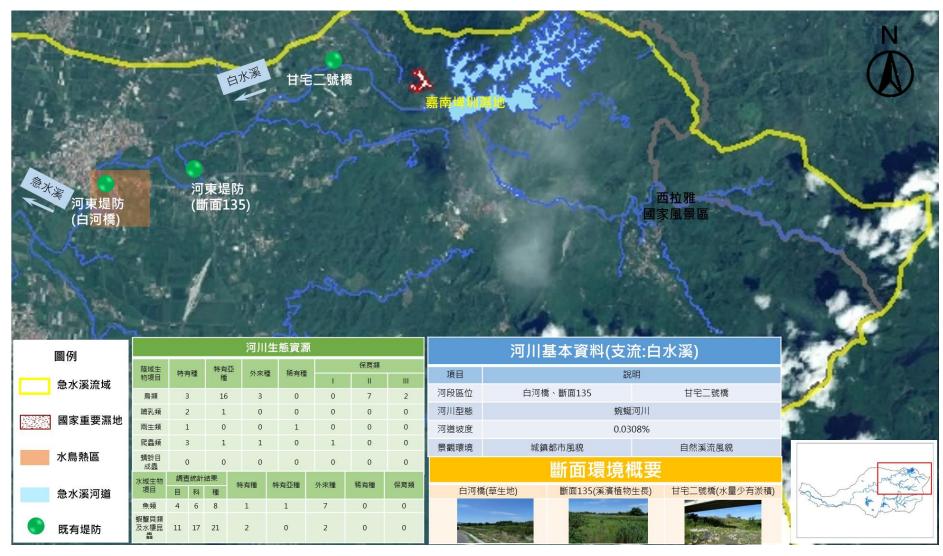
圖 2-22 急水溪斷面 42.1~116 河道斷面說明圖

河川斷面	42. 1 50 51 51. 1 51. 2 53 54 59 59. 1 66 75. 4 93 101 116							
	河川簡圖	急水溪 金水溪 一							
	河川段別	下游							
河	河川型態	順直河川 蜿蜒河川							
川特	河道坡度	0.0006%							
性	河床底質	細沙、粉土							
	水域棲地型態	深潭、深流 深潭、深流、淺流 深潭、淺瀬、淺流 <a>82							
河	縱向構造物	(右岸)							
川生	横向構造物								
生態及	水質	RPI河川污染指數為「中度汙染」							
環境	植生	濱溪植物覆蓋>50%							
1	河川空間利用	聚落、農耕地、廠房 林地、竹林、道路							
	洞 游 水域生物	優勢種: 莫三比克口孵非鯽、豹紋翼甲鯰 特有亞種: 鯽 特有亞種: 鯽							
	類或保育 (含植物)	保育類: 柴棺龜(I)、黑翅鳶(II)、環頸雉(II) 保育類: 黒翅鳶(II)、紅尾伯勞(III) 特有種: 斯豪文氏攀蜥 特有亞種: 南亞夜鷹、大卷尾、褐頭鷦鶯							
工程與管理	治理工程	急水溪新營堤防河道整理吉基 礎改善工程用地先期作業 急水溪北勢察堤防改善工程用地取 得							
事項 理	對應本計畫調查點位	断面49、断面55 断面79 断面113

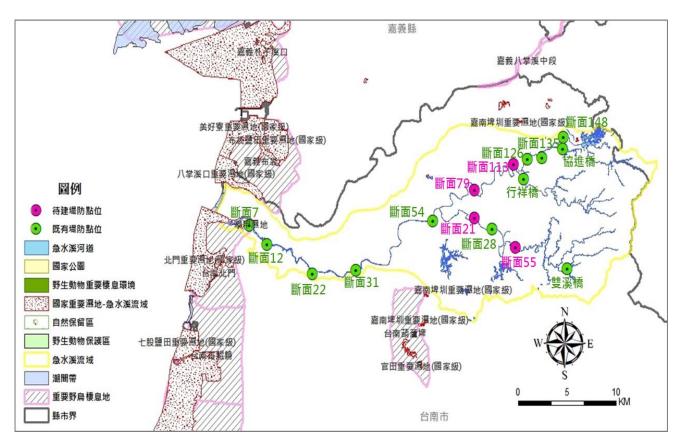
圖 3-8 原第一次生熊調查樣站分佈圖

- 註:A、重要物種棲地或護漁河段
 - B、主支流交匯下游處或河海交會處
 - C、水工或橋梁設施處
 - D、前期河川情勢調查測站
 - E、治理規劃工程區位
 - F、高風險區位

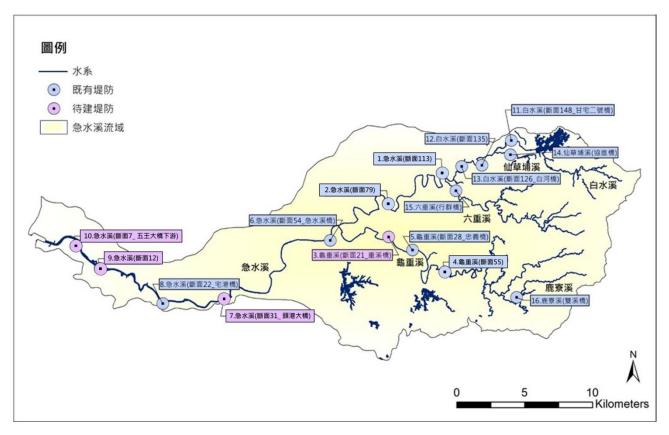
圖 3-9 檢討後第二次生態調查樣站分佈圖

水系	序號	調查測站	97 座	標
	小系	分號	洞查测站	X	Y
待建堤		1	坔頭港提防(斷面 24)	120.211464	23.256708
防(設	急水溪	2	五王大橋(斷面7)	120.140804	23.291540
計+施工+		3	坔頭港大橋(斷面 31)	120.247577	23.256956
工+維管)	龜重溪	重溪 4 重溪橋(斷面 21)		120.365873	23.298653
	龜重溪	5	斷面 24	120.371989	23.292567
		6	柳營堤防(斷面 49)	120.308731	120.308731
		7	太康堤防(斷面 55)	120.325481	23.301383
	急水溪	8	斷面 113	120.404271	23.341325
既右		9	德安寮堤防(斷面 12)	120.158212	23.276725
有堤		10	斷面 79	120.365532	23.320842
防(提報)		11	甘宅二號橋(斷面 148)	120.454115	23.363152
報	白水溪	12	河東堤防(斷面 135)	120.432994	23.346568
		13	白河橋(斷面 126)	120.418434	23.345771
	仙草埔溪	14	協進橋	120.453486	23.353643
	六重溪	15	行群橋	120.414383	23.329575
	鹿寮溪	16	雙溪橋	120.458307	23.258767

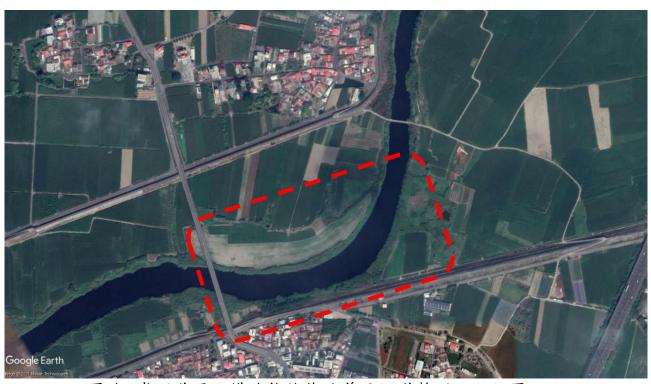
圖 4- 坔頭港堤防構造物維修改善及河道整理工程位置

工程預定治理區位如圖 4-(紅框處),鄰近區未有法定自然保護區。本工區流路迫近、植衝,灘地寬度不足,過往災害事件造成堤岸修復頻繁、深槽高程低於基礎高程,堤防安全性不足、堤岸既有丁壩長度不足且坔頭港大橋橋長不足,影響通洪;既有斷 32 便橋梁底與橋長皆有不足,擬辦工程內容為五座丁壩工延長(混凝土塊拋放)、210 公尺護坦工、右岸河道整理(近運填方)以保護坐頭港堤防。

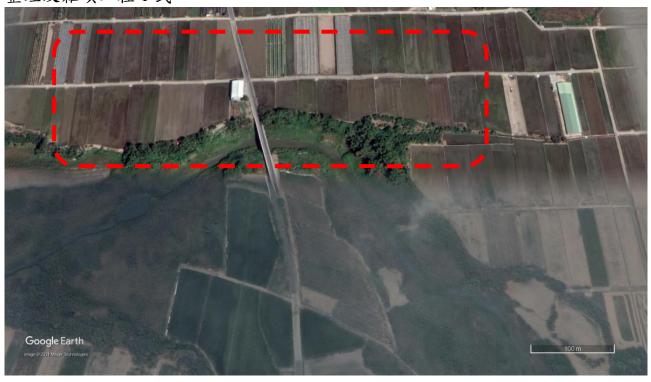
工程預定治理區位如圖 4-(紅框處),鄰近區未有法定自然保護區。現況河道 通洪能力不足而溢淹且重溪橋梁底出水高不足橋長不足,進而影響通紅。本 計畫擬辦工程內容為坡面工 784.5 公尺、出流工兩處、右岸護坦乙式、河道 整理及雜項工程 1 式。

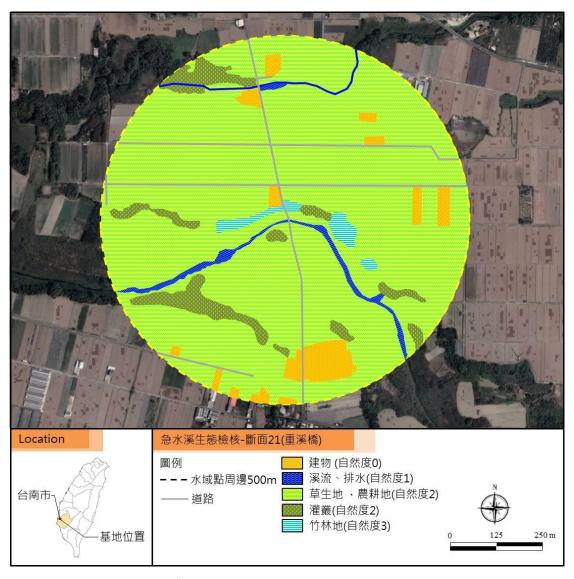
圖 4-2 龜重溪斷面 21 (重溪橋)自然度分布圖

本樣站環境(圖 4-2)以農耕地、草生地(自然度 2)為主,種植水稻及 其他類農作;竹林地(自然度 3)鑲嵌於溪流右岸,灌叢(自然度 2)沿水道 兩側生長,以陽性先驅樹種為主要物種;水域環境(自然度 1)為龜重溪; 而建築物(自然度 0)零散分布於範圍內左右岸。

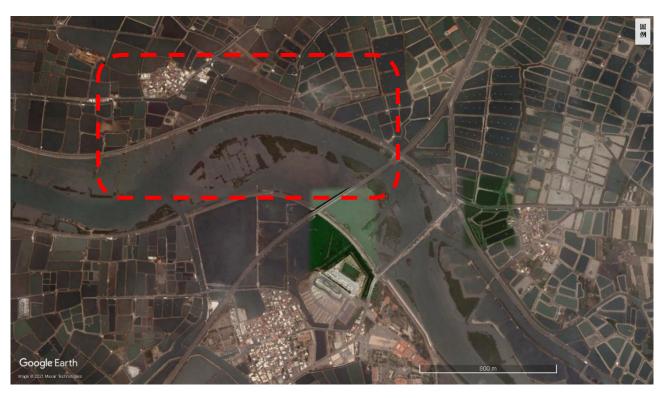
圖 4- 急水溪五王大橋兩工區高風險堤防改善工程工程位置

工程預定治理區位如圖 4-(紅框處),為高風險堤段,以往經常淹水,可能導致堤防填土弱化,且堤後有南鯤鯓代天府重要保全聚落,建議工程 斷面7增設堤前護坦保護工300公尺及加強堤後頭港排水治理。

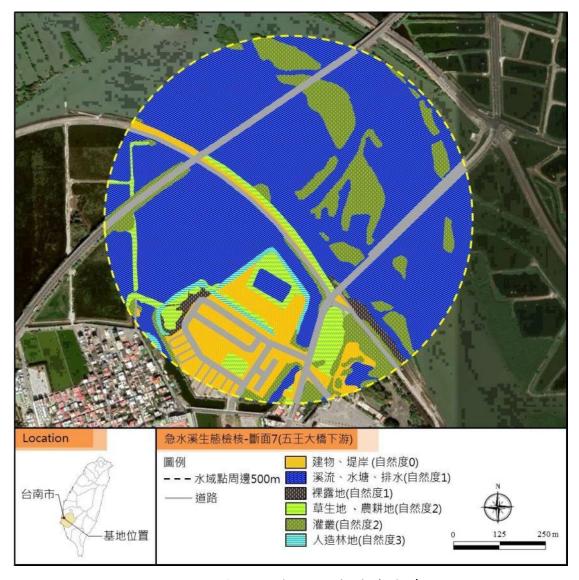
圖 4- 北門堤防(斷面 7)自然度分布圖

本樣站環境(圖 4-)人造林防風林地(自然度 3)摘植於南側停車場外圍;草生地及農耕地(自然度 2)分別堤防外及南側建築物周邊;灌叢(自然度 2)沿水道兩側生長,紅樹林灌叢主要以海茄冬為主要物種;本樣站以水域環境(自然度 1)為主,屬急水溪下游感潮帶,河堤內則有廢棄水塘;裸露地(自然度 1)分布於急水溪左岸高灘地及停車場周邊;而建築物(自然度 0)除沿岸堤防外,主要為南鯤鯓代天府之附屬設施及周邊住家。

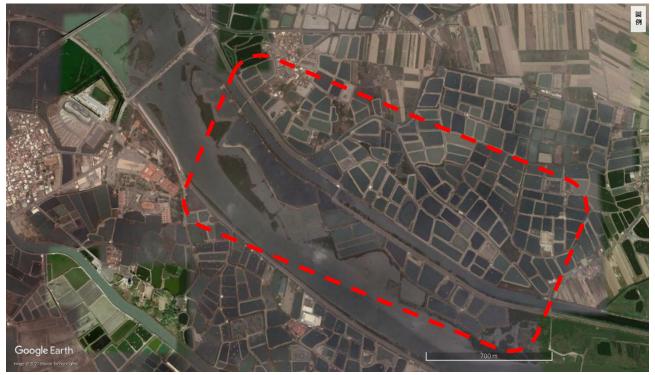
圖 4- 急水溪堤防改善工程位置

工程預定治理區位如圖 4-(紅框處),本工區屬高風險堤段,流 路迫近,灘地寬度不足,過往災害事件造成堤岸災修頻繁,深槽高程 低於基礎高程,堤防安全性不足且堤岸既有丁壩長度也不足,建議延 長既有丁壩長度 15 座,以調整流心,鋪設護坦保護工 2000 公尺,保

護堤防基礎。

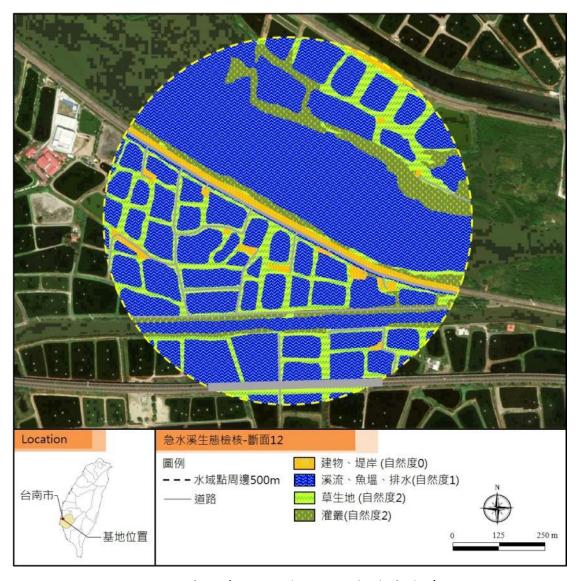
圖 4-3 德安寮堤防(斷面 12)自然度分布圖

本樣站環境(圖 4-3)草生地(自然度 2)分布於魚塭岸際土堤;灌叢(自然度 2)沿水道兩側生長,而急水溪右岸為學甲濕地,紅樹林灌叢主要以海茄冬為主要物種;本樣站以水域環境(自然度 1)為主,屬急水溪下游感潮帶,南側另有頭港排水流經,魚塭主要開闢於河堤內,少部分於河堤外;而建築物(自然度 0)除沿岸堤防外,住家則零星鑲嵌於魚塭與道路周邊。

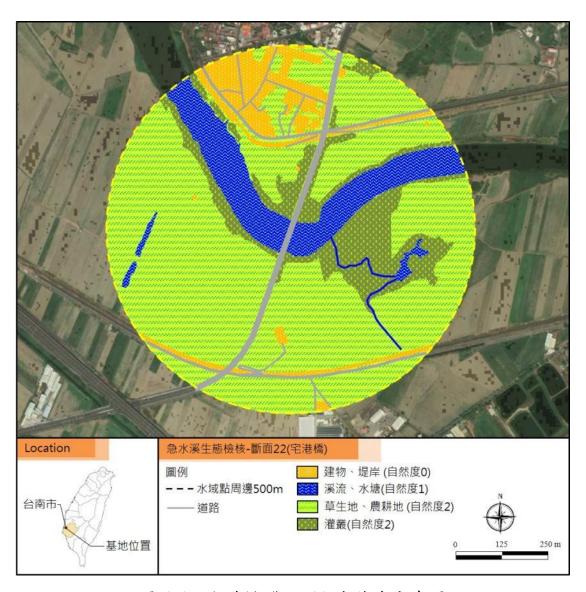
圖 4-4 宅港橋(斷面 22)自然度分布圖

本樣站環境(圖 4-4)以農耕地、草生地(自然度 2)為主,分佈於河堤 內以及河堤外高灘地,種植果樹及其他野菜類等農作;灌叢(自然度 2)沿 水道兩側生長,以陽性先驅樹種及蘆葦為主要物種;水域環境(自然度 1) 為急水溪下游感潮帶,於本樣站呈西北向轉折往;而建築物(自然度 0)除沿岸堤防外,聚落坐落於範圍內北側堤內。

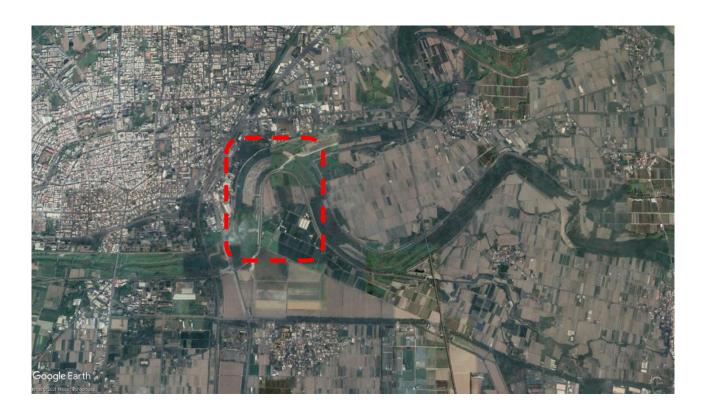
圖 4- 急水溪堤防改善工程位置(斷面 55~56)

新營堤防斷面 55 堤身裂縫處進行修補約 200 公尺、斷面 55~56 凹岸處增設丁壩 15 座,調整流心、流路迫近堤身處增設護坦工 750 公尺,保護报防、利用公地進行河道整理 750 公尺,河道整理土砂用於堤前培厚,保護新營堤防、辦理河道高莖植物剷除作業及台 1 線急水溪橋改建。

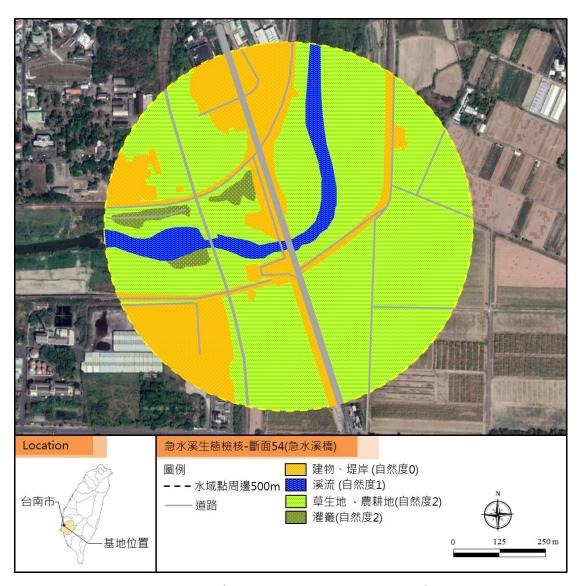
圖 4-5 柳營堤防(斷面 54)自然度分布圖

內以及河堤外高灘地,種植水稻及甘蔗等農作;灌叢(自然度 2)沿水道兩側生長,以陽性先驅樹種為主要物種;水域環境(自然度 1)為急水溪中游;而建築物(自然度 0)除沿岸堤防外,聚落坐落於範圍內兩側堤內。

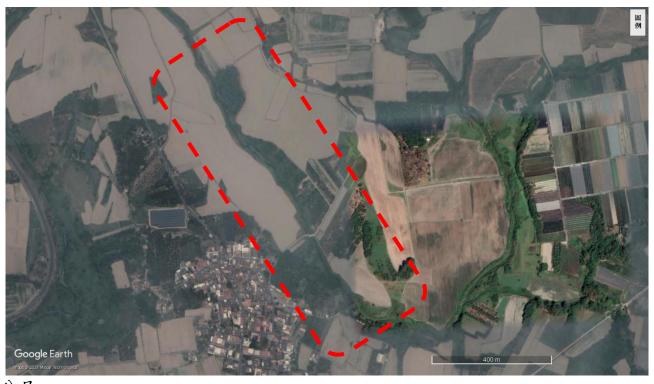
圖 4- 急水溪堤防改善工程位置

工程預定治理區位如圖 4-(紅框處),本工區屬高風險堤段既有高崁防洪能力不足,有溢淹之虞且尚有待建北勢寮堤段,堤後有北勢寮聚落重要人口保全,建議依 106 年急水溪與白水溪治理計畫,佈設北勢寮堤防 550

公尺。

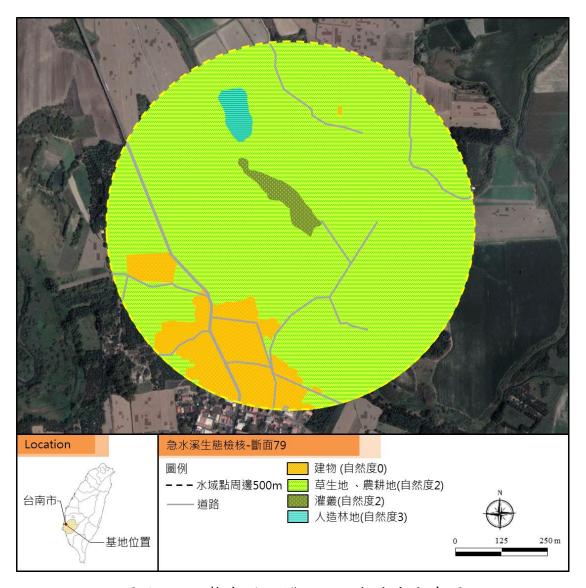
圖 4-6 北勢寮堤防(斷面 79)自然度分布圖

圍內北側;灌叢(自然度 2)分布於北側,以陽性先驅樹種為主要物種;而建築物(自然度 0)聚落分布於範圍東南側。

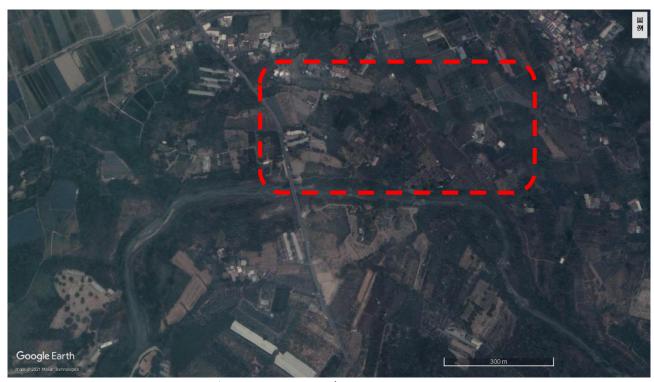
圖 4- 急水溪堤防改善工程位置

工程預定治理區位如圖 4-(紅框處),本工區屬極高風險堤段,既有高 裝防洪能力不足,有溢淹之虞、流速高,水利沖刷嚴重,木屐寮堤防尚有 待延長堤段且河道內有植生(雜木),恐阻礙水流,堤後更是木屐寮保全聚 落。本工區建議工程措施,依 106 年急水溪與白水溪治理計畫,佈設木屐 寮堤防延長段 530 公尺,堤防佈設時加強考量流速沖刷問題,例如基礎加 深增設提前附屬保護工,辦理河道高莖植物剷除作業。

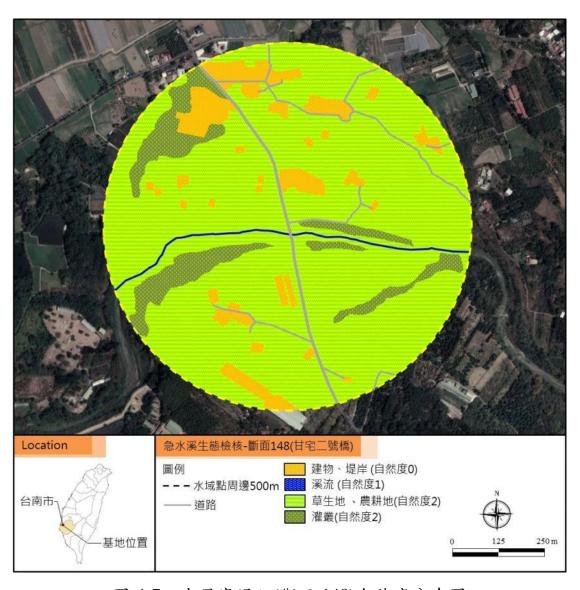
圖 4-7 木屐寮堤防(斷面 148)自然度分布圖

本樣站環境(圖 4-7)以農耕地、草生地(自然度 2)為主,種植果樹等農作;灌叢(自然度 2)沿水道兩側生長,以陽性先驅樹種為主要物種,部分分布於建物周邊;水域環境(自然度 1)為白水溪;而建築物(自然度 0)零散分布於範圍內左右岸。

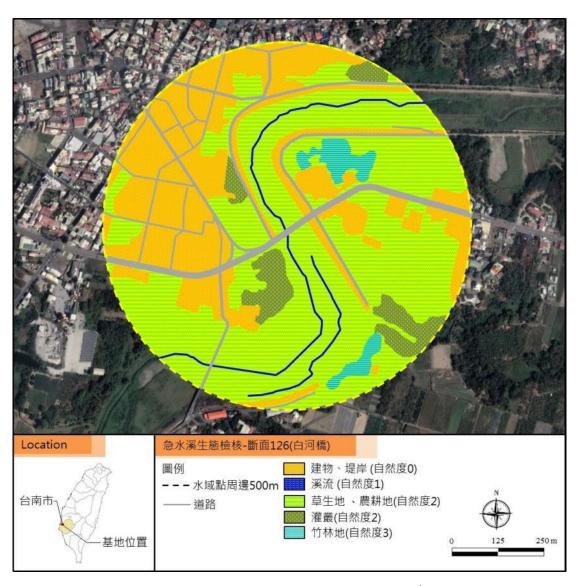
圖 4-8 白河橋(斷面 126)自然度分布圖

本樣站環境(圖 4-8)以農耕地、草生地(自然度 2)為主,分佈於河堤 內以及河堤外高灘地,果樹等農作則種植於聚落周邊;竹林地(自然度 3) 與聚落鑲嵌,主要分布於東側;灌叢(自然度 2)分布於兩側堤內,以陽性 先驅樹種為主要物種;水域環境(自然度 1)為白水溪;而建築物(自然度 0)除沿岸堤防外,聚落坐落於範圍東西兩側。

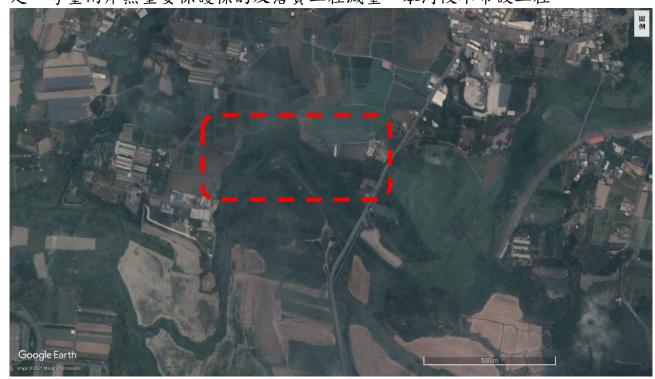
圖 4- 急水溪堤防改善工程位置

工程預定治理區位如圖 4-(紅框處),本工區屬中低度風險堤段,兩岸為土崁,河道蜿蜒計畫流量下無溢淹河段,左岸堤頂高為 27.00 公尺,重現期 50 年計畫洪水位為 26.08 公尺,餘裕高為 0.92 公尺,左岸出水高不足,考量兩岸無重要保護標的及落實工程減量,本河段不布設工程。

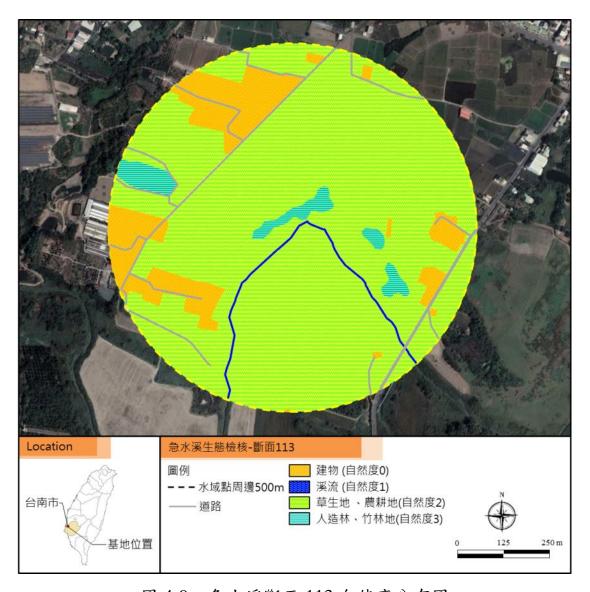
圖 4-9 急水溪斷面 113 自然度分布圖

本樣站環境(圖 4-9)以農耕地、草生地(自然度 2)為主,農耕地則種植於聚落周邊,種植果樹及其他類等農作;竹林地(自然度 3)生長於河道右岸,人造林則栽植於範圍內西側;而建築物(自然度 0)分布於範圍西側。

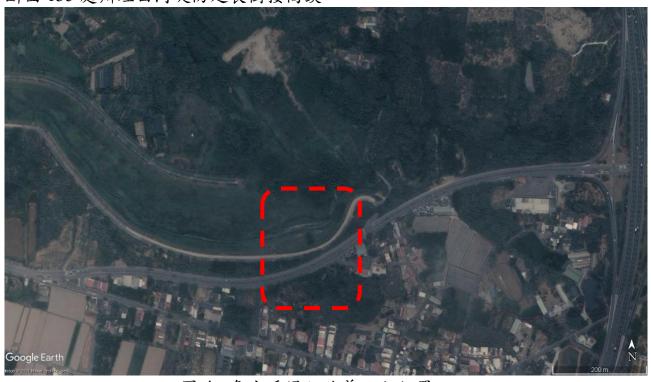
圖 4- 急水溪堤防改善工程位置

工程預定治理區位如圖 4-(紅框處),本工區屬中度風險堤段,既有堤防右岸岸高不足,有溢淹之虞。本工區建議工程措施,依 106 年急水溪與白水溪治理計畫,配合白河堤防之堤防肩線調整至斷面 134 處,斷面 134~斷面 135 處辦理白河堤防延長銜接高崁。

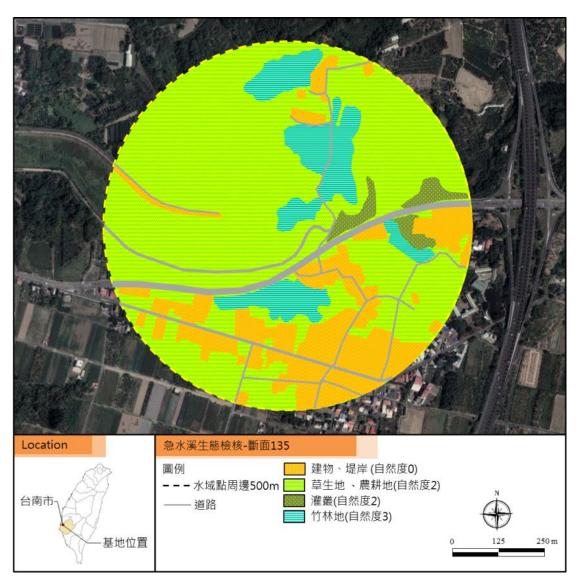
圖 4-10 白河堤防(斷面 135)自然度分布圖

本樣站環境(圖 4-10)以農耕地、草生地(自然度 2)為主,分佈於河堤 內以及河堤外高灘地,而果樹等農作則種植於聚落周邊;竹林地(自然度 3)與聚落鑲嵌,主要分布於北側;灌叢(自然度 2)分布於範圍內東側,以 陽性先驅樹種為主要物種;而建築物(自然度 0)除沿岸堤防外,聚落坐落 於範圍南側。

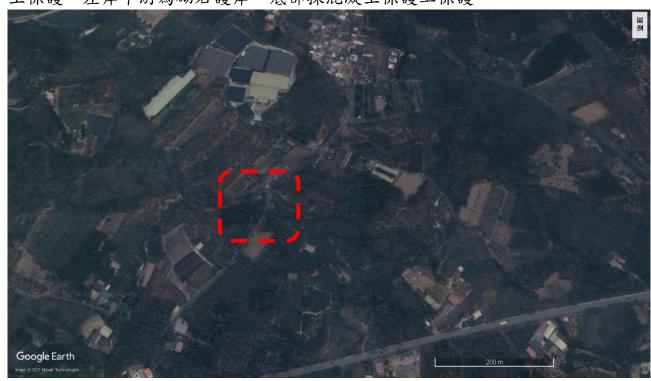
圖 4- 急水溪堤防改善工程位置

工程預定治理區位如圖 4-(紅框處),本工區屬極低風險堤段,水理檢核結果顯示,計畫保護標準之流量下,左岸木屐寮 1 號護岸堤段有溢淹,右岸無防洪構造物;主要係因兩岸多為土崁,部分堤岸較低導致有溢淹情況。左岸上游為木屐寮 1 號護岸,後方為休閒農場,現況邊坡採塊狀混凝土保護。左岸下游為砌石護岸,底部採混凝土保護工保護。

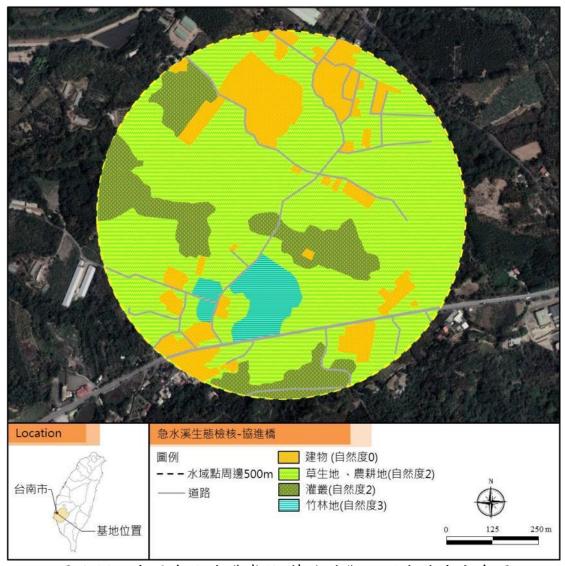
圖 4-11 木屐寮 1 號護岸(仙草埔溪斷面 7)自然度分布圖

本樣站環境(圖 4-11)以農耕地、草生地(自然度 2)為主,種植果樹等農作;竹林地(自然度 3)與聚落鑲嵌,主要分布於南側;灌叢(自然度 2)分布於西側,以陽性先驅樹種為主要物種,部分分布於建物周邊;而建築物(自然度 0)零散分布於範圍內。

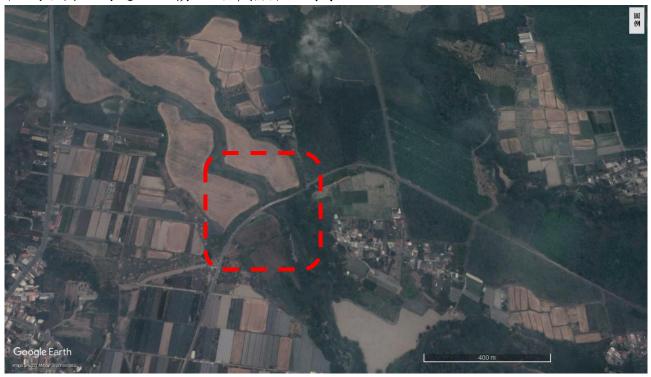
圖 4- 行祥橋(六重溪斷面 13)位置

工程預定治理區位如圖 4-(紅框處),本工區屬極低風險堤段,依 108 年急水溪水系風險評估,目前行祥橋上下游兩岸為土崁,再往下游處有台 糖鐵路橋,河道呈淤積,兩岸無保全對象。

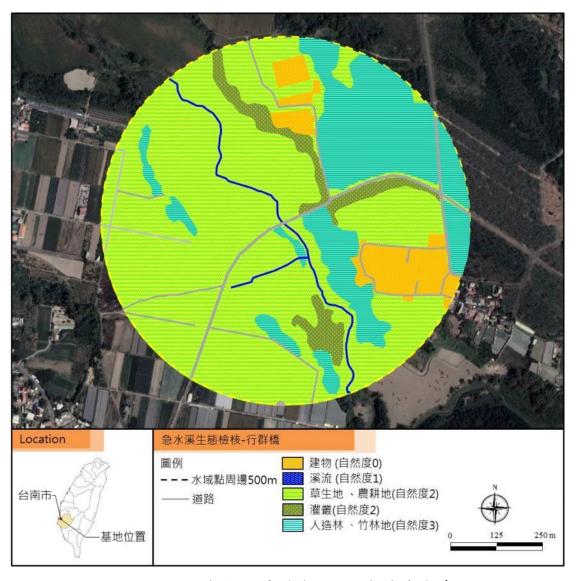
圖 4-12 行祥橋(六重溪斷面 13)自然度分布圖

本樣站環境(圖 4-12)以農耕地、草生地(自然度 2)為主,分佈於河堤內以及河堤外高灘地,農耕地則種植於聚落周邊,種植果樹及其他類等農作;竹林地(自然度 3)生長於河道兩側,人造林則栽植於範圍內東側;灌叢(自然度 2)分布於兩側,以陽性先驅樹種為主要物種,部分並與竹林地鑲嵌;水域環境(自然度 1)為六重溪;而建築物(自然度 0)分布於範圍東側。

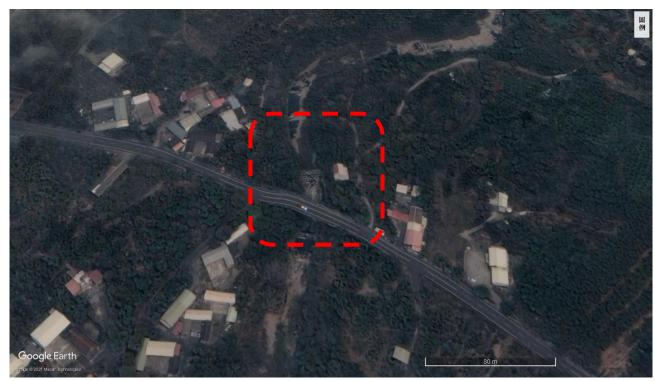
圖 4- 急水溪堤防改善工程位置

工程預定治理區位如圖 4-(紅框處),本工區屬極低風險堤段,本河段河床質為卵礫石,河道坡度較除,約 1/130,河道蜿蜒,僅雙溪橋下游有護岸保護,餘多為山壁、高崁及自然邊坡,高灘地多雜草叢生。河道流路尚屬穩定,但河槽型態與河床沖淤仍處於持續調整變化中,尚未達穩定狀態。建議定程清疏排水系統,如道路側溝及箱涵等,挖除堆積的垃圾。目前雙溪橋上游為系列式固床工,河道內堆置塊狀混凝土消能。下游河道內堆置塊狀混凝土消能,規劃中點,現況良好。

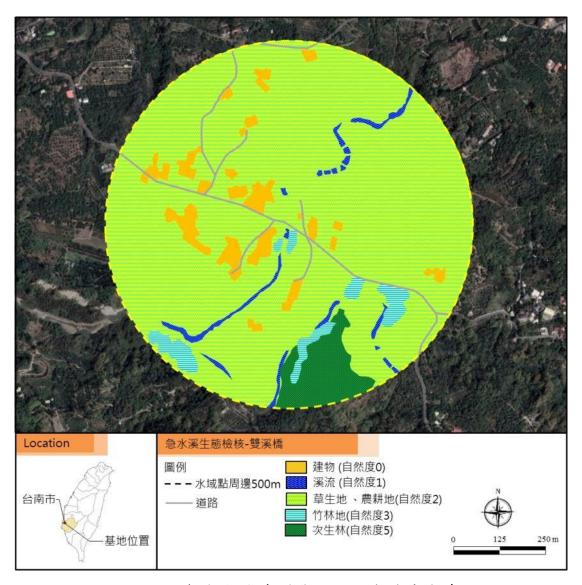
圖 4-13 雙溪橋(鹿寮溪斷面 9.1)自然度分布圖

本樣站環境(圖 4-13)以農耕地、草生地(自然度 2)為主,農耕地則種植於聚落周邊,種植果樹及其他類等農作;次生林(自然度 5)分布於南側;竹林地(自然度 3)生長於範圍內南側及溪谷周邊;水域環境(自然度 1)為鹿寮溪;而建築物(自然度 0)則零散分布於範圍內西側。
