附表 D-02 設計階段生態專業人員現場勘查紀錄表

編號:01

編號:02

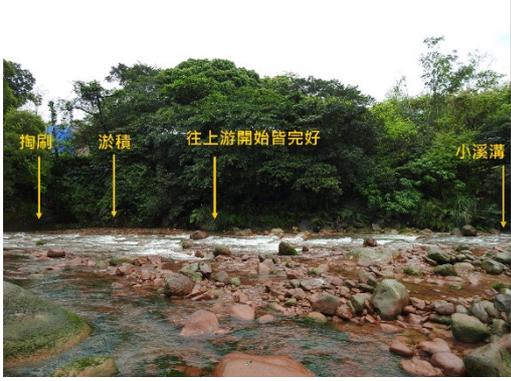
勘查日期	民國 109 年 04 月 01 日	填表日期	民國 109 年 04 月 09 日
紀錄人員	██████	勘查地點	
人員	單位/職稱	參與勘查事項	
██████	觀察家生態顧問公司	工程生態評析、協助執行檢核機制	
現場勘查意見		處理情形回覆	
提出人員(單位/職稱): ██████		回覆人員(單位/職稱): ██████	
<p>1.[縮小]施工段小溪溝為常流水，常流水周圍棲地環境良好，沒有明顯崩塌、沖刷的現象；此區林帶連接至陽明山國家公園，推測會有居住於淺山的哺乳類動物利用，建議以安全為優先考量，優先迴避溪溝，治理掏刷與淤積段為原則。</p>

<p>01.為護岸整體結構穩定，R0k+074 後方既有溪溝無法迴避。 02.圖號 07 依貴公司生態專業人員建議，該型式改為砌石溝。</p>	
<p>2.[減輕]若因安全因素無法避開溪溝，建議以斜坡方式取代混凝土管，也不使用閘門，以土石回填方式於斜坡上，連接斜坡的石塊可使用漿砌稍微固定。</p>
