「淡水河二重疏洪道入口段疏濬測量設計
暨生態檢核委託技術服務計畫」

維護管理階段(第二次)

生態檢核報告

瑞晟技術顧問股份有限公司

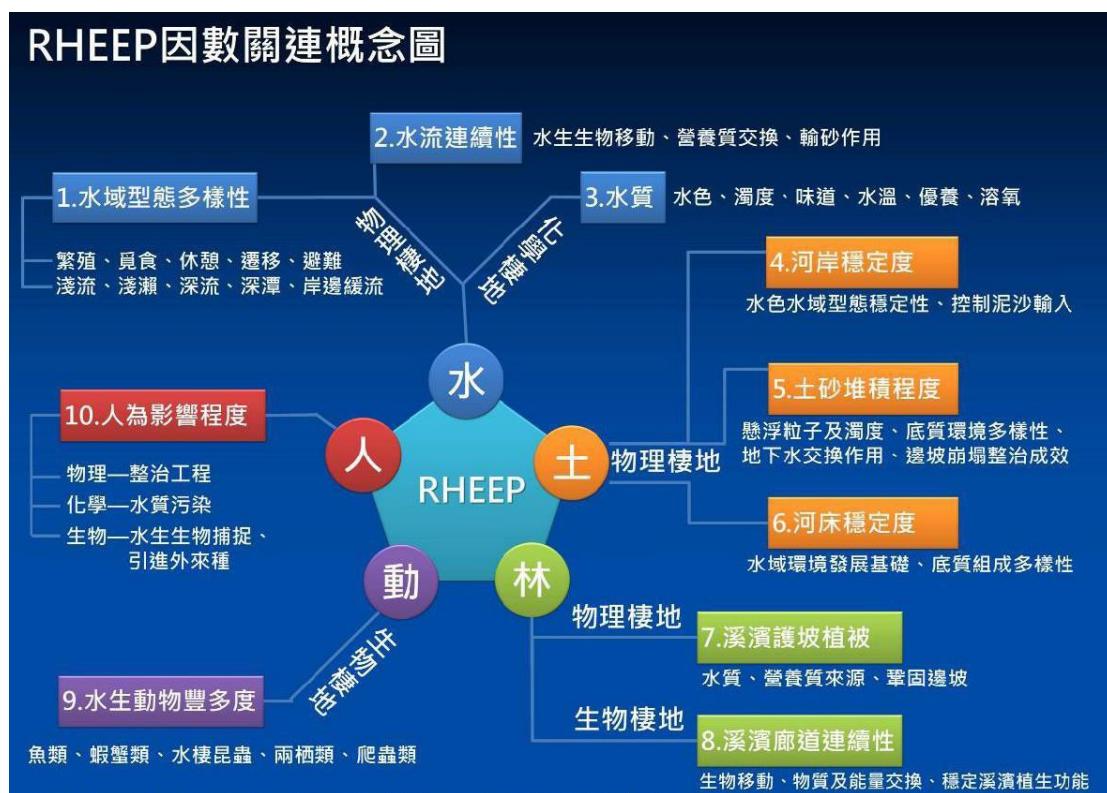
圖 1-3 RHEEP 快速棲地生態評估方法之因數關連概念圖

不同類型水利工程的建設目的、功能、效益以及考量的環境生態等特性，都不盡相同。因此，依水利工程實務推動工作需求，訂定快速棲地生態評估方法之評估項目範疇指引內涵，其目的在於預先確認工程計畫對生態環境可能產生的衝擊及影響程度。RHEEP 快速棲地生態評估方法之因數關連概念如圖 1-3 所示。

快速棲地生態評估法（RHEEP）涵括十項評估因子—水域型態多樣性、水流連續性、水質、河岸穩定度、土砂堆積程度、河床穩定度、溪濱護坡植被、溪濱廊道連續性、水生動物豐多度、人為影響程度，而其分數系統係參考美國環境保護署之快速生物評估方法（RBP），將各因子的狀況由好到差分為四個等級，且各等級皆有清楚量化的評分依據。

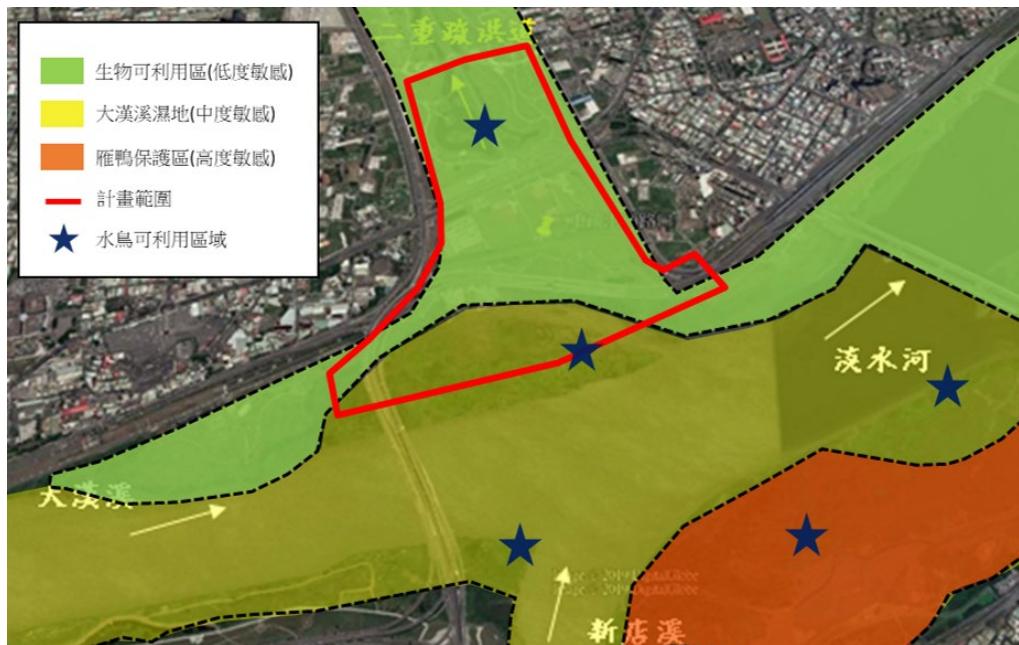
圖 2-3「二重疏洪道入口段」生態敏感區域圖

本工程主要內容為二重疏洪道入口段疏濬，生態敏感區域圖如下，黃色範圍為國家級濕地，橘紅色範圍為臺北市雁鴨保護區，同時也是國家級濕地範圍，屬於高度敏感區域（詳如圖 2-3）。

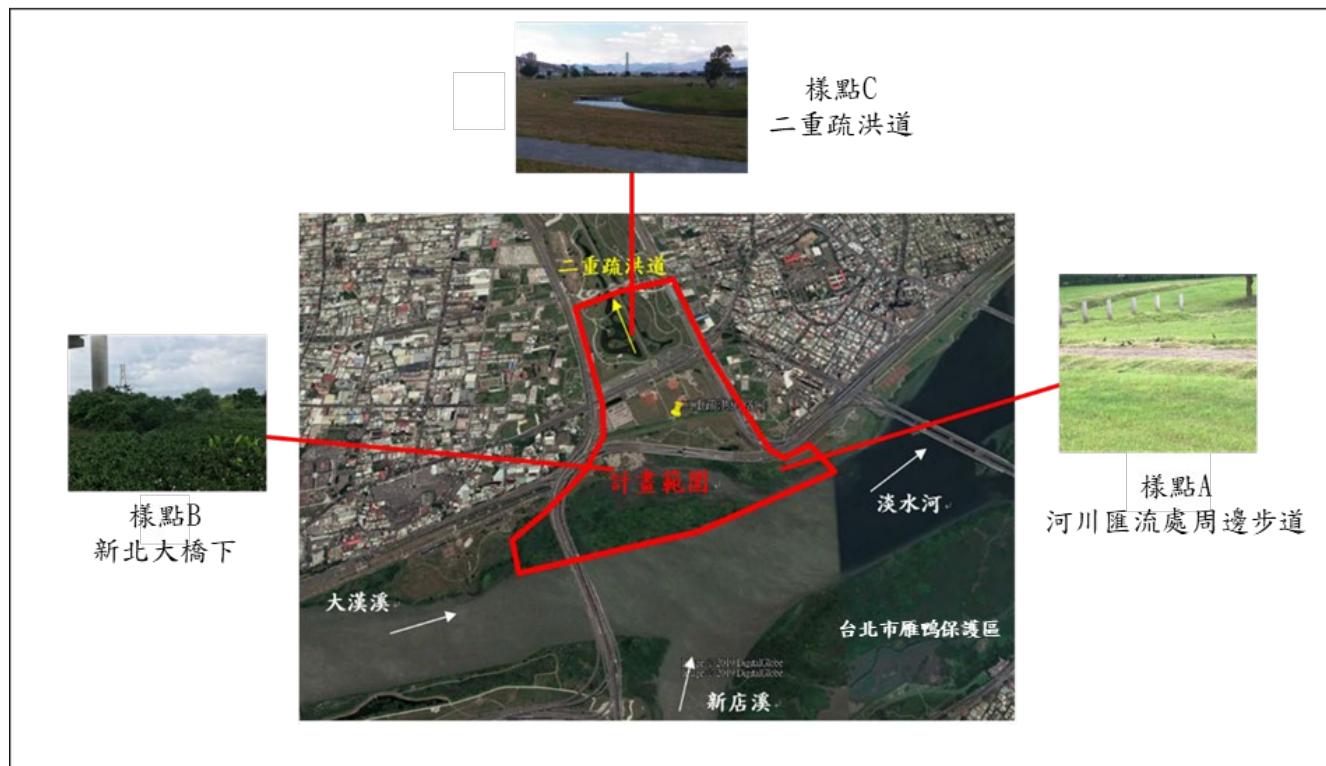
圖 3-1 淡水河二重疏洪道入口段樣點分布圖

本計畫執行範圍位於淡水河二重疏洪道入口段，臨近大漢溪，附近區域大多為人工建物，計畫範圍涵蓋國家級重要濕地，且鄰近台北市野雁保護區，因此，本次參考前期成果，依荒野保護協會、臺北市立動物園研究員及大學生態教授研究團隊之建議，挑選三處樣點作為起始點(詳如圖 3-1)進行生態檢核，並依各團隊所調查生物之空間分佈特性略做樣區位置之調整。同時，國家級濕地範圍均為生態敏感區域(詳如圖 2-3)。

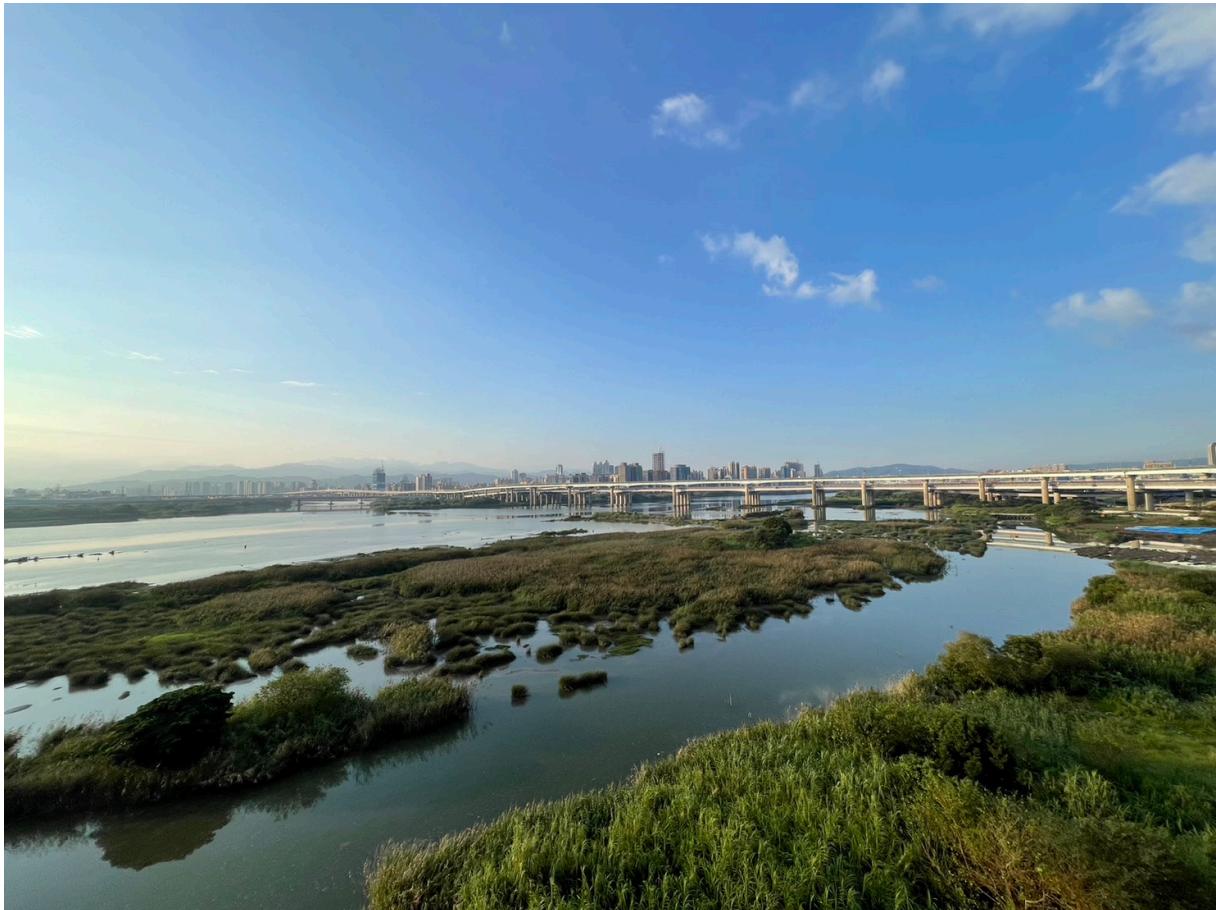
圖 3-2 二重疏洪道入口段樓地概況

樓地環境主要為濕地及周邊混凝土與草皮，工程施作設計規劃已減輕對二重疏洪道與大漢溪溪水及鄰近河道的高草地的干擾，樓地現況詳如圖 3-2。

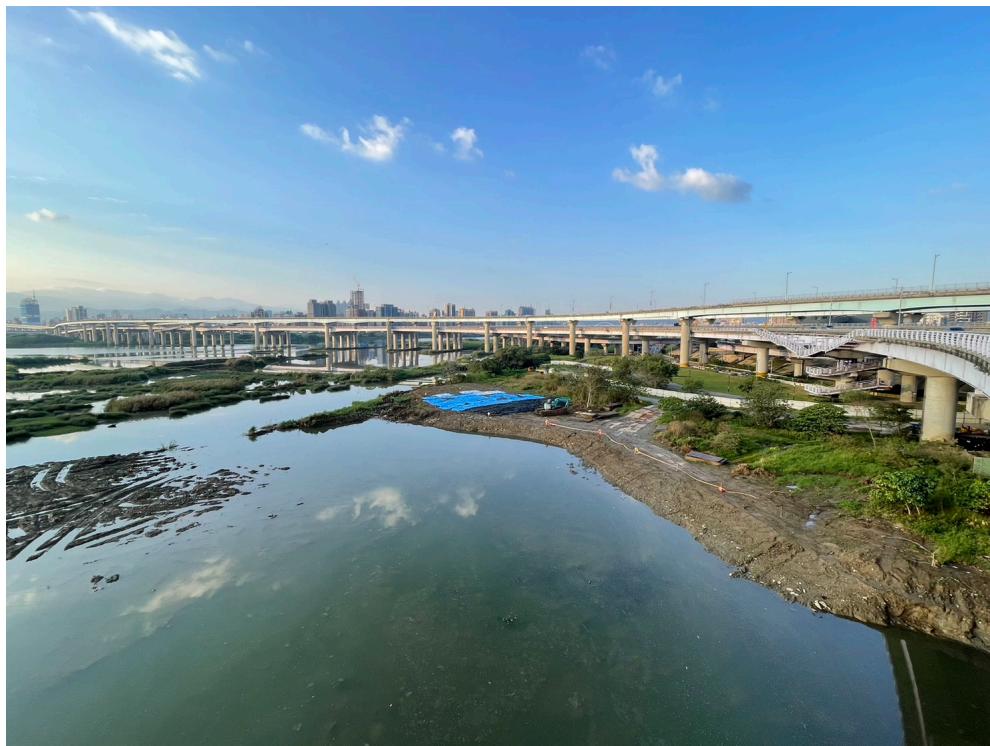
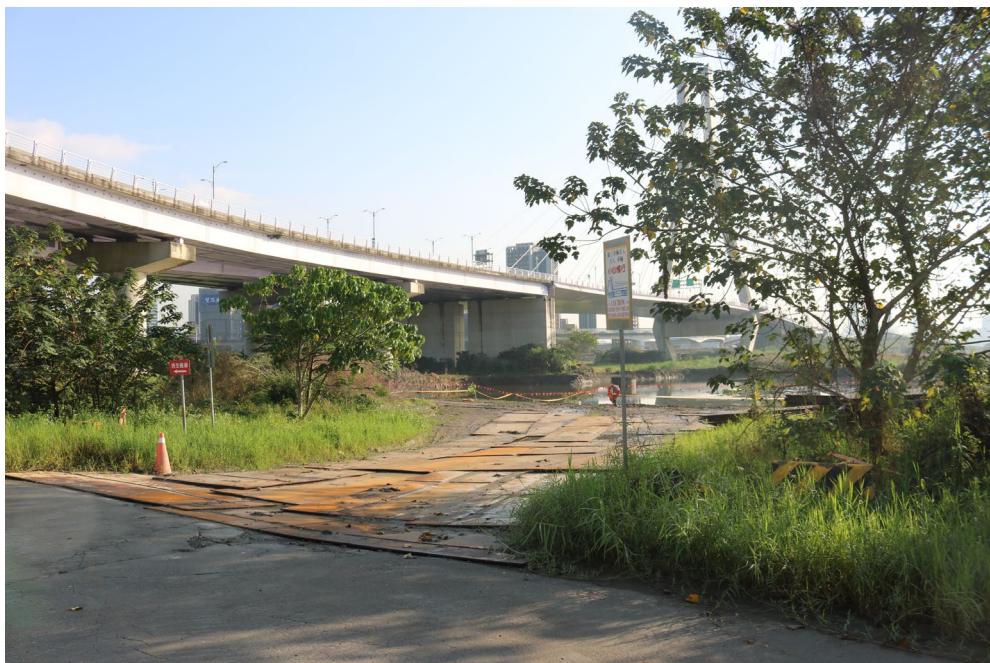
圖 3-3 二重疏洪道入口段現地狀況

本團隊於 112 年 12 月 07 日進行維護管理階段生態檢核，現勘照詳如圖 3-3。水利工程生態檢核表、水利工程生態檢核、生態評估分析紀錄表及現勘照片詳如附表 1 至附表 5。

第一、二標完工後約增加濕地面積 13 萬平方公尺，推測工區潮溝間水流通量增加，提高周圍濕地中之生物營養源，吸引蒼鷺、小白鷺、小水鴨等來此覓食，如圖 3-4、圖 3-5。本團隊亦於 112 年 6 月至 112 年 12 月期間陸續前往工區進行生態物種調查拍攝，相關照片如附表 5。

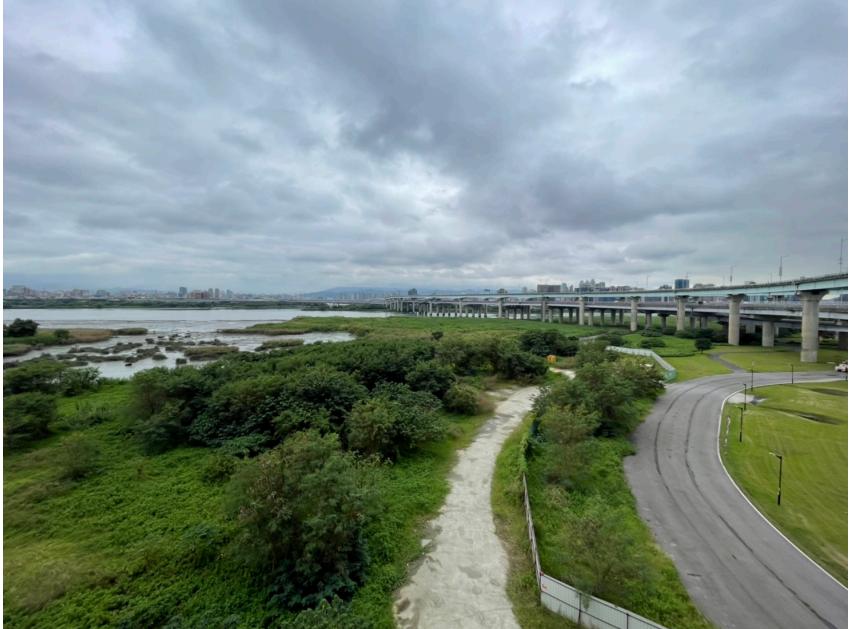
| 時間 | 地點 | 工作內容 | 施工友善措施 |
|---|---|---|---|
| 111 年 12 月 23 日 | 工地 現場 | 工程現地 現勘 | <p>現場無施工，生態恢復良好。</p> |

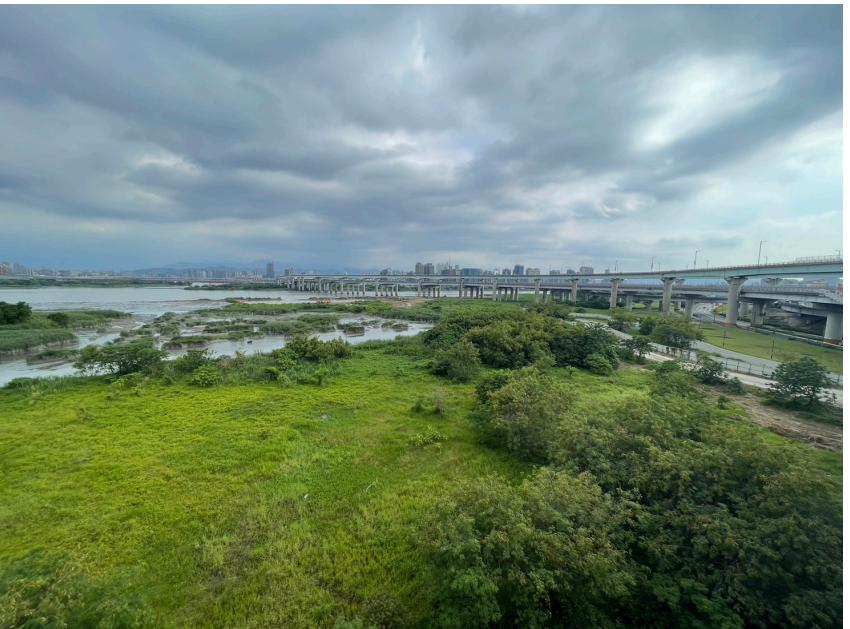
| 時間 | 地點 | 工作內容 | 施工友善措施 |
|---|---|---|---|
| 112 年 6 月 6 日 | 工地 現場 | 工程現地 現勘 | <p>施工中，勘查生態友善措施設置。</p> |

| 時間 | 地點 | 工作內容 | 施工友善措施 |
|---|---|---|---|
| 112 年 6 月 6 日 | 工地 現場 | 工程現地 現勘 | <p>現場經勘查之生態友善措施設置內容如下：</p> <p>一、迴避</p> <ol style="list-style-type: none"> 1. 工區邊緣設置看板，提醒工作人員注意關注物種、生態保全對象。 2. 禁止夜間施工干擾生物作息。 3. 針對工區旁濕地、潮溝範圍劃設緩衝帶或隔離帶減輕衝擊，生態敏感區警示牌及警戒線。 4. 工地旁潮溝濕地適合鳥類棲息，已迴避並發現有小水鴨、鷺科等鳥類棲息紀錄。 5. 目前工區現場已非小水鴨使用期(9~4 月)，現場停留鳥類數量較少，建議施工廠商把握此候鳥暫離期盡快施工，減少影響周圍鳥類使用的時間。 <p>二、減輕</p> <ol style="list-style-type: none"> 1. 現場已見沉砂池規劃設立區域，避免泥砂影響周圍生態。 |

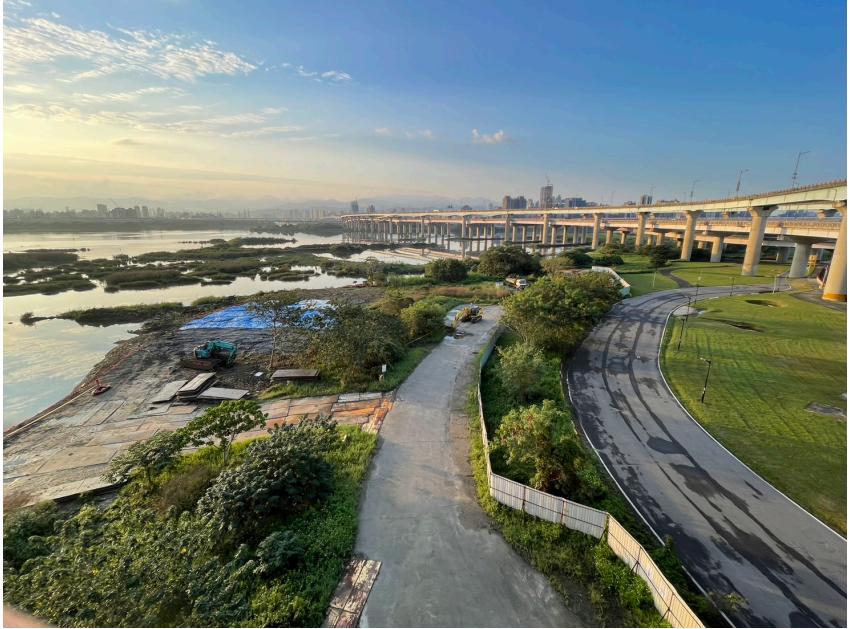
| 時間 | 地點 | 工作內容 | 施工友善措施 |
|---|---|---|---|
| 112 年 12 月 7 日 | 工地 現場 | 工程現地 現勘 | <p>現場無施工，第二標進度近完工，生態狀況良好。</p> |

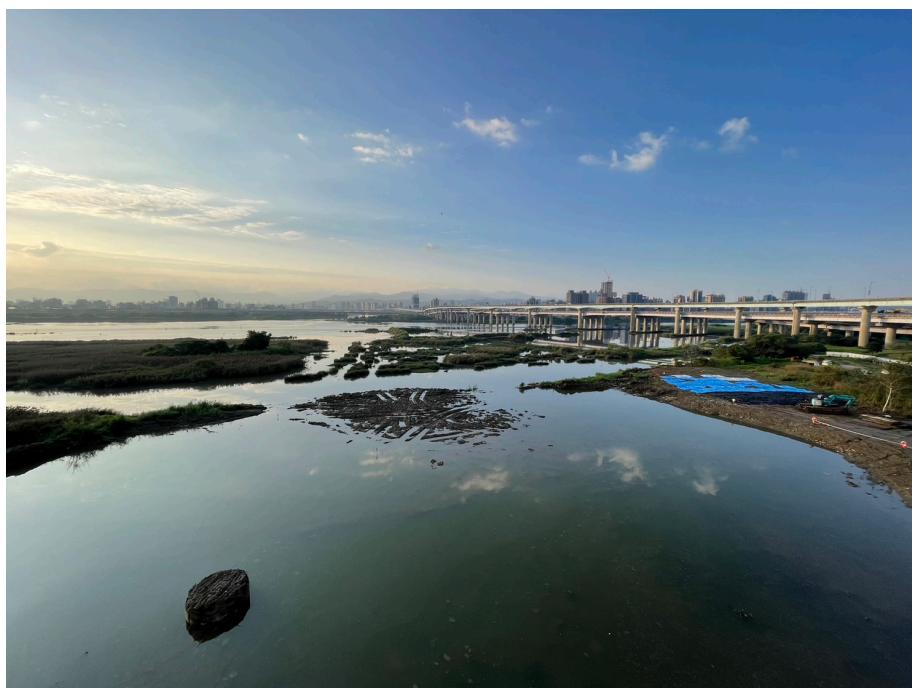
圖 4-1 施工區域現況圖

施工區域現況圖如圖 4-1 所示，本次現勘查得目前現場第二標土方出土的作業已近完工，現場生態恢復良好，可見廠商對於周邊生態環境之維護均有持續注意，工區周圍水質之受擾動情形有明顯改善及削減，後續工程收尾仍應多加注意水質變化問題。

二重疏洪道入口水域重要功能之一在於配合淡水河沿岸濕地提供候鳥遷徙及留鳥使用休憩區，本次生態檢核於 112 年 12 月執行時，工區周圍鳥類種類較前次生態檢核時多，觀察見小水鴨、蒼鷺、夜鷺及台灣原生八哥等，推測係由於疏濬工程增加濕地間生物營養源，才吸引如此多種鳥類前來棲息。12 月已進入候鳥遷徙季節，工程收尾需注意工地旁潮溝濕地鳥類棲息狀況，盡量避開生物利用時間，避免干擾生物作息。

建議第二標施工廠商留意疏浚區內水質，做好水質監測及相應配套措施，降低對周圍環境之影響。

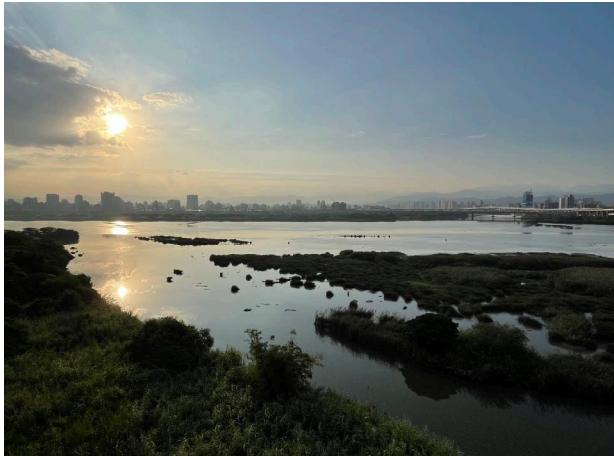
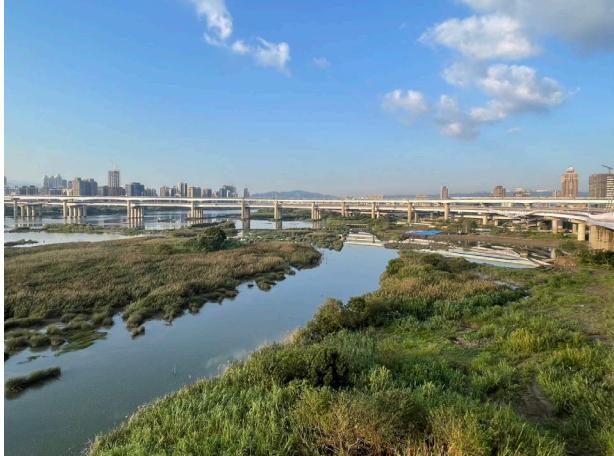
| ② 現況圖 | <input type="checkbox"/> 定點連續周界照片 <input type="checkbox"/> 工程設施照片 <input checked="" type="checkbox"/> 水域棲地照片 <input type="checkbox"/> 水岸及護坡照片 <input type="checkbox"/> 水棲生物照片 <input type="checkbox"/> 相關工程計畫索引圖 <input type="checkbox"/> 其他 _____ | | | | | | |

| 類別 | | (3) 評估因子勾選 | (4) 評分 | (5) 未來可採行的生態友善 策略或措施 |
|---|--|---|---|---|
| (A) 水域 型態 多樣 性 | Q：您看到幾種水域型態？（可複選） <input checked="" type="checkbox"/> 淺流、 <input type="checkbox"/> 淺瀨、 <input checked="" type="checkbox"/> 深流、 <input type="checkbox"/> 深潭、 <input checked="" type="checkbox"/> 岸邊緩流 <input type="checkbox"/> 其他 (什麼是水域型態？詳表 A-1 水域型態分類標準表) | 6 | | <input type="checkbox"/> 增加水流型態多樣化 <input checked="" type="checkbox"/> 避免施作大量硬體設施 <input checked="" type="checkbox"/> 增加水流自然擺盪之機會 <input type="checkbox"/> 縮小工程量體或規模 <input type="checkbox"/> 進行河川（區排）情勢調查中的專題或專業調查 <input type="checkbox"/> 避免全斷面流速過快 <input type="checkbox"/> 增加棲地水深 <input type="checkbox"/> 其他 |
