# 秀姑巒溪苓雅溪左岸堤防改善工程

## 地方說明會及生態檢核說明

主辦機關：經濟部水利署第九河川局

### 苓雅溪左岸堤防改善工程

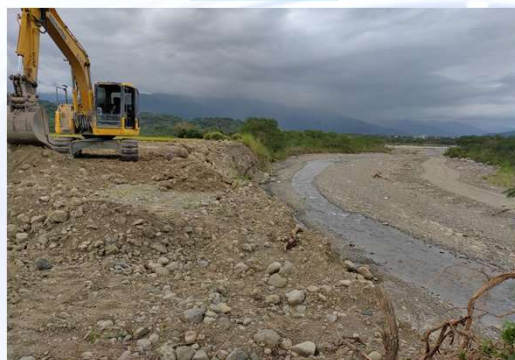
現場照片

- (一)工程位置：花蓮縣玉里鎮
- (二)問題說明：治理計畫列待建堤防，圓規颱風遭侵蝕。
- (三)工程內容：堤防延建約260公尺並辦河道整理約500m。
- (四)預估經費：工程費新台幣**25,000**仟元。

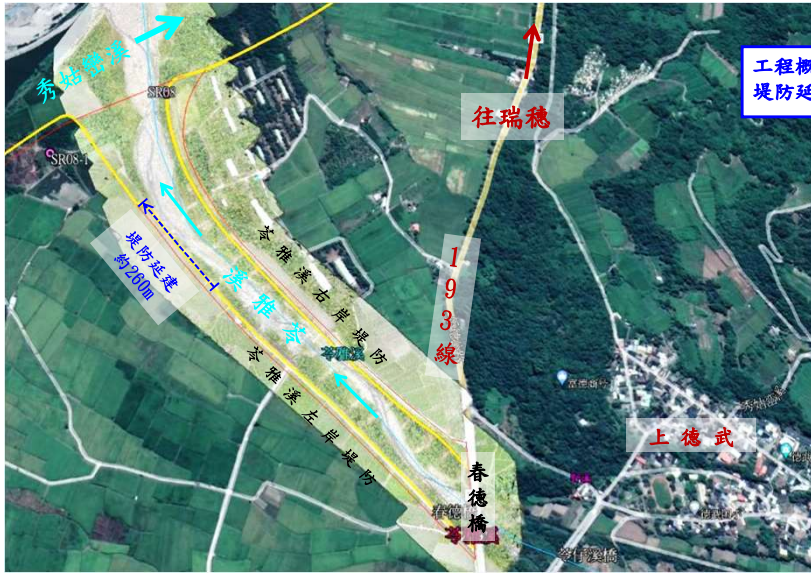
### 苓雅溪左岸堤防改善工程位置圖

工程概要：  
堤防延建約260m .....

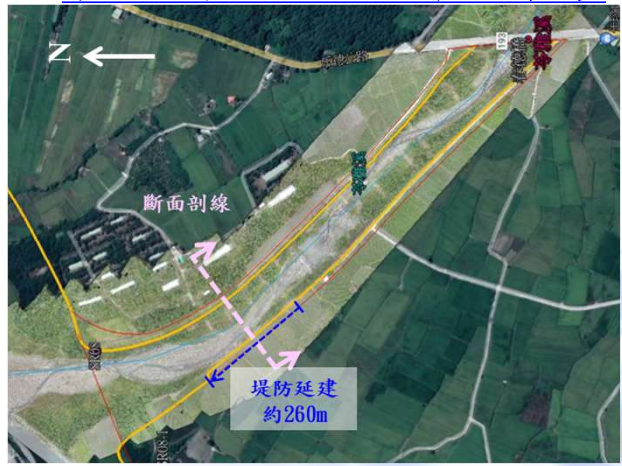
### 苓雅溪左岸堤防改善工程斷面設計初步

河道整理断面示意图：

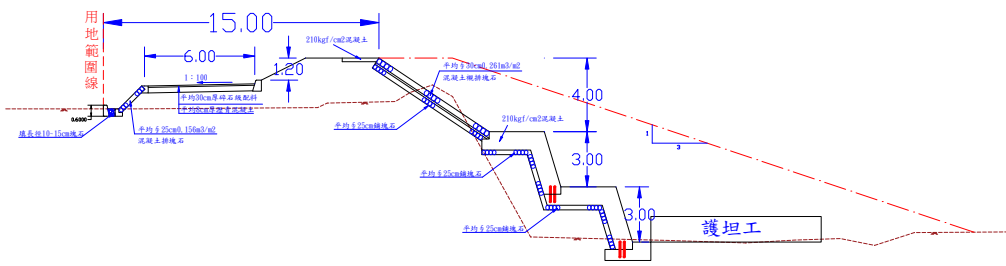
### 荇雅溪左岸堤防改善工程 設計初步示意斷面

- 斷面示意圖：
1. 堤後設防汛道路6m及側溝(1:1)
  2. 堤前採1:3覆土並植草
  3. 堤身採複式斷面並設置護趾工及丁壩工。
