「公共工程生態檢核自評表」

三峽河大埔段環境改善工程 核定階段附表 P-01(1/2)

三峽河大埔段環境改善工程 核定階段附表 P-01(2/2)

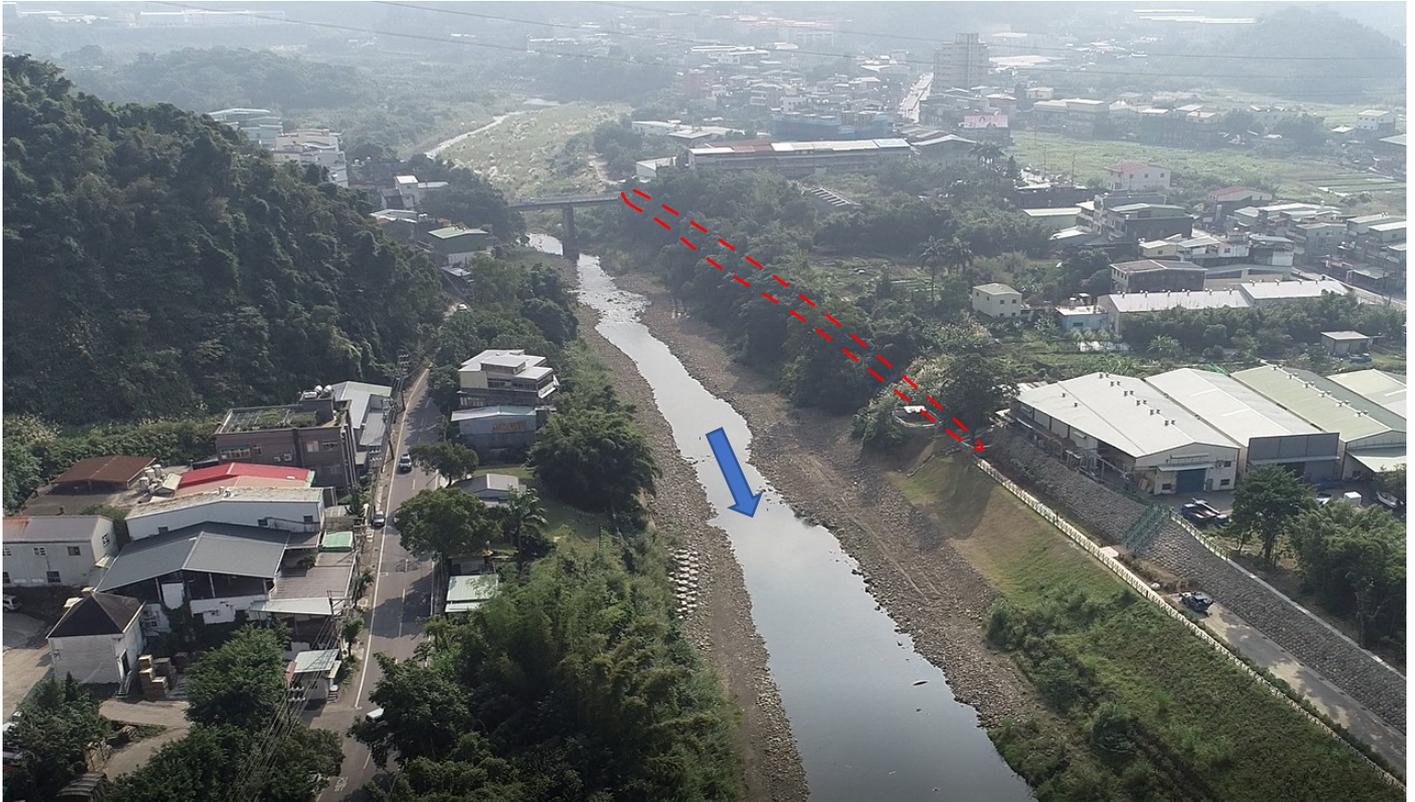
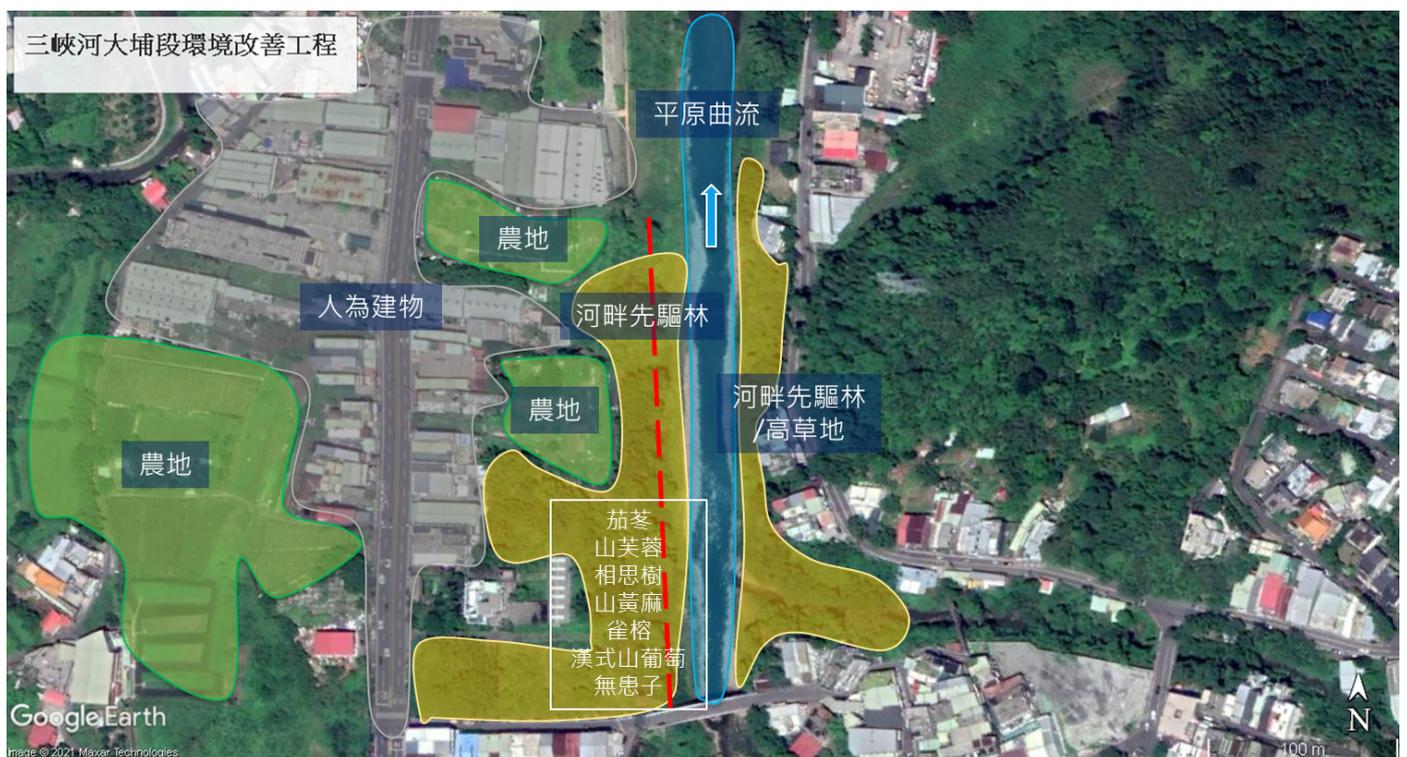
位置圖：請附五千分之一航照圖或正射影像圖或二萬五千分之一地形圖為底圖，以色筆加註工程位置，並請繪製工程位置略圖。

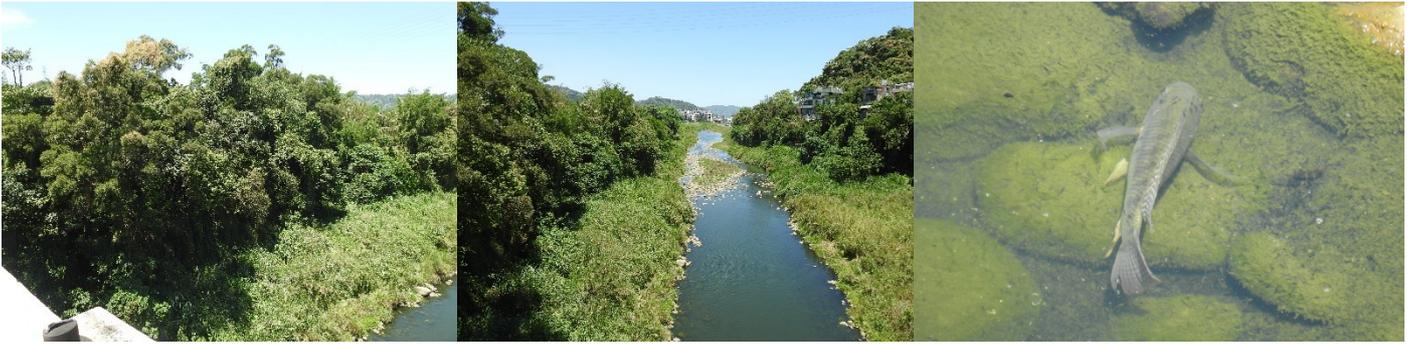
工程預定位置環境照片：

110年4月20日 工程預定地(右圖為雜交吳郭魚)

工區周邊既有生態調查文獻較為缺乏，參照臺灣生物多樣性網絡，三峽大埔區域曾紀錄鳥類 19 種，其中包含二級保育類魚鷹，三級保育類紅尾伯勞、鉛色水鶉，兩棲類紀錄到入侵種斑腿樹蛙。而在集水區友善環境生態資料庫中，工程範圍周遭紀錄到 3 筆關注物種資料，包含二級保育類大冠鷲、黑鳶，紅皮書魚類國家接近受脅(NNT) 高體鱒。植物部分紀錄到野茼蒿、大飛揚草、苜蓿、光果龍葵、假吐金菊等，皆未納入紅皮書評估清單。現勘當日僅於河道內紀錄到雜交吳郭魚。

1. 「迴避」工程預定位置為三峽河周遭少有之大面積河畔先驅林，樹林可以調節氣候、補充氧氣、淨化空氣、幫助水土保持、創造多樣性的動物棲息空間等，建議於設計階段時考量迴避部分區域之可行性。
2. 「縮小」建議縮小工程擾動範圍保留原生種喬木，讓種子自然落種增加植栽生長機會，避免現地生物多樣性流失，更可提供當地居民遮陰、景觀遊憩等功能。
3. 「減輕」建議以符合步道整體安全性為前提，盡可能減少混凝土使用量，並考量以卵礫石(以轄區內疏濬之土石為第一優先)、木材、覆土等自然基質施作之可行性，讓植生能夠自然回復，達到自然永續的環境。
4. 「其他」於施工前教育訓練時將外來種斑腿樹蛙資訊納入訓練內容(參考林務局摺頁內容)，若施工過程中發現其蹤跡需立即通報新北市農業局(02-29603456 轉 3122)或臺灣兩棲類動物保育協會進行處理，不可讓施工過程產生的棲地劣化導致外來種擴散。
