## 三峽河礁溪堤防下游延長段防災減災工程 核定階段附表 P-01(1/2)

# 三峽河礁溪堤防下游延長段防災減災工程 核定階段附表 P-01(2/2)

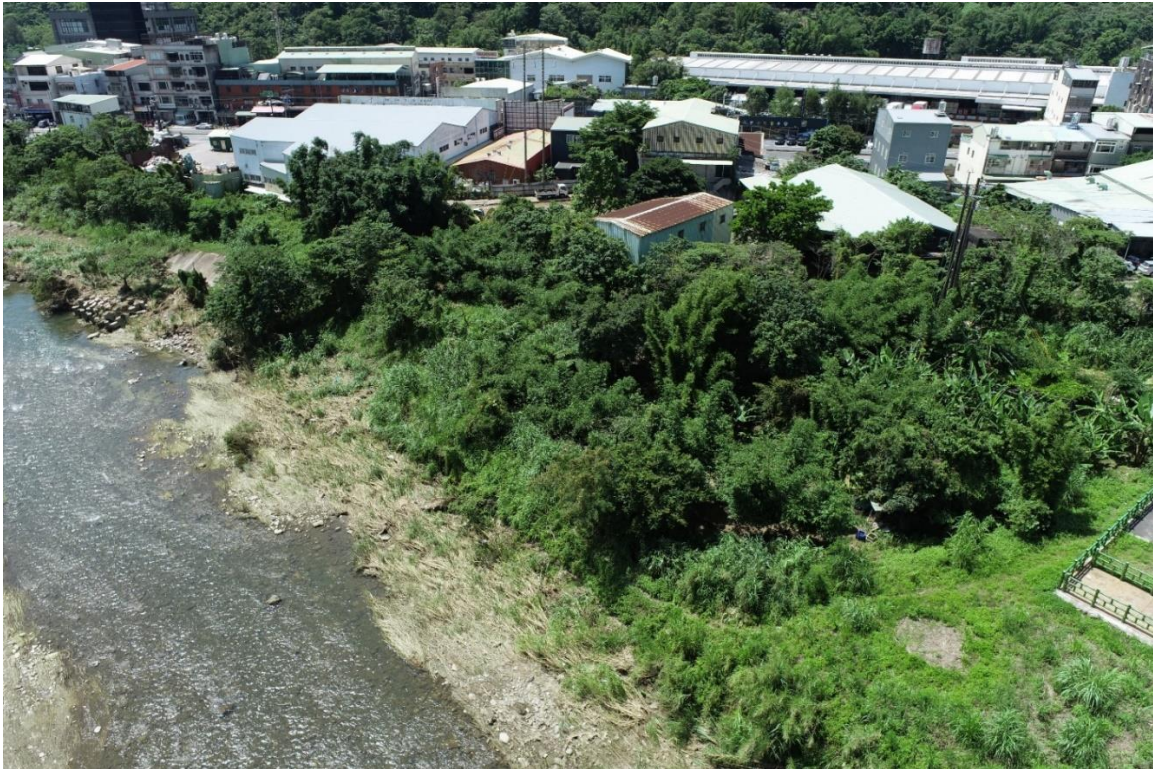
110/06/10 工程預定地

擬辦工程概估內容 新設堤防,石籠保護工180公尺。			擬辦工程概估內容		
座落	<input type="checkbox"/> 一般山坡地 <input type="checkbox"/> 林班地、實驗林地、保安林地、區外保安林 <input type="checkbox"/> 公告之生態保護區 <input type="checkbox"/> 都市計畫區(農業區) <input type="checkbox"/> 農地重劃區 <input checked="" type="checkbox"/> 其他:一般區					
致營	災力	<input type="checkbox"/> 山坡崩塌 <input type="checkbox"/> 溪床沖蝕 <input checked="" type="checkbox"/> 溪岸溢流 <input type="checkbox"/> 土石流 <input type="checkbox"/> 溪床淤積 <input type="checkbox"/> 其他:				
勘查意見	<input type="checkbox"/> 優先處理 <input type="checkbox"/> 需要處理 <input checked="" type="checkbox"/> 暫緩處理 <input type="checkbox"/> 無需處理 <input type="checkbox"/> 非本單位權責,移請(單位: _____)研處 <input type="checkbox"/> 用地取得問題需再協調			生態保育評估	現況描述: 1.陸域植被覆蓋: <u>80</u> % <input type="checkbox"/> 其他 2.植被相: <input checked="" type="checkbox"/> 先驅林 <input type="checkbox"/> 人工林 <input type="checkbox"/> 天然林 <input checked="" type="checkbox"/> 草地 <input checked="" type="checkbox"/> 農地 <input type="checkbox"/> 崩塌地 3.河床底質: <input checked="" type="checkbox"/> 岩盤 <input type="checkbox"/> 巨礫 <input checked="" type="checkbox"/> 細礫 <input checked="" type="checkbox"/> 細砂 <input type="checkbox"/> 泥質 4.河床型態: <input type="checkbox"/> 瀑布 <input type="checkbox"/> 深潭 <input checked="" type="checkbox"/> 淺瀨 <input checked="" type="checkbox"/> 淺流 <input checked="" type="checkbox"/> 深流 5.現況棲地評估: 水域棲地環境為平原曲流,陸域環境:左岸為河畔高草地/先驅林;右岸為既有混凝土護岸、農地、先驅林等。

1. 「迴避」工程預定施作河段為三峽河周遭較完整之河畔先驅林，樹林綠帶可以調節氣候、淨化空氣、根系亦可幫助固定土砂達成水土保持，且工區周邊淺山環境也曾記錄：臺灣小彎嘴、臺灣竹雞、臺灣藍鵲等特有種鳥類，在工區周邊綠帶很有可能為鳥類潛在棲息空間的情況下，建議保留河畔先驅樹林。
2. 「縮小」建議於符合河防安全與在地需求的前提下，以移除外來種喬木為優先考量，並盡可能保留現地原生種喬木，讓現地植生自然落種，增加植栽生長機會。
3. 「減輕」因工程臨水施作，建議設置排擋水設施，使水流不經過正在施工的區域以維持水質；如機具需過水，應設置涵管/鐵板等設施，避免機具入水碾壓溪床。
4. 「補償」建議於完工後覆土於邊坡，加速現地植生恢復，達到自然永續的環境。
