經濟部水利署
 施工階段 現場勘查 / 會議紀錄表

工程主辦機關	第一河川分署	辦理日期	民國 112 年 11 月 29 日
		辦理地點 (座標 TWD97)	北成橋至歪仔歪橋右岸 起點(北成橋): 325603.15,2730912.972 終點(歪仔歪橋): 326314.29,2733090.552
工程名稱	羅東溪(北成橋至歪仔歪橋段)右岸整體環境改善工程(一工區)A 標		
生態檢核團隊 (工程主辦機關方)	觀察家生態顧問有限公司	施工廠商	偉唐營造有限公司
監造單位	第一河川分署	生態檢核團隊 (施工廠商方)	陳 [] (生態背景人員)、陳 []
現勘(/會議)意見		處理情形回覆	
<p>本次現勘為施工前的四方會勘：由工程主辦及監造、主辦及監造方生態團隊、施工廠商、施工方生態團隊共同確認生態保育措施檢查標準。依據設計階段研擬的保育措施以現地情況調整如附表一，重點摘要如下；整理建議納入監造計畫、施工計畫的生態保育措施抽查與自主檢查表如附表二。</p>			
<p>1. 生態保全對象刪除：</p> <p>本工程設計階段指認生態保全對象風箱樹，本次現勘確認已不存在，原座標位置現況為生長高草莖植被的砂洲環境，周圍喬木亦無風箱樹(如圖 1)，推測因今年的大雨沖刷導致流失，因此刪除此項措施。</p>		<p>經現勘確認，原設計階段之生態保全對象風箱樹已不存在；在不阻礙施工為原則，施工人員將最大限度地保留現地喬木，以減輕工程對生態之影響。</p>

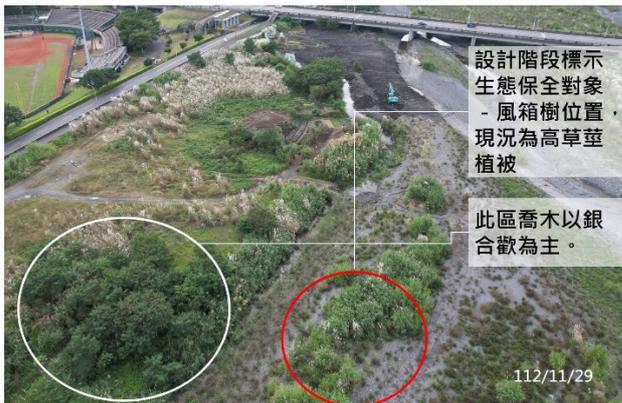
<p style="text-align: center;">圖 1 生態保全對象風箱樹環境現況</p>			
<p>2. 施工前工區地貌與設計圖已有落差，本次現勘重新確認工程擾動範圍，請施工廠商依據現場討論結果工程圖標示(包含銀河歡移除區、工程施作區域、施工便道及土方堆置區等假設工程)</p>		<p>依據現場討論結果，將銀河歡移除區、工程施作區域、施工便道及土方堆置區等假設工程，納入施工計畫，後續工程人員將依計畫在內範圍施</p>

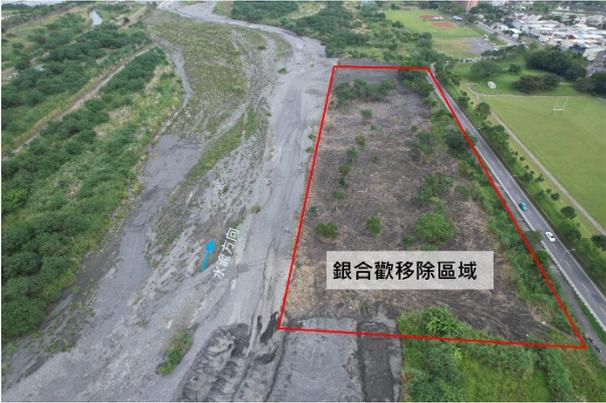
<p>繪製為「生態保育措施平面圖」並納入施工計畫，後續工程擾動不可超出標示範圍。</p>	<p>工。如工程需要變動範圍，將提前通報監造生態團隊。</p>
<p>3. 本工程清除銀合歡，需保留清除區域的原生喬木，並妥善清運，移除種源。清除區域需依設計栽植原生高草莖植被(甜根子草等)，避免造成灘地裸露。</p>

<p>圖 2 施工前已有部分清除銀合歡區域</p>	<p>清除銀合歡，將依合約規定由合法業者清運，清除區域整理完畢將盡快種植甜根子草，避免高灘地裸露。</p>
<p>4. 針對揚塵、垃圾等環境影響項目，改為由工程環境保護計畫進行管理。</p>	<p>揚塵、垃圾等環境影響項目，已在工程環境保護計畫內，將依計畫管理。</p>
