經濟部水利署
 施工階段 現場勘查 / 會議紀錄表

工程主辦機關	第一河川分署	勘查/會議日期	民國 112 年 12 月 07 日	
		勘查/會議地點 (TWD97)	北成橋左岸柯仔林堤防 起點(北成橋): 325603.15,2730912.972 終點(歪仔歪橋): 326314.29,2733090.552	
工程名稱	112 年度羅東溪柯子林堤防(北成橋段)歲修工程			
生態檢核團隊 (工程主辦機關方)	觀察家生態顧問有限公司	施工廠商	旭磐營造有限公司	
監造單位	第一河川分署	生態檢核團隊 (施工廠商方)	李 ██████	
相關意見摘要		處理情形回覆		
<p>1. 設計階段第一項措施「避免於 12-7 月擾動水域棲地」改為兩項。 北成橋下游挖設基礎區域為涉及本河段主流路，難以迴避，生態保育措施調整為：(1)工程迴避右岸流路，並將(2)左岸流路導流，導流方式為於工區上游設置擋水土堤，並於等候 2-3 天讓原流路積水消失後再行擾動原左岸流路。</p>

C-02 附表一 施工前生態保育措施調整

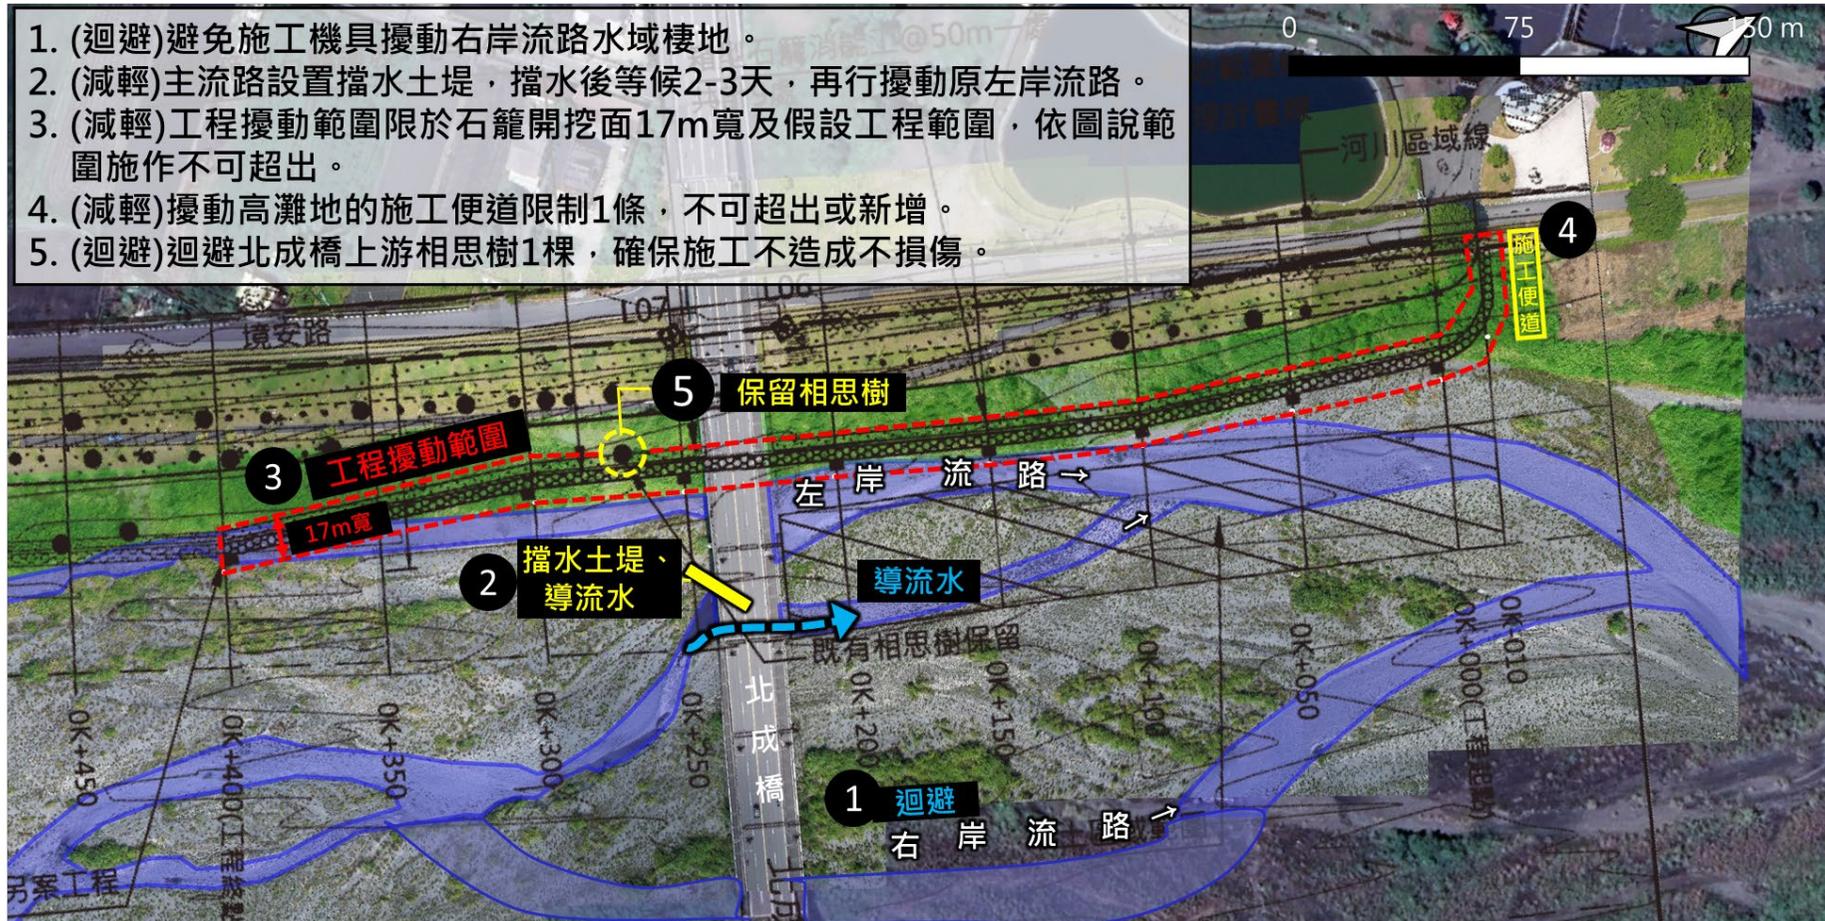
生態保育措施平面圖（請施工廠商確認後納入施工計畫）

<p>施工便道及施作導流水區域), 施工期間機具擾動範圍須依生態保育措施平面圖不超出。</p>	
<p>3. <u>設計階段第三項措施「使用既有擾動區進入溪床, 限制施工便道數量與面積。」</u> 確認施工便道為越堤路下方 1 條, 3 公尺寬。施工期間不可超出或新增。</p>	<p>配合辦理。</p>
<p>4. <u>設計階段第四項措施「迴避北成橋上游 相思樹 1 棵 (325444.858, 2730942.048), 確保施工不造成不損傷。」</u> 施工前以警示帶圍繞標示, 確保施工不造成不損傷。</p>	<p>配合辦理。</p>
