#### 四、地層下陷概況

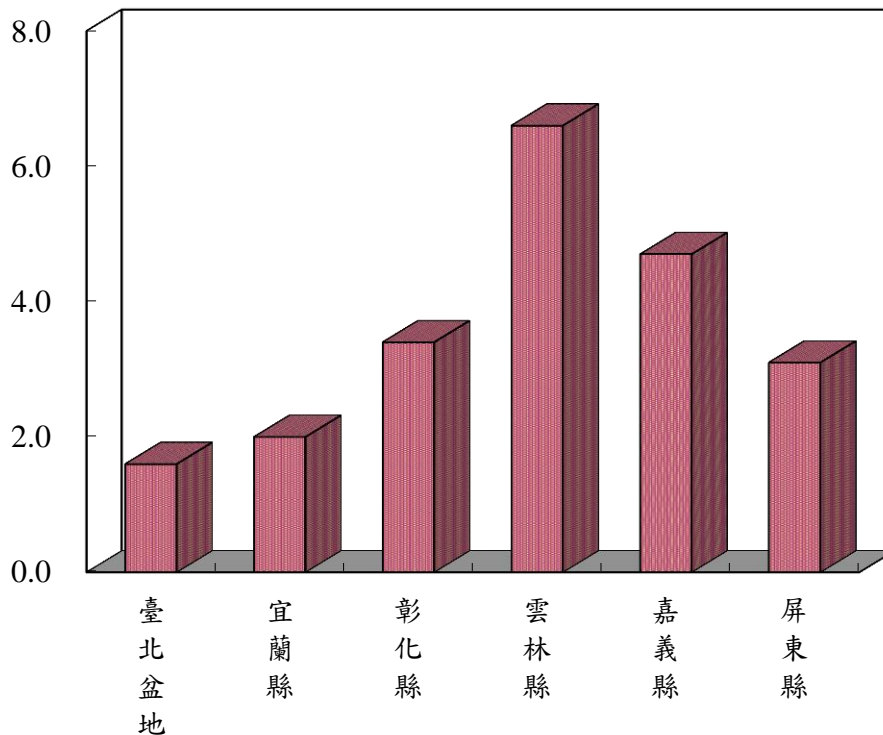
圖5、地層下陷概況

截至107年止以屏東縣最大累積下陷總量3.56公尺最多，雲林縣最大累積下陷總量2.59公尺次之，彰化縣最大累積下陷總量2.52公尺則位居第三。目前發生地層下陷之區域大多分布於西南沿海地區，係肇因於不當之土地利用及水資源無法有效管制使用所致。本署107年檢測地層年最大下陷速率為雲林縣6.6公分／年最嚴重，嘉義縣4.7公分／年次之。（如表4）

年最大下陷速率  
(公分／年)

民國107年
