# 大潭社區積淹水情形說明

# 大潭社區積淹水改善工程(第一期)

## 大潭新支線及其支流上游溢淹改善工程(第二期)

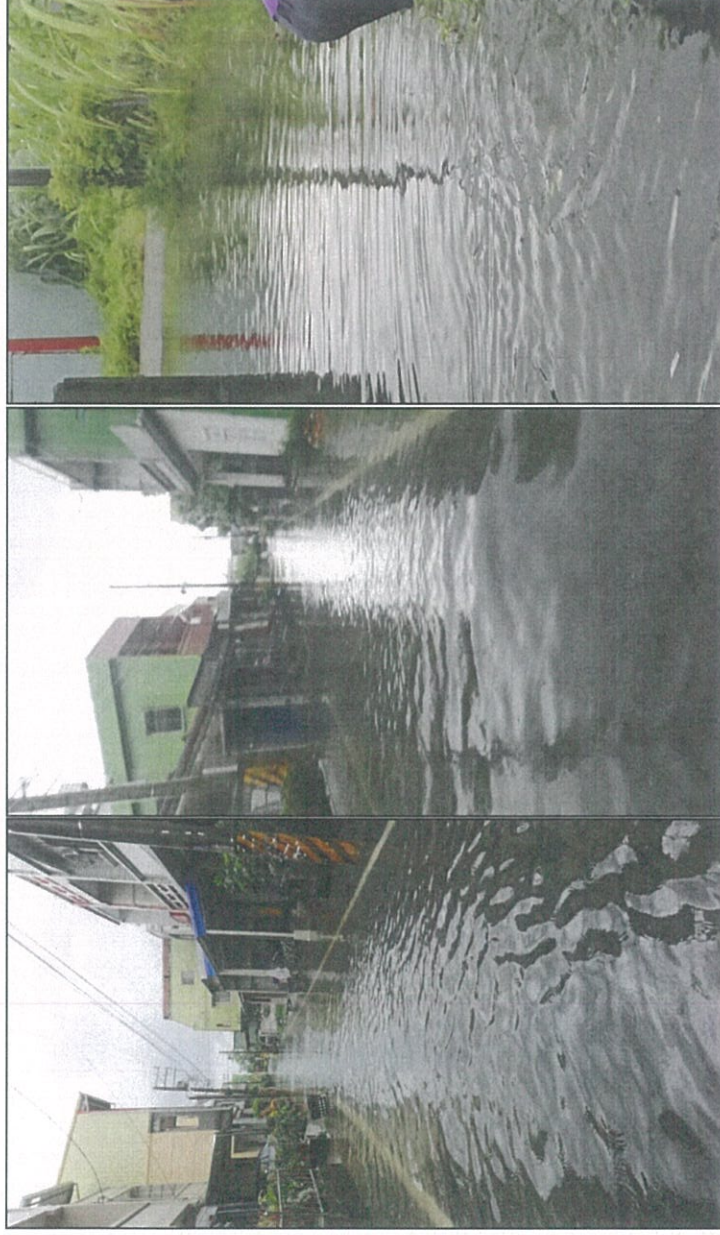
大潭社區107年6月19日豪雨淹水情形

本計畫區屬經常性之淹水災害潛勢區，幾乎是遇豪雨必淹，例如107年6月19的豪雨，台糖南岸測站24小時雨量為225mm，造成大潭社區淹水深度10~30cm，淹水面積約4.2公頃，淹水時間約6~12小時。

民國94年612豪雨、民國96年梧提、民國98年莫拉克及99年凡那比等颱風，均造成本計畫區全區嚴重淹水，其中612豪雨造成本社區淹水，淹水深度90cm，淹水面積達18公頃，淹水時間約2~3天

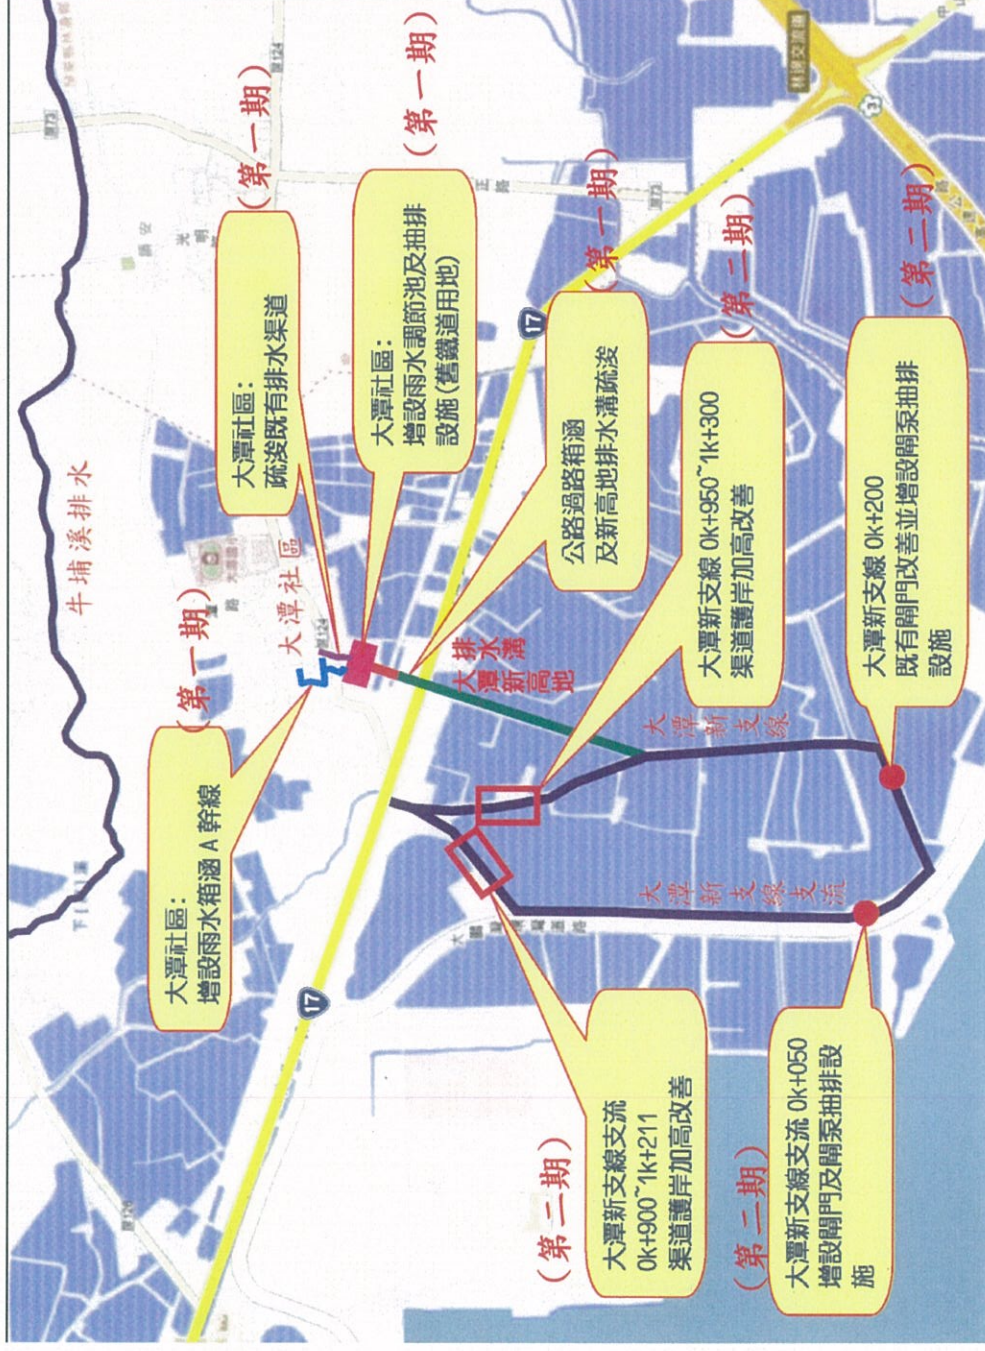
- 第一期經費項目**
- ❖ 社區增設雨水箱涵A幹線，L=545m
  - ❖ 社區既有排水渠道疏浚
  - ❖ 雨水調節池(含池底阻水精化處理及出流排放管工程)
  - ❖ 抽排設施
  - ❖ 公路過路箱涵及新高地排水溝疏浚
  - ❖ 預算經費約81.384仟元

- 第二期經費項目**
- ❖ 大潭新支線及其支流護岸加高(含道路改善)
  - ❖ 大潭新支線閘門工程(含閘門抽排設施3cms)
  - ❖ 大潭新支線支流閘門工程(含閘門抽排設施3cms)
  - ❖ 預算經費約59.743仟元
