## 「金沙溪流域水環境改善工程(第一期)」

### 成 果 報 告

工程計畫：金沙溪流域水環境改善工程(第一期)

執行機關：金門縣政府工務處

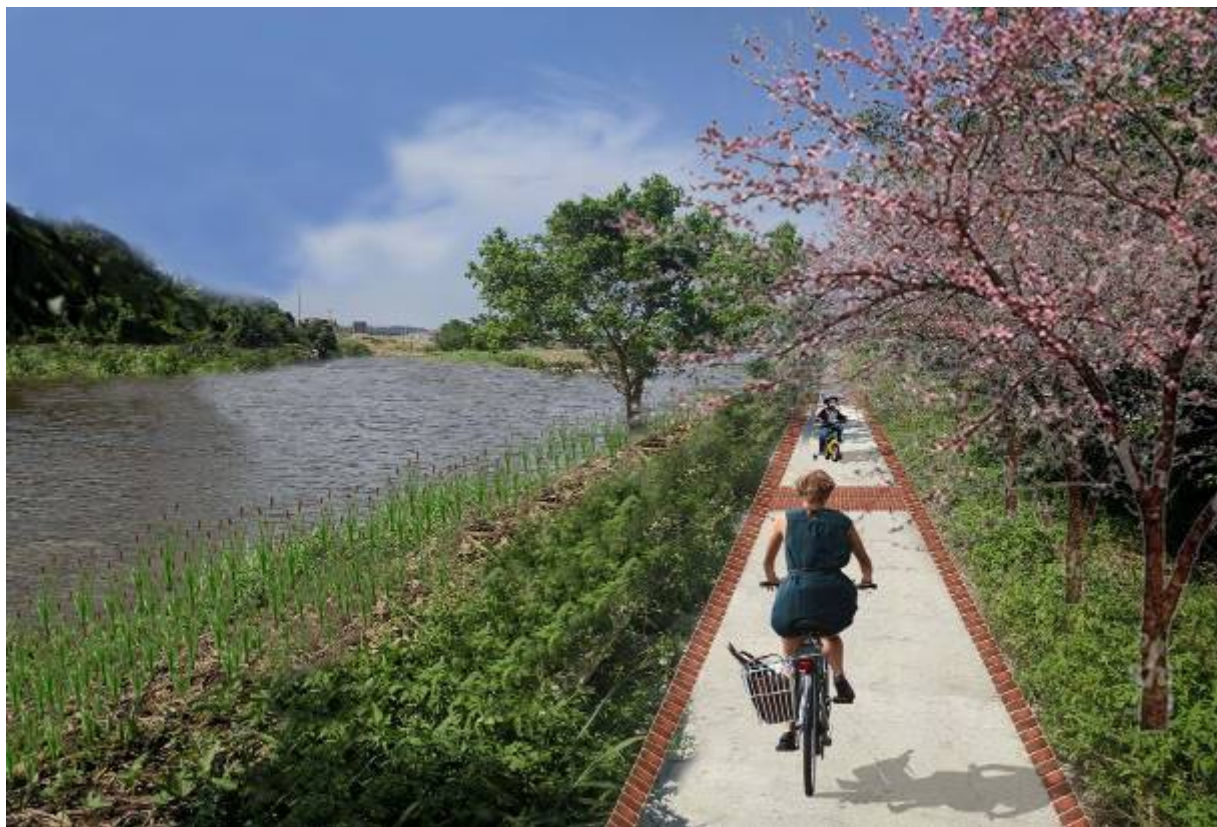
### 〔計畫構想圖-金沙溪〕

以多孔隙砌石護岸堆砌並施作砌石攔水堰

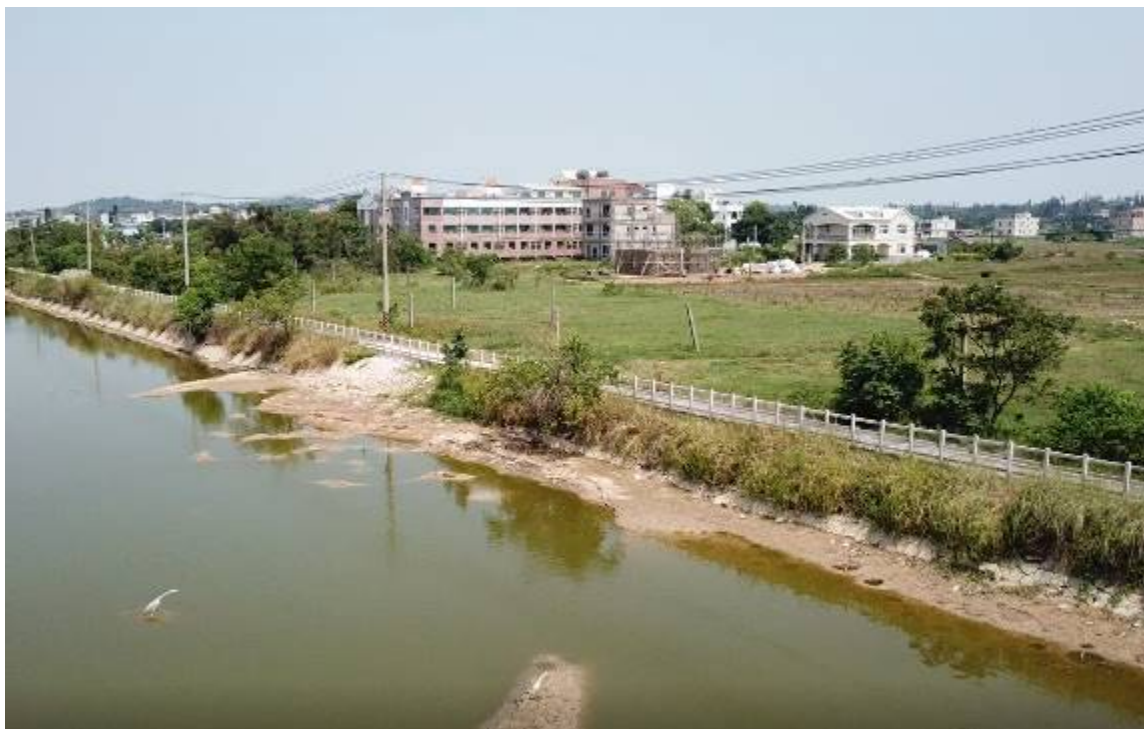
<既有漿砌塊石護岸(幾近崩壞)>

**漿砌石護岸(右岸)、遊憩廊道、植生綠化、環境解說系統：**原金沙溪既有砌石護岸因年代久遠，構造物大多崩壞，配合河道濬深及堤頂自行車步道施作。周邊植生綠化一併重新施作，兼具減低風速，輻射熱、基地保水、景觀美化、生態營造綜合效果。。

**漿砌石護岸(右岸)、遊憩廊道、植生綠化、環境解說系統：**配合金沙溪河道濬深，右岸新建漿砌石護岸、護岸堤頂加大後，鋪設自行車道。配合植生綠化選擇適地適種植生景觀植物，本案完成後周邊居民經常使用相關遊嬉空間。

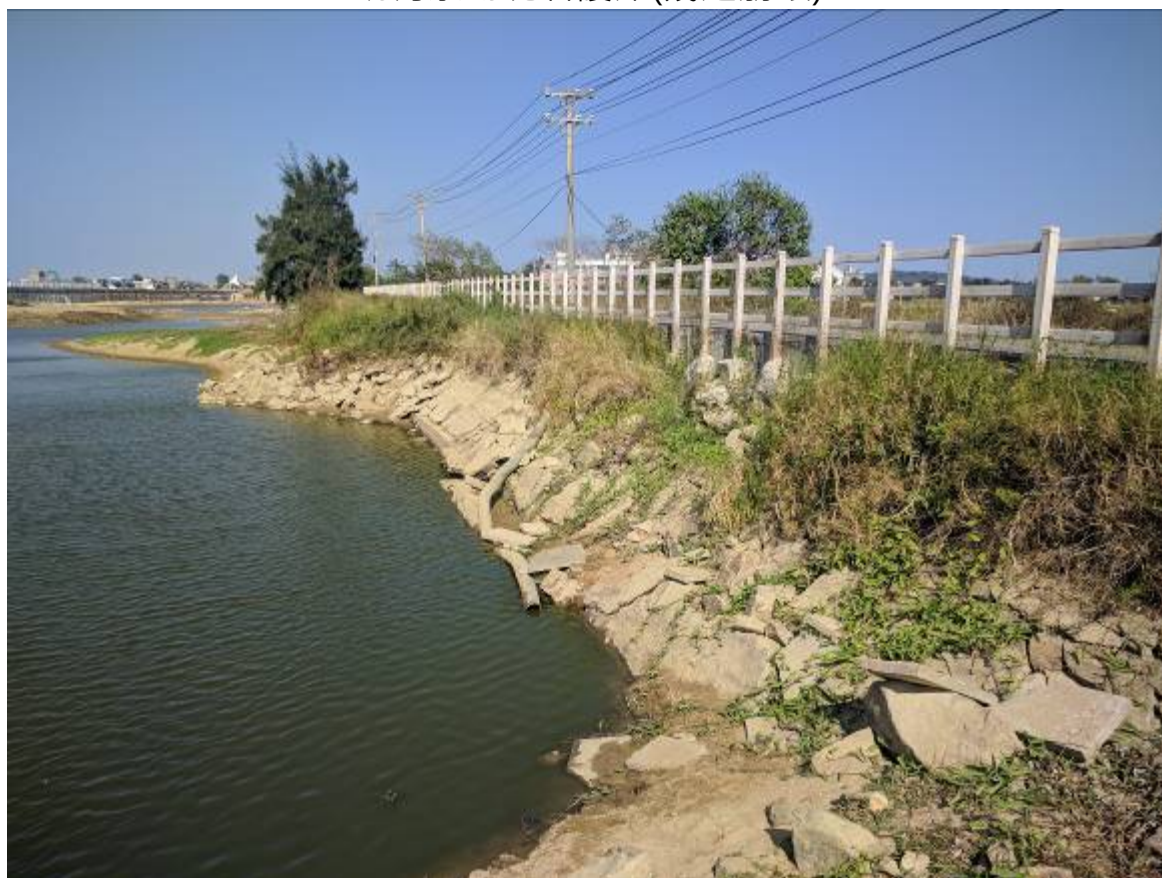
<既有漿砌塊石護岸(幾近崩壞)>

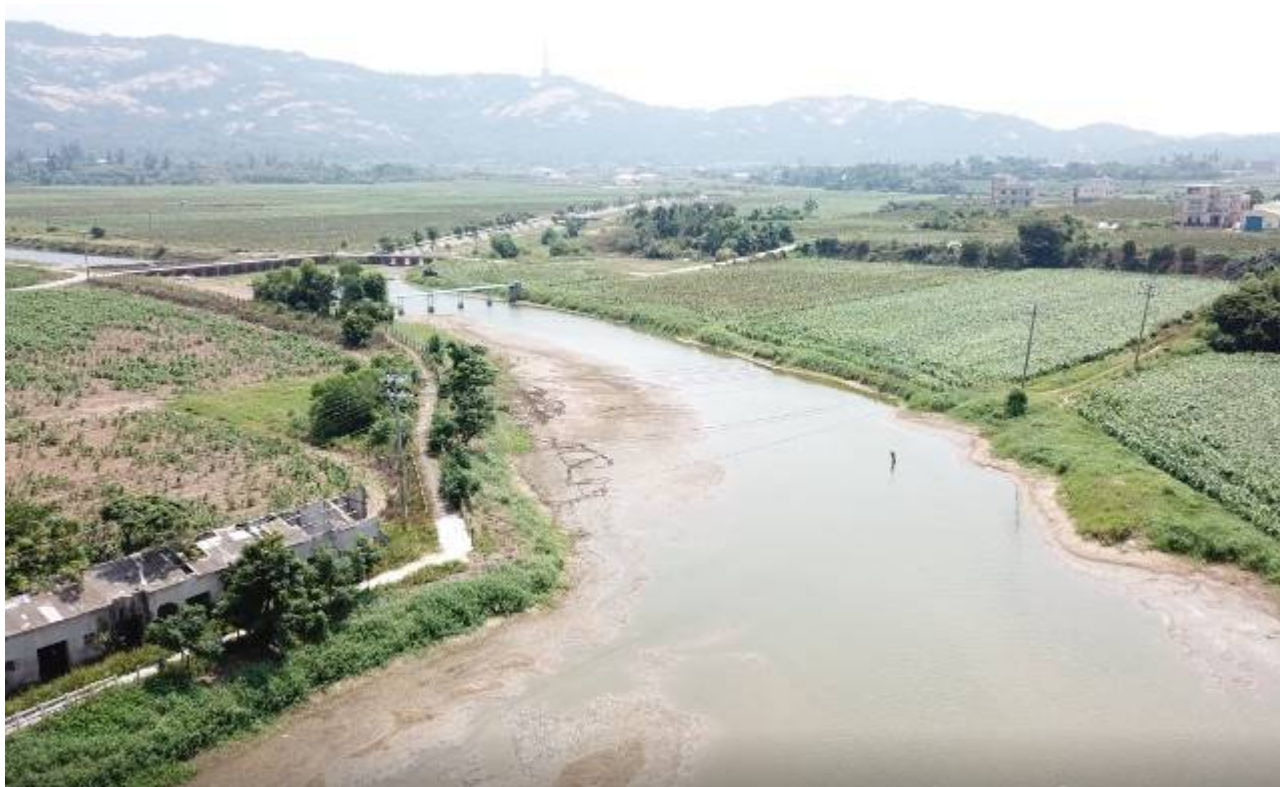
**金沙溪河道渠底疏浚清淤：**金沙溪下游端銜接金沙水庫河道，淤積嚴重。造成通水斷面不足。水資源及水環境不利於整體生態發展。

<既有河道淤積嚴重>

**金沙溪河道渠底疏浚清淤成果：**本案已水理計算結果及生態永續發展考量點出發，整體河道平均浚深 1.5m，避開河道中岩盤及左岸雜木林為歐亞水獺棲息地，河道總清淤量為 38,156 立方。清淤浚深後河道內蓄水容量及魚蝦貝類明顯增加。利於周邊農民灌溉取水及歐亞水獺覓食。

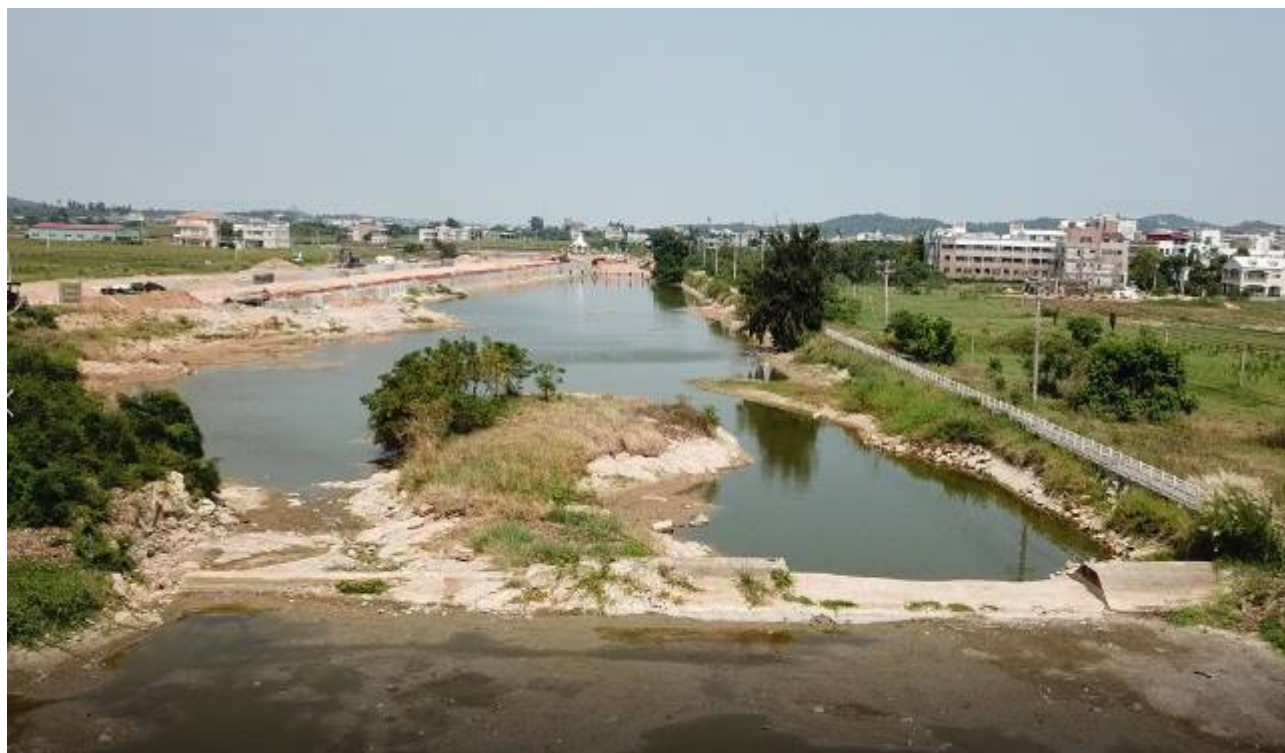
<既有攔河堰高度影響通水斷面>

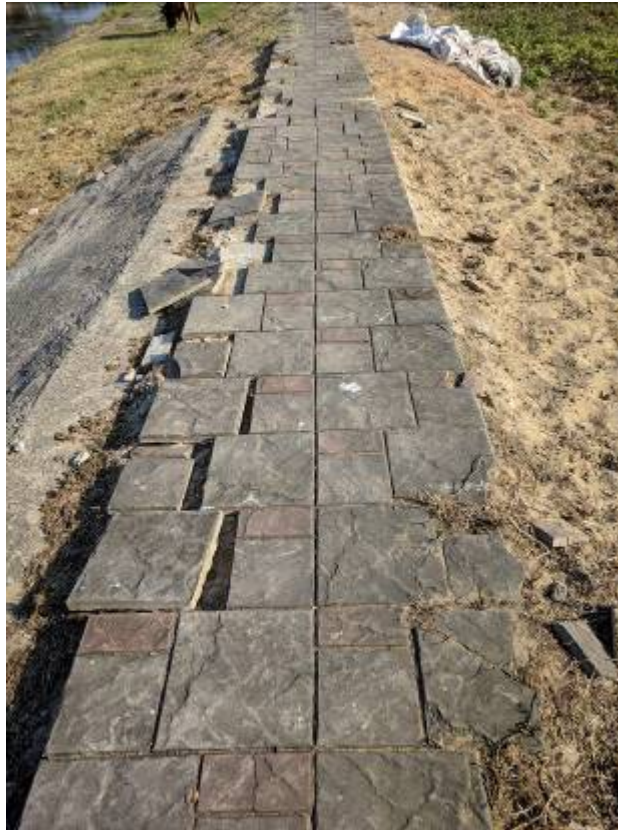
<既有步道損壞嚴重>

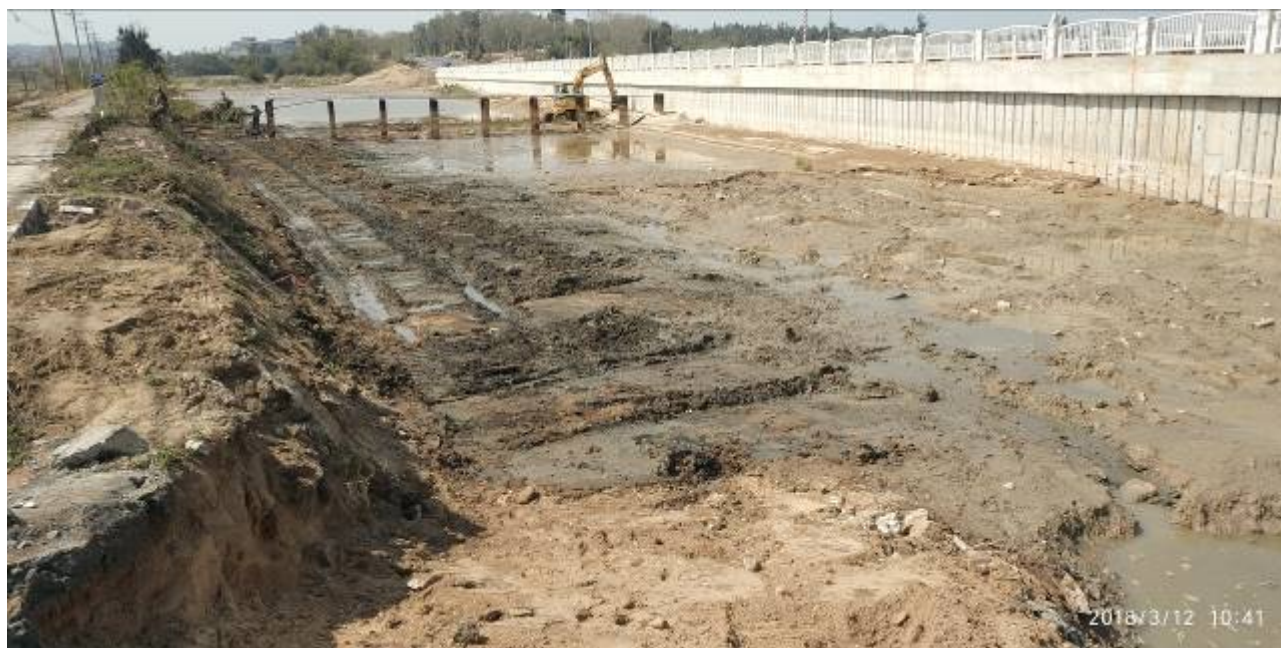
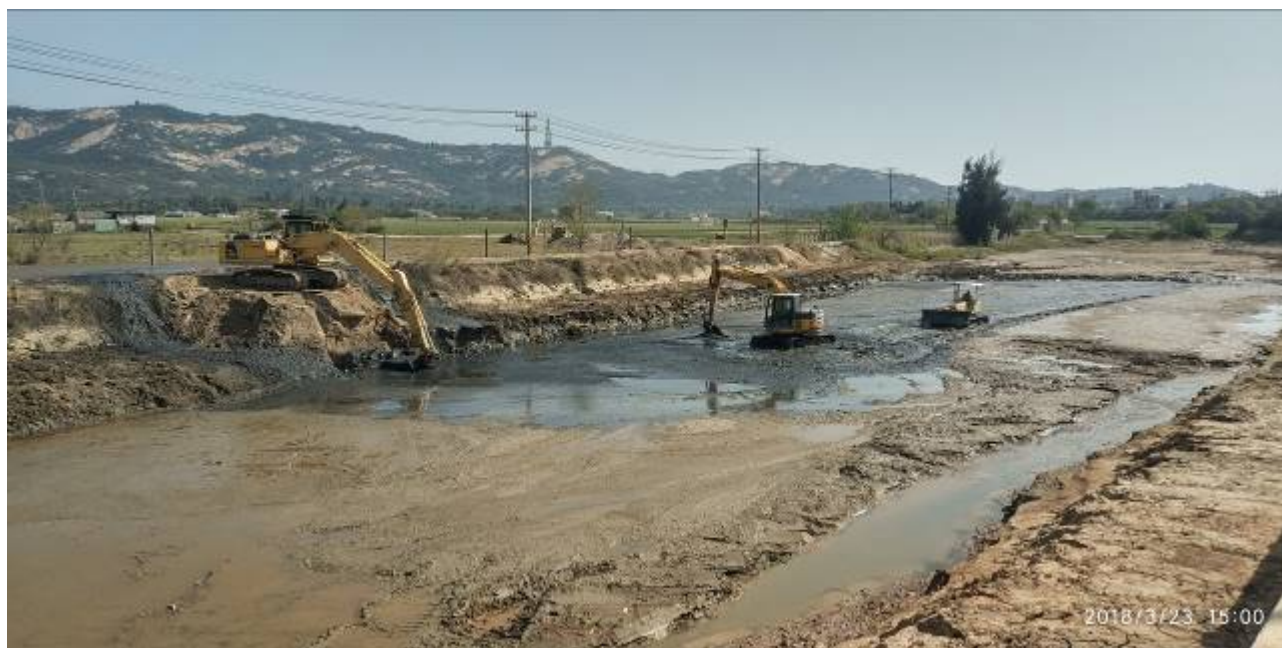
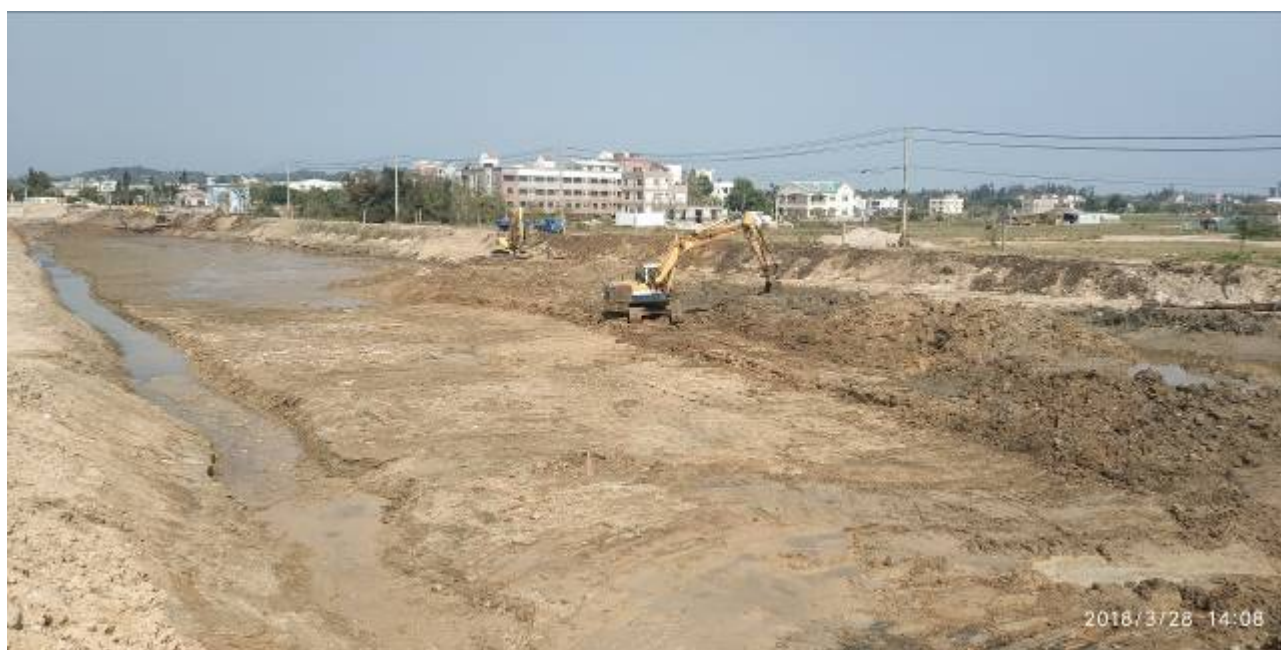
<河道清淤疏濬>

### <河道清淤疏濬>

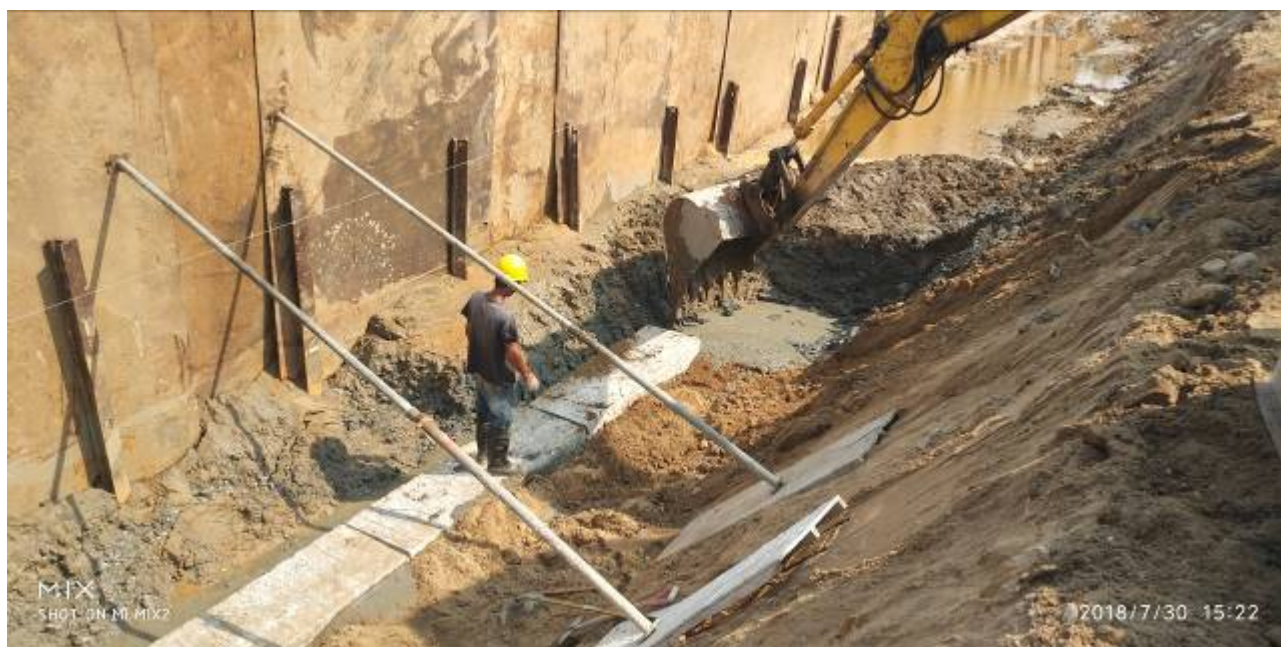
### <新建漿砌石護岸基礎埋設>

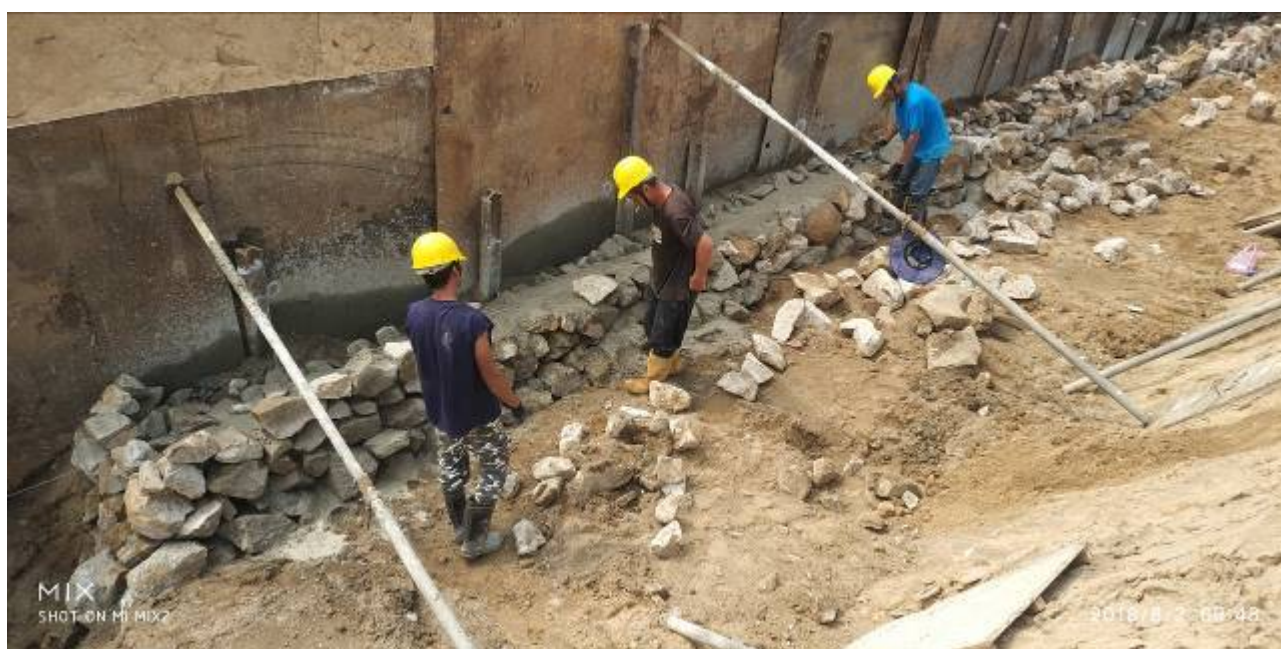
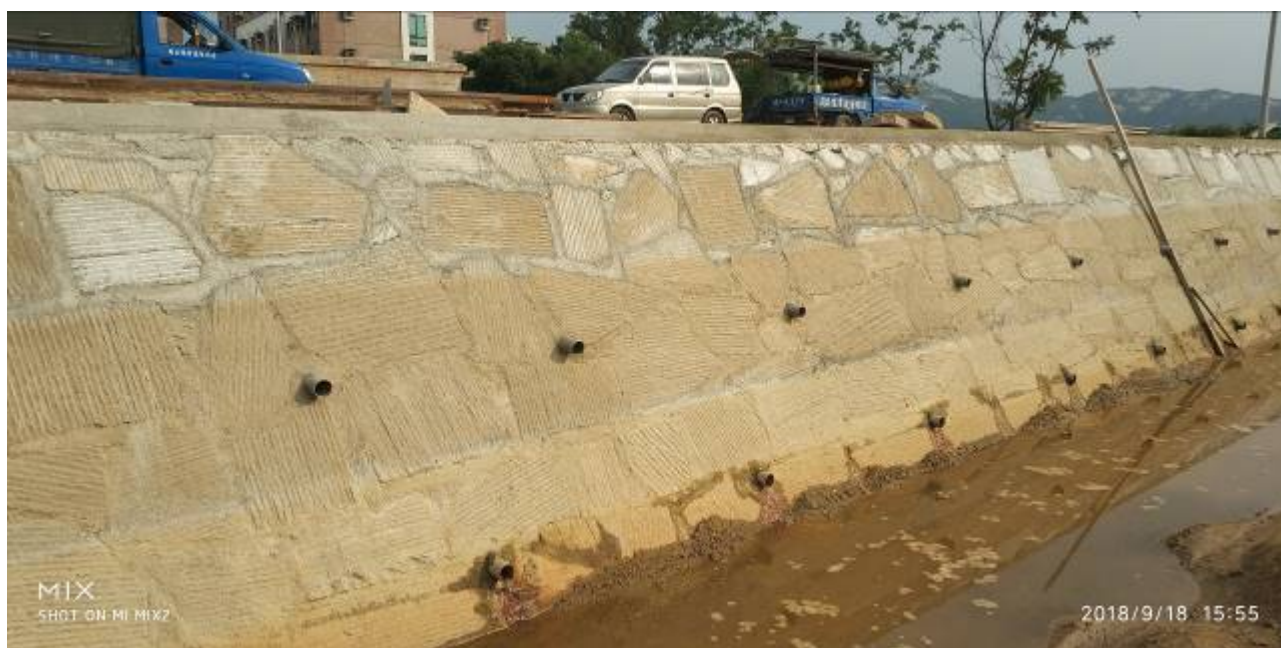
<漿砌石護岸堆砌>

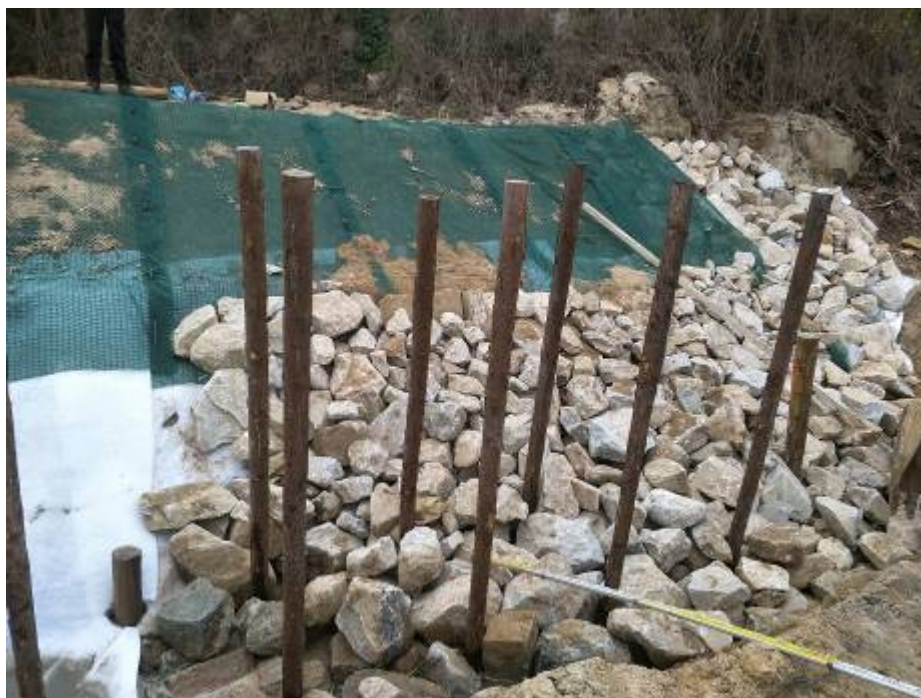
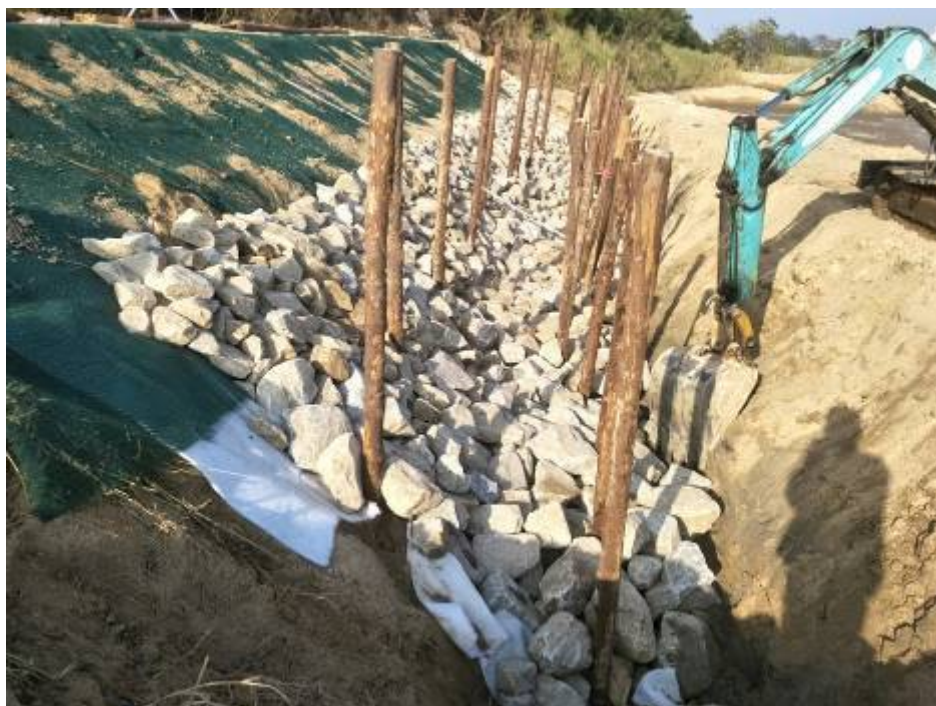
<生態護坡砌做>

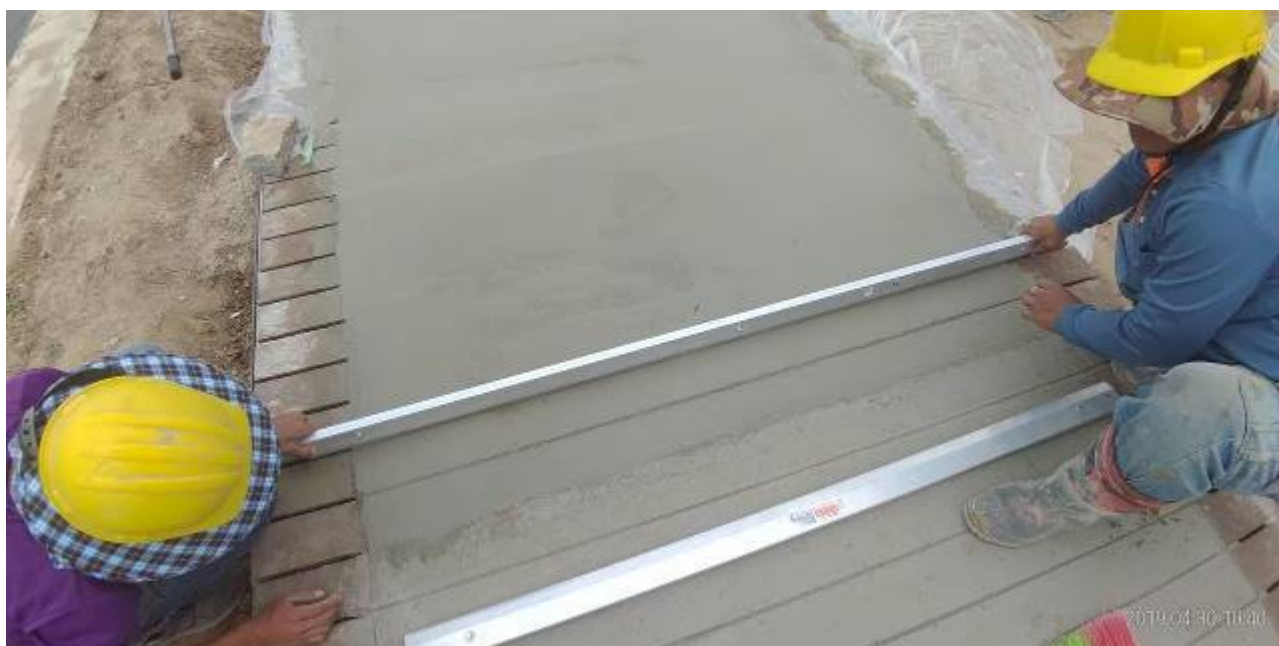
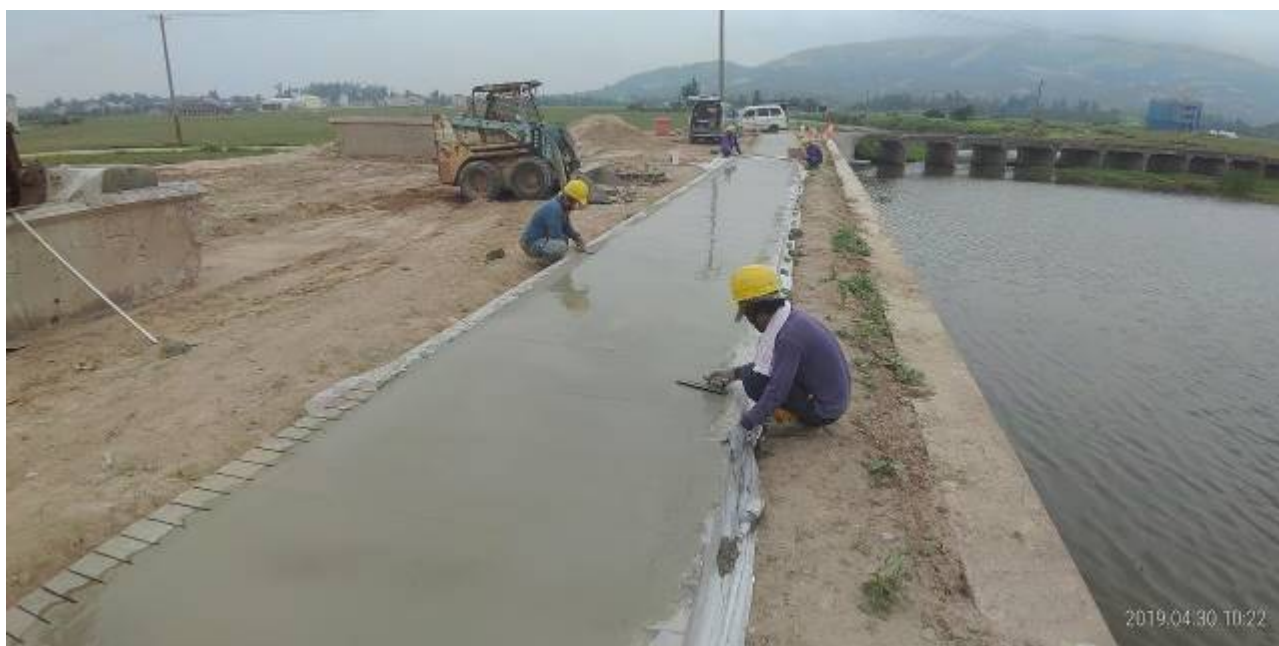
<自行車步道施作>

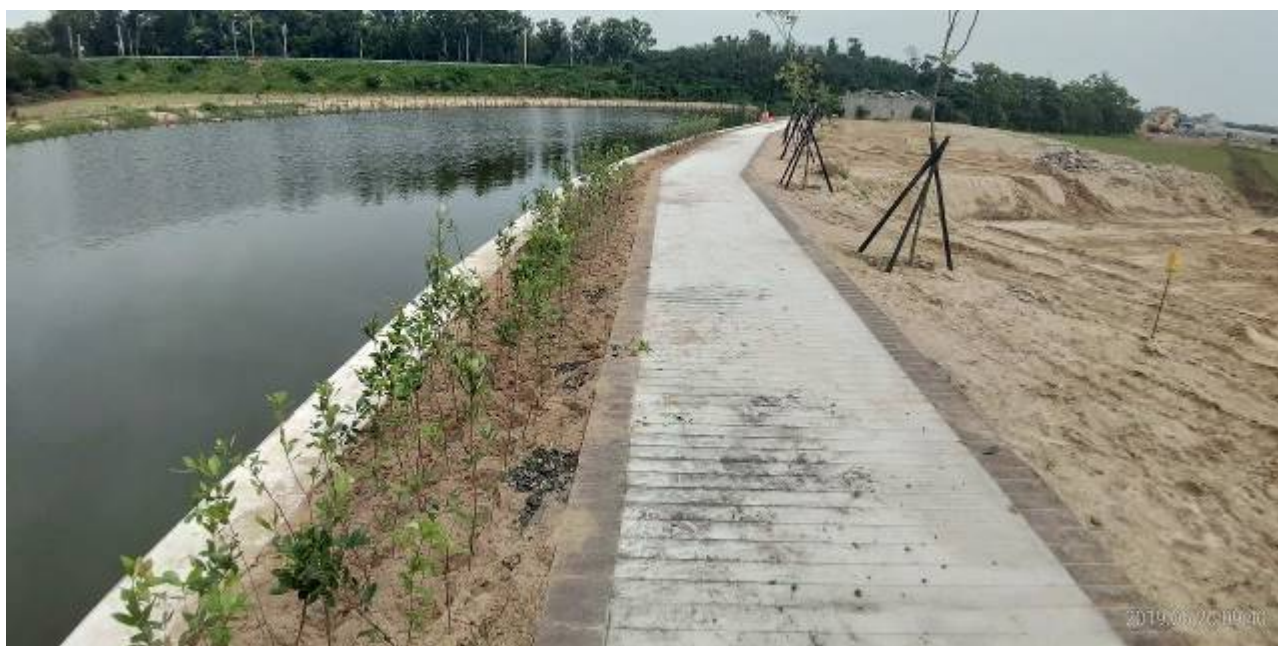
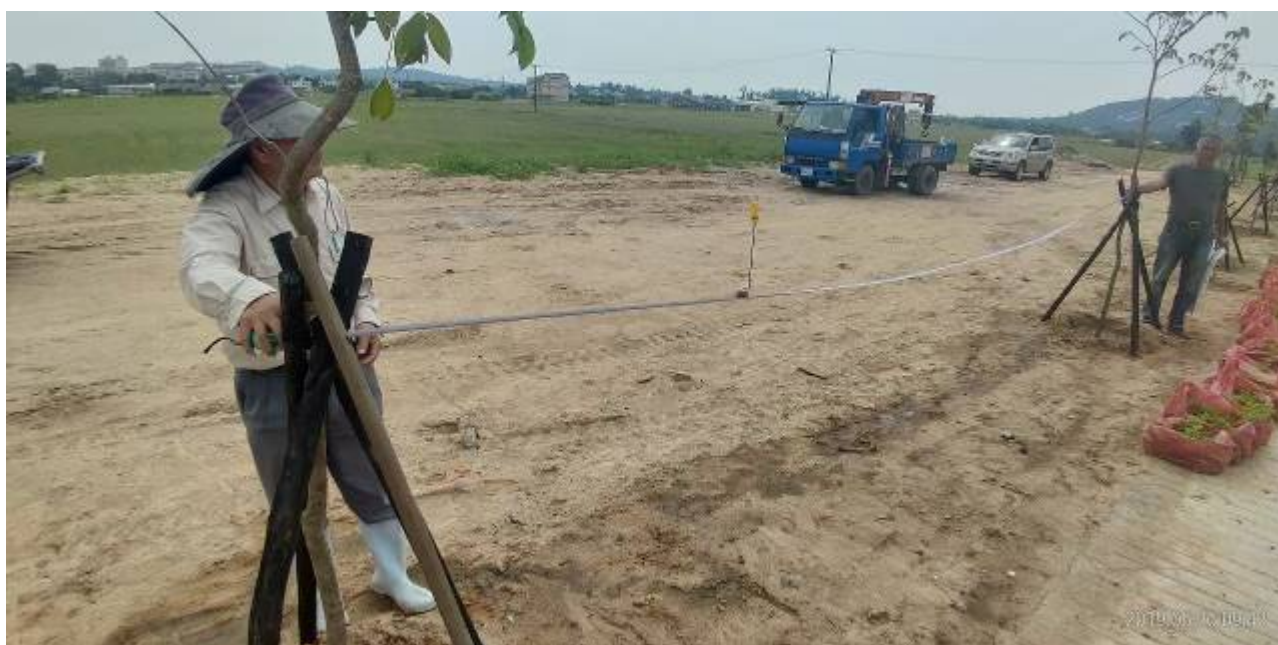
### <植栽種植>

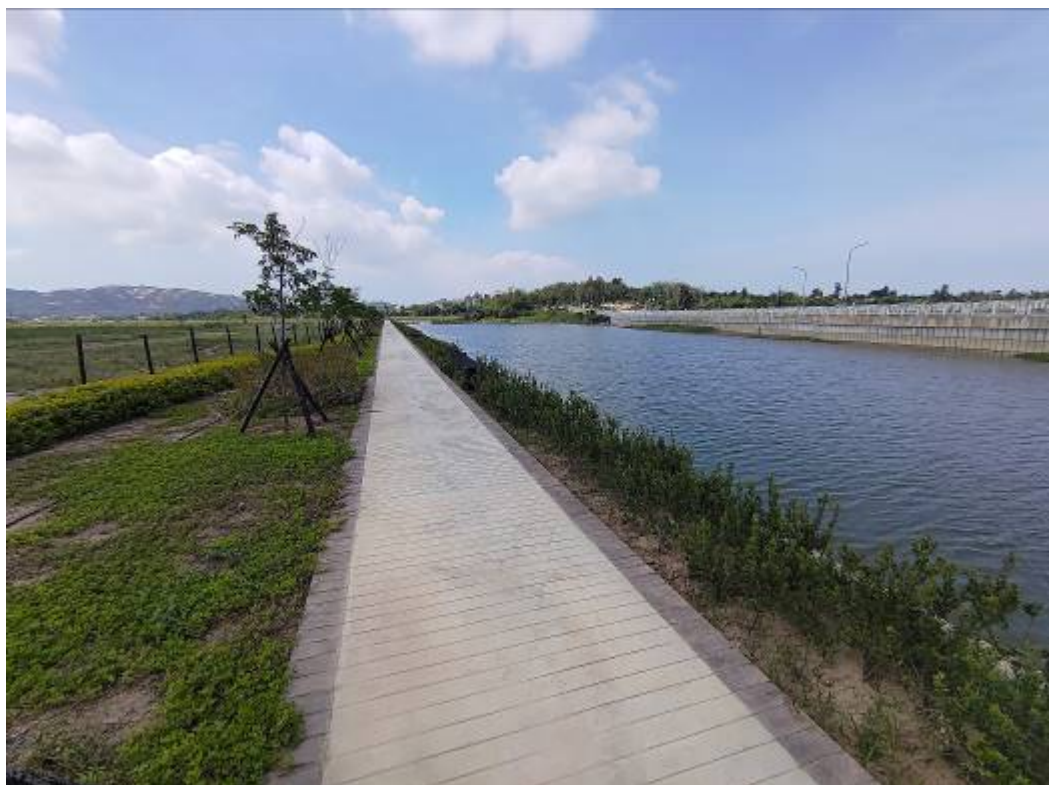
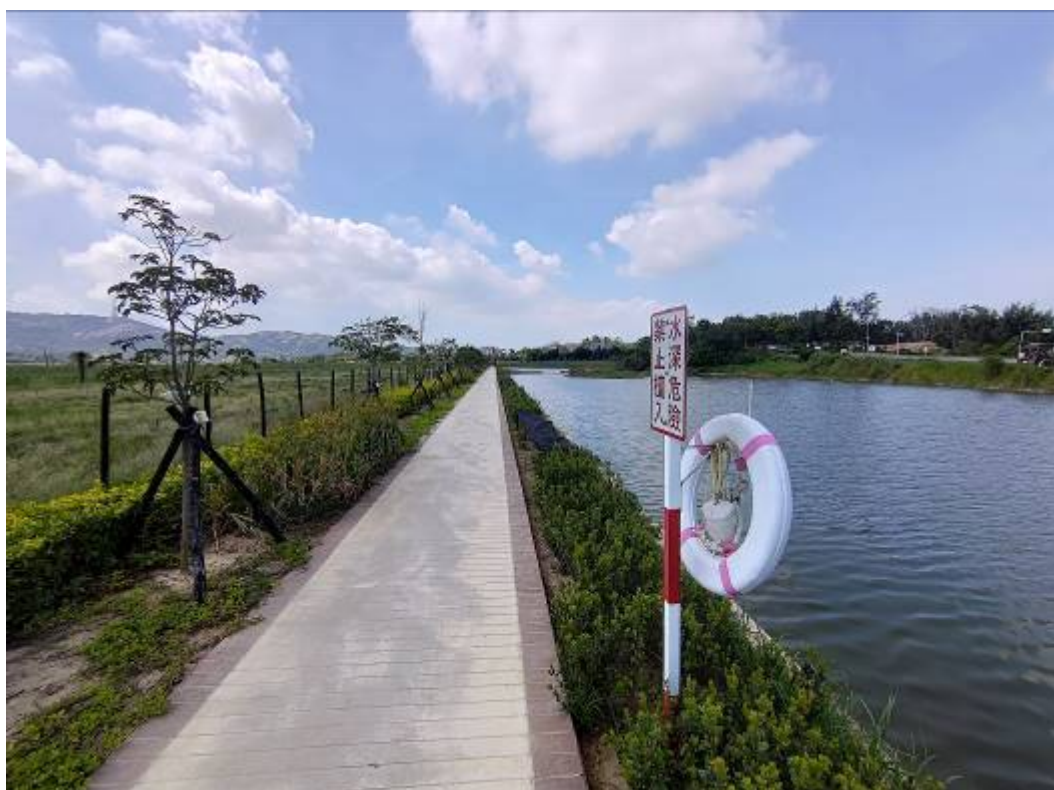
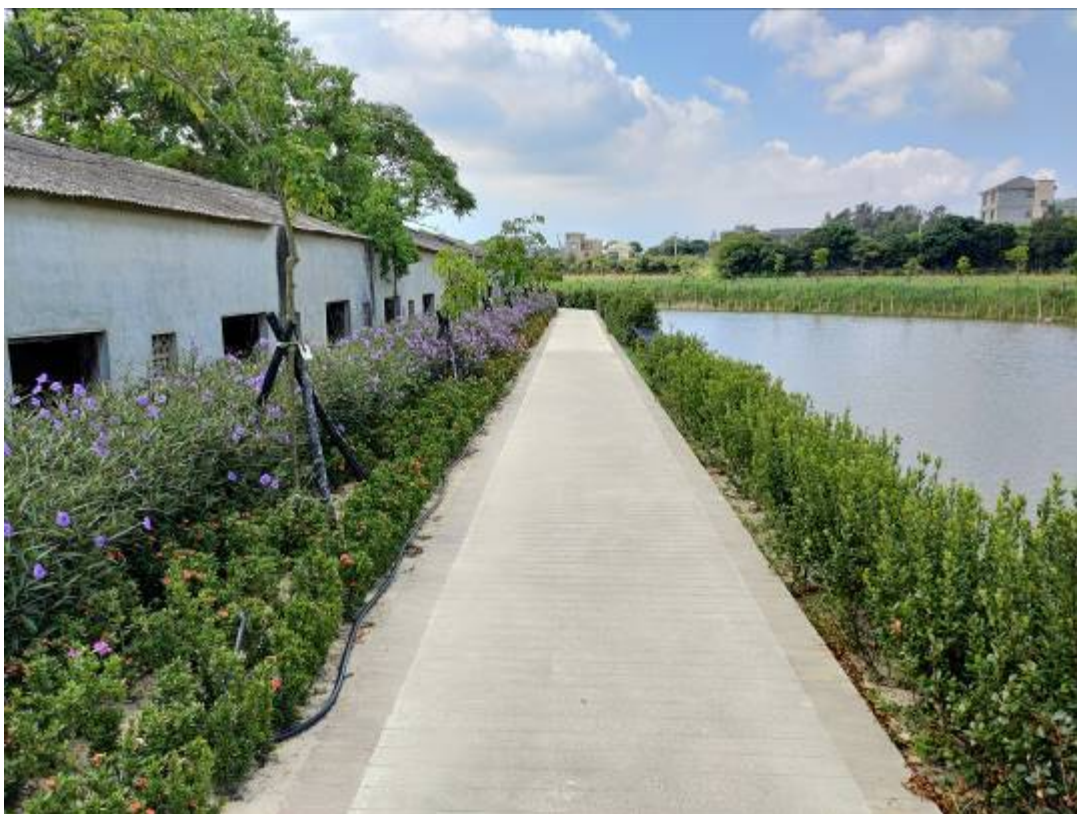
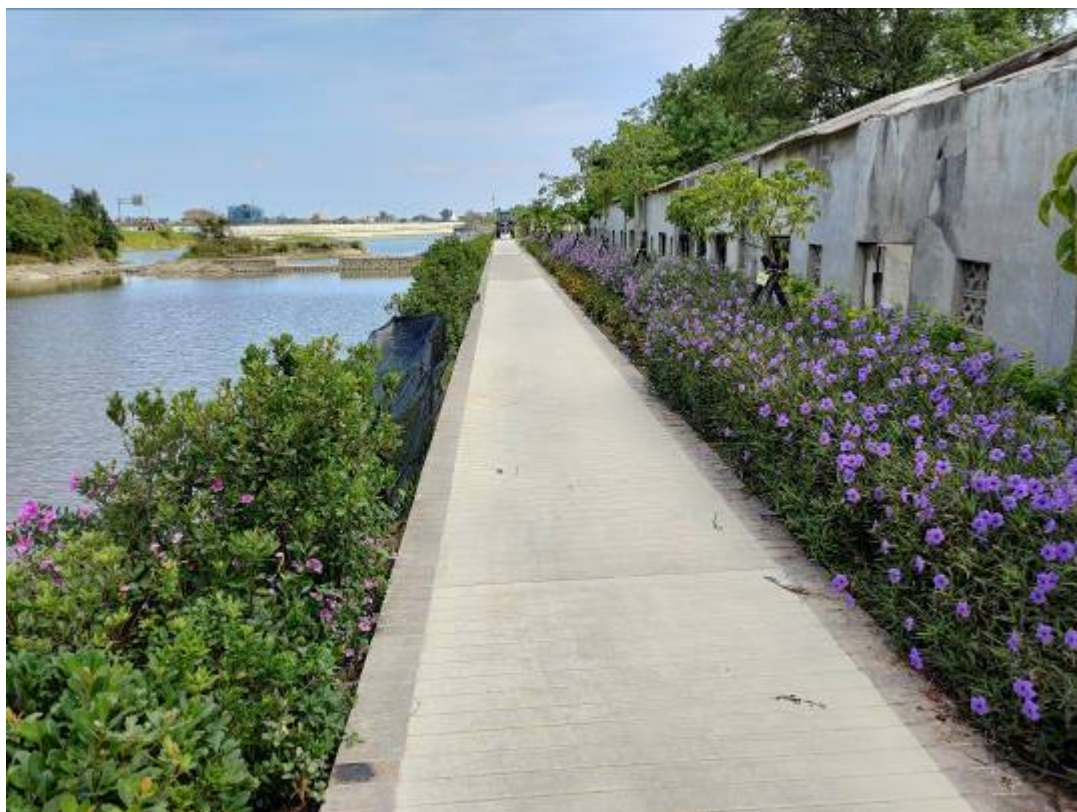
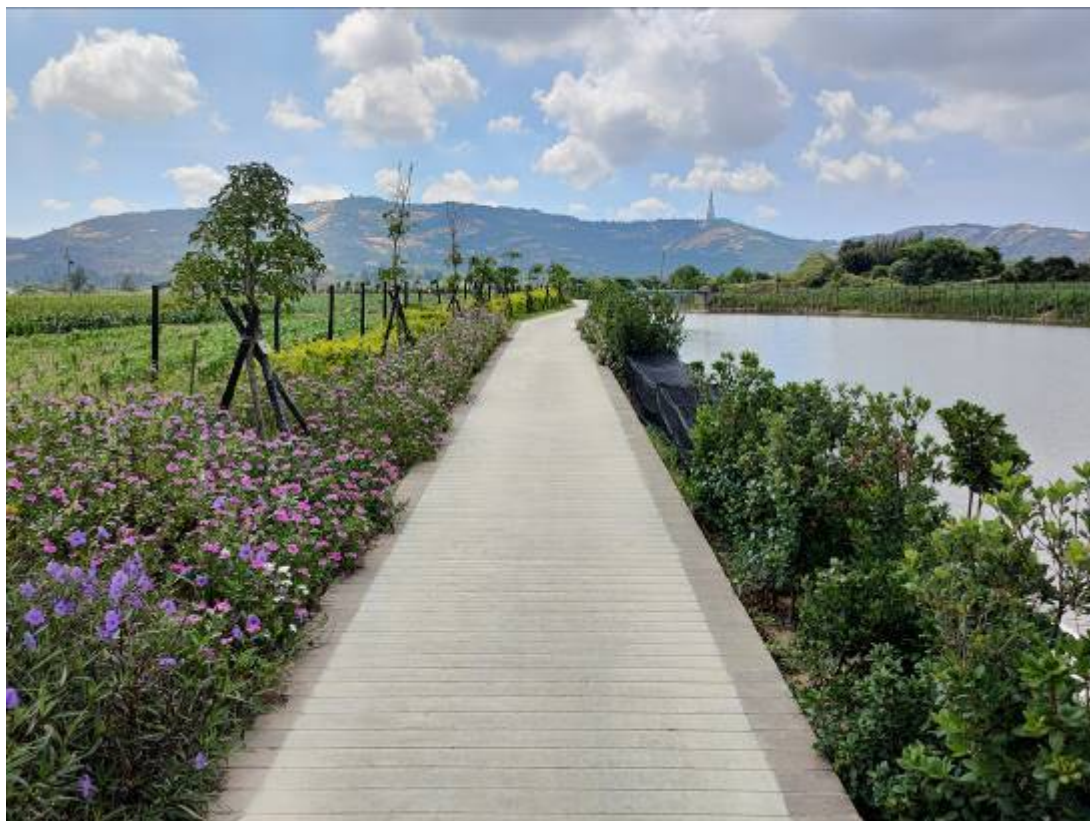
<自行車步道及植栽>

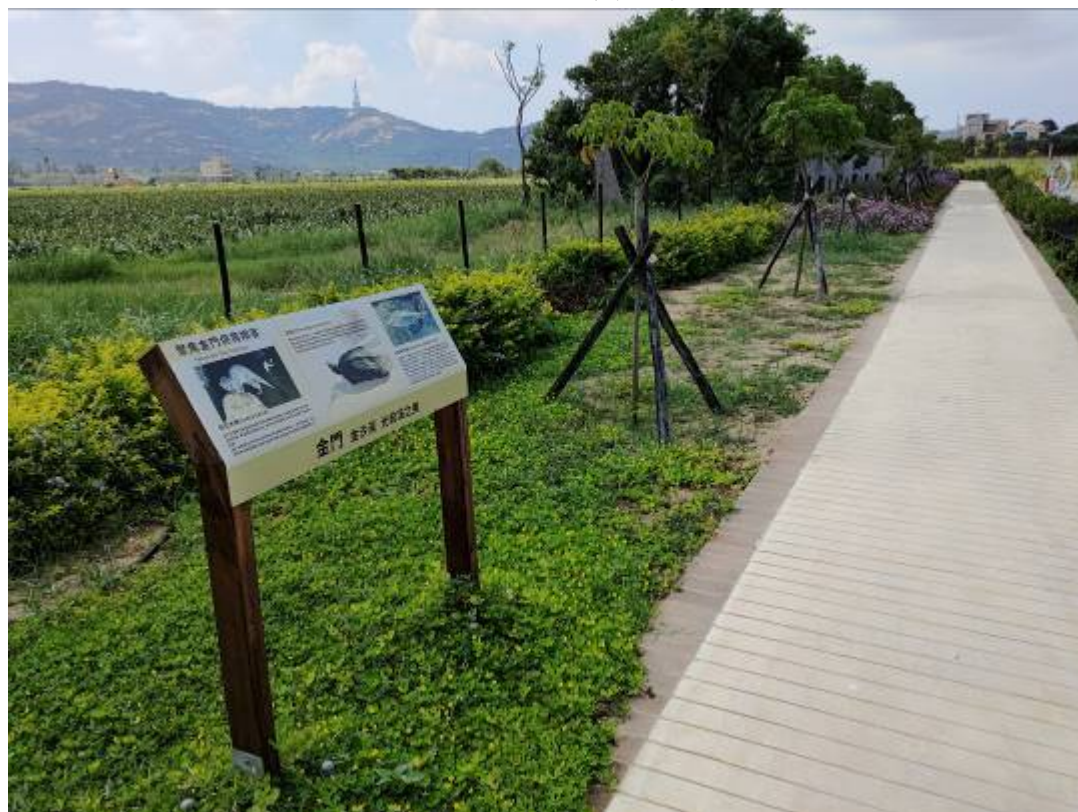
<生態解說牌>

**左岸(攔水堰 1 至斗門溪匯流口)、棲地營造：**金沙溪河道右岸為民眾日常遊嬉空間，左岸為當地生態物種棲息地，生態豐富。本案規劃將人類及當地棲息生物分隔開，以避免過多人類活動破壞當地生態。並於右岸設置解說牌，以認識當地保育類動物。

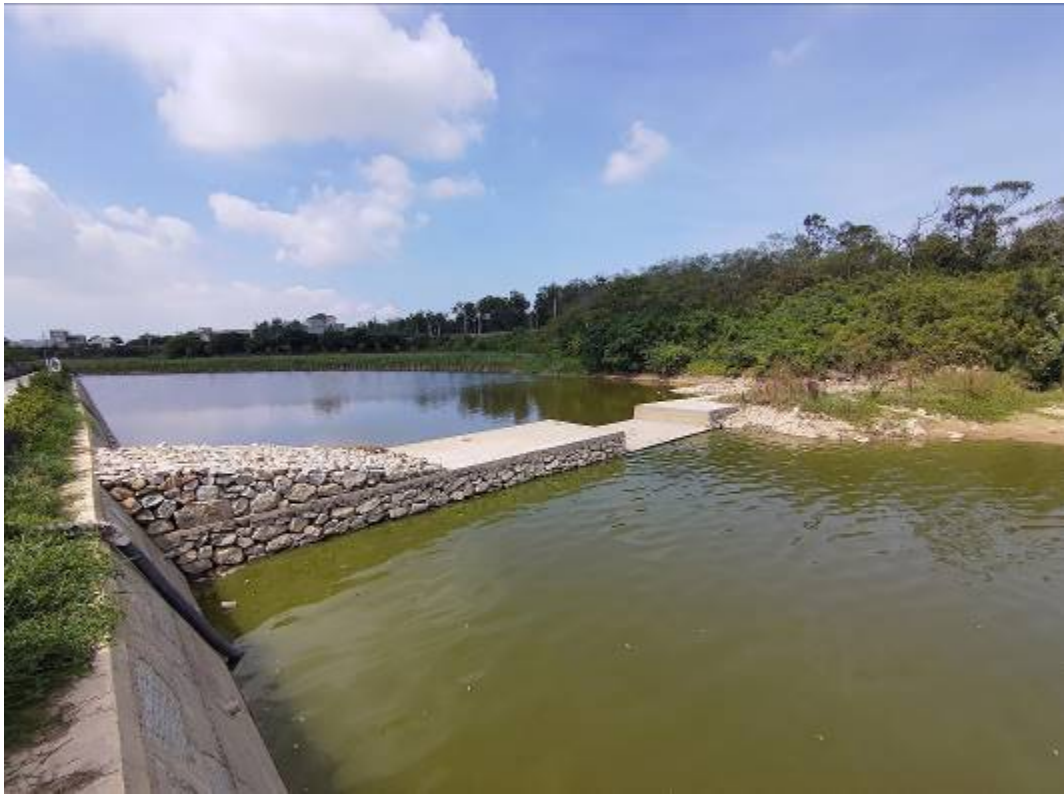
<新建攔河堰>

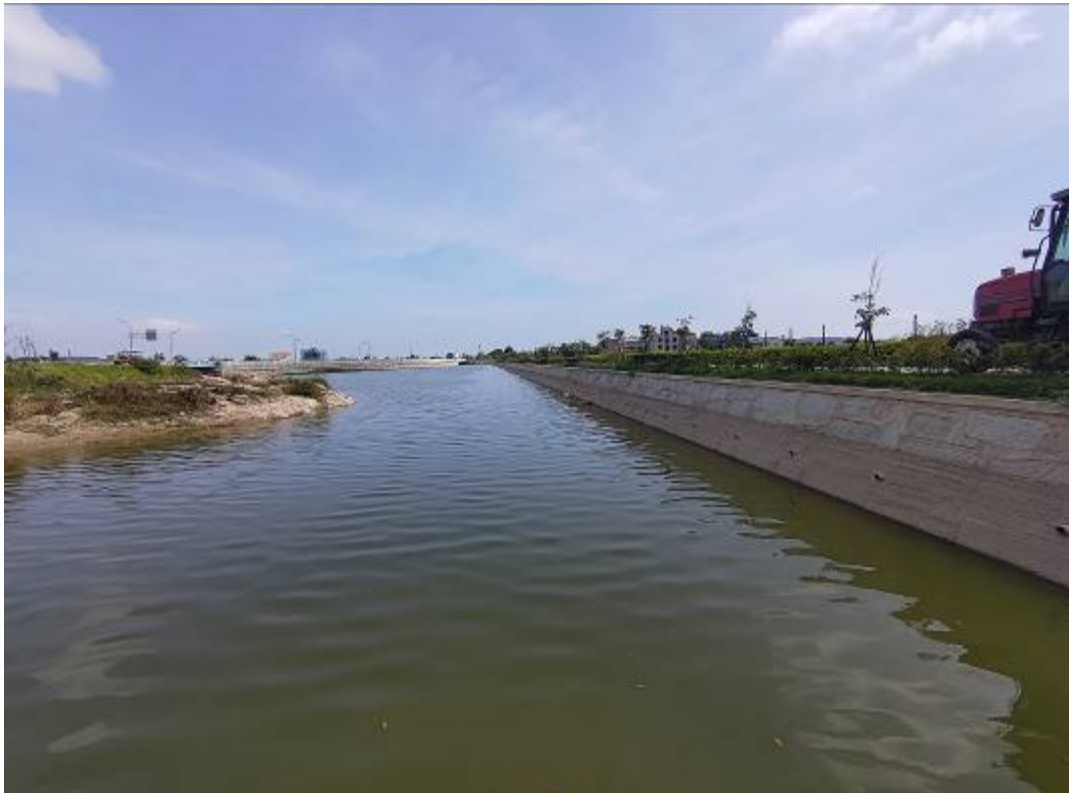
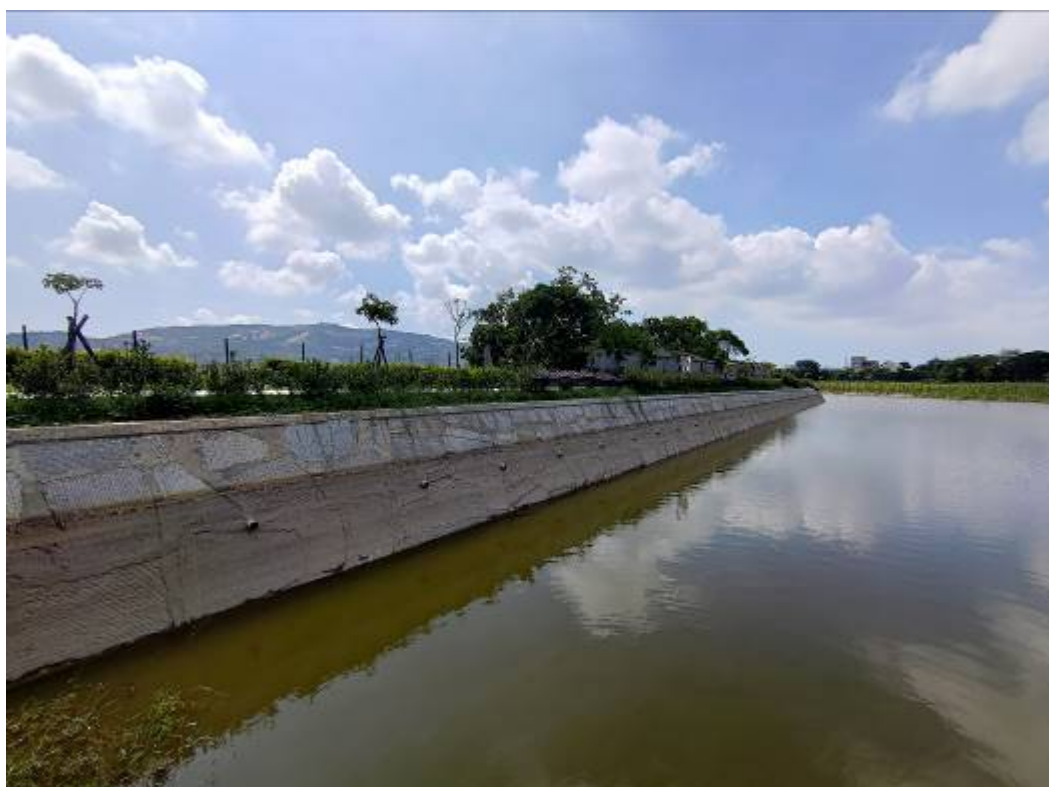
<新建漿砌石護岸>
