## 「金沙溪流域水環境改善工程(第一期)」

### 成 果 報 告

工程計畫：金沙溪流域水環境改善工程(第一期)

執行機關：金門縣政府工務處

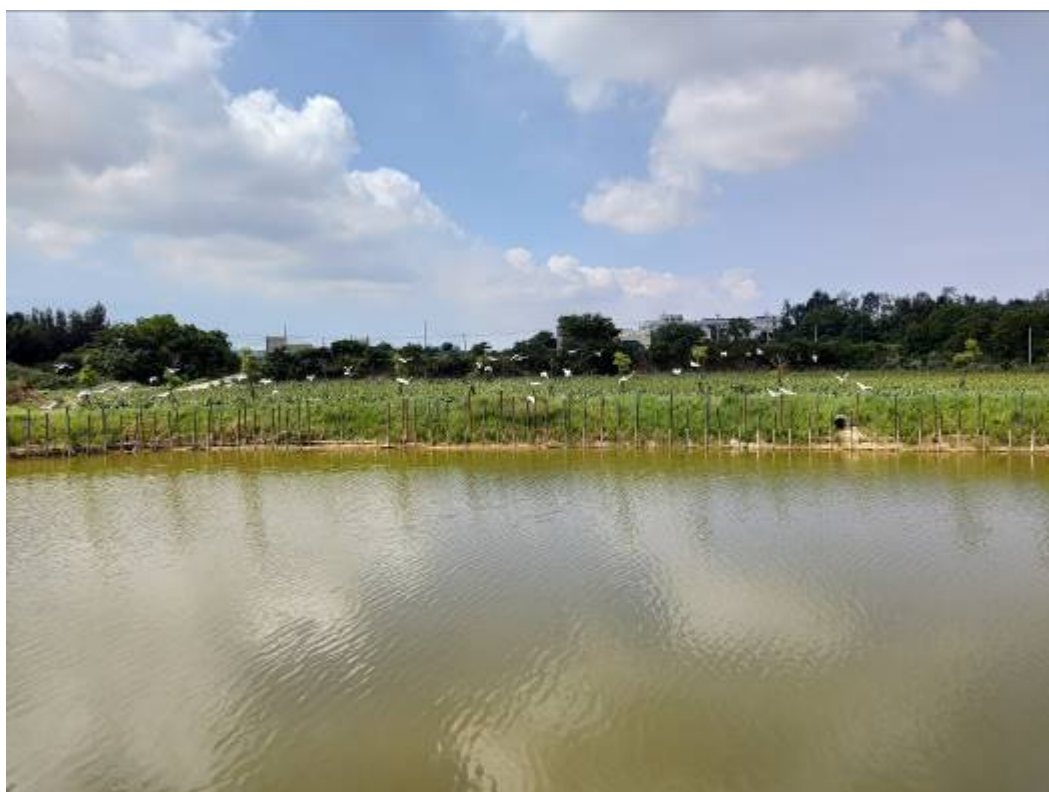
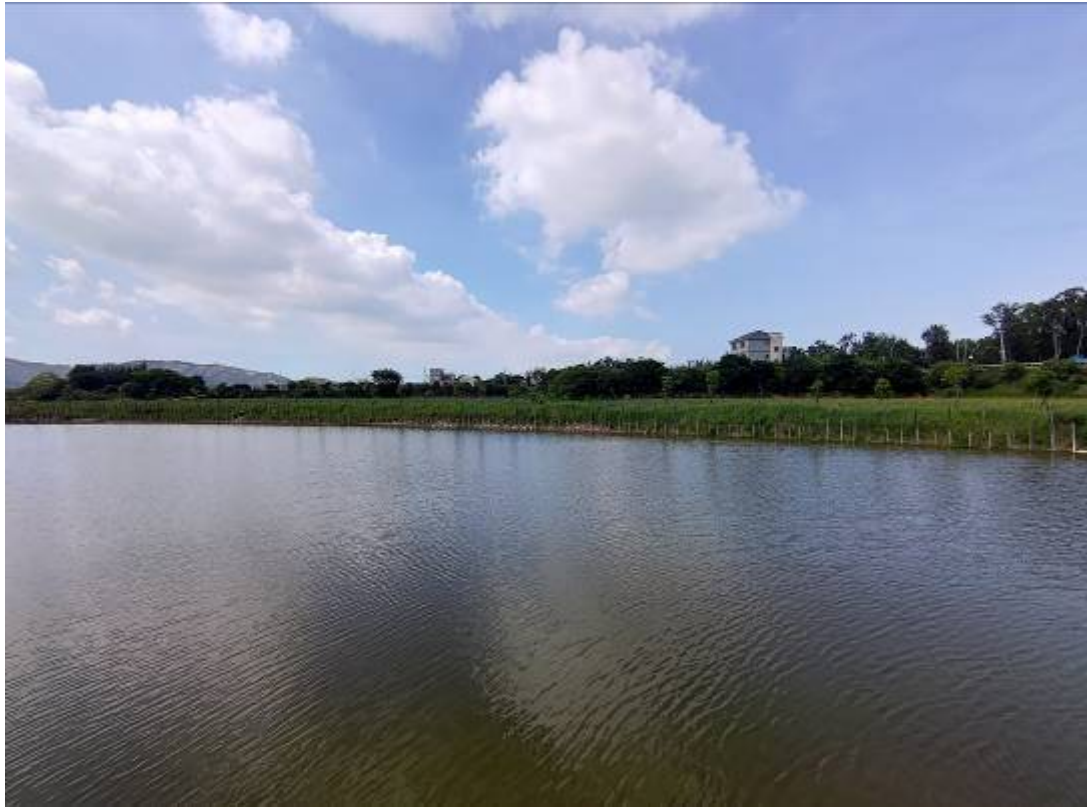
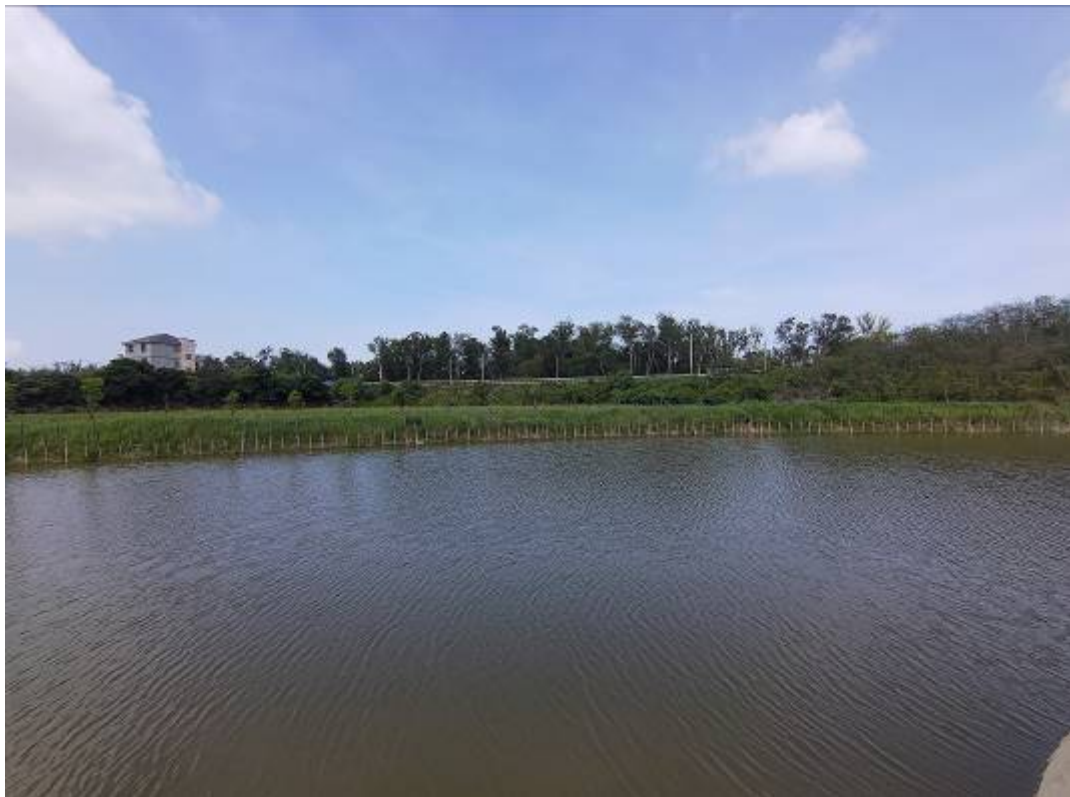
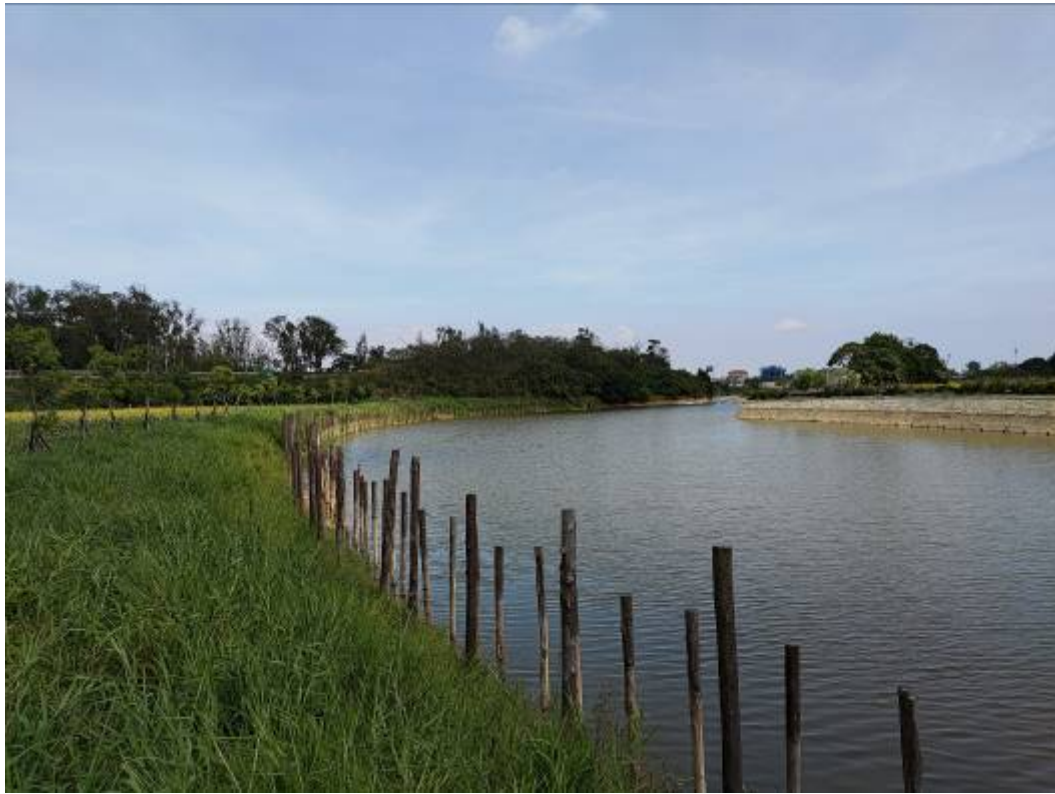
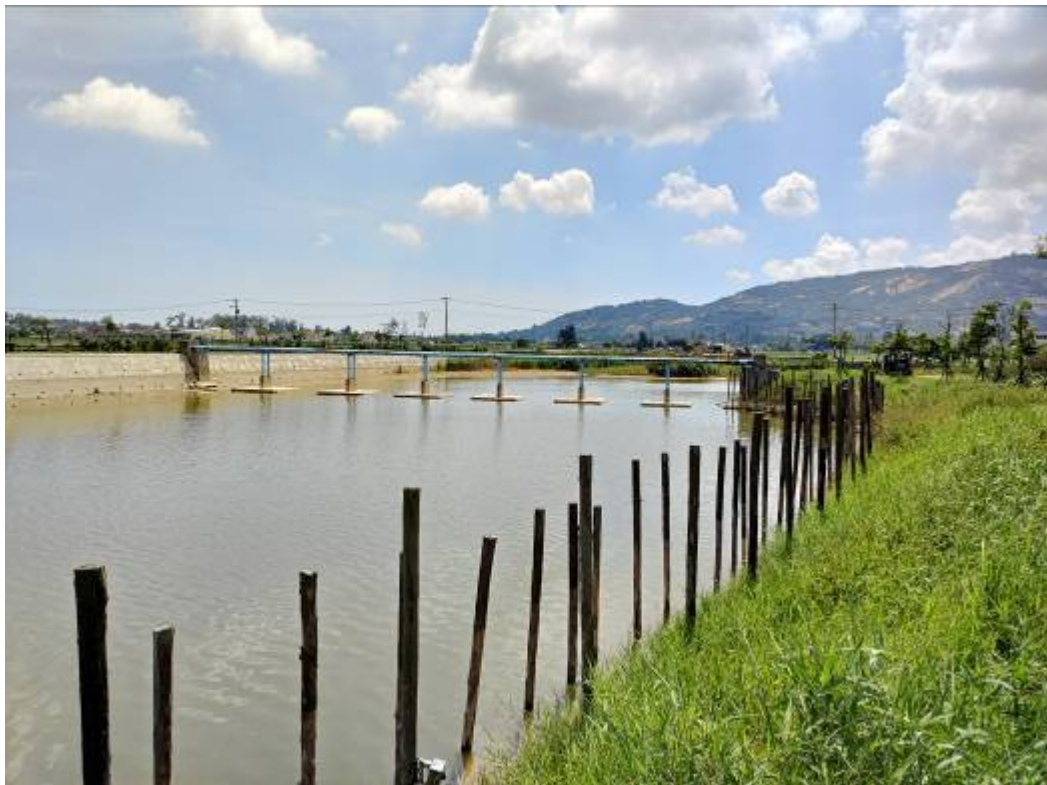
<生態護岸及鳥棲木>

- **左岸(攔水堰 1 至斗門溪匯流口)、棲地營造：**設置鳥棲木供鳥類棲息、岸際邊模仿水獺的築巢習性堆疊塊石，創造出水域連通、隱密水岸、緩坡等生態友善的場域，不設置夜間照明，避免影響水獺出沒。本案完成後成果良好，藉由左右岸區隔人類與保育類動棲地，減少活動區域重疊。減少歐

亞水獺出沒於人類或動範圍，減少路殺誤闖居民居所狀況。完工後半年經生態團隊調查成果，歐亞水獺於左岸出沒頻繁且族群有增加。

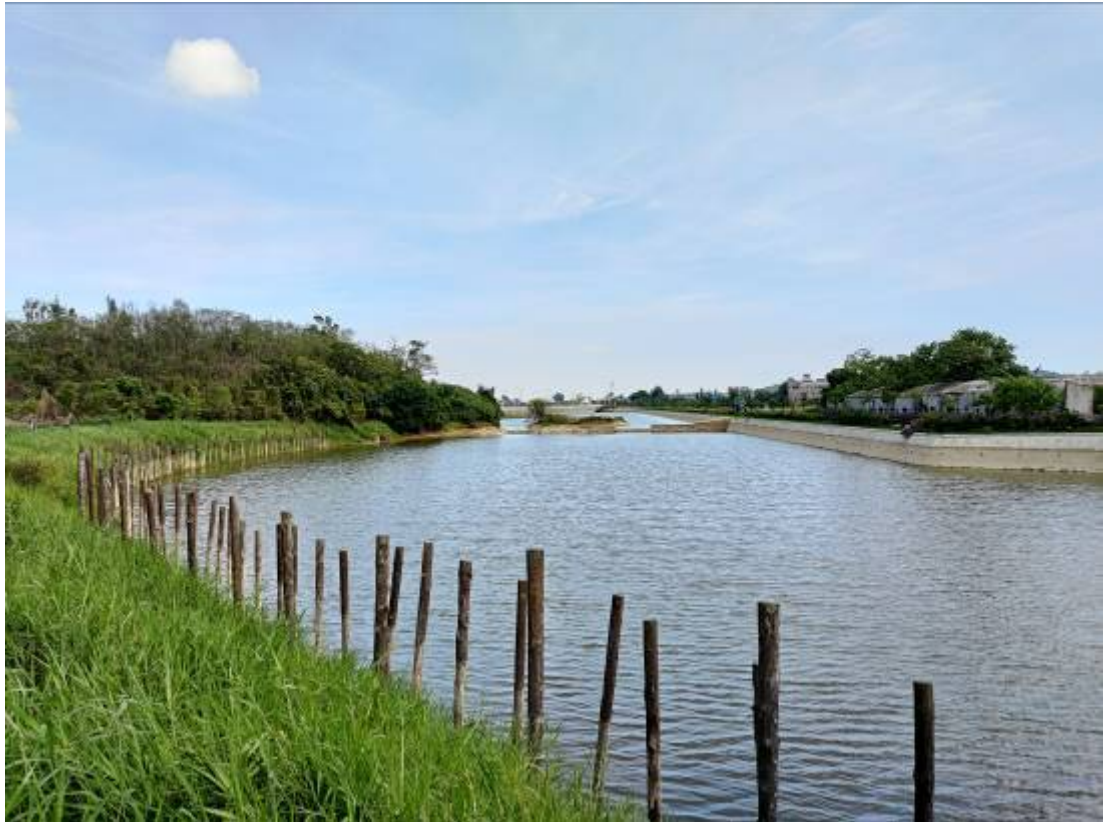
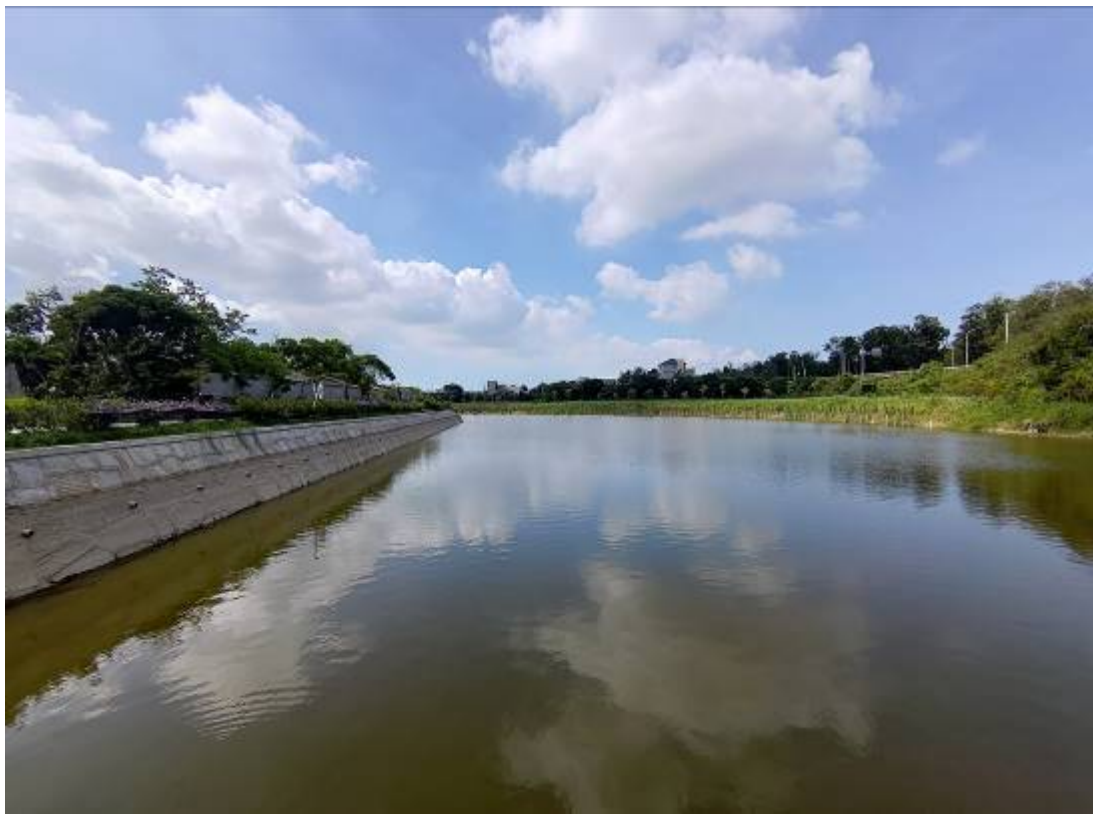
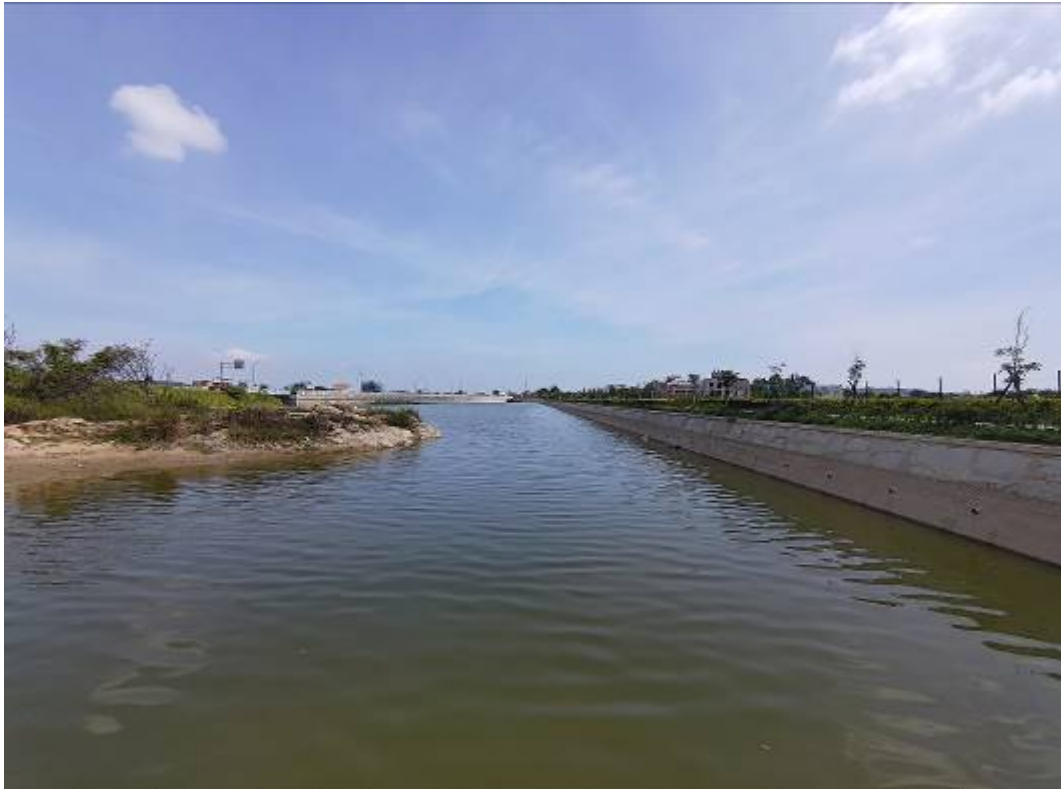
<疏濬清淤後河道蓄水狀況>

**金沙溪河道渠底疏浚清淤成果：**本案已水理計算結果及生態永續發展考量點出發，整體河道平均浚深 1.5m，避開河道中岩盤及左岸雜木林為歐亞水獺棲息地，河道總清淤量為 38,156 立方。清淤浚深後河道內蓄水容量及魚蝦貝類明顯增加。利於周邊農民灌溉取水及歐亞水獺覓食。
