彰化海岸防護基本資料調查範圍

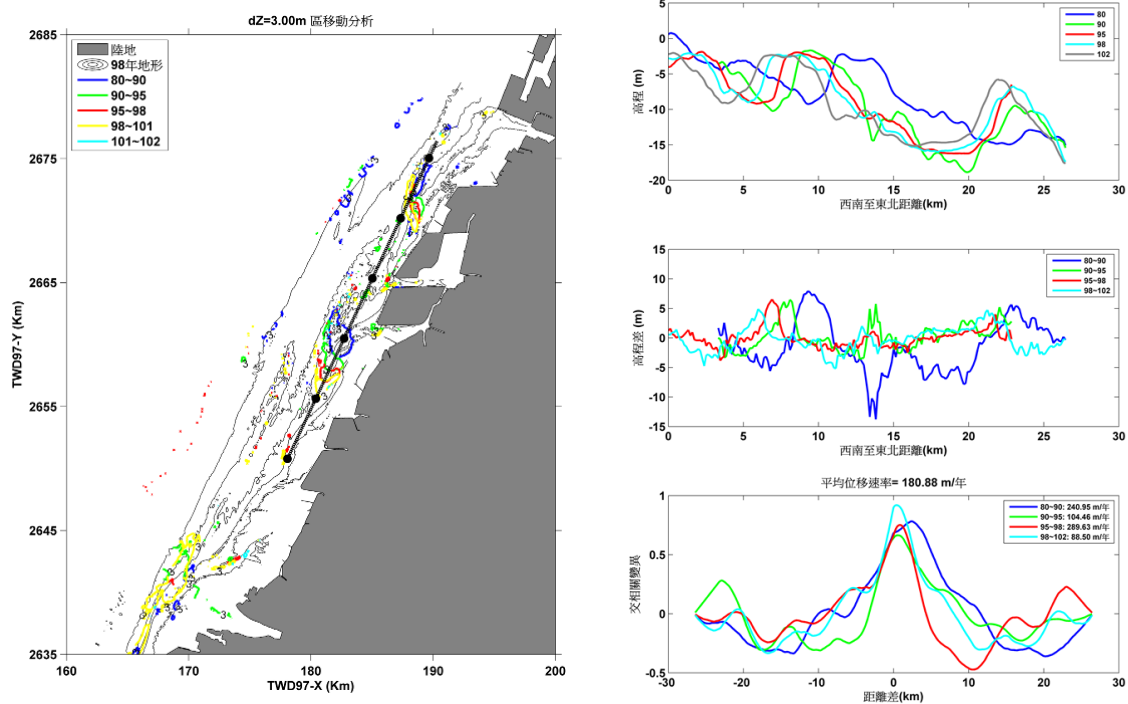
歷年侵淤交迭區移動速率分析圖
